## Verkennd bodemonderzoek en asbest in bodemonderzoek

Adres: Soerelseweg 11  
Postcode, Plaats: 8181 AK Heerde

Projectnummer: **1825112**  
Versie: **01**  
Revisiestatus: Definitief

Uitvoering conform: NEN 5740  
NEN 5707

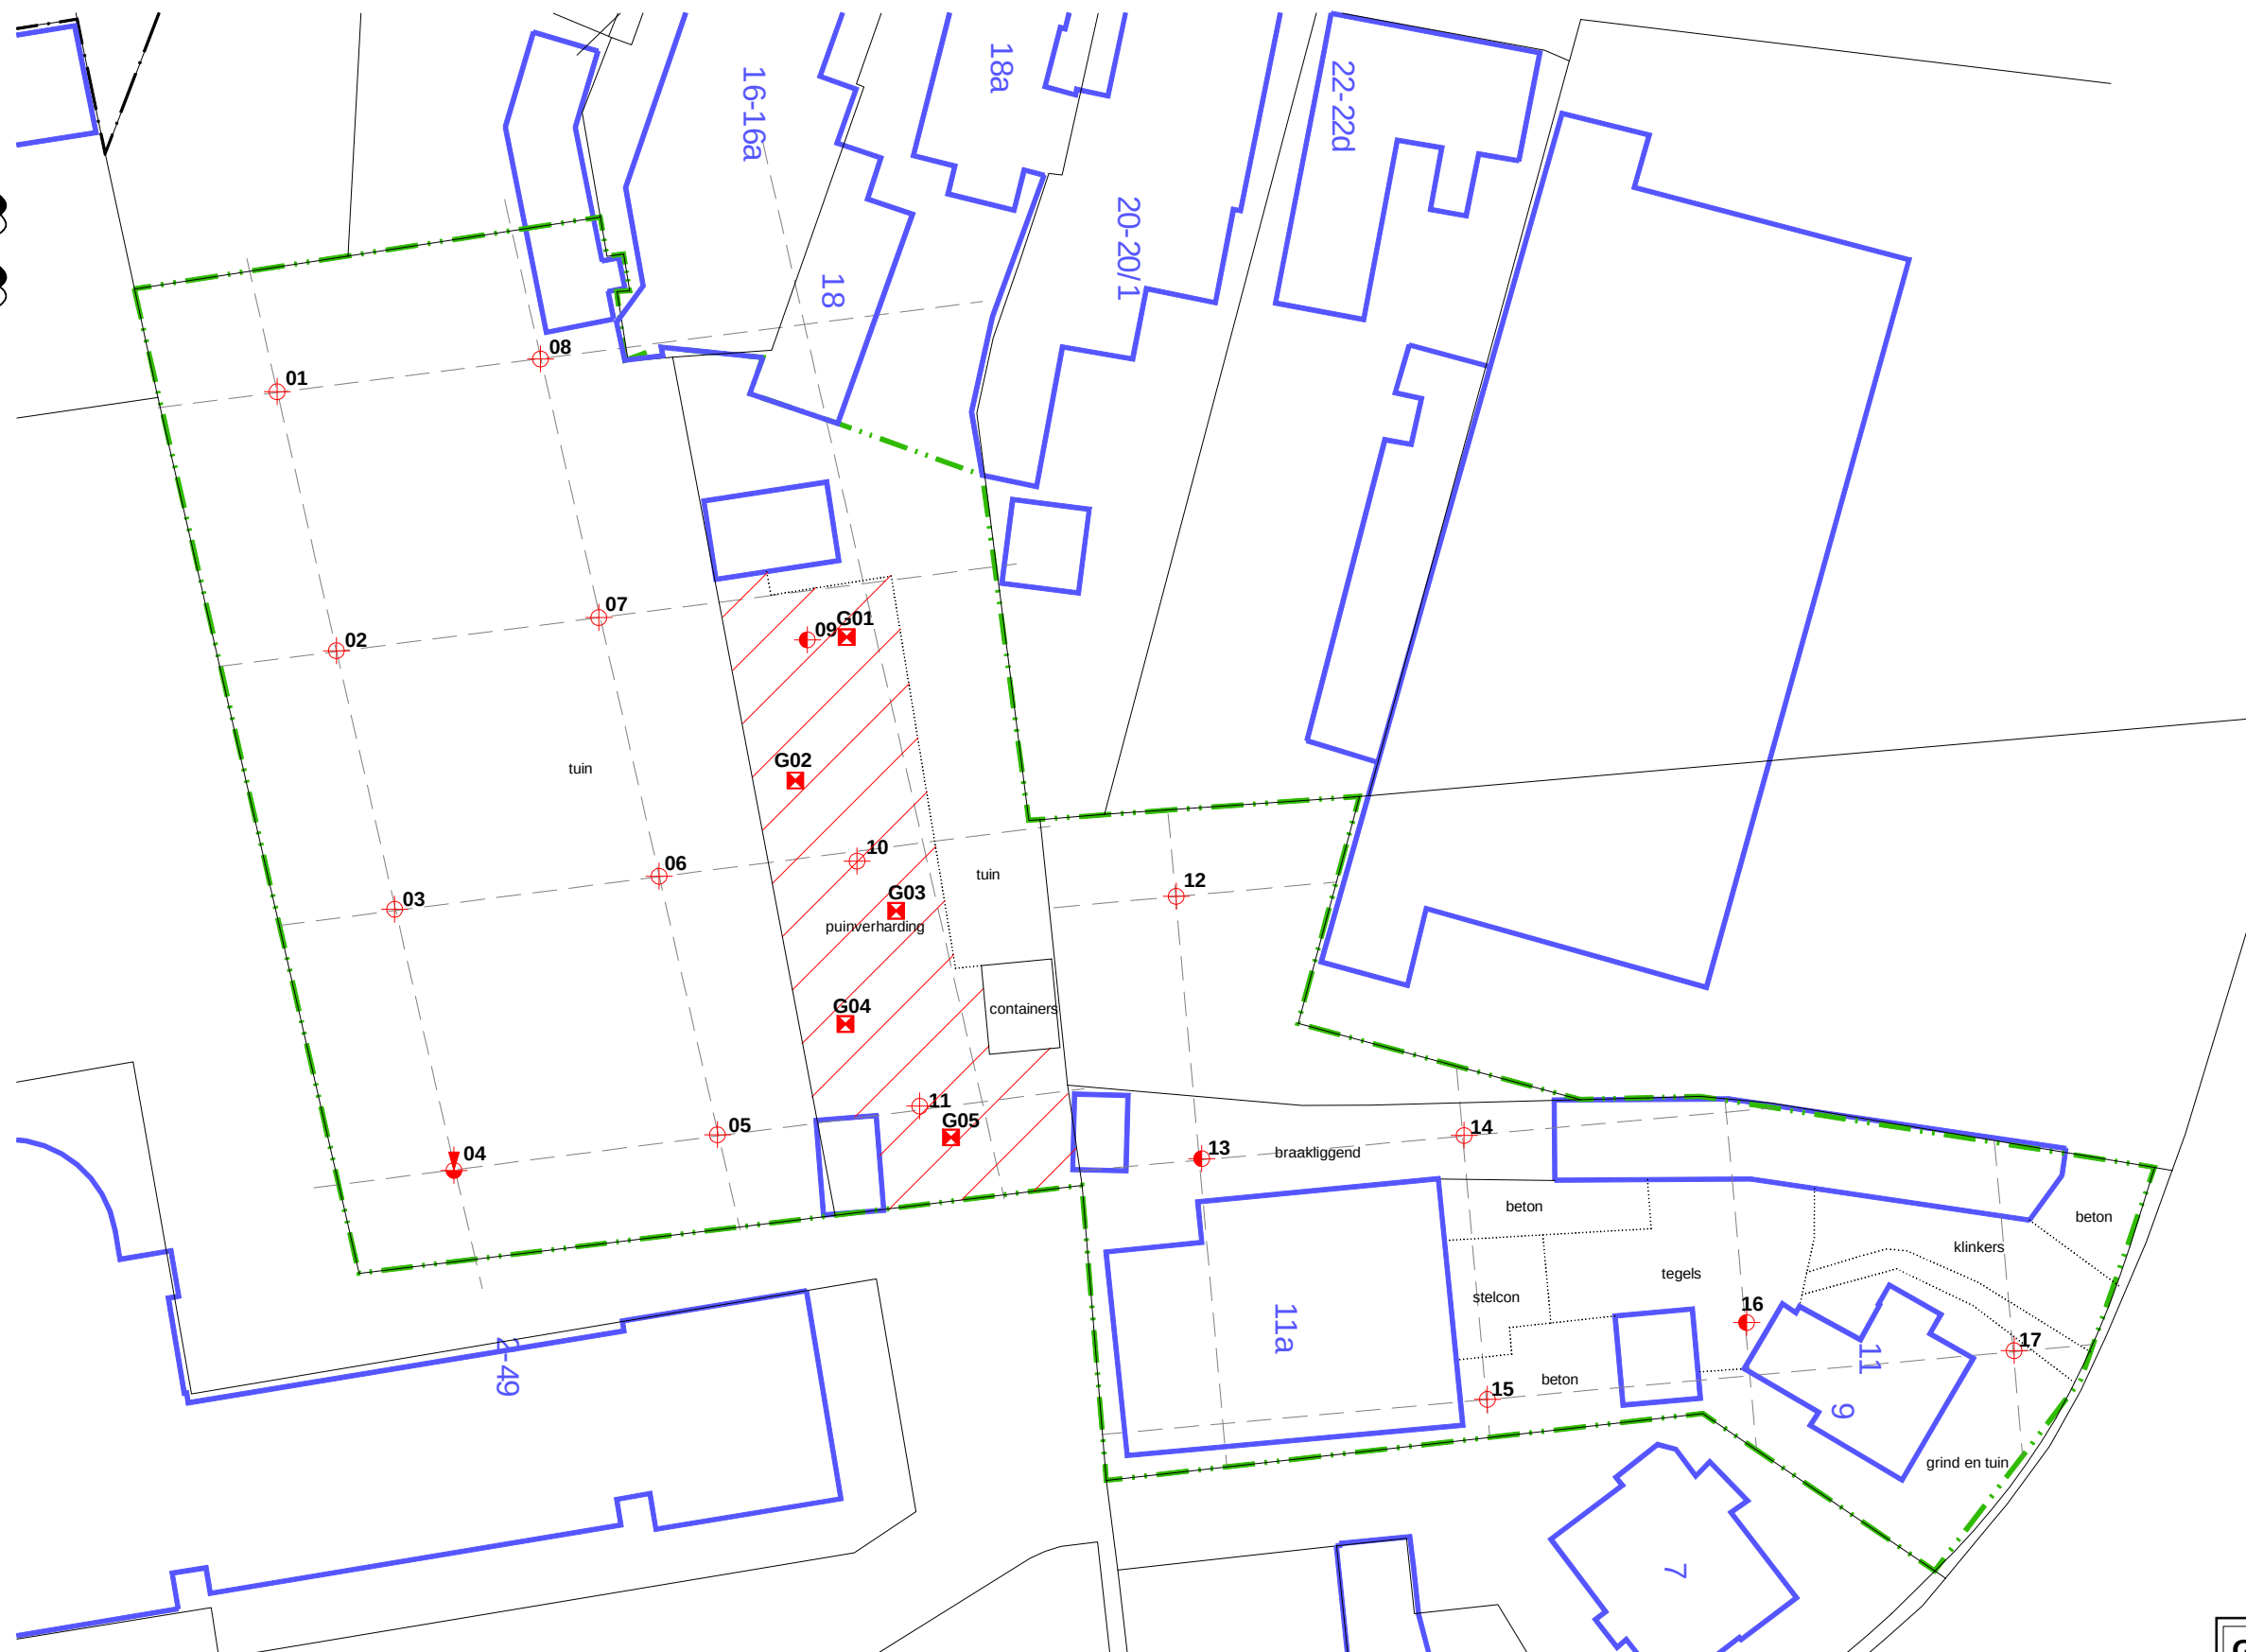
OVERZICHT BOORPUNTEN

Verdeeld over de onderzoekslocatie zijn in totaal **16** handboringen uitgevoerd (zie bijlage 1 voor boorpuntenoverzicht).

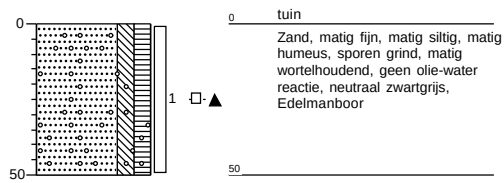
## Boring: 01

| Boring | Diepte boring (m -mv) | Traject (m -mv) | Grondsoort | Waargenomen bijzonderheden |
|---|---|---|---|---|
| 01 | 0,50 | 0,00 - 0,50 | Zand | sterk puinhoudend |

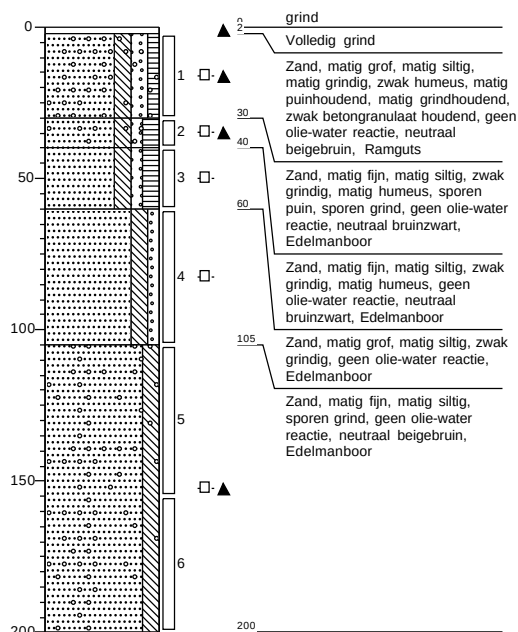
**Boring: 10**

| Boring | Diepte boring (m -mv) | Traject (m -mv) | Grondsoort | Waargenomen bijzonderheden |
|---|---|---|---|---|
| 10 | 2,00 | 0,02 - 0,30 | Zand | matig puinhoudend |
| | | 0,30 - 0,40 | Zand | sporen puin |

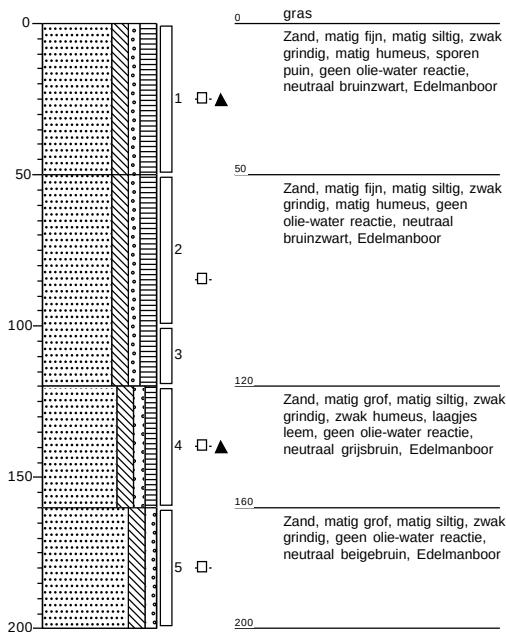
## Boring: 13

| Boring | Diepte boring (m -mv) | Traject (m -mv) | Grondsoort | Waargenomen bijzonderheden |
|---|---|---|---|---|
| 13 | 2,00 | 0,00 - 0,50 | Zand | sporen puin |
