## TAM-omgevingsplan hoofdstuk 22d Kerkstraat 51-51b en Bredeweg 55, Randwijk

Gemeente Overbetuwe

## VERKENNEND BODEMONDERZOEK *Kerkstraat 51/Bredeweg 55, Randwijk*

14 december 2023.  
Projectnr.: FBR/MM23163

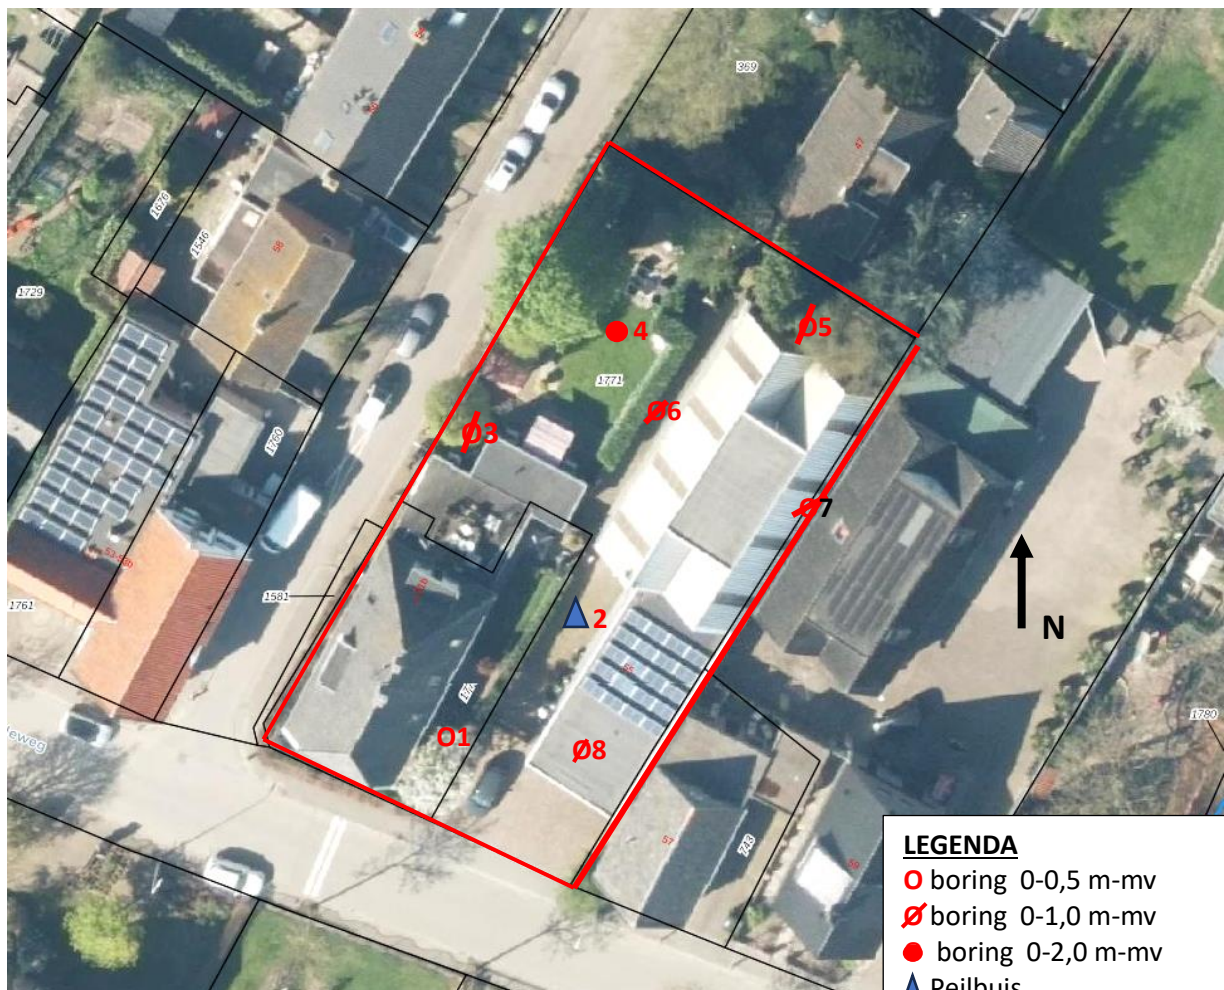
Volgens de NEN 5740, strategie onverdacht, zijn op de onderzoekslocatie 8 boringen (nrs. 1 t/m 8) verricht. Zie hiervoor de situatieschets in bijlage 2.

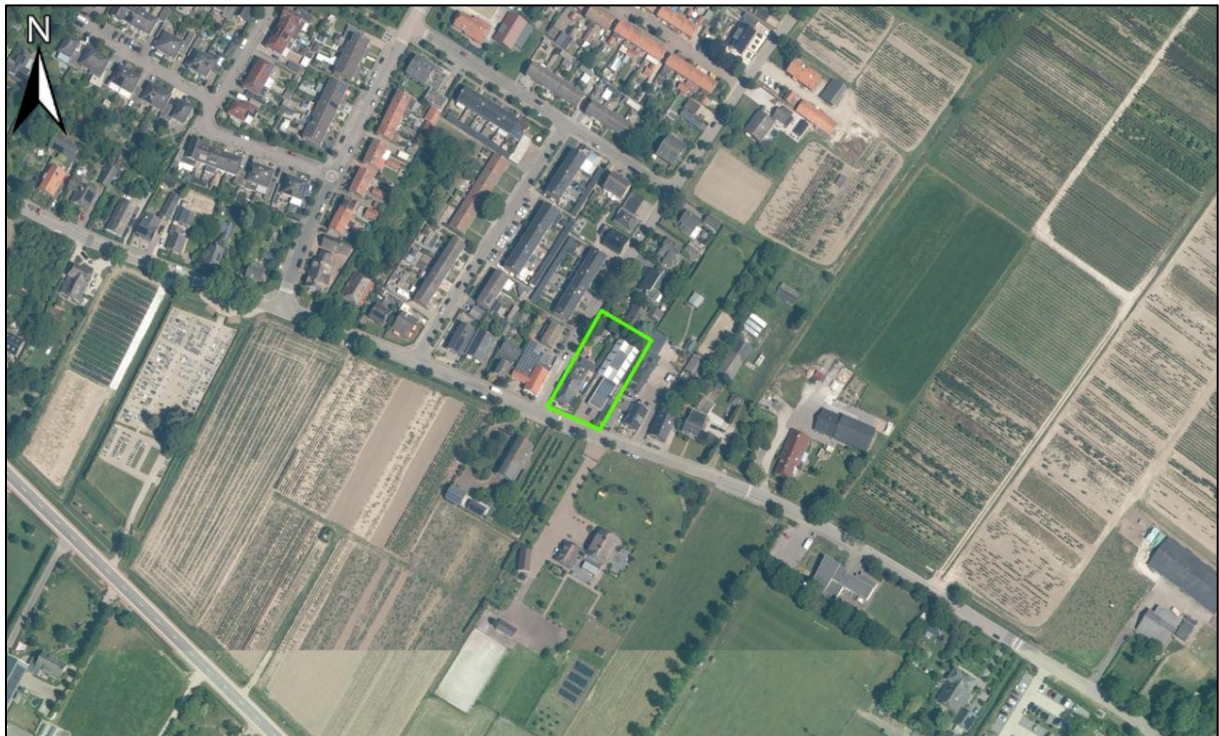
**Figuur 1.** Het projectgebied te Randwijk.

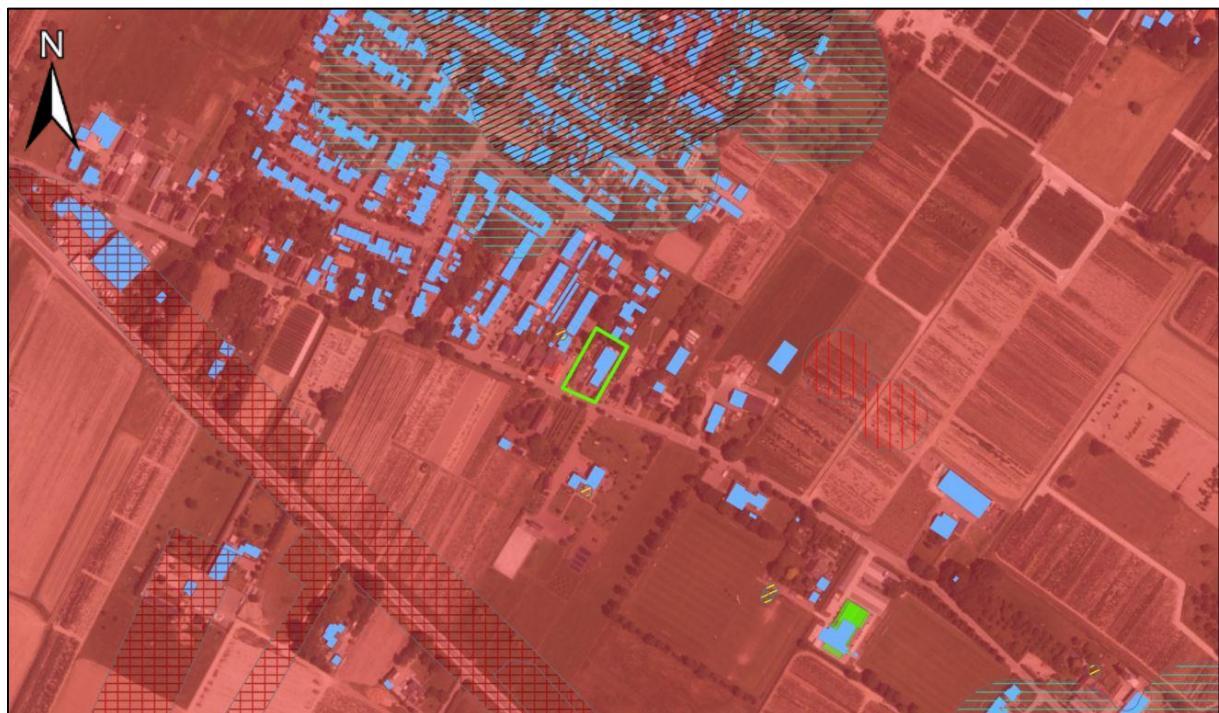
**Figuur 4.** Weergave van de naar aanleiding van bovengenoemde indicaties vastgestelde verdachte gebieden. Het gehele projectgebied en de nabije omgeving kunnen worden beschouwd als zijnde verdacht op de aanwezigheid van geschutmunitie (verschoten) van diverse kalibers, met een maximum van 155mm/15cm. In de omgeving van het projectgebied zijn gebieden verdacht op afwerpmunitie van 500 lb en raketten van 60 lb. In de omgeving zijn ook gebieden verdacht op achtergelaten geschutmunitie, achtergelaten klein-kalibermunitie, handgranaten, geweergrenaten, munitie voor granaatwerpers, en landmijnen. Bron satellietbeeld: World Imagery.

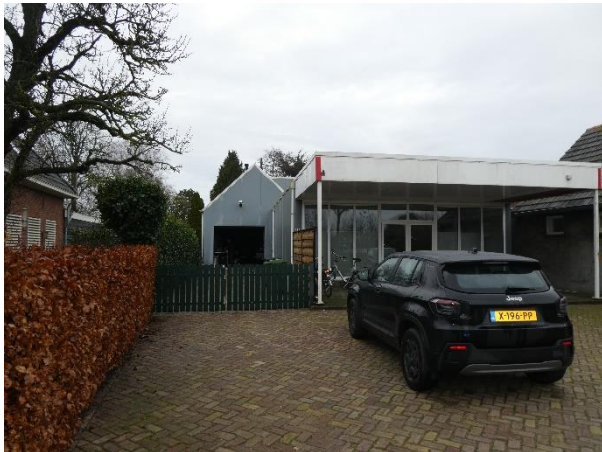
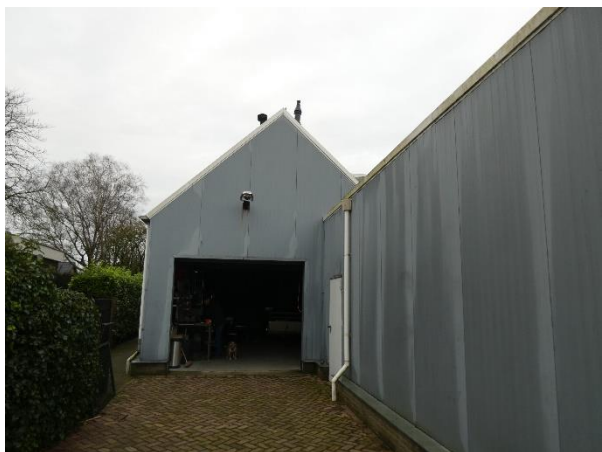
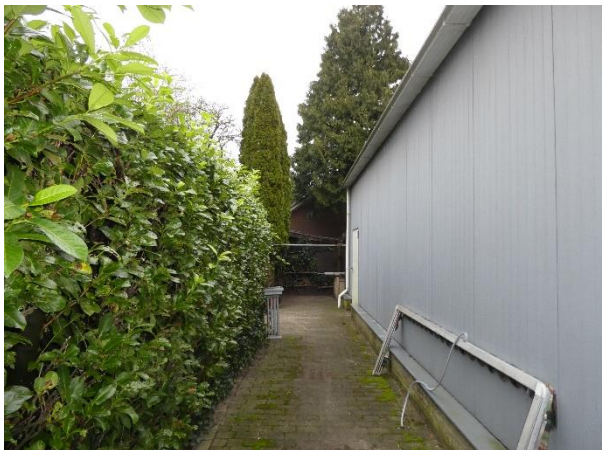
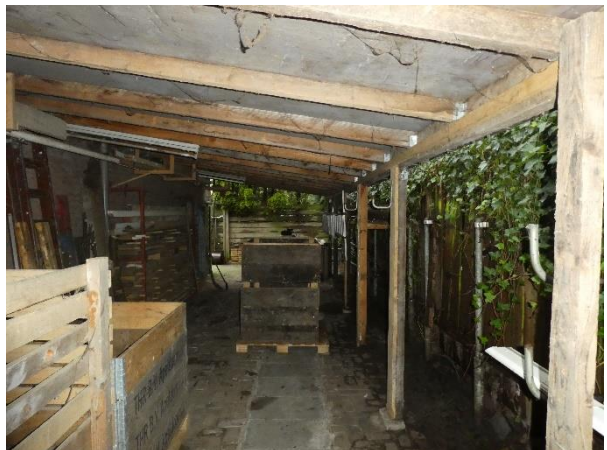
De te slopen bebouwing is afgebeeld in afbeelding 3 t/m 8. In de te slopen bebouwing en aangrenzende bebouwing kunnen diverse beschermde dier- en vogelsoorten voor komen, zoals de steenmarter, uilen, huismussen en vleermuizen. Maar ook andere vogel- en diersoorten kunnen de bebouwing gebruiken om zich voort te planten of als schuilplaats.

Afbeelding 3 t/m 8: Bestaande te slopen loods en omgeving. Bron: BNL advies. Datum: 07-02-2024

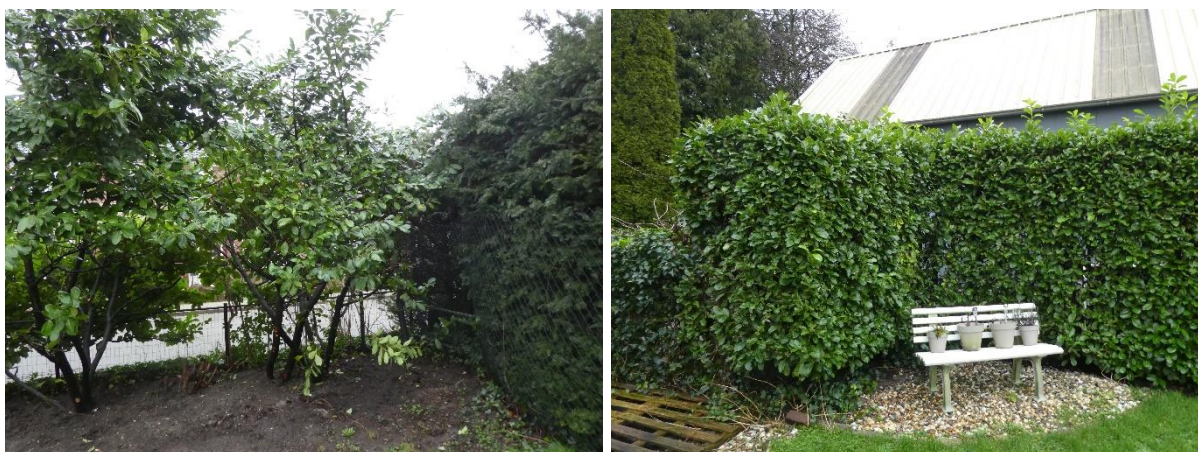
Afbeelding 9 en 10: Aangrenzende beplantingen binnen- en nabij het plangebied. Bron: BNL advies. Datum: 07-02-2024

Aangrenzend aan het projectgebied en verspreid op de kavels en kavelgrenzen zijn landschapsbomen, hagen, heesterbeplanting en diverse kruidachtige begroeiing aanwezig (zie afbeelding 9 en 10).

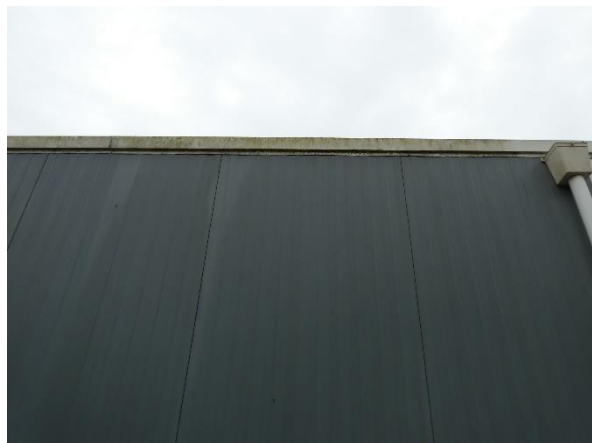
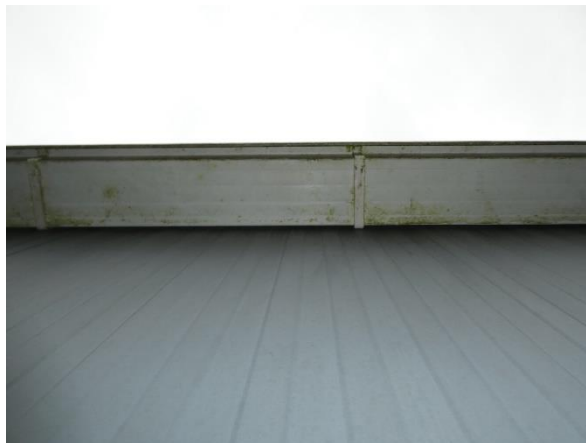
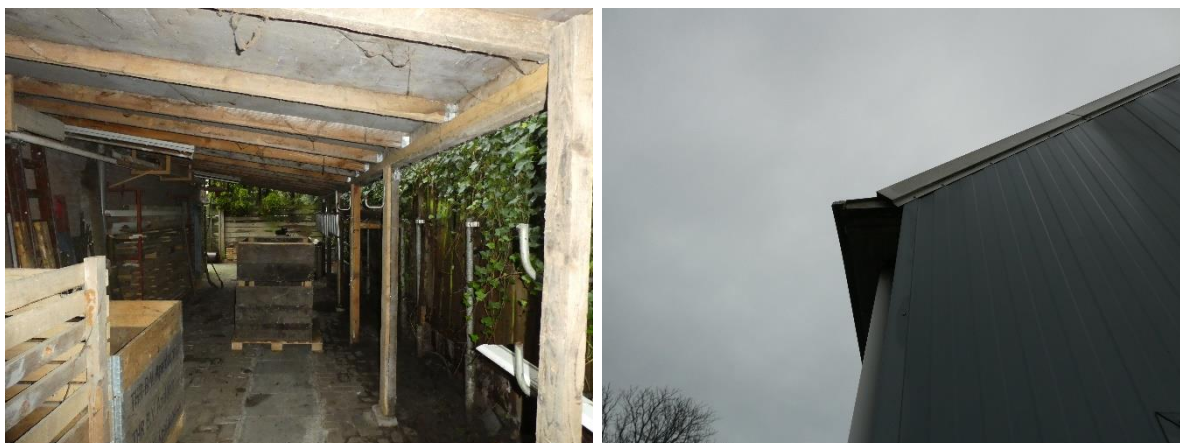
**Huismus.** De bebouwing is beoordeeld op de aanwezigheid van huismussen. Tijdens het onderzoek waren er geen huismussen hoor- en zichtbaar aanwezig op de daken van het woonhuis en de bijgebouwen. De te slopen bebouwing zelf is niet geschikt als nest- of rust- en verblijfplaats. Er is geen ruimte onder daken of bij overstekken, etc. waar huismussen zich kunnen vestigen zie afb. 11 t/m 14.

Afbeelding 11 t/m 14: Geen mogelijke nest-, rust- of verblijfplaatsen van huismussen aangetroffen in de te slopen loods.  
Bron: BNL advies. Datum: 02-02-2024.

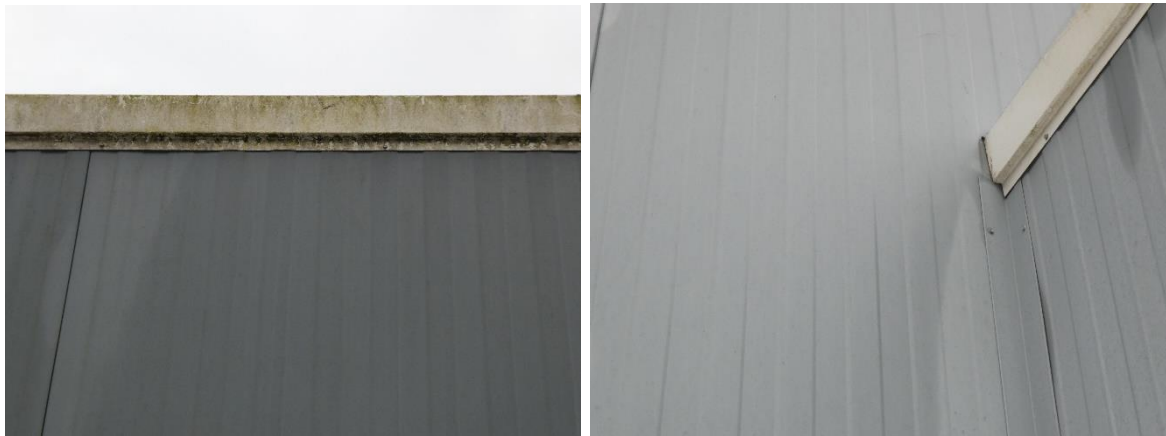
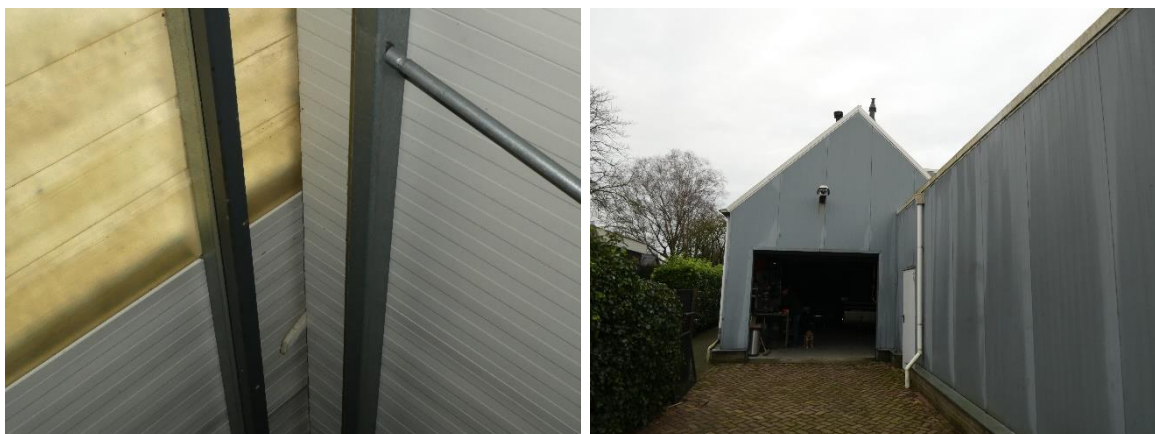
**De te slopen loods.** In de te slopen bebouwing zijn geen (mogelijke) vaste rust- en verblijfplaatsen van vleermuizen aangetroffen. Er zijn geen openingen naar spouwmuur aanwezig, geen open stootvoegen of scheuren. Alle naden sluiten goed aan. Er zijn geen openingen bij overstekken, schoorstenen, of andere openingen welke kunnen leiden naar mogelijke vaste rust- en verblijfplaatsen van vleermuizen (zie afb. 15 t/m 18). Nader onderzoek naar vleermuizen in de te slopen bebouwing wordt niet nodig geacht.

Afbeelding 11 en 12: Geen mogelijke rust- en verblijfplaatsen voor vleermuizen in de te slopen bebouwing. Bron: BNL advies.
