# Onderzoek naar veilig recreëren op De Meeris te Waalre

**Titel:** Onderzoek naar veilig recreëren op De Meeris te Waalre  
**Projectnummer:** 51008213  
**Klant:** Gemeente Waalre  
**Referentienummer:** NL22-648800269-33811  
**Versie:** Definitief

**Datum:** 13-10-2022

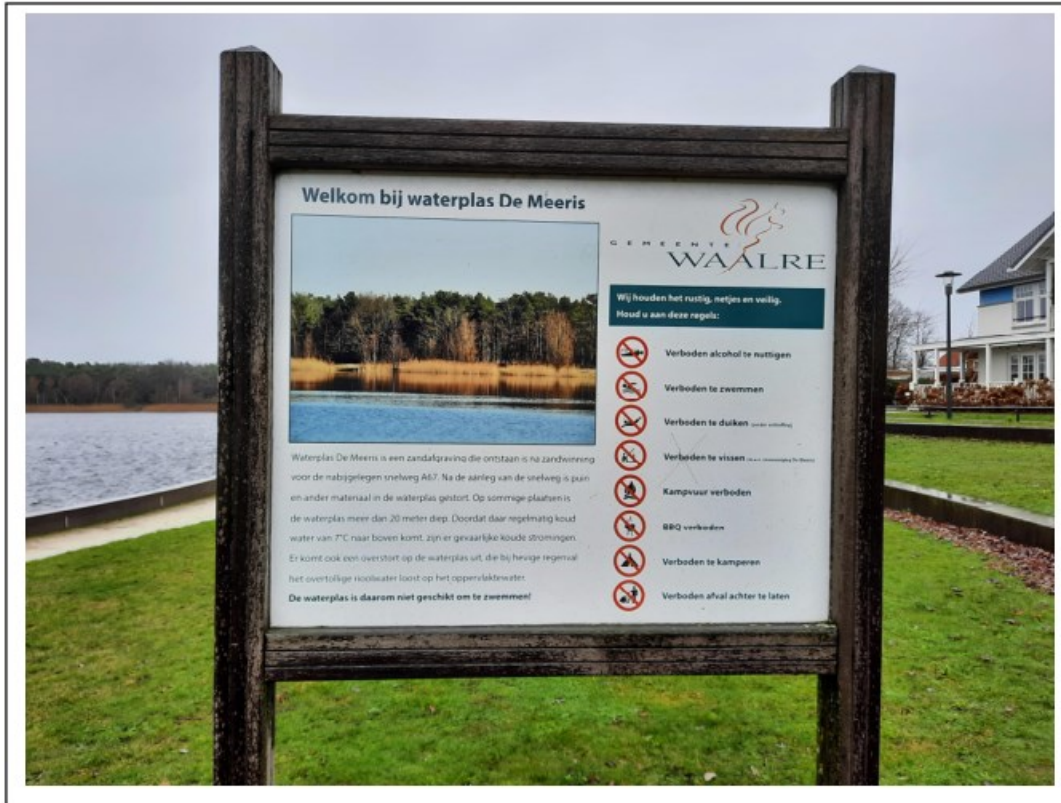
Afbeelding 2. Bord bij toegang tot De Meeris in de zuid-west hoek van de plas waarop duidelijk is gemaakt welke activiteiten niet zijn toegestaan: alcohol nuttigen, zwemmen, duiken, vissen, kampvuur maken, BBQ, kamperen en afval achterlaten

Op zich is er geen verplichting tot het plaatsen van borden; het zwem-/vaarverbod is immers een algemene regel (verbod) die direct uit een wettelijke regeling (hier: de APV) voortvloeit. Maar om duidelijkheid te verschaffen naar het publiek is het aan te bevelen in ieder geval op de toegangen naar de plas een zwem-/vaarverbodsbord te plaatsen. Voor het zwemverbod is dit al het geval: op diverse plekken rond de plas is het zwemverbod expliciet aangegeven. Indien de gemeente besluit om een vaarverbod voor gemotoriseerd vaarverkeer op te nemen in de APV, dan is het aan te bevelen om het vaarverbod ook expliciet op de bebording aan te geven.

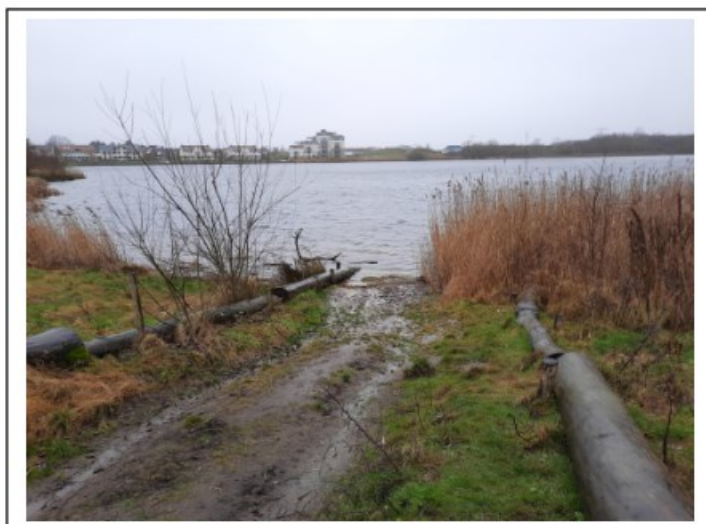
Afbeelding 3. Onverharde trailerhelling in de zuidoost hoek van de plas waar boten het water in kunnen worden gelaten (de toegang is afgesloten met een slagboom)

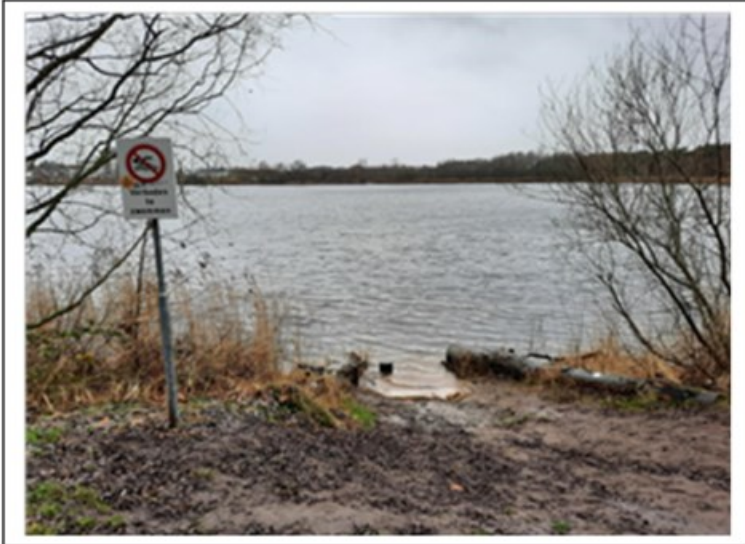
Afbeelding 4. Eén van de 12 toegangen tot het water bedoeld voor vissers met bord zwemverbod

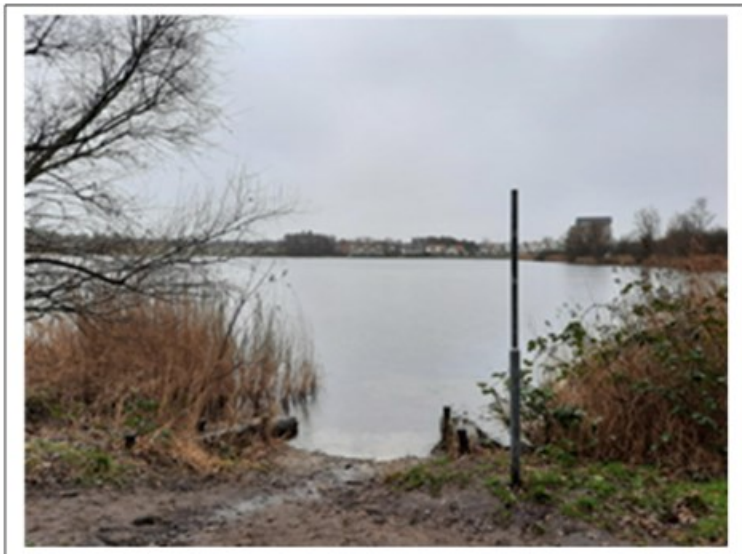
Afbeelding 5. Toegang tot het water met ontbrekend zwemverbodsbord

Voor De Meeris geldt een zwemverbod. Dit verbod wordt bij elke toegang tot het water duidelijk gemaakt middels een bord (al ontbreekt het bord op sommige plaatsen).

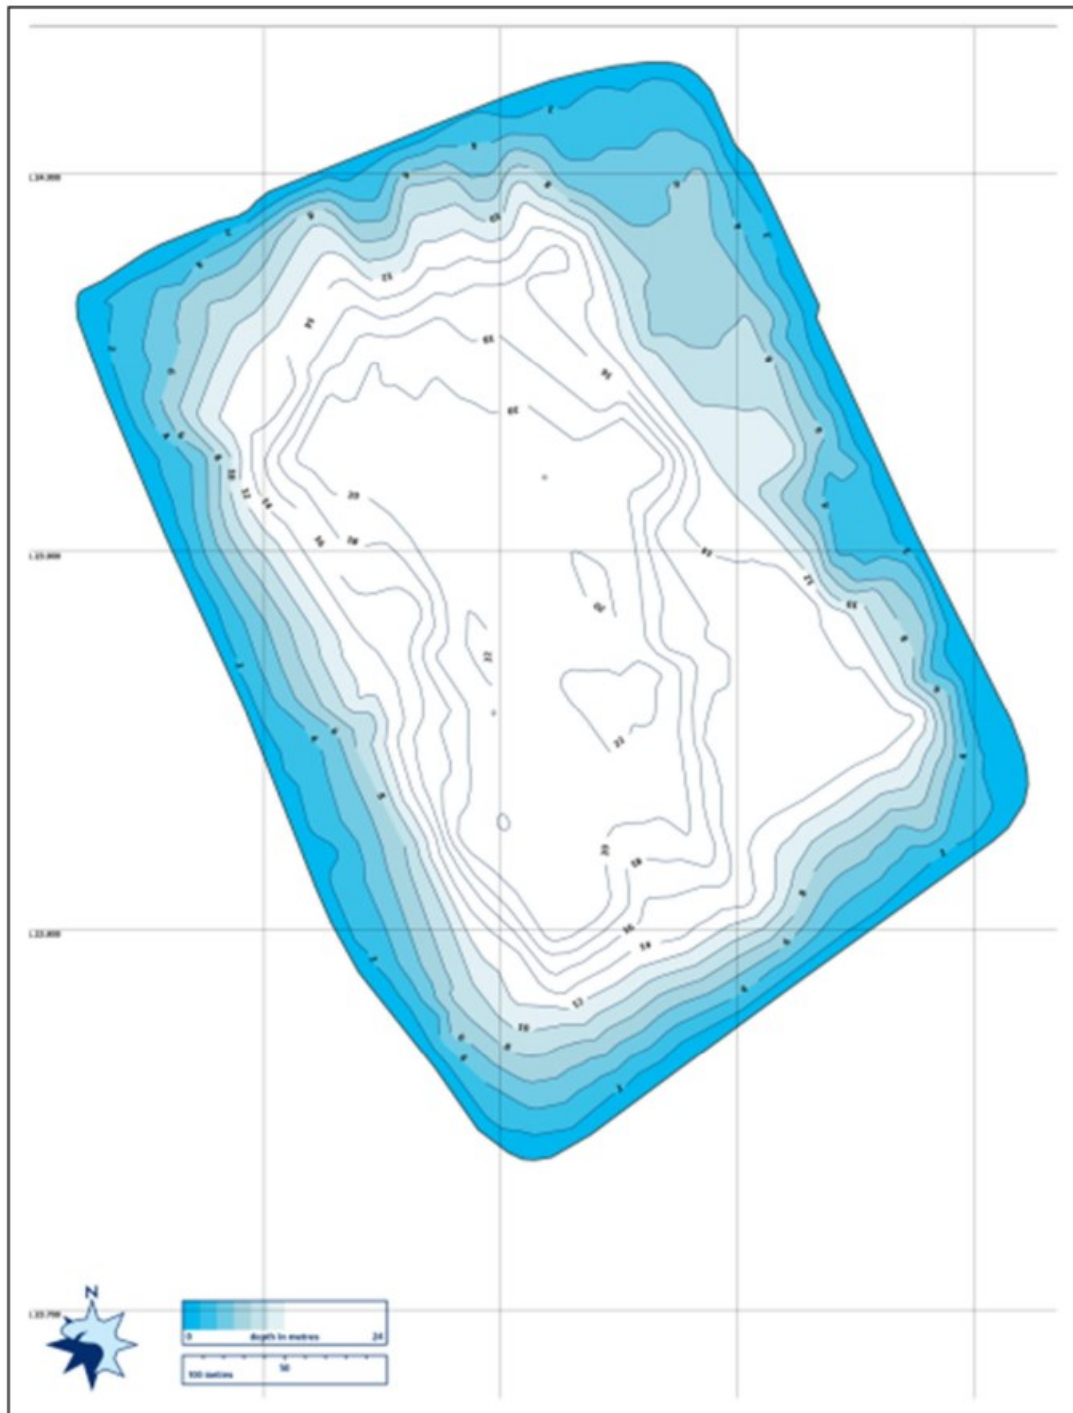
Figuur 2: Diepte kaart plas De Meeris (bron: Rapport Gat van Waalre, Diepe plassen onderzoek, NIOO, Laura Seelen, 2015)

De plas is ongeveer 320 m breed en 465 m lang (totale oppervlakte bedraagt circa 15 ha). De gemiddelde diepte is 9,5 meter, de maximale diepte bedraagt 22,7 m. De plas heeft zeer steile oevers (talud 1:4) en kent geen ondieptes. Figuur 2 geeft een recente dieptekaart (2015) weer. Te zien is dat de plas enkele meters uit de kant overal meer dan 2 meter diep is.

Tijdens een locatiebezoek d.d. 31 januari 2022 is de oever van de hele plas geïnspecteerd. Nergens is vanaf de kant ondiep in het water puin waargenomen, zeker geen betonpuin waar wapeningsijzer uit steekt. Het is mogelijk dat het puin zich dieper bevindt, aangezien de plas vanaf de kant snel dieper wordt (zie figuur 2).

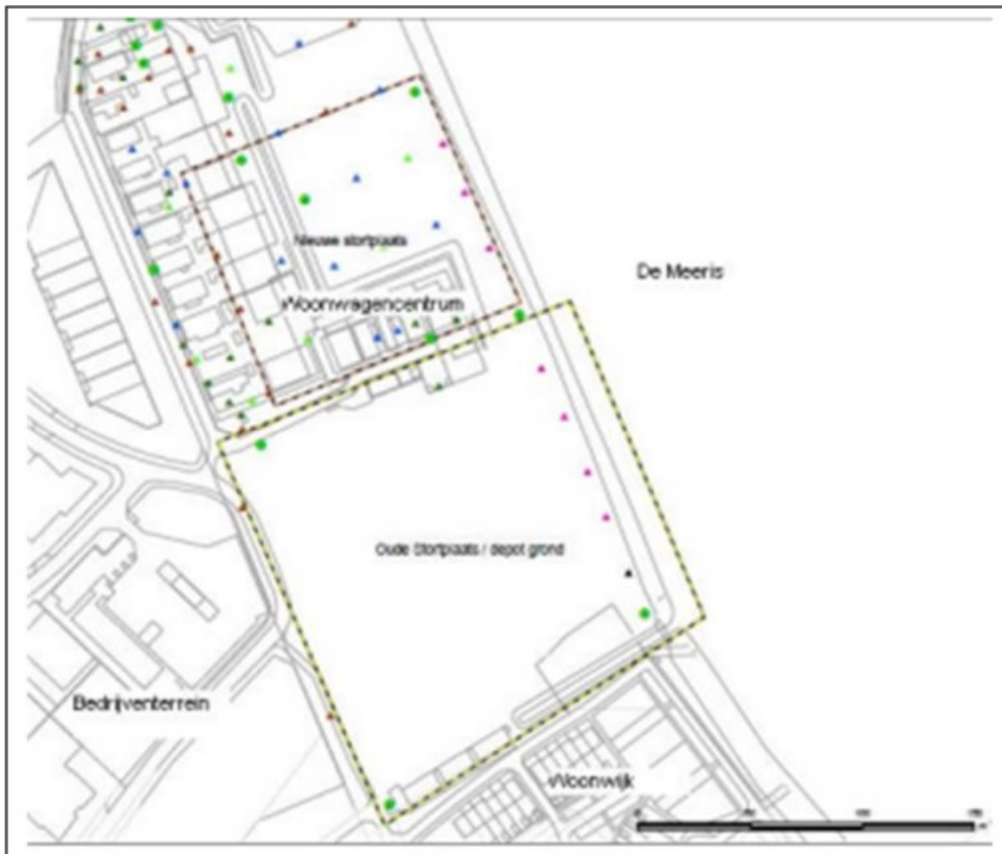
Figuur 3. Globale ligging voormalige stortplaats, bestaande uit een oud en nieuw deel (bron: Hergebruiksplan stortplaats Broekweg Waalre, Royal Haskoning DHV, 28 februari 2014)

Aan de westkant van De Meeris is een voormalige stortplaats gelegen. De globale ligging daarvan is weergegeven op figuur 3. Het oudste, zuidelijke deel van de stortplaats is afgedekt en herontwikkeld tot een parkje en appartementencomplex (eveneens te zien op figuur 1). Op het nieuwste, noordelijk deel van de voormalige stortplaats is een woonwagencentrum gesitueerd.

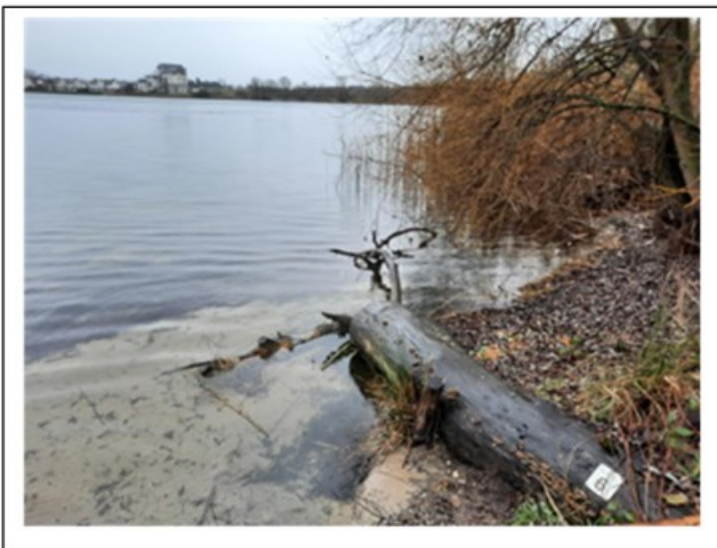
Afbeelding 6. Zanderige bodem (zonder puin) aan de oever van De Meeris

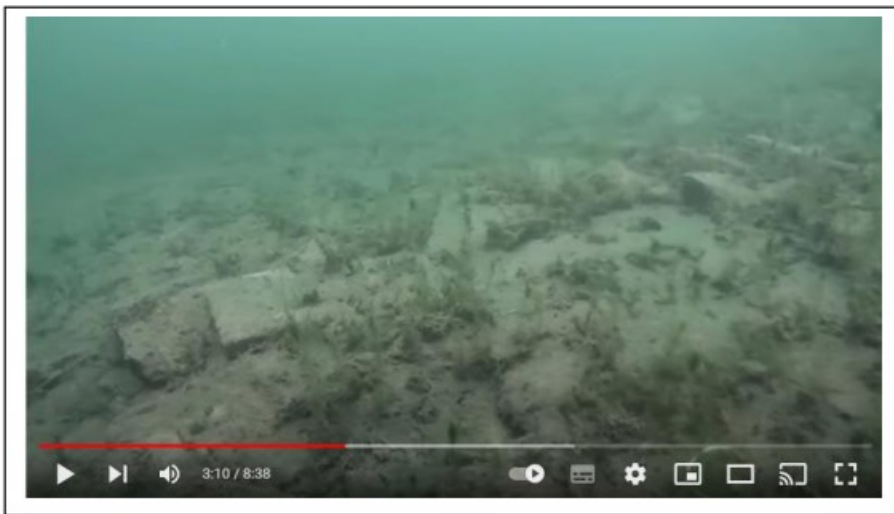
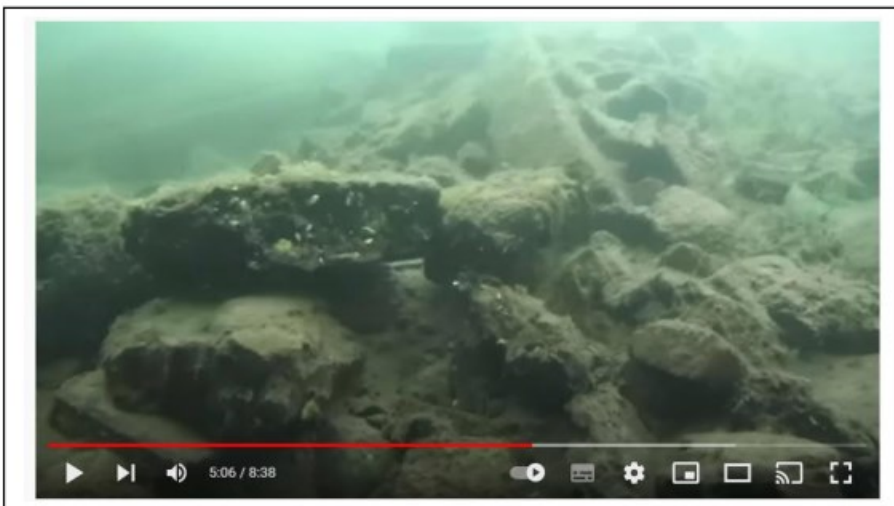
afbeelding 8. Still uit duikfilm autowrak gat van Waalre 2014

afbeelding 9. Still uit duikfilm autowrak gat van Waalre 2014

afbeelding 10. Still uit duikfilm autowrak gat van Waalre 2014

In de duikfilm is te zien dat er puin in De Meeris aanwezig is al is een groot deel van de bodem zanderig. Het puin lijkt te bestaan uit baksteenpuin en verweerd beton. Nergens zijn betonijzers te zien die uitsteken. In de film is ook goed te zien dat de bodem van de plas stijl afloopt.

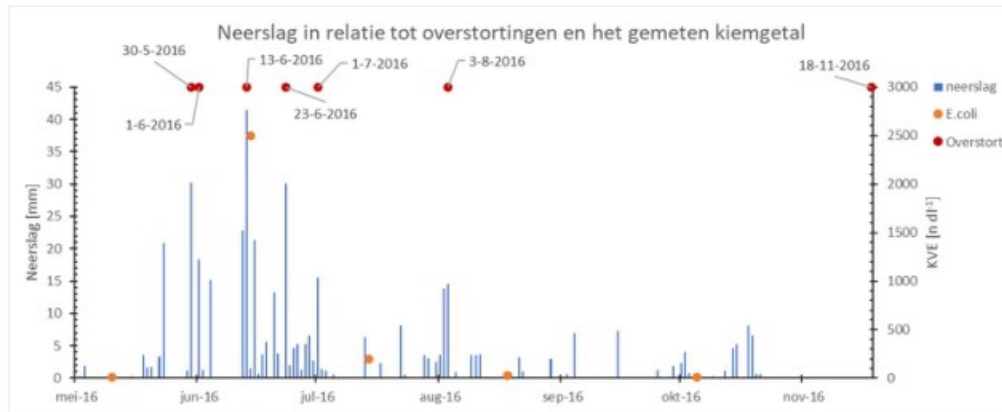
Figuur 2.3 Neerslag in relatie tot overstortingen en het gemeten kiemgetal. In blauw en op de linker as staat de dagelijks gemeten neerslag op het KNMI station "Eindhoven". De oranje bolletjes staan voor het gemeten kiemgetal bij het meetpunt, deze zijn geplot op de rechter as. De rode bolletjes staan voor de dagen dat geregistreerd is dat de overstort heeft geloozd.

Figuur 2.3 is een grafiek met daarin de relatie tussen neerslag, overstortingen en het gemeten kiemgetal. In Tabel 2.1 staan de aangeleverde geschatte overstortvolumes in 2016.

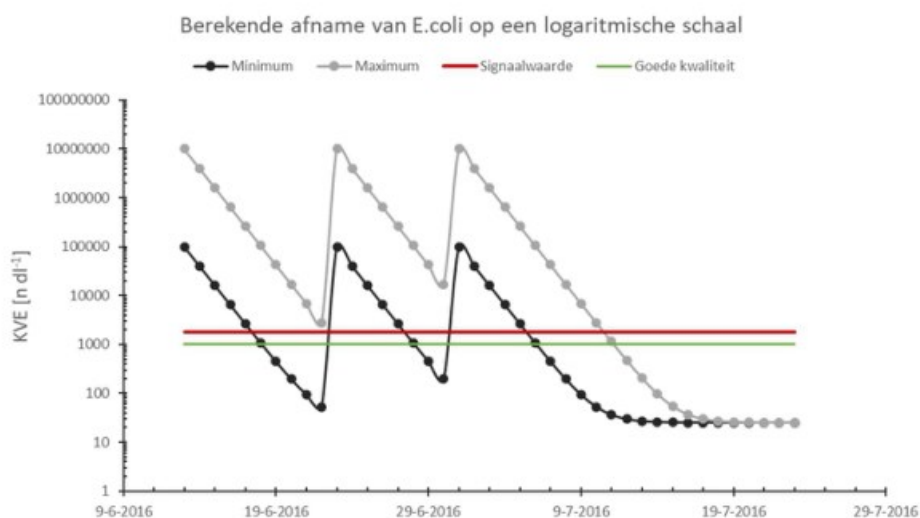
Figuur 3.1 Berekende afname van E.coli op een logaritmische schaal. In zwart de berekende concentratiereductie als uit wordt gegaan van  $1 \cdot 10^5$  n dl<sup>-1</sup> in het gemengde stelsel. In grijs de berekende concentratiereductie als uit wordt gegaan van  $1 \cdot 10^7$  n dl<sup>-1</sup> in het gemengde stelsel. De rode lijn geeft de signaalwaarde (1800 n dl<sup>-1</sup>) aan en de groene lijn de waarde voor een goede zwemwaterkwaliteit (1000 n dl<sup>-1</sup>).

De tool geeft aan dat er een gezondheidsrisico bestaat voor recreanten na een lozing. Figuur 3.1 is een grafiek van de modelresultaten.

De modelresultaten laten zien dat na een lozing, nabij de overstort er een acuut/incidenteel gezondheidsrisico bestaat. Dit wordt aangegeven middels de signaalwaarde (rode lijn) in Figuur 3.1. Dit model berekent dat in de meest nadelige scenario (waarbij de E.coli concentratie in het gemengde stelsel  $1 \cdot 10^7$  n dl<sup>-1</sup> bedraagt) het 10 dagen duurt voordat er weer veilig gerecreëerd kan worden nabij de overstort. In het meest gunstige scenario (waarbij de E.coli concentratie in het gemengde stelsel  $1 \cdot 10^5$  n dl<sup>-1</sup> bedraagt) wordt berekend dat het 5 dagen duurt voordat het weer veilig is voor recreatie nabij de overstort. Nadat de overstort geloosd heeft duurt het dus 5 – 10 dagen totdat er weer veilig gerecreëerd kan worden volgens dit model. Berekend is dat het 6 – 11 dagen duurt voordat een goede (zwem)waterkwaliteit behaald wordt nadat de overstort geloosd heeft.
