HISTORISCH VOORONDERZOEK volgens NEN 5725

Maasstraat 12
Uden

Datum: 3 maart 2021

Rapportnummer: K21001441

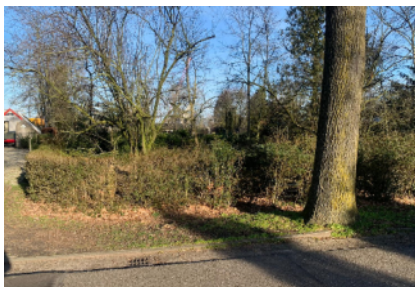
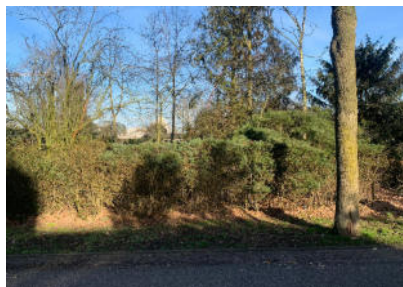
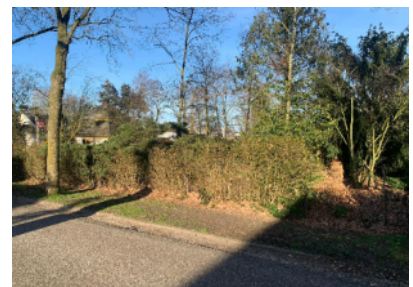
Foto's 1, 2 en 3 tonen de voorzijde van het perceel gezien vanaf de straatzijde.

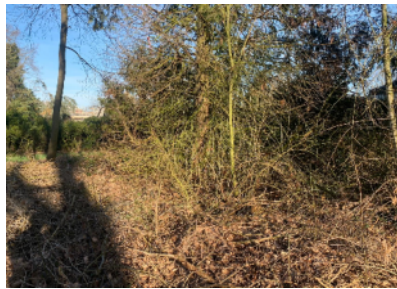
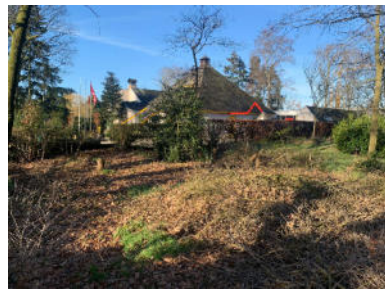
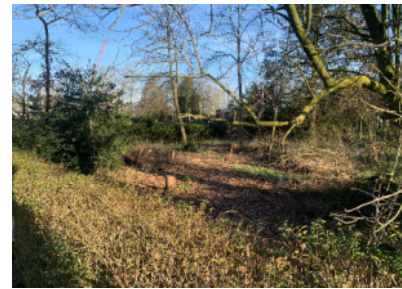
Het voorste gedeelte van het perceel is begroeid met struiken en bomen. Dat is waar te nemen op de onderstaande foto's 4, 5 en 6.

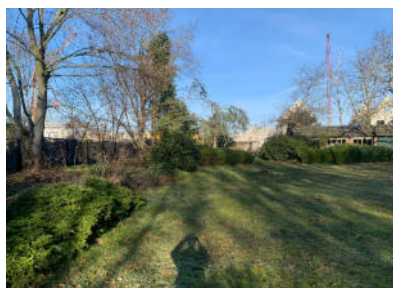
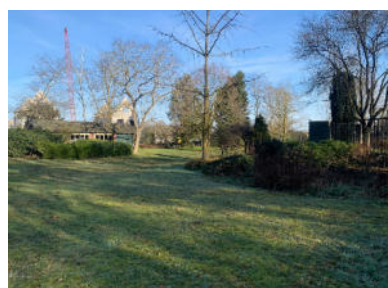
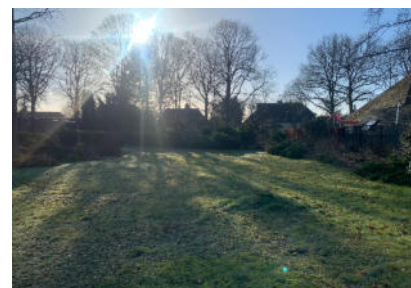
Het overige gedeelte van de onderzoekslocatie bestaat uit gazon. Met name de zijkanten zijn begroeid met struiken en bomen (foto 7, 8 en 9).

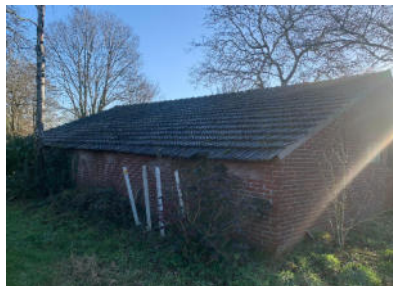
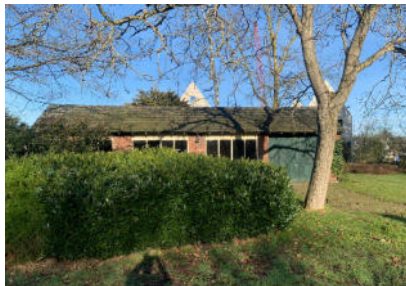
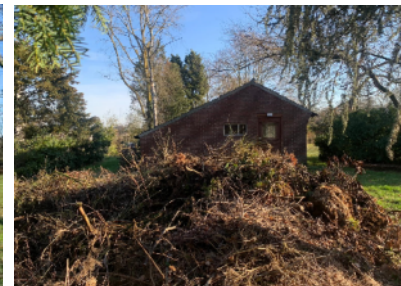
Op de achterzijde van de onderzoeklocatie staat een kleine bebouwing. Thans dient het gebouw als opslagruimte (o.a. fietsen, tuinmeubilair). Het gebouw heeft dakpannen als bedekking en er ligt een klinkerpad als verharding. Het is niet verdacht op asbest vanwege de huidige dakbedekking. Foto's 10, 11 en 12 tonen het schuurtje.

Visueel is er geen asbest aangetroffen of zijn er verdachte activiteiten waargenomen op de onderzoekslocatie.

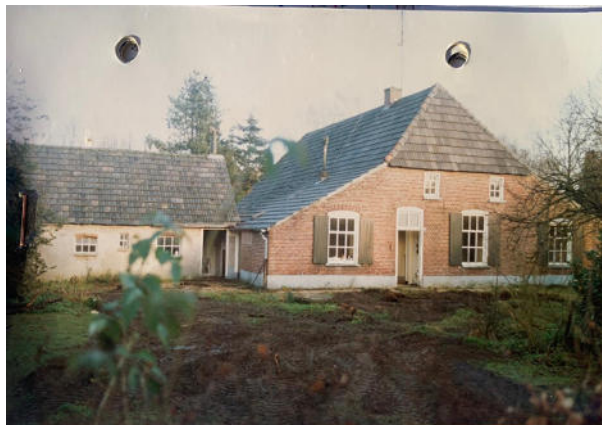
Van de bewoonster op Maasstraat 12, voormalig bewoonster van de boerderij, is tijdens de locatie inspectie een foto ontvangen van de voormalige boerderij. Deze foto komt overeen met de ontvangen documentatie van het Brabant historisch informatie centrum.

Ontvangen foto (exacte jaartal onbekend)

De voormalige boerderij en een gedeelte van de schuur heeft een pannen dakbedekking en is daarmee niet asbestverdacht. Afbeeldingen of overige historische informatie van de schuren is niet beschikbaar.

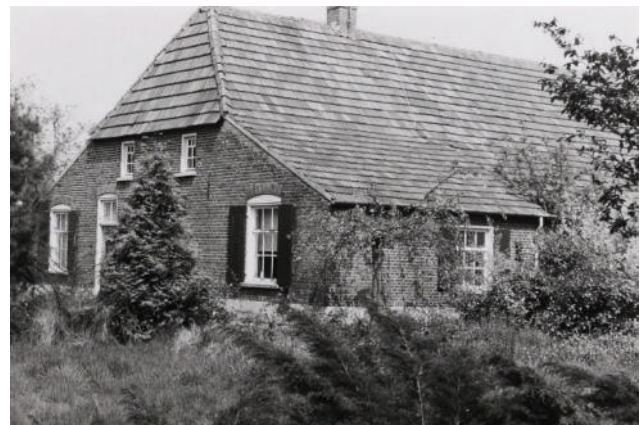
Afbeelding (1989) afkomstig van Brabant historisch centrum

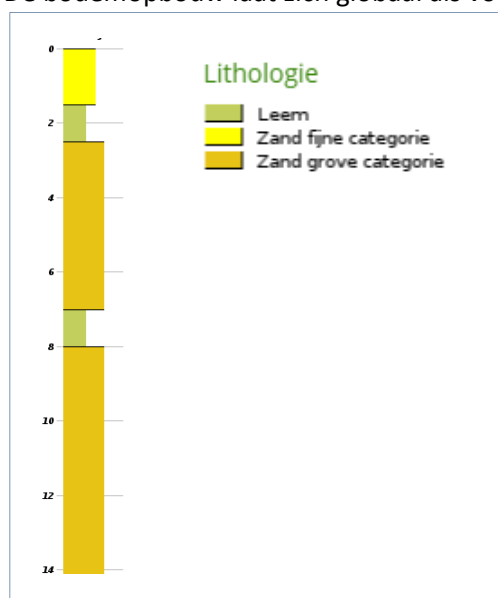
Als uitgangspunt voor de bodemsamenstelling en de geohydrologische situatie is boring B45H0088 van het Dinoloket gekozen. Deze boring is in de nabijheid van de locatie uitgevoerd.

De bodemopbouw laat zich globaal als volgt beschrijven:
