## Meerjarenonderhoudsplan 2019-2068

2173-4 • Camping Hoek van Holland - Bioloods 1 & 2

Wierstraat 100

Hoek van Holland

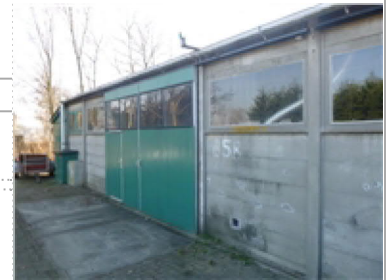
De gevelelementen (beton) vertonen algemeen lichte vervuiling. Advies reinigen icm komend schilderwerk, kosten planmatig opgenomen

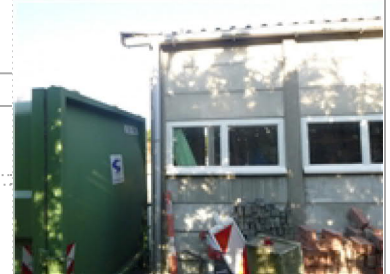
De gevelelementen (beton) vertonen algemeen lichte vervuiling. Advies reinigen icm komend schilderwerk, kosten planmatig opgenomen

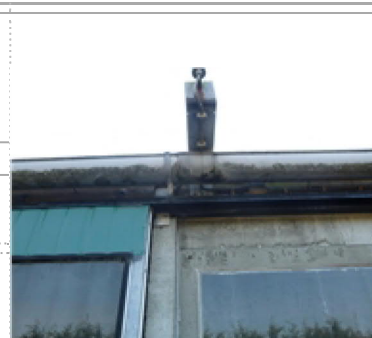
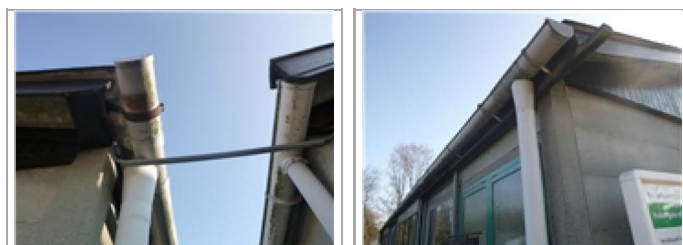
De dakgoten zijn vervuld, verkeren in slechte staat en naderen het einde van de technische levensduur. Advies op termijn vervangen. Kosten planmatig opgenomen.

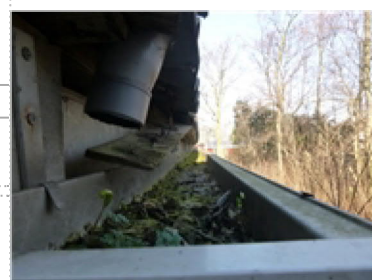
Aan de achterzijde van het object zijn de goten vervuld met baldafval en mosgroei. Advies goten reinigen om verstoppingen te voorkomen.

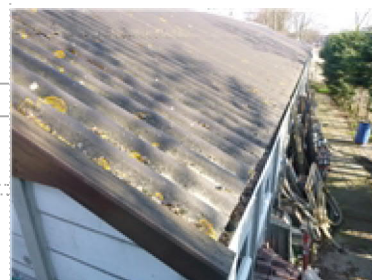
Aan de straat zijde van het object zijn de goten vervuild met baldafval. Advies goten reinigen om verstoppingen te voorkomen.

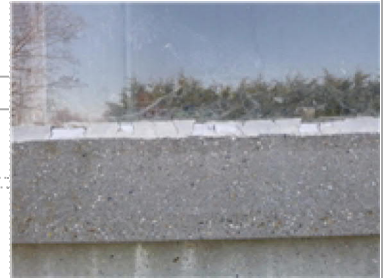
Er is spraken van versteend, loslatend en deels ontbrekend stopverf tpv het betonnen kozijnwerk. Advies vervangen icm met komend schilderwerk.

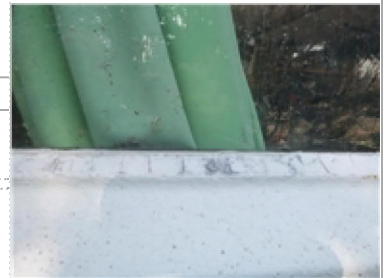
Er is spraken van versteend en loslatende stopverf tpv het betonnen kozijnwerk. Advies vervangen icm met komend schilderwerk. Kosten planmatig opgenomen.

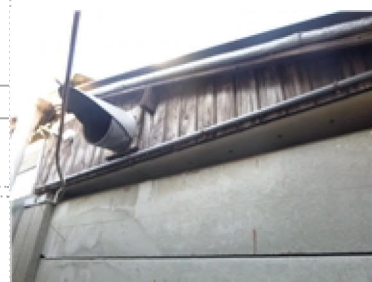
Er is sprake van ernstige verweering / uitdroging van de houten gevelbekleding tussen de loodsen, oorzaak is het ontbreken van een verlaag. Advies vervangen icm met overige werkzaamheden en cyclisch laten schilderen. Stelpost opgenomen.

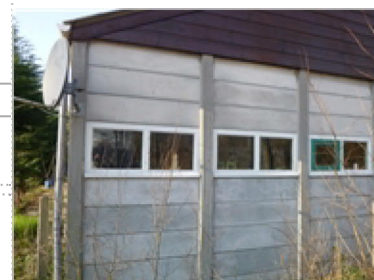
Het grotendeel van het transparante schilderwerk verkeert in matige staat, er is sprake van glansverlies / scheurtjes / openstaande verbindingen, e.d. Advies geheel dekkend schilderen met vervangende schilderbeurt. Kosten planmatig opgenomen.

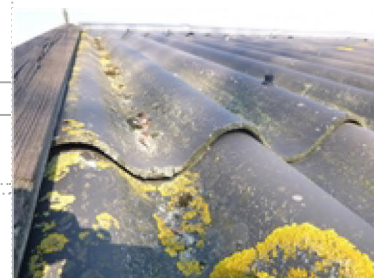
Behoudens lichte vervuiling door korstmossen is de dakafwerking in goede staat. Advies periodiek reinigen.

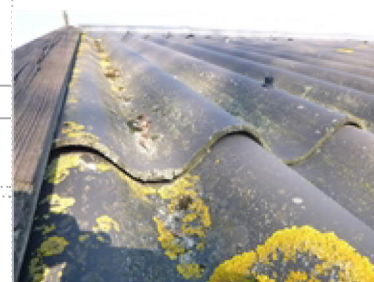
Behoudens lichte vervuiling door korstmossen is de dakafwerking in goede staat. Advies periodiek reinigen.

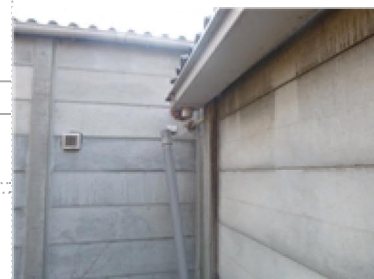
De diverse pvc afvoeren aan de achterzijde van de loods vertonen gebreken (t.a.v. manco bevestiging) cq ontbreken volledig. Advies totaalvervanging, kosten planmatig opgenomen.

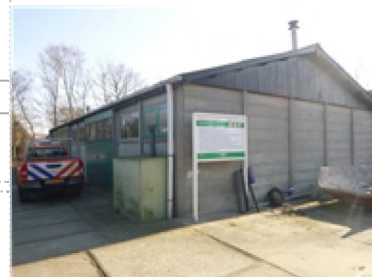
Er is sprake van verkleuring van de pvc hemelwaterafvoeren. De afvoeren zijn verder nog functioneel. Advies op termijn vervangen i.c.m. overige werkzaamheden. Kosten planmatig opgenomen.

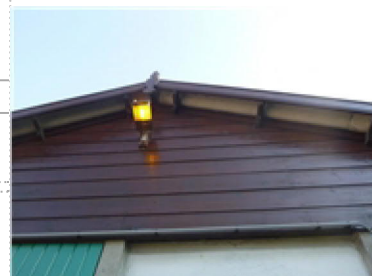
De diverse gevelarmaturen naderen het einde van de technische levensduur en zijn verkleurd. Advies op termijn vervangen (vangnetconstructie doorgeboekt naar 2023). Kosten planmatig opgenomen.

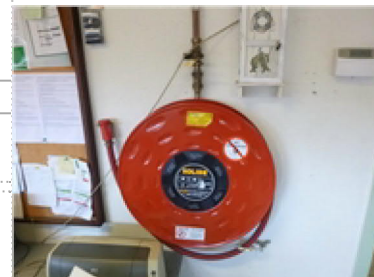
De nieuw geplaatste brandslanghaspel (2019) is conform info sticker niet gebruiksklaar. Advies op korte termijn gebruiksklaar maken, kosten contractonderhoud.

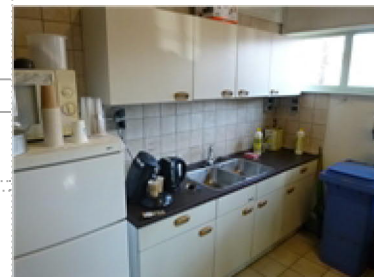
Het keukenblok is verouderd / vervuild door gebruik maar nog functioneel, advies op termijn vervangen. Kosten planmatig opgenomen.

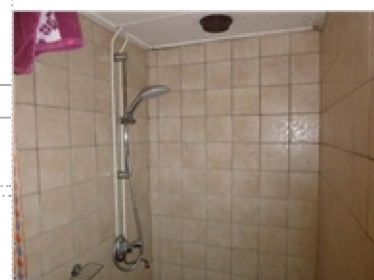
De douche incl. garnituur is gedateerd en enigszins vervuild excl. gebruik maar functioneel. Op termijn vervangen, kosten planmatig opgenomen.

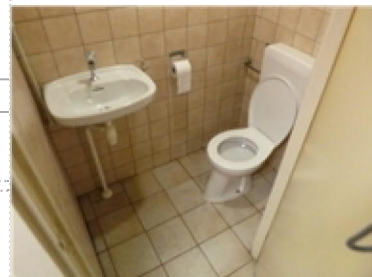
De fonteintjes zijn gedateerd en enigszins vervuild excl. gebruik maar functioneel. Op termijn vervangen, kosten planmatig opgenomen.

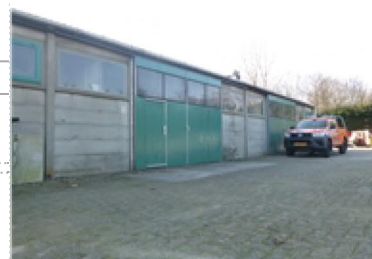
Er is sprake van vervuiling door mosgroei tussen de betonnen klinkers. Advies periodiek reinigen. Kosten planmatig opgenomen.

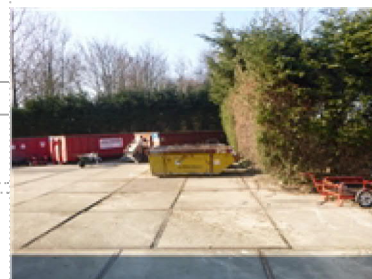
Er is sprake van beginnende verzakking/hogteverschillen van de stelconplaten. Advies op termijn vervangen, kosten planmatig opgenomen.

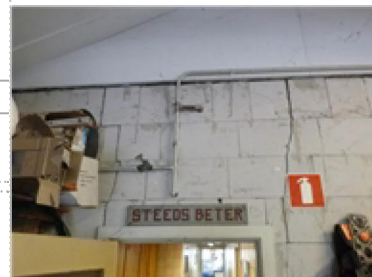
B3EW03 Scheuren constructief (funderingszettingen, therm. werking)

Er is sprake van diverse zetscheuren in de constructie veroorzaakt door funderingszettingen. Doorgaans is zetting een éénmalig verschijnsel met voortvloeiend zetscheuren, de constructie blijft verder stabiel. Advies voor als nog geen verdere handelingen, wel is het wenselijk om zo genoemde scheurmeters te plaatsen om de scheurbreedte te monitoren. Mochten de scheuren breder worden zal er actie ondernomen moeten worden. Kosten klachtenonderhoud.
