**Buitenplaats De Paauw te Wassenaar**  
*Prinsesstuin*

**Notitie herstelplan**

*Utrecht, 22 oktober 2021*

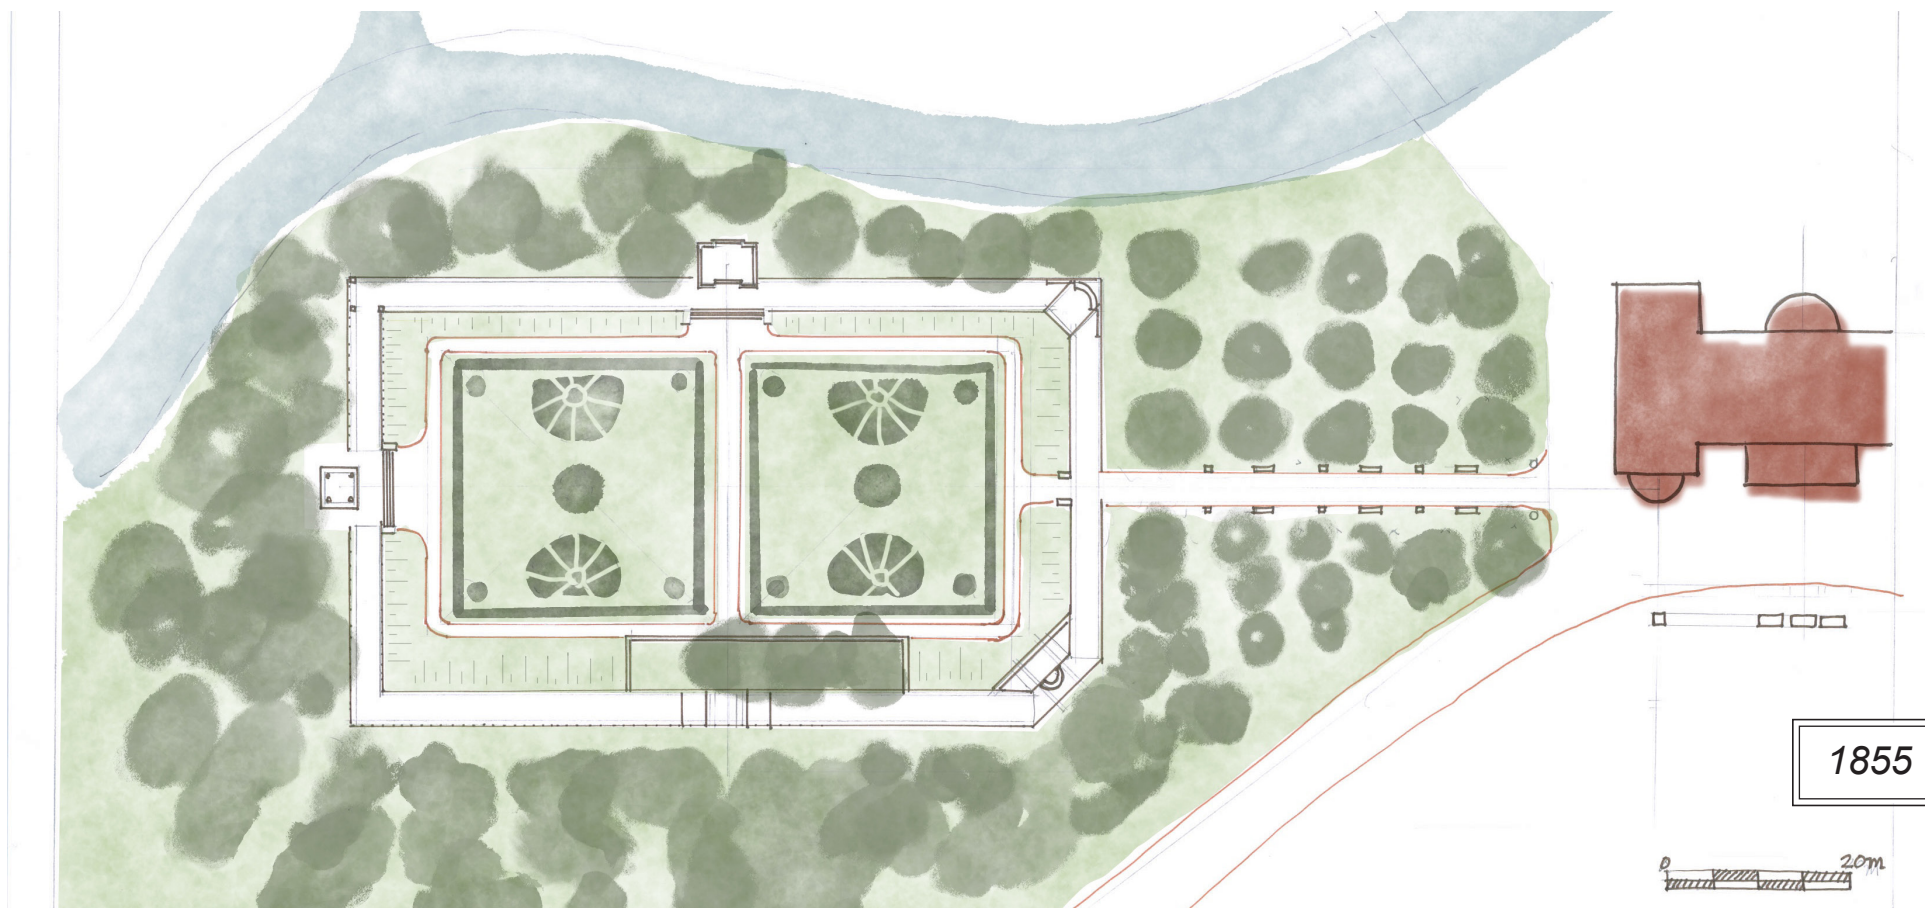
Tekening van de situatie in 1855. De rijke tuin wordt gekenmerkt door het beukenlaantje met beelden en vazen op sokkels en zitbanken, de tuin met omlopen pergola, en in het lagere deel randperken met variërende breedte en zeer rijke beplanting. De pergola wordt op knooppunten onderbroken door een tempeltje, paviljoen, middendeel met pauwenhok, kindertuintjes en twee zitbanken. De beplantingsvakken worden tot 1910 van eenjarigen voorzien, daarna treed in de beplanting een vereenvoudiging op.

De eerste fase is die van 1855. De hoofdas in de tuin wordt bepaald door het tempeltje in het verlengde van het toegangslaantje. De tuin zelf is rechthoekig en verlaagd, en op het hogere deel omgeven door een rondgaande pergola uit gemetselde pijlers met daarvoor een grastalud. De verdiepte tuin kent een rondgaand pad en een middenpad. Op de hoek- en middelpunten van de pergola staan paviljoens, een volière en zitbanken. De lange zijde die grenst aan het voorpark kent een breder perk voor de pergola, waarin de door een gemetseld hekwerk omgeven 'kindertuinjes' aanwezig zijn. De perken en middenvelden zijn voorzien van beplante randborders met accenten op de hoeken. Op de middelpunten en voor de bouwwerken worden kuipplanten geplaatst en ingegraven.

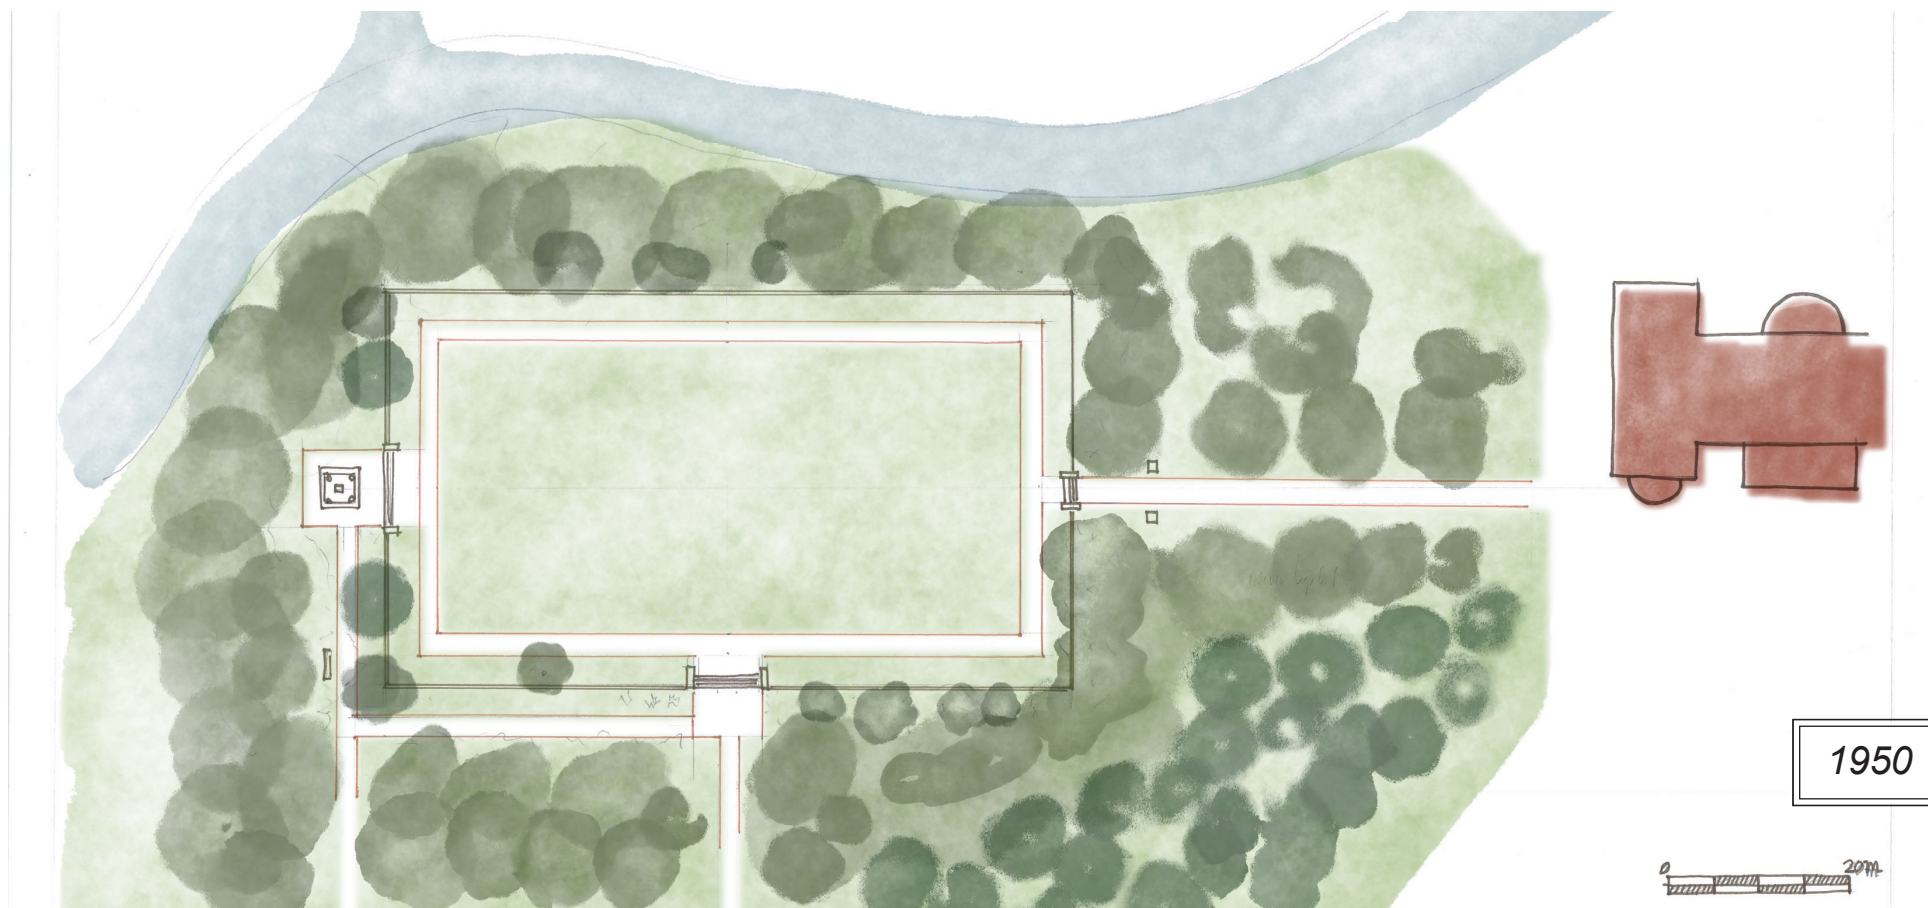
Tekening van de situatie in 1950, na sloop van de pergola, het pauwenhok, het paviljoen en beide zitbanken werd het talud afgegraven en werd een nieuwe keermuur gemetseld. Hierbij werd de tuin aan de NW-zijde (hier aan de bovenzijde afgebeeld) verbreed, zodat een spiegelsymmetrische tuin ontstond. .

De tweede fase van 1950 vormt een sterke versobering van de eerdere fase, waarbij het toegangslaantje met de tempel als focuspunt, en de hoofdvorm van de verdiepte tuin nog aanwezig zijn. De afmetingen van de tuin zijn ietwat bijgesteld door deze in breedterichting spiegelsymmetrisch te maken, de omsluitende pergola met grastalud te verwijderen en te vervangen door een keermuurtje, en het middenpad in de tuin te verwijderen. De beplanting in de gehele 'ondertuin' verdwijnt. Een berk aan de oostzijde wordt gespaard (daterend uit de Chabot-periode).

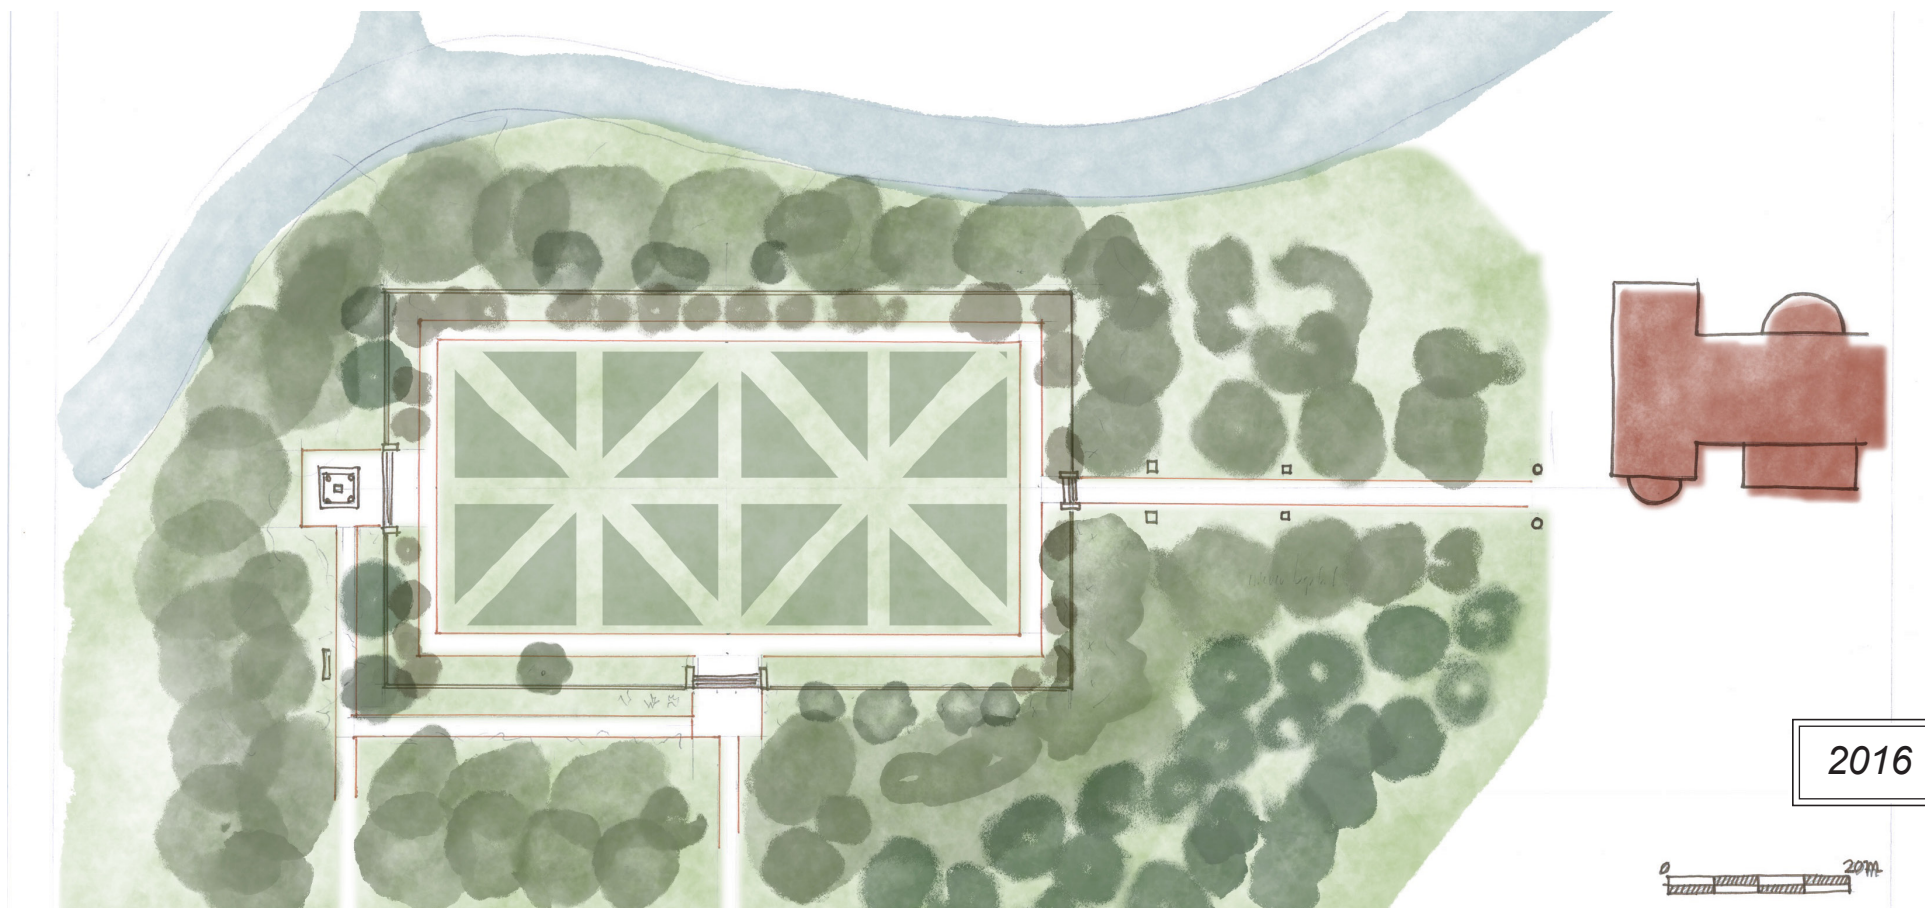
Tekening van de situatie rond 2016, nadat de in 1950 sterk versoberde, functionalistisch herschappen tuin door verschillende initiatieven weer een iets rijkere beleving had gekregen; de randperken werden ingeplant, in het middenveld werd een rozentuin in geometrisch patroon geplant, en diverse onderdelen van het beukenlaantje waren teruggeplaatst.

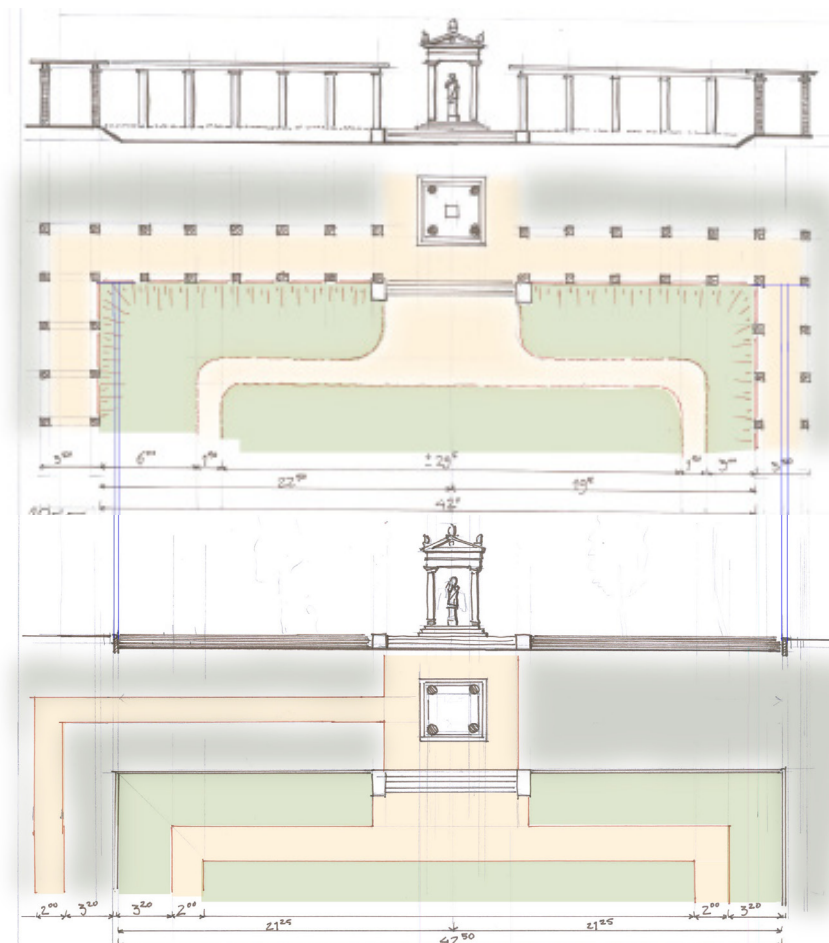
Fragmenten van de hoofdstructuur van de tuin in 1855 (boven) en na de herinrichting in 1950 (onder). De blauwe stippellijnen geven de posities van de muurtjes uit 1950 t.o.v. het verloop van de historische pergola weer. De NW-muur (hier rechts afgebeeld) ligt onder het pad van de pergola; de ZO-muur (links) valt weg in de halfhoge begroeiing van het bredere randperk aan die zijde.

Om het verlaagde deel van de Prinsesstuin symmetrisch ten opzichte van het tempeltje te leggen, is door Otto de volgende verschuiving gerealiseerd:

*Zuidwest muurtje* deze staat op de voet van het talud. Hier is het oude grastalud aangevuld tot muurhoogte. *Noordwest muurtje* deze staat midden 'onder' het oude pergolapad. Hier is het oude talud en helft van het pergola-pad afgegraven. *Noordoost muurtje* de verhouding tot de Wentzel-aanleg is onduidelijk. Vermoedelijk staat het muurtje op de kruin van het oude talud en is het talud afgegraven. *Zuidoost muurtje* deze staat midden in de oude border. Hier is het oude talud en helft verlaagde deel opgevuld tot muurhoogte
