## Meerjarenonderhoudsplan

8431GS01-05 • SPORTCOMPLEX DE BOEKHORST - OOSTERWOLDE

De Haer 1

Oosterwolde

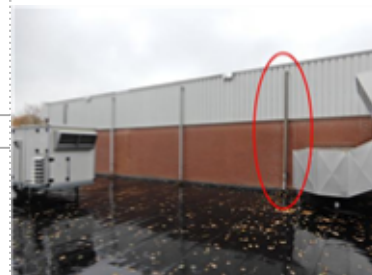
| Ernst | Intensiteit | Omvang | Conditie | Risico/prioriteit |
| Serius | 2 | 5 | 4 | Gebruik en bedrijfsproces, bruikbaarheid - matig effect<br>Toename klachtenonderhoud - matig effect<br>Score: 5 |

| Activiteit: | 2023 | Hvh | Totaal |
| Vervangen hemelwaterafvoer pvc | | 196,00 m1 | € 8.881 |

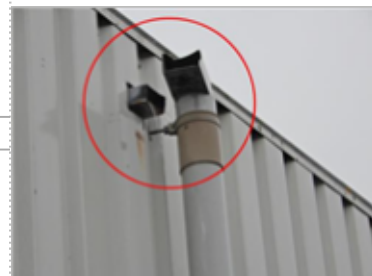
B2EW02 Lekkage

| Ernst | Intensiteit | Omvang | Conditie | Risico/prioriteit |
|---|---|---|---|---|
| Ernstig | 3 | 2 | 3 | Gebruik en bedrijfsproces, bruikbaarheid - matig effect<br>Technische vervolgschade - matig effect<br>Toename klachtenonderhoud - matig effect<br>Score: 4 |

| Activiteit: | 2023 | Hvh | |
| Vervangen hemelwaterafvoer pvc | | 196,00 m1 | |

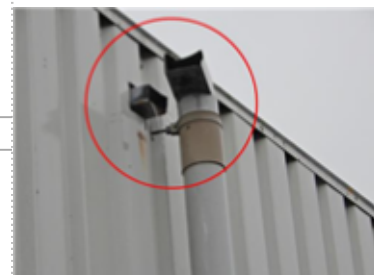
B2EW02 Lekkage/ breuk door bosmaaier

| Ernst | Intensiteit | Omvang | Conditie | Risico/prioriteit |
|---|---|---|---|---|
| Ernstig | 3 | 2 | 3 | Gebruik en bedrijfsproces, bruikbaarheid - matig effect<br>Technische vervolgschade - matig effect<br>Toename klachtenonderhoud - matig effect<br>Score: 4 |

| Activiteit: | 2023 | Hvh | Totaal |
| Vervangen hemelwaterafvoer staal gegalvaniseerd (ondereind) | | 15,00 m1 | € 3.956 |

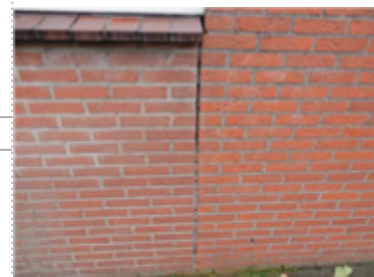
**211015 Dilatatievoeg kit op rugvulling**

| Ernst | Intensiteit | Omvang | Conditie | Risico/prioriteit |
| Ernstig | 3 | 3 | 4 | Technische vervolgschade - matig effect<br>Beleving & Esthetica, maatschappelijk - gering effect<br>Score: 4 |

| Activiteit: | 2023 | Hvh | Totaal |
| Vervangen dilatatie kitvoeg op rugvulling | | 64,00 m1 | € 2.186 |

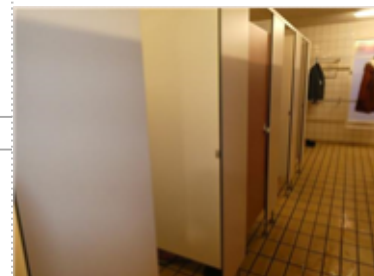
| Ernst | Intensiteit | Omvang | Conditie | Risico/prioriteit |
| Serius | 3 | 4 | 4 | Veiligheid & Gezondheid, Comfort en welzijn - gering effect<br>Gebruik en bedrijfsproces, bruikbaarheid - matig effect<br>Toename klachtenonderhoud - matig effect<br>Beleving & Esthetica, maatschappelijk - matig effect<br>Score: 3 |

| Activiteit: | 2024 | Hvh | Totaal |
| Vervangen systeemwand sanitair; kleedcellen | | 100,00 m1 | € 82.693 |

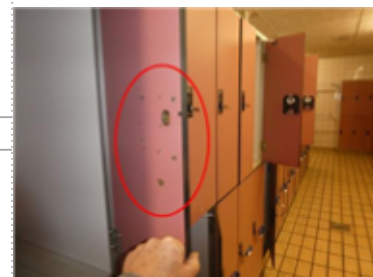
| Ernst | Intensiteit | Omvang | Conditie | Risico/prioriteit |
| Serius | 3 | 4 | 4 | Veiligheid & Gezondheid, Comfort en welzijn - matig effect<br>Gebruik en bedrijfsproces, bruikbaarheid - matig effect<br>Toename klachtenonderhoud - matig effect<br>Beleving & Esthetica, maatschappelijk - matig effect<br>Score: 2 |

| Activiteit: | 2024 | Hvh | Totaal |
| Vervangen lockers | | 146,00 st | € 55.480 |

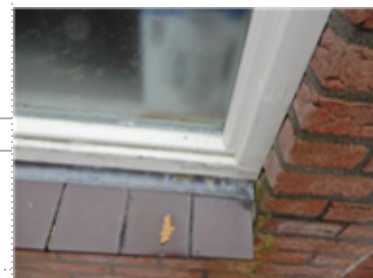
| Ernst | Intensiteit | Omvang | Conditie | Risico/prioriteit |
| Ernstig | 3 | 3 | 4 | Technische vervolgschade - matig effect<br>Beleving & Esthetica, maatschappelijk - matig effect<br>Score: 4 |

| Activiteit: | 2023 | Hvh | Totaal |
| Vervangen voegwerk raamdorpel gres/ijzerklinker | | 15,00 m1 | € 627 |

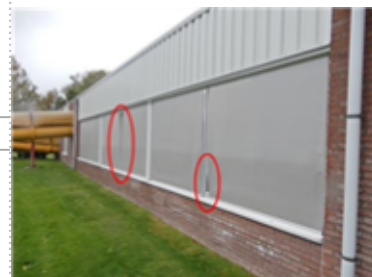
| Ernst | Intensiteit | Omvang | Conditie | Risico/prioriteit |
| Serieus | 2 | 5 | 4 | Gebruik en bedrijfsproces, bruikbaarheid - matig effect<br>Technische vervolgschade - matig effect<br>Toename klachtenonderhoud - matig effect<br>Beleving & Esthetica, maatschappelijk - matig effect<br>Energie & Milieu & duurzaamheid - matig effect<br>Score: 4 |

| Activiteit: | 2023 | Hvh | Totaal |
| Vervangen zonwering | | 30,00 st | € 31.234 |

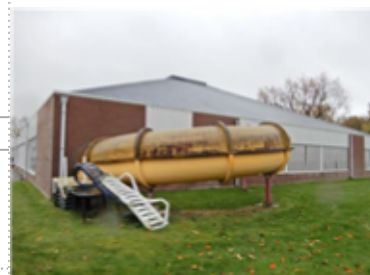
| Ernst | Intensiteit | Omvang | Conditie | Risico/prioriteit |
| Serius | 2 | 5 | 4 | Technische vervolgschade - matig effect<br>Beleving & Esthetica, maatschappelijk - matig effect<br>Score: 4 |

| Activiteit: | 2023 | Hvh | Totaal |
| Groot schilderwerk metaal/ kunststof | | 30,00 m2 | € 1.301 |

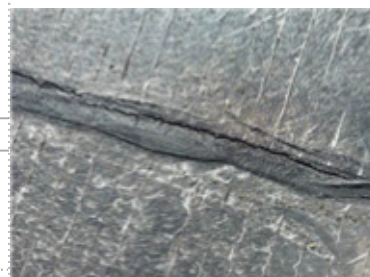
**Daken**  
Defecten isolatieplaten (dak zwembad) De dakbedekking vervangen inclusief vervangen isolatiepakket (duurzaamheidsmaatregel)

| Ernst | Intensiteit | Omvang | Conditie | Risico/prioriteit |
| Serius | 2 | 5 | 4 | Technische vervolgschade - matig effect<br>Energie & Milieu & duurzaamheid - matig effect<br>Score: 4 |

| Activiteit: | 2025 | Hvh | Totaal |
| Vervangen dakbedekking bitumen | | 1526,00 m2 | € 144.817 |

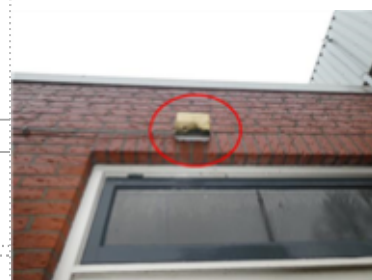
**631130 Elektra armaturen buitenlamp**

| Ernst | Intensiteit | Omvang | Conditie | Risico/prioriteit |
| Gering | 2 | 5 | 3 | Gebruik en bedrijfsproces, bruikbaarheid - matig effect<br>Score: 5 |

| Activiteit: | 2023 | Hvh | |
| Op termijn vervangen | | 8,00 | st |

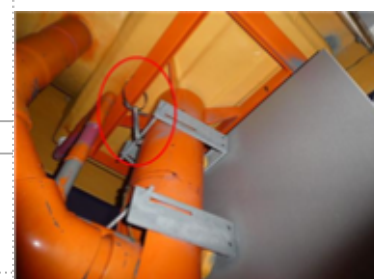
| Ernst | Intensiteit | Omvang | Conditie | Risico/prioriteit |
| Ernstig | 3 | 1 | 2 | Gebruik en bedrijfsproces, bruikbaarheid - matig effect<br>Score: 5 |

| Activiteit: | 2023 | Hvh | Totaal |
| Herstellen bevestiging | | 1,00 | pst € 250 |

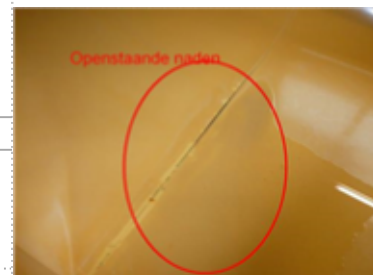
| Ernst | Intensiteit | Omvang | Conditie | Risico/prioriteit |
| Ernstig | 2 | 2 | 2 | Gebruik en bedrijfsproces, bruikbaarheid - matig effect<br>Score: 5 |

Activiteit: 2023 Hvh  
Herstellen 1,00 pst

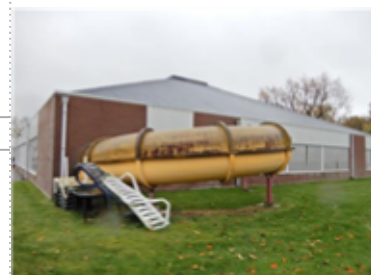
**Waterglijbaan**  
In de glijbaan is lichte scheurvorming aangetroffen. De verbindingen van de segmenten onderling staan open. Onder het platform is een onderdeel opgehangen aan 2 aan elkaar gekoppelde slangklemmen. Het rooster en de bevestigingsschroeven bij de uitstroom van het water voor de glijbaan is gecorrodeerd en steken schroeven uit waardoor er eventueel verwondingen kunnen ontstaan. Het geheel vertoont veroudering door erosie en verwerking.

| Ernst | Intensiteit | Omvang | Conditie | Risico/prioriteit |
| Serius | 2 | 3 | 2 | Gebruik en bedrijfsproces, bruikbaarheid - matig effect<br>Toename klachtenonderhoud - matig effect<br>Score: 5 |

| Activiteit: | 2026 | Hvh |
| Herstellen op termijn met vervanging van de glijbaan | | 1,00 pst |

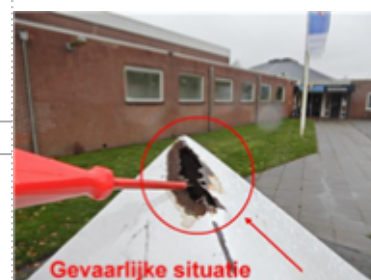
Corrosie/ Afdichting, manco

| Ernst | Intensiteit | Omvang | Conditie | Risico/prioriteit |
|---|---|---|---|---|
| Ernstig | 3 | 3 | 4 | Veiligheid & Gezondheid, Comfort en welzijn - ernstig effect<br>Beleving & Esthetica, maatschappelijk - matig effect<br>Score: 1 |

| Activiteit: | 2022 | Hvh | Totaal |
| Herstellen of verwijderen kunstwerk | | 1,00 pst | € 4.500 |

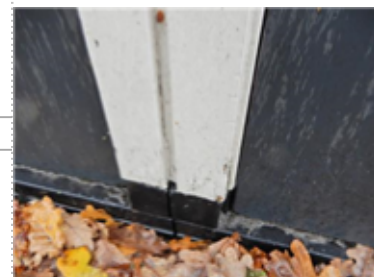
B7EM06 Te hoog vochtgehalte houten kozijn

| Ernst | Intensiteit | Omvang | Conditie | Risico/prioriteit |
|---|---|---|---|---|
| Ernstig | 3 | 2 | 3 | Technische vervolgschade - matig effect<br>Toename klachtenonderhoud - matig effect<br>Beleving & Esthetica, maatschappelijk - matig effect<br>Score: 4 |

| Activiteit: | 2023 | Hvh | Totaal |
| Herstellen; neuslatten plaatsen, etc. | | 1,00 pst | € 2.500 |
| Binnenzijde kozijnen goed schilderen i.v.m. hoge luchtvochtigheid.<br>Neuslatten plaatsen.<br>Roestige bevestigingsmiddelen verwijderen. | | | |

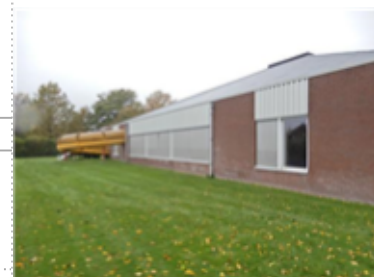
| Ernst | Intensiteit | Omvang | Conditie | Risico/prioriteit |
| Gering | 2 | 5 | 3 | Technische vervolgschade - matig effect<br>Beleving & Esthetica, maatschappelijk - matig effect<br>Score: 4 |

| Activiteit: | 2023 | Hvh | Totaal |
| Reinigen en waxen nulbeurt | | 117,00 m2 | € 1.755 |

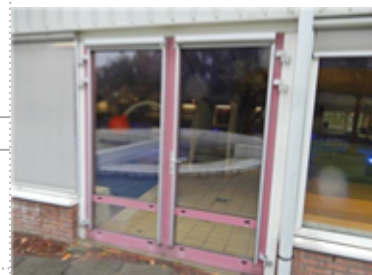
| Ernst | Intensiteit | Omvang | Conditie | Risico/prioriteit |
| Gering | 2 | 5 | 3 | Technische vervolgschade - matig effect<br>Beleving & Esthetica, maatschappelijk - matig effect<br>Score: 4 |

| Activiteit: | 2023 | Hvh | Totaal |
| Reinigen en waxen nulbeurt | | 20,00 m2 | € 500 |

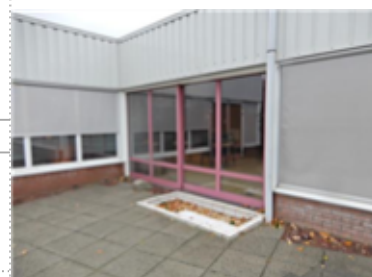
| Ernst | Intensiteit | Omvang | Conditie | Risico/prioriteit |
| Gering | 2 | 5 | 3 | Technische vervolgschade - matig effect<br>Beleving & Esthetica, maatschappelijk - matig effect<br>Score: 4 |

| Activiteit: | 2023 | Hvh | Totaal |
| Reinigen en waxen nulbeurt | | 9,00 m2 | € 225 |

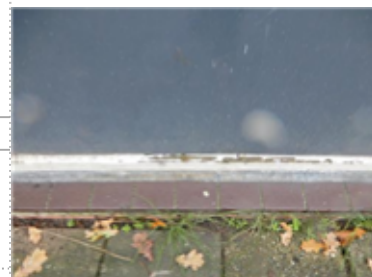
| Ernst | Intensiteit | Omvang | Conditie | Risico/prioriteit |
| Ernstig | 3 | 2 | 3 | Technische vervolgschade - matig effect<br>Beleving & Esthetica, maatschappelijk - matig effect<br>Score: 4 |

| Activiteit: | 2023 | Hvh | Totaal |
| Groot schilderwerk kozijn & raam hout dekkend | | 161,00 m2 | € 7.858 |
| Binnenzijde kozijnen goed schilderen i.v.m. hoge luchtvochtigheid en neuslatten plaatsen is elders begroot | | | |

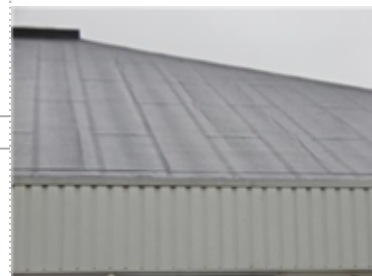
B6SW02 Defecten aan isolatieplaten (nat, kieren, ingebrand)/ plooien

| Ernst | Intensiteit | Omvang | Conditie | Risico/prioriteit |
|---|---|---|---|---|
| Serius | 2 | 4 | 3 | Technische vervolgschade - matig effect<br>Toename klachtenonderhoud - matig effect<br>Energie & Milieu & duurzaamheid - matig effect<br>Score: 4 |

| Activiteit: | 2032 | Hvh | Totaal |

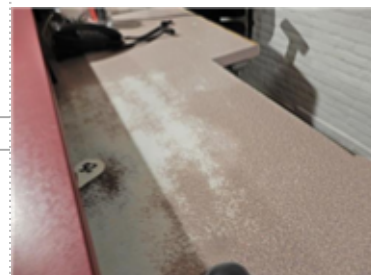
| Ernst | Intensiteit | Omvang | Conditie | Risico/prioriteit |
| Serius | 2 | 4 | 3 | Gebruik en bedrijfsproces, bruikbaarheid - matig effect<br>Toename klachtenonderhoud - matig effect<br>Beleving & Esthetica, maatschappelijk - matig effect<br>Score: 5 |

| Activiteit: | 2024 | Hvh | Totaal |
| Vervangen balie | | 1,00 pst | € 7.000 |

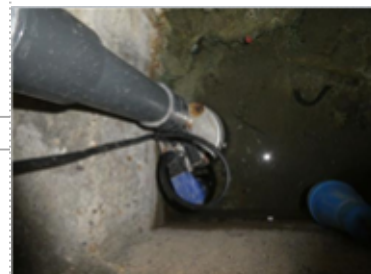
| Ernst | Intensiteit | Omvang | Conditie | Risico/prioriteit |
| Gering | 2 | 5 | 3 | Gebruik en bedrijfsproces, bruikbaarheid - matig effect<br>Toename klachtenonderhoud - matig effect<br>Score: 5 |

| Activiteit: | 2027 | Hvh | Totaal |
| Op termijn vervangen | | 1,00 pst | € 744 |

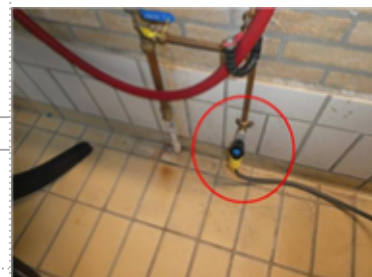
| Ernst | Intensiteit | Omvang | Conditie | Risico/prioriteit |
| Ernstig | 3 | 2 | 3 | Wet- en regelgeving - matig effect<br>Toename klachtenonderhoud - matig effect<br>Score: 3 |

| Activiteit: | 2023 | Hvh | Totaal |
| Terugstroombeveiligingen aanbrengen | | 1,00 pst | € 1.000 |

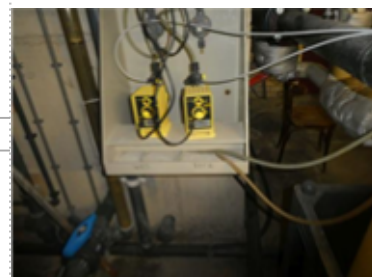
| Ernst | Intensiteit | Omvang | Conditie | Risico/prioriteit |
| Gering | 2 | 5 | 3 | Gebruik en bedrijfsproces, bruikbaarheid - matig effect<br>Toename klachtenonderhoud - matig effect<br>Score: 5 |

| Activiteit: | 2026 | Hvh | Totaal |
| op termijn vervangen | | 2,00 pst | € 1.450 |

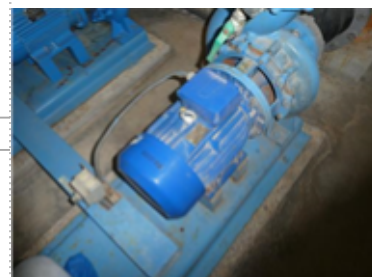
| Ernst | Intensiteit | Omvang | Conditie | Risico/prioriteit |
| Gering | 2 | 5 | 3 | Gebruik en bedrijfsproces, bruikbaarheid - matig effect<br>Toename klachtenonderhoud - matig effect<br>Score: 5 |

| Activiteit: | 2027 | Hvh | Totaal |
| op termijn vervangen | | 1,00 pst | € 5.037 |

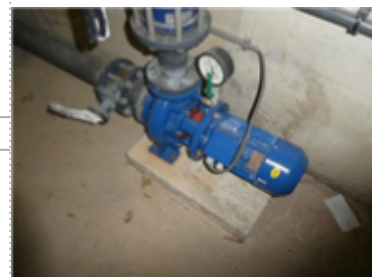
| Ernst | Intensiteit | Omvang | Conditie | Risico/prioriteit |
| Gering | 2 | 5 | 3 | Gebruik en bedrijfsproces, bruikbaarheid - matig effect<br>Toename klachtenonderhoud - matig effect<br>Score: 5 |

| Activiteit: | 2026 | Hvh | Totaal |
| Op termijn vervangen | | 1,00 pst | € 3.006 |

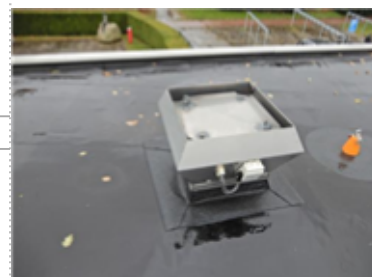
| Ernst | Intensiteit | Omvang | Conditie | Risico/prioriteit |
| Gering | 2 | 5 | 3 | Gebruik en bedrijfsproces, bruikbaarheid - matig effect<br>Toename klachtenonderhoud - matig effect<br>Score: 5 |

| Activiteit: | 2028 | Hvh | Totaal |
| Op termijn vervangen | | 1,00 pst | € 1.580 |

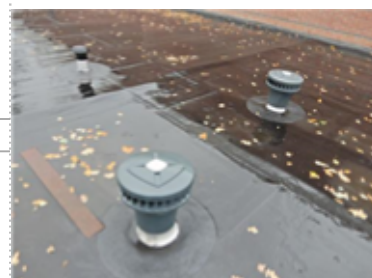
| Ernst | Intensiteit | Omvang | Conditie | Risico/prioriteit |
| Gering | 2 | 5 | 3 | Gebruik en bedrijfsproces, bruikbaarheid - matig effect<br>Toename klachtenonderhoud - matig effect<br>Score: 5 |

| Activiteit: | 2032 | Hvh | Totaal |
| Op termijn vervangen | | 2,00 pst | € 1.060 |

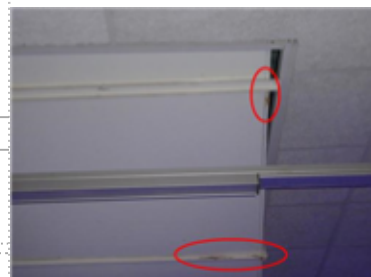
**575120 Luchtkanaal toe-en afvoer incl. appendages**

K15EM01 Corrosie

| Ernst | Intensiteit | Omvang | Conditie | Risico/prioriteit |
|---|---|---|---|---|
| Ernstig | 1 | 1 | 1 | Technische vervolgschade - gering effect<br>Score: 5 |

| Activiteit: | 2023 | Hvh | Totaal |
| conserveren | | 1,00 pst | € 250 |

| Code | Element/Locatie | Handeling - Gebrek | Hvh Ehd | 2023 |
|---|---|---|---|---|
| ■ 575120 | Luchtkanaal toe-en afvoer incl. appendages<br>Algemeen | conserveren<br>Corrosie | 1,00 pst | € 250 |

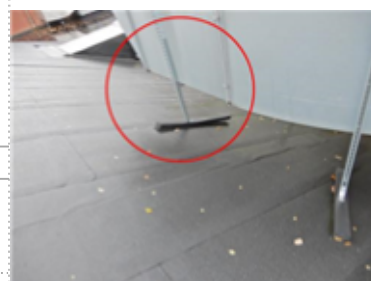
| Ernst | Intensiteit | Omvang | Conditie | Risico/prioriteit |
|---|---|---|---|---|
| Serieus | 3 | 2 | 2 | Technische vervolgschade - matig effect<br>Score: 4 |

| Ondersteuning te zwak voor luchtkanaal en te grote piekbelasting op het dak door te klein dragend oppervlak | | | |

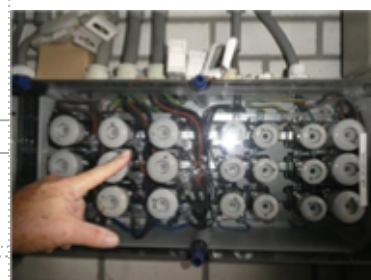
**622110 Verdeelinrichting kracht K1**

| Ernst | Intensiteit | Omvang | Conditie | Risico/prioriteit |
| Gering | 2 | 5 | 3 | Gebruik en bedrijfsproces, bruikbaarheid - matig effect<br>Toename klachtenonderhoud - matig effect<br>Score: 5 |

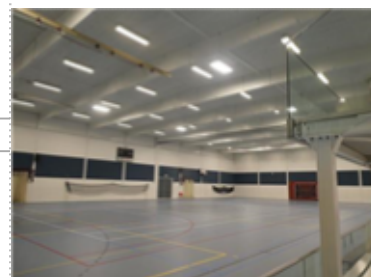
| Ernst | Intensiteit | Omvang | Conditie | Risico/prioriteit |
| Gering | 2 | 5 | 3 | Gebruik en bedrijfsproces, bruikbaarheid - matig effect<br>Toename klachtenonderhoud - matig effect<br>Energie & Milieu & duurzaamheid - matig effect<br>Score: 4 |

| Activiteit: | 2026 | Hvh | Totaal |
| Op termijn armaturen vervangen | | 1365,00 pst | € 36.268 |

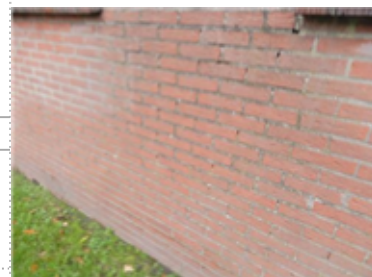
| Ernst | Intensiteit | Omvang | Conditie | Risico/prioriteit |
| Serius | 2 | 3 | 2 | Technische vervolgschade - gering effect<br>Beleving & Esthetica, maatschappelijk - matig effect<br>Score: 5 |

| Activiteit: | 2023 | Hvh | Totaal |
| Herstellen/ vervangen voegwerk platvol | | 100,00 m2 | € 6.377 |

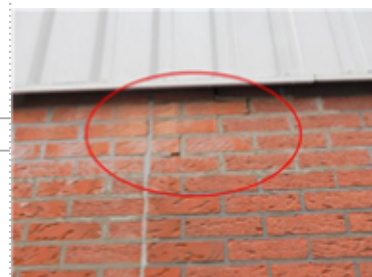
B2SC03 Scheuren niet constructief

| Ernst | Intensiteit | Omvang | Conditie | Risico/prioriteit |
|---|---|---|---|---|
| Serius | 3 | 2 | 2 | Veiligheid & Gezondheid, Comfort en welzijn - matig effect<br>Technische vervolgschade - matig effect<br>Score: 2 |

| Activiteit: | 2023 | Hvh | Totaal |
| Scheurherstel metselwerk | | 40,00 m2 | € 7.498 |

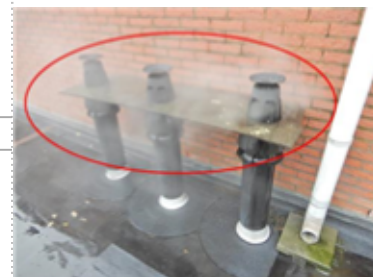
B5SB02 Materiaaltoepassing foutief; onduidelijke volkern plaat

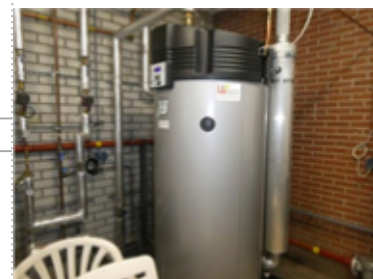
Stookruimte

K3GV01 Verval tussen 50%-75% van de levensduur

| Ernst | Intensiteit | Omvang | Conditie | Risico/prioriteit |
| Gering | 1 | 5 | 2 | Gebruik en bedrijfsproces, bruikbaarheid - gering effect<br>Toename klachtenonderhoud - gering effect<br>Score: 6 |

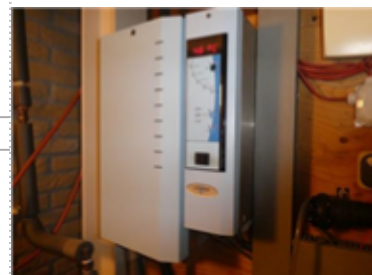
| Ernst | Intensiteit | Omvang | Conditie | Risico/prioriteit |
|---|---|---|---|---|
| Gering | 1 | 5 | 2 | Gebruik en bedrijfsproces, bruikbaarheid - gering effect<br>Toename klachtenonderhoud - gering effect<br>Score: 6 |

| Activiteit: | 2028 | Hvh | Totaal |
| Op termijn vervangen | | 1,00 app | € 2.134 |

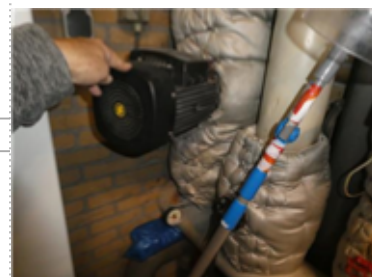
| Ernst | Intensiteit | Omvang | Conditie | Risico/prioriteit |
|---|---|---|---|---|
| Gering | 1 | 5 | 2 | Gebruik en bedrijfsproces, bruikbaarheid - gering effect<br>Toename klachtenonderhoud - gering effect<br>Score: 6 |

| Activiteit: | 2030 | Hvh | Totaal |
| Op termijn vervangen | | 1,00 pst | € 4.248 |

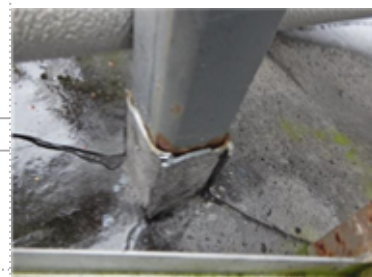
K14EM01 Corrosie frame

| Ernst | Intensiteit | Omvang | Conditie | Risico/prioriteit |
|---|---|---|---|---|
| Ernstig | 1 | 2 | 1 | Technische vervolgschade - gering effect<br>Toename klachtenonderhoud - matig effect<br>Score: 5 |

| Activiteit: | 2023 | Hvh | |
| Conserveren icm aanhelen Triflex oid | | 1,00 pst | |

| Code | Element/Locatie | Handeling - Gebrek | Hvh Ehd | 2023 |
|---|---|---|---|---|
| ■ 575210 | LBK Toe- en afvoer +WTWxs<br>Dak | Conserveren icm aanhelen Triflex oid<br>Corrosie frame | 1,00 pst | € 0 |

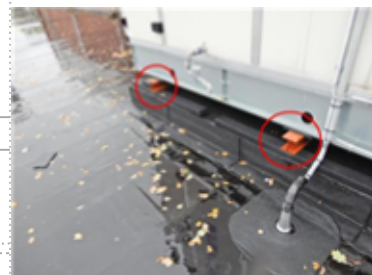
| Ernst | Intensiteit | Omvang | Conditie | Risico/prioriteit |
|---|---|---|---|---|
| Gering | 2 | 2 | 1 | Technische vervolgschade - matig effect<br>Score: 4 |

Bij hevige wind kan de kast verschuiven.  
Door de klimaatverandering zijn eerder schades geconstateerd door een toenemende windbelasting.

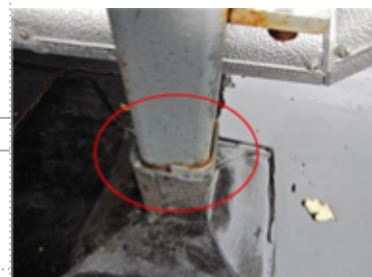
K14EM01 Corrosie frame

| Ernst | Intensiteit | Omvang | Conditie | Risico/prioriteit |
|---|---|---|---|---|
| Ernstig | 1 | 2 | 1 | Technische vervolgschade - gering effect<br>Toename klachtenonderhoud - matig effect<br>Score: 5 |

| Activiteit: | 2023 | Hvh | |
| Conserveren icm aanhelen Triflex oid | | 1,00 pst | |

| Code | Element/Locatie | Handeling - Gebrek | Hvh Ehd | 2023 |
|---|---|---|---|---|
| ■ 575210 | LBK Toe- en afvoer +WTWxs<br>Dak | Conserveren icm aanhelen Triflex oid<br>Corrosie frame | 1,00 pst | € 0 |

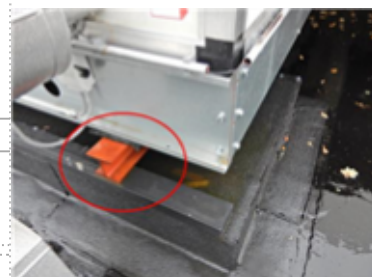
| Ernst | Intensiteit | Omvang | Conditie | Risico/prioriteit |
|---|---|---|---|---|
| Gering | 2 | 2 | 1 | Technische vervolgschade - matig effect<br>Score: 4 |

Bij hevige wind kan de kast verschuiven.  
Door de klimaatverandering zijn eerder schades geconstateerd door een toenemende windbelasting.

| LBK en frame fixeren | | 1,00 pst | € 500 |

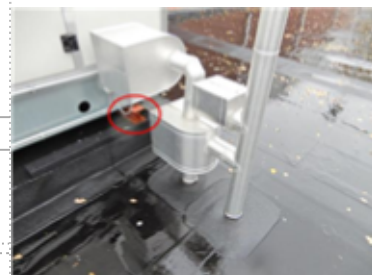
| Ernst | Intensiteit | Omvang | Conditie | Risico/prioriteit |
|---|---|---|---|---|
| Gering | 2 | 2 | 1 | Technische vervolgschade - matig effect<br>Score: 4 |

Bij hevige wind kan de kast verschuiven.  
Door de klimaatverandering zijn eerder schades geconstateerd door een toenemende windbelasting.

| LBK en frame fixeren | | 1,00 pst | € 500 |

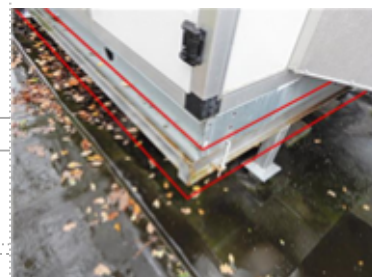
K14EM01 Corrosie frame

| Activiteit: | 2023 | Hvh | Totaal |
| Conserveren van het frame icm schilderwerk | | 1,00 pst | € 500 |

| Code | Element/Locatie | Handeling - Gebrek | Hvh Ehd | 2023 |
|---|---|---|---|---|
| ■ 575210 | LBK Toe- en afvoer +WTWxs<br>Dak | Conserveren van het frame icm<br>schilderwerk<br>Corrosie frame | 1,00 pst | € 500 |

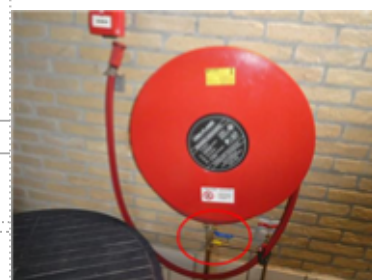
Brandslang in de zwemhal is niet(meer) verzegeld. Gezien het feit dat deze brandslang(en) worden gebruikt voor het dagelijks wassen van de perrons en er dus voldoende spoeling is is dit niet noodzakelijk.

| geen actie | | 1,00 pst | |

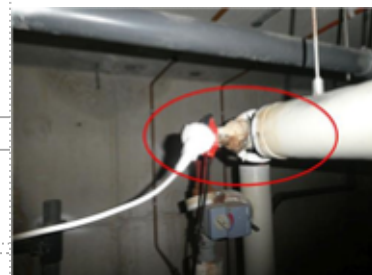
K5SW01 Lekkage aan aansluiting leidingverbinding/verbinding appendage

| Ernst | Intensiteit | Omvang | Conditie | Risico/prioriteit |
|---|---|---|---|---|
| Serius | 2 | 2 | 1 | Technische vervolgschade - matig effect<br>Score: 4 |

| herstellen | | 1,00 pst | € 250 |

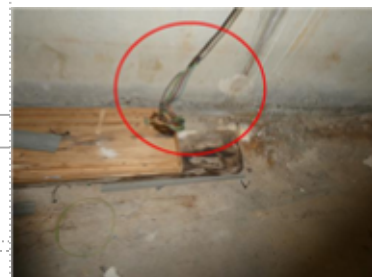
| Ernst | Intensiteit | Omvang | Conditie | Risico/prioriteit |
|---|---|---|---|---|
| Serius | 3 | 1 | 1 | Wet- en regelgeving - matig effect<br>Score: 3 |

| Activiteit: | 2023 | Hvh | Totaal |
| kabels verwijderen of afmonteren | | 1,00 pst | € 500 |

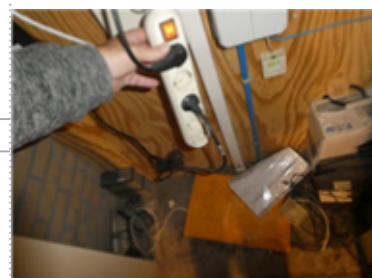
| Ernst | Intensiteit | Omvang | Conditie | Risico/prioriteit |
|---|---|---|---|---|
| Serius | 3 | 1 | 1 | Wet- en regelgeving - gering effect<br>Gebruik en bedrijfsproces, bruikbaarheid - matig effect<br>Toename klachtenonderhoud - matig effect<br>Score: 4 |

| Activiteit: | 2023 | Hvh | Totaal |
| WCD bij plaatsen in de meterkast | | 1,00 pst | € 500 |

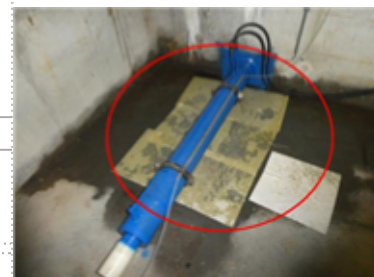
| Ernst | Intensiteit | Omvang | Conditie | Risico/prioriteit |
|---|---|---|---|---|
| Gering | 1 | 1 | 1 | Energie & Milieu & duurzaamheid - matig effect<br>Score: 4 |

Activiteit: 2023 Hvh  
Controle op lekkage 1,00 pst

| Code | Element/Locatie | Handeling - Gebrek | Hvh Ehd | 2023 |
|---|---|---|---|---|
| ■ 722200 | Zwembadbodem beweegbaar<br>Technische ruimte Zwembad | Controle op lekkage<br>Vuil, aanslag, verkleuring | 1,00 pst | € 0 |
