**VERKENNEND
BODEMONDERZOEK
ZENDERWEG (ong.)
te VALKENBURG**

Projectlocatie: Valkenburg, Zenderweg
Rapportnummer: 14170.BKK
Datum rapport: 24 juni 2014

In opdracht van mevrouw W.M.T.L. Raeven te Gronsveld heeft BKK Bodemadvies bv te Meijel een verkennend bodemonderzoek uitgevoerd ter plaatse van de Zenderweg / hoek Emmaberg te Valkenburg. Op deze locatie wordt een nieuwe woning gebouwd.

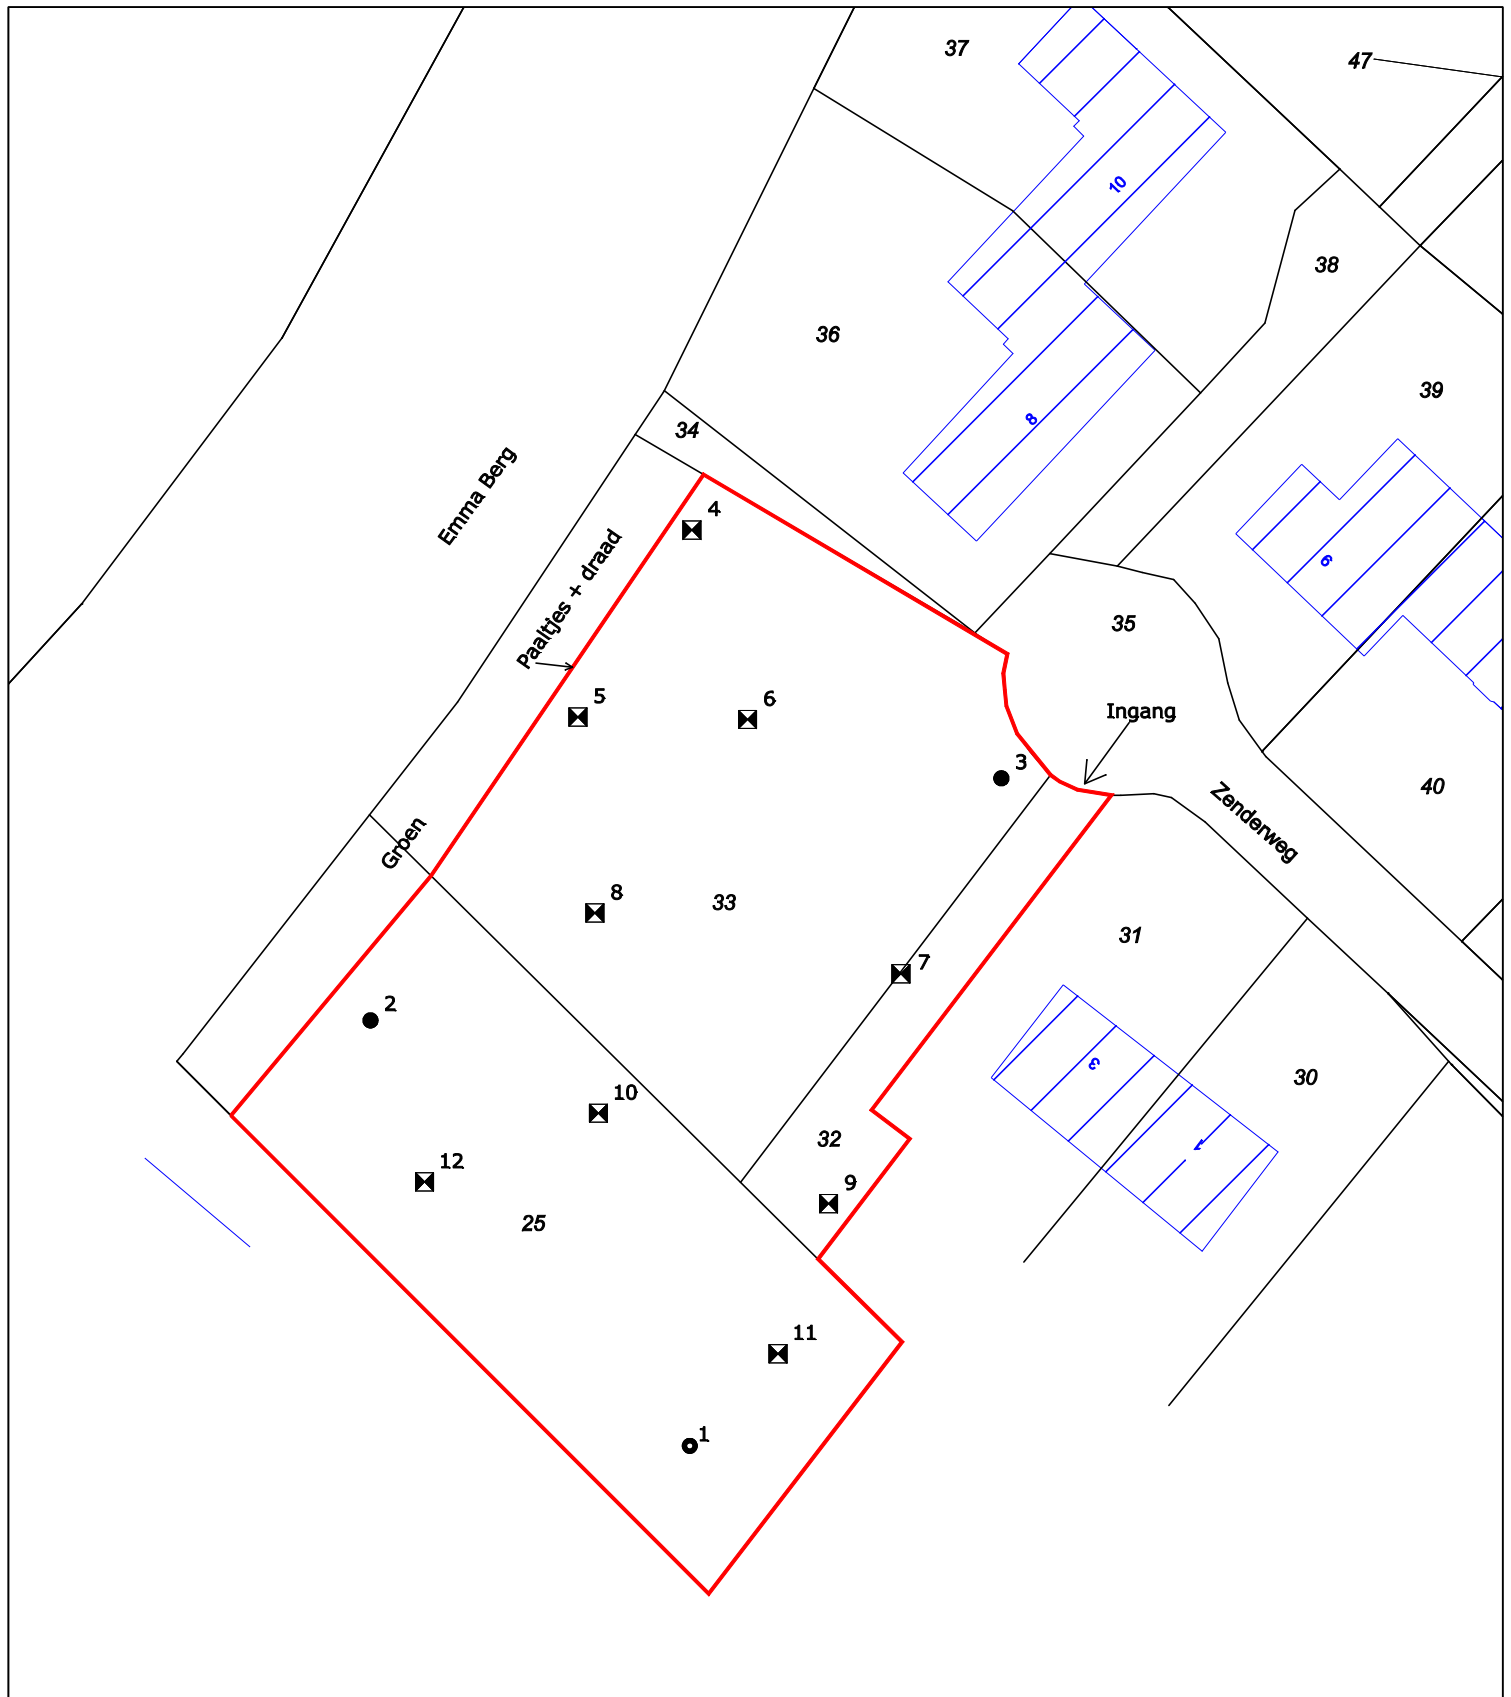
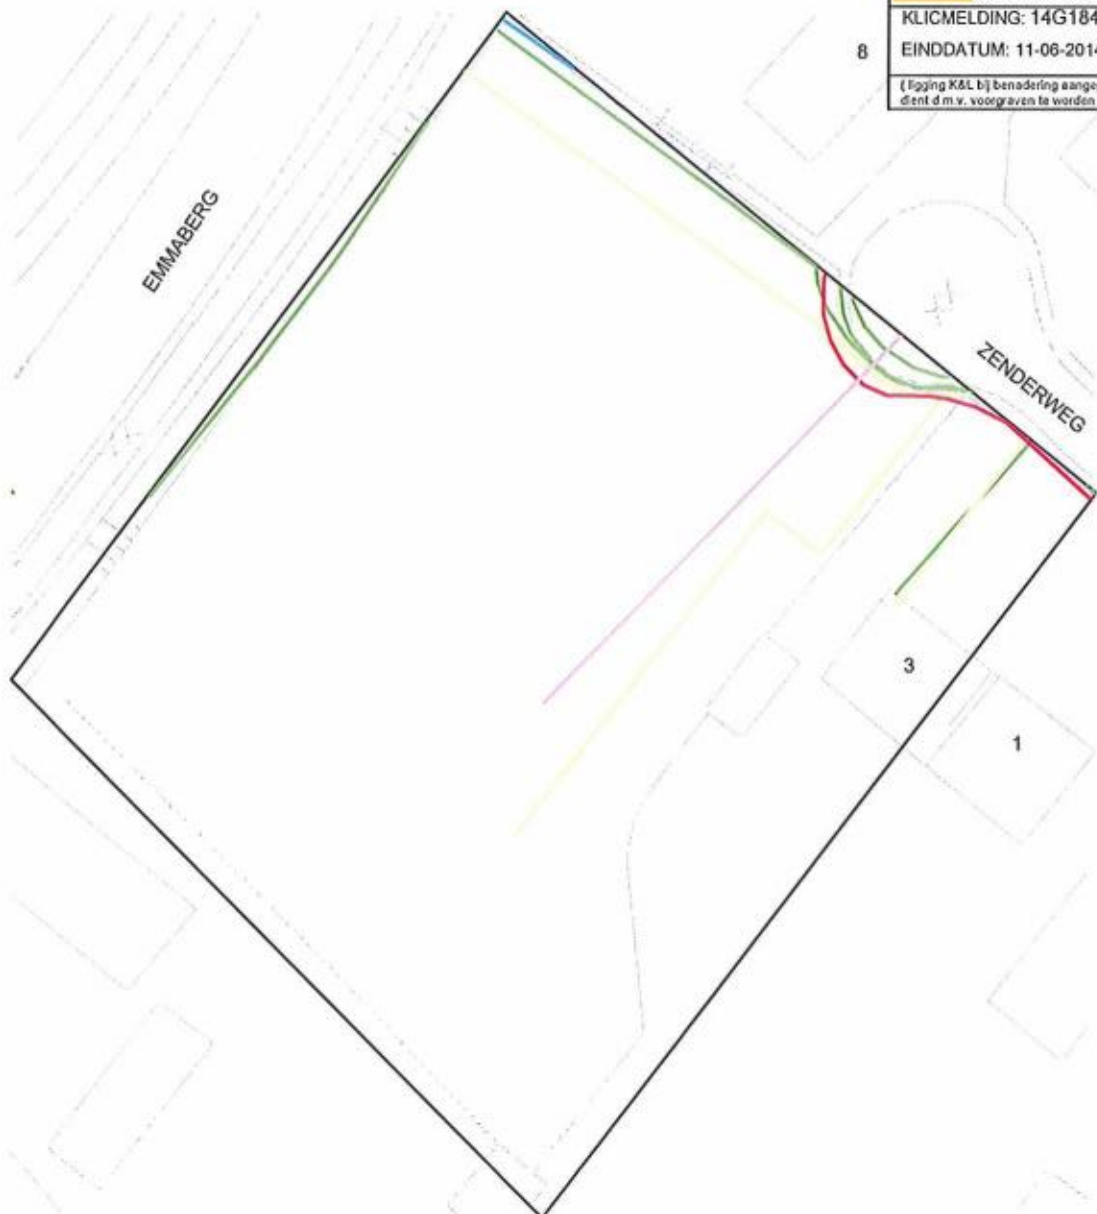
Overzichtstekening met boorpunten

De locaties van de boringen zijn weergegeven op de tekening in bijlage III. In bijlage VII zijn foto's van de onderzoekslocatie gegeven.

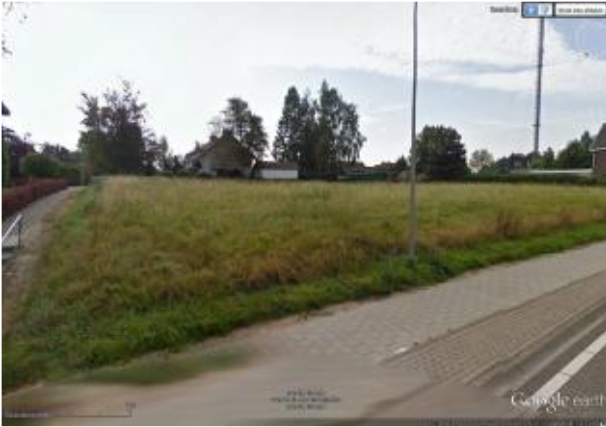
Foto 1: Overzichtsfoto van bouwperceel vanaf Emmaberg. Zie zendmast in de achtergrond.

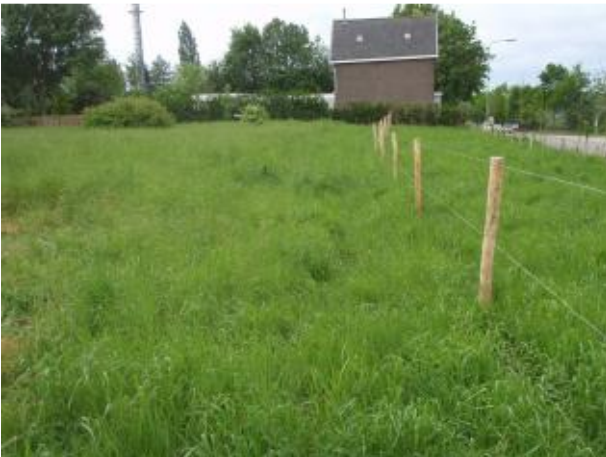
Tussen de weg Emmaberg en perceel H 33 en H 25 is een groenstrook van 5 meter breed, die in eigendom is van de gemeente Valkenburg. Deze groenstrook behoort niet tot de onderzoekslocatie.

Foto 3: Onderzoekslocatie ligt links van het hek. De strook rechts van het hek is gemeentegrond en ligt langs de weg Emmaberg.

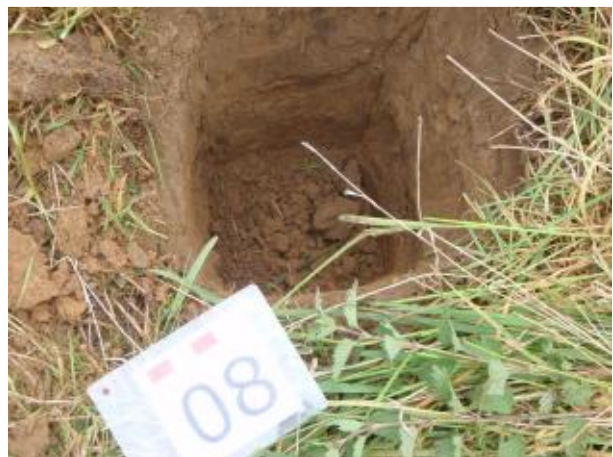
Foto 6: Voorbeeld van een proefgat voor onderzoek naar asbest in de bodem. Bodem bestaat uit löss (leem).
