Verkennend bodemonderzoek Bedafseweg naast nr. 11 te Uden

Aeres Milieu Projectnummer : AM21471
Status rapport : Definitief (versie 1)
Datum : 1 november 2021

Opdrachtgever : Reland
Burg. Verdijkplein 1
5835 AR Beugen

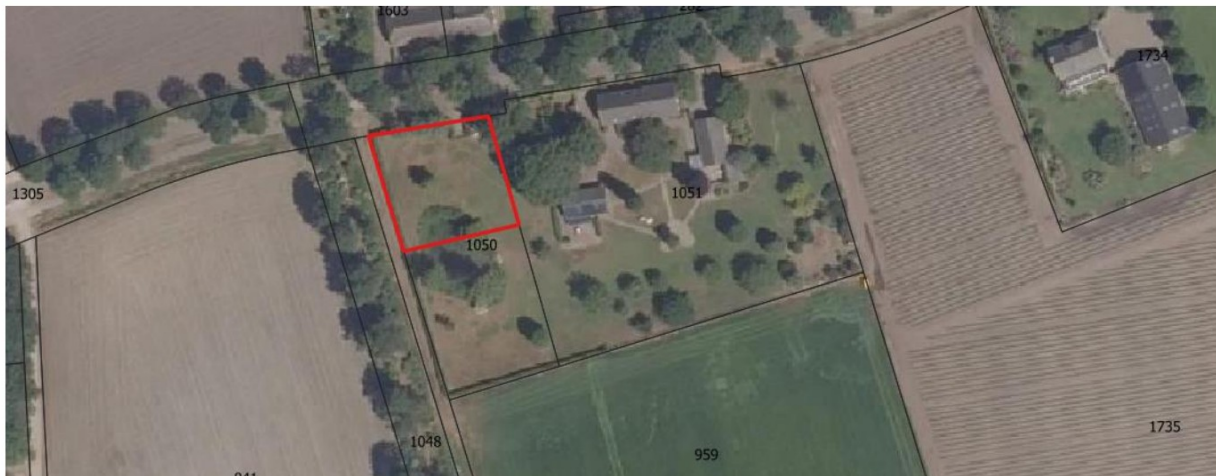
Afbeelding 1: globale begrenzing onderzoekslocatie (Bron luchtfoto: PDOK-Viewer)

De onderzoekslocatie ligt aan de Bedafseweg te Uden. Kadastraal is de locatie bekend als gemeente Uden, sectie Q, nr. 1050 (ged.). De coördinaten volgens het R.D. stelsel zijn $X = 167.615 / Y = 407.863$. Zie bijlage 1 voor een kadastrale kaart. Op onderstaande luchtfoto is de globale begrenzing van de onderzoekslocatie weergegeven.

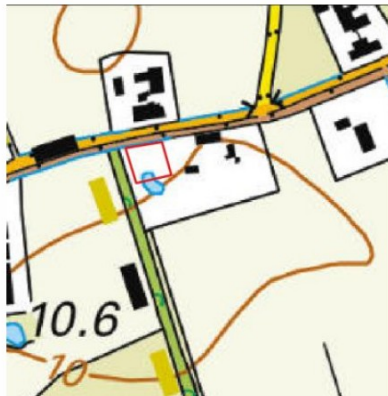
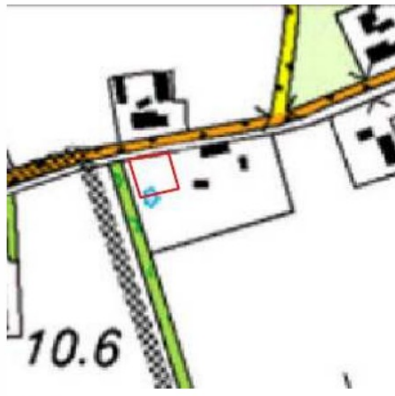
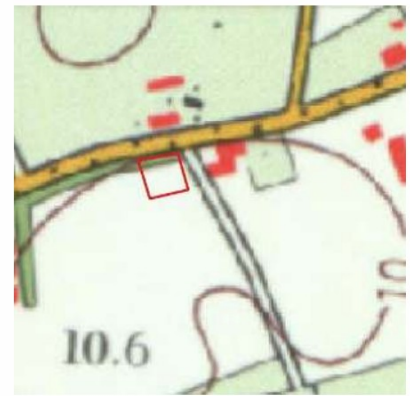
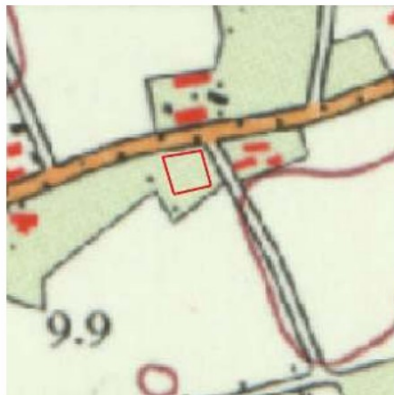
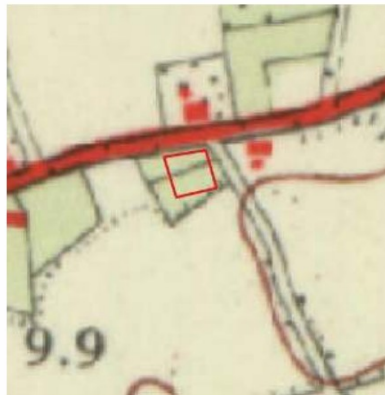
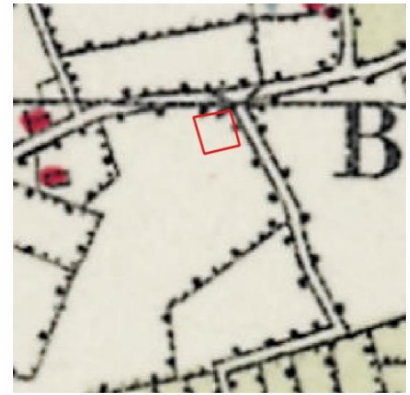
Afbeelding 2: geraadpleegde historische kaarten (Bron kaarten: topotijdreis.nl)

In het kader van het vooronderzoek is historisch kaartmateriaal bestudeerd. Uit kaartmateriaal van de geraadpleegde historische kaarten is af te leiden dat de onderzoekslocatie altijd onbebouwd is geweest. Oostenlijk van de onderzoekslocatie bevond zich in het verleden een weg. Op de kaart uit 2007 is voor het eerst een vijver zichtbaar, deze vijver bevindt zich gedeeltelijk op de onderzoekslocatie. De kaart van 2019 geeft de huidige situatie weer.

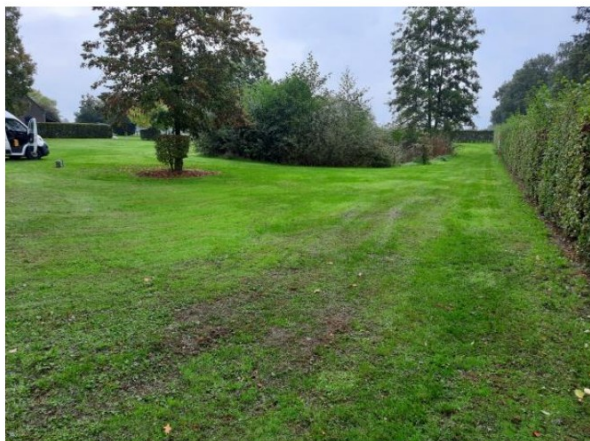
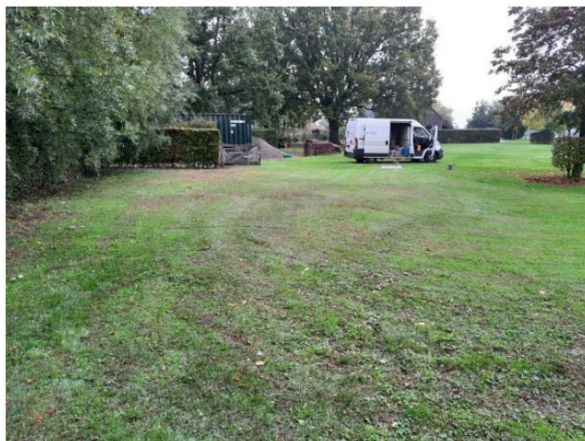
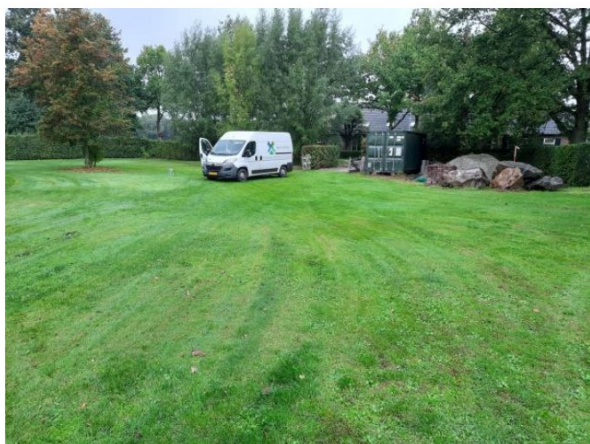
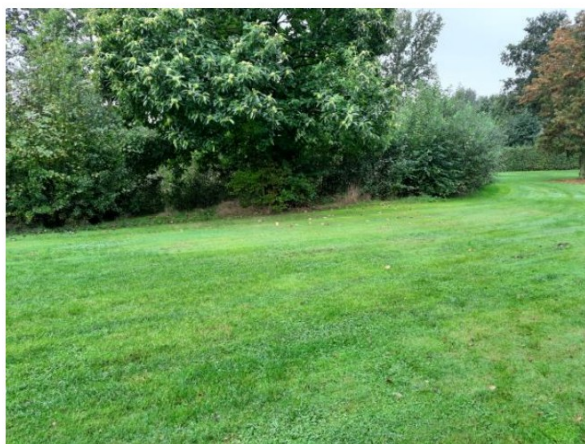
Foto's onderzoekslocatie

De onderzoekslocatie bestaat grotendeel uit gras met hierop enkele bomen. Zuidelijk op de onderzoekslocatie ligt een gedeelte van een vijver. De inrit noordelijk op het perceel is verhard met klinkers.

Tijdens de veldinspectie is op het terrein geen asbestverdacht materiaal aangetroffen.

Er zijn geen waarnemingen gedaan die wijzen op de aanwezigheid van bodemverontreinigingen of bronnen van verontreinigingen. Een fotoreportage van de onderzoekslocatie is opgenomen in bijlage 2.

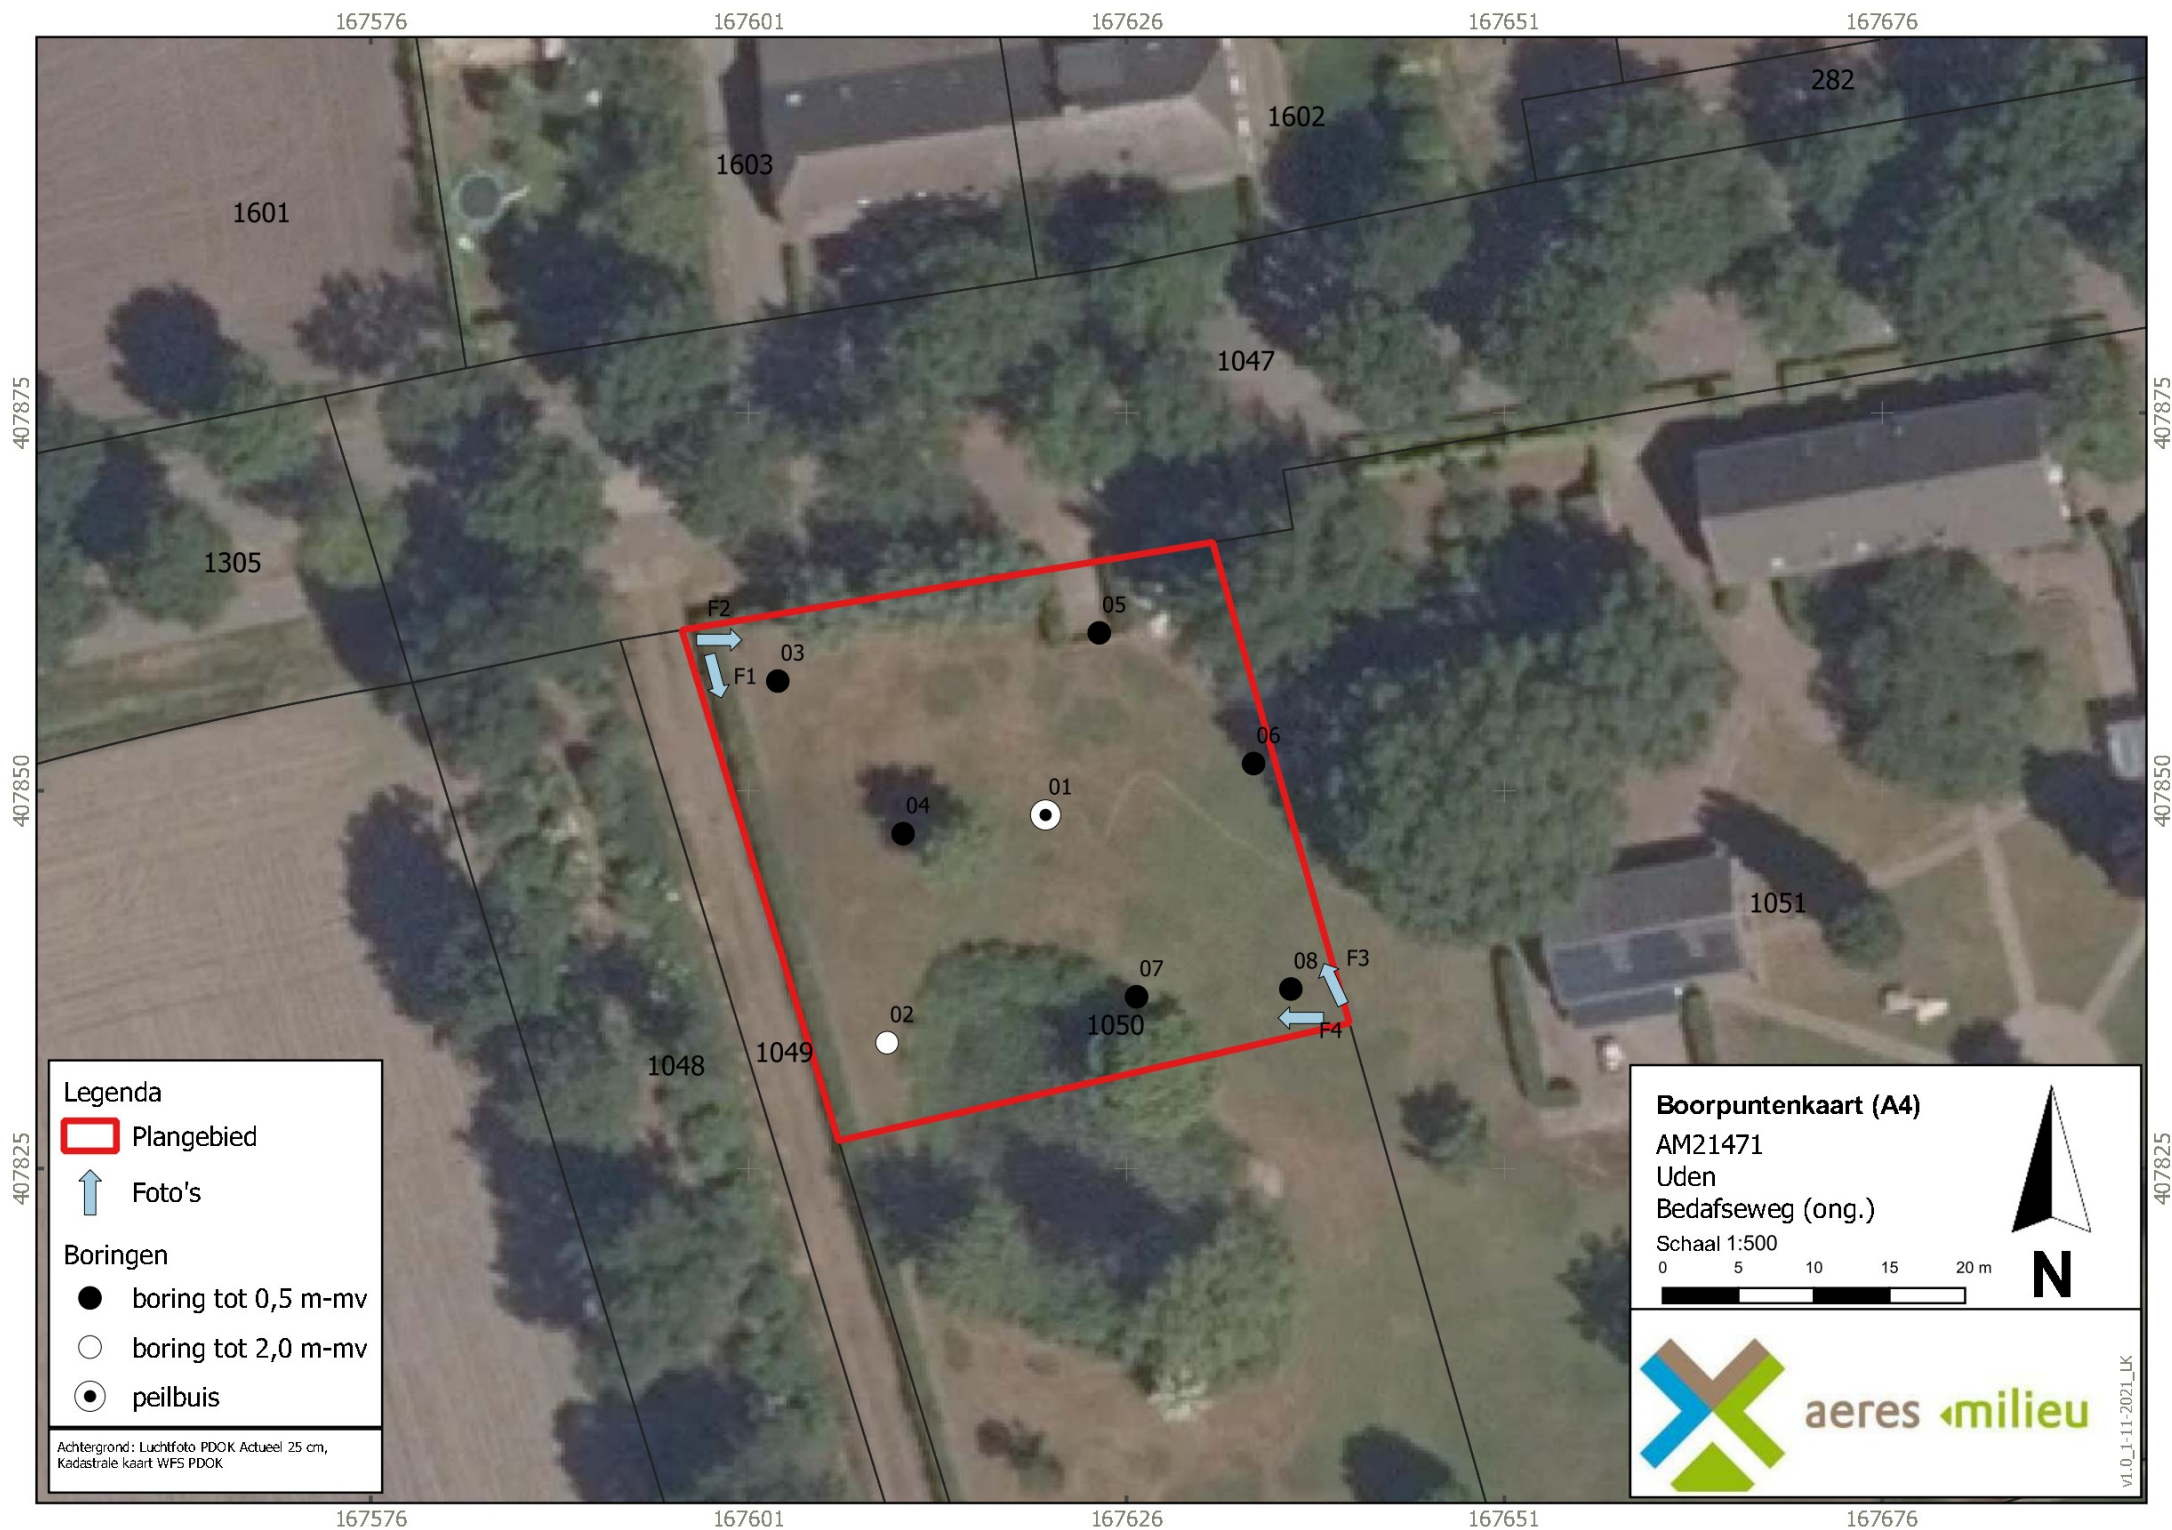
Boorpuntenkaart (A4)

De boringen zijn verricht met behulp van de Edelmanboor (\varnothing 7 of 10 cm). Zie voor de boorpuntlocaties bijlage 3.

Gebaseerd op de diepte en stroming van het freatisch grondwater is een boring afgewerkt met een peilbuis (zie bijlage 2). Deze is centraal op de onderzoekslocatie geplaatst, ter plaatse van boorpunt 1. De bovenkant van het peilbuisfilter is onder de aangetroffen grondwaterstand geplaatst. Tijdens de installatie van de peilbuis is geen werkwater gebruikt.

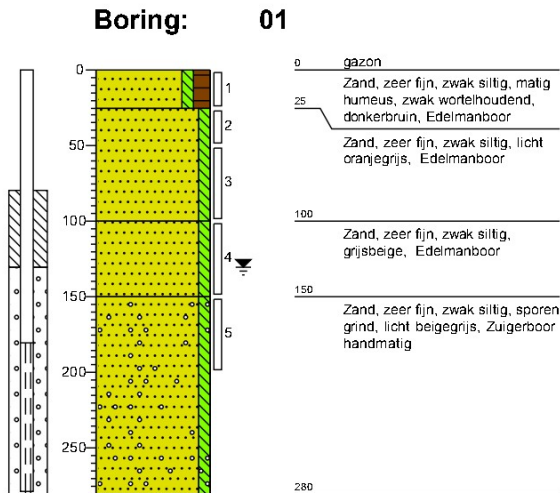
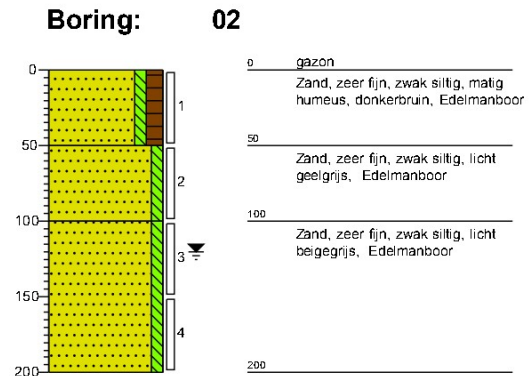
Boorprofielen en zintuiglijke waarnemingen

Het opgeboorde bodemmateriaal is volgens de classificatienorm voor onverharde bodems (NEN 5104) beoordeeld. Daarnaast is vastgesteld in hoeverre het opgeboorde materiaal mogelijke aanwijzingen biedt voor de aanwezigheid van visueel zichtbare verontreiniging. In het opgeboorde bodemmateriaal zijn zintuigelijk geen bijzonderheden waargenomen.

In het opgeboorde bodemmateriaal zijn zintuiglijk geen bijzonderheden waargenomen.
