betreft : bodemonderzoek – Achthoven-Oost 13 te Montfoort (toplaag bodem)

Hierbij ontvangt u de resultaten van het uitgevoerde bodemonderzoek naar (mogelijk) drugsgerelateerde stoffen op de locatie Achthoven-Oost 13 in Montfoort.

Op de locatie Achthoven-Oost 13 te Montfoort is een drugslab voor productie van Methamfetamine ontmanteld. Op de locatie zijn zintuiglijke verkleuringen in de toplaag van de bodem aangetroffen. Het doel van onderzoek is aan te tonen of in de bodem (toplaag) sprake is van stoffen die te relateren zijn aan de productie van drugs.

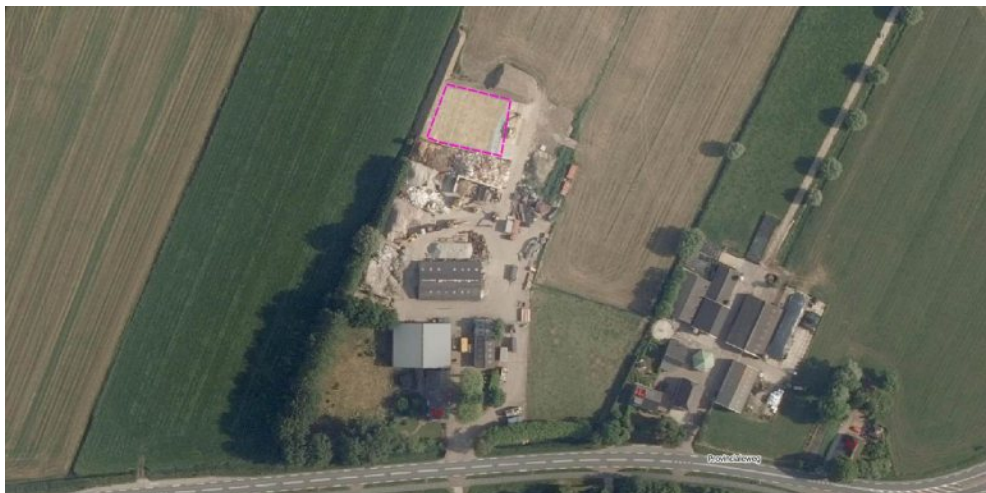
De onderzoekslocatie betreft Achthoven-Oost 13 te Montfoort, kadastrale bekend als gemeente Montfoort, sectie F, perceel nummers 828 en 829 (gedeeltelijk). Op de locatie is in (opgebrachte) grond een verkleuring waargenomen. In afbeelding 1 is de locatie van de zintuiglijke verkleuringen in de toplaag weergegeven.

Afbeelding 1: Onderzoekslocatie – Achthoven-Oost 13 te Montfoort (bron: luchtfoto 2019)

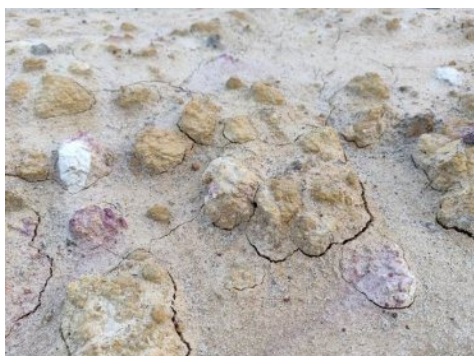
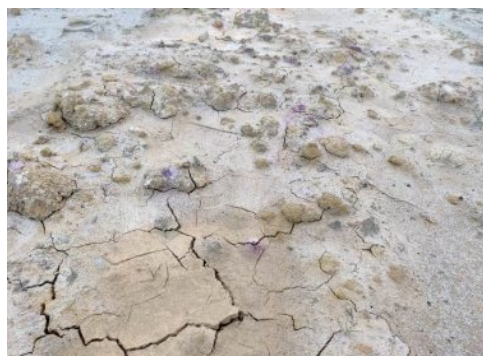
Op een gedeelte van de locatie is een opgebrachte zandlaag aanwezig waarin verkleuringen aan het oppervlak te zien zijn (rood, wit en paars). De opgebrachte grond heeft aan de buitenzijde (noordzijde) een hoogte van circa 1 meter ten opzichte van het omliggende maaiveld (akker). De oppervlakte van de locatie met zintuiglijke verkleuringen is circa 750 m<sup>2</sup> (25 x 30 m).

Op de terreinverhoging c.q. opgebrachte grond heeft tijdelijk een depot 'dakpanklei' gelegen. Na verwijdering van de klei is de onderliggende bodem in contact gekomen met vocht (regen) en zijn verkleuringen waargenomen.

Afbeelding 2: Zintuiglijke verkleuringen toplaag onderzoekslocatie / monsternamepunt – Achthoven-Oost 13 te Montfoort

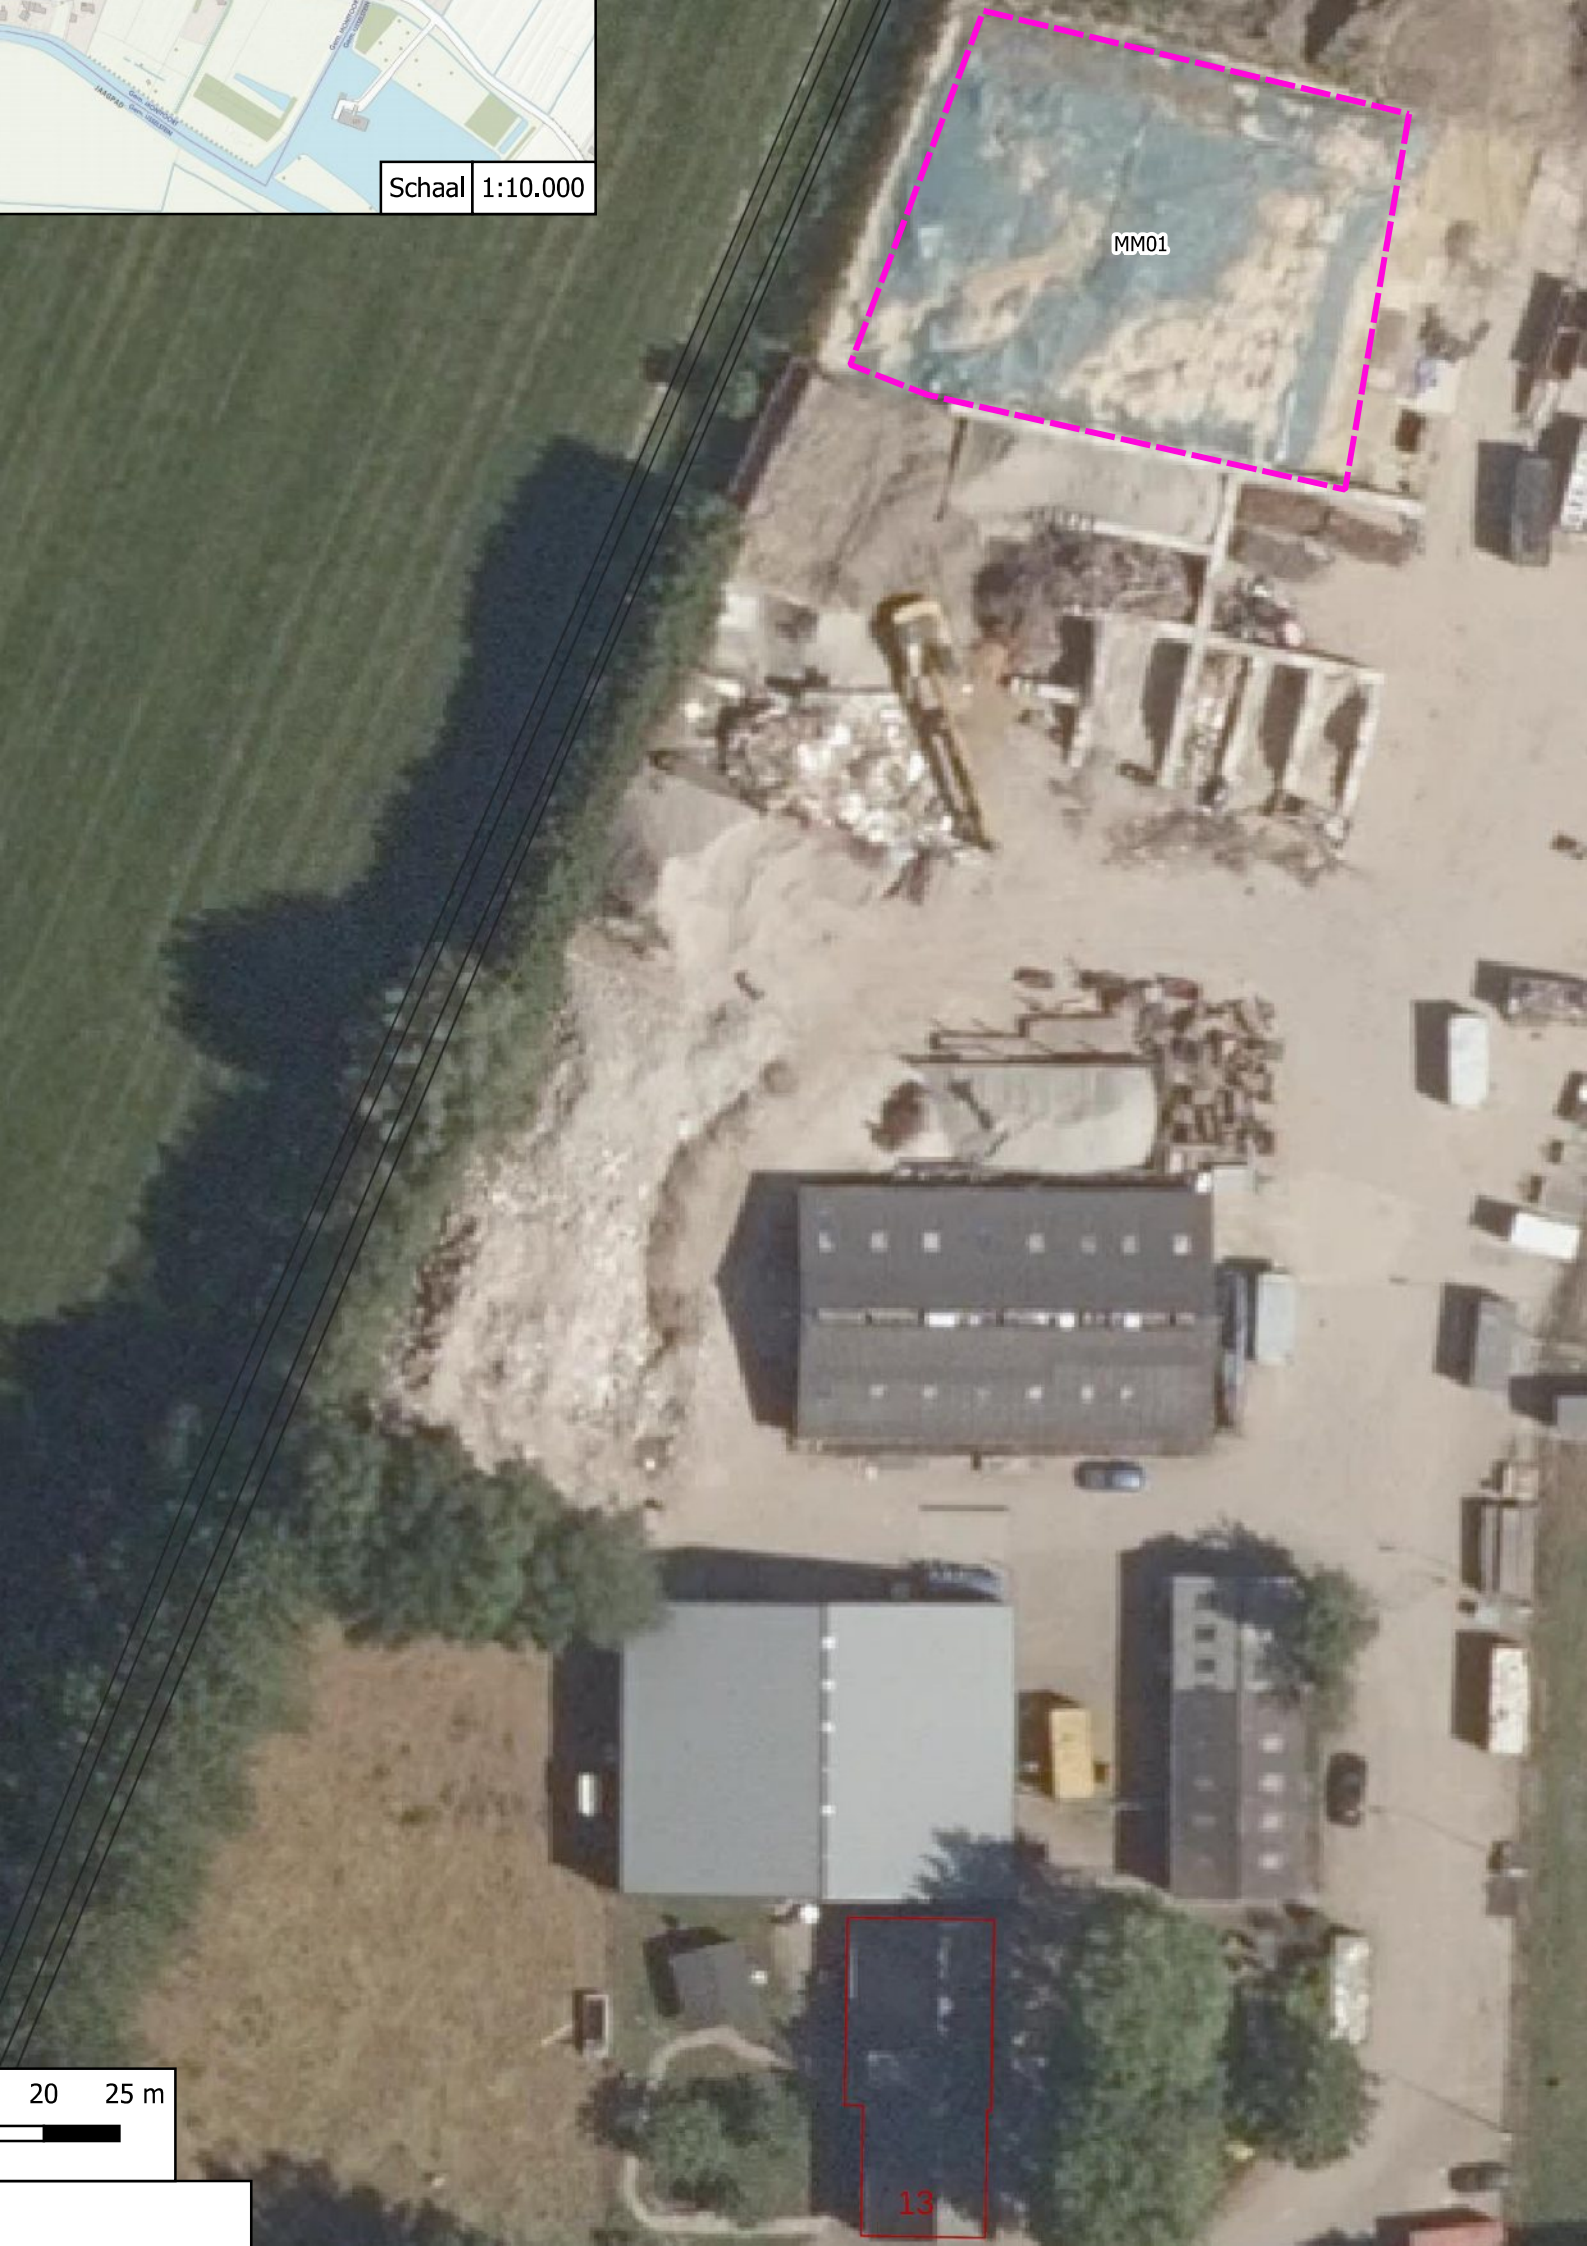
| <b>BIJLAGE 1</b> |

MM01

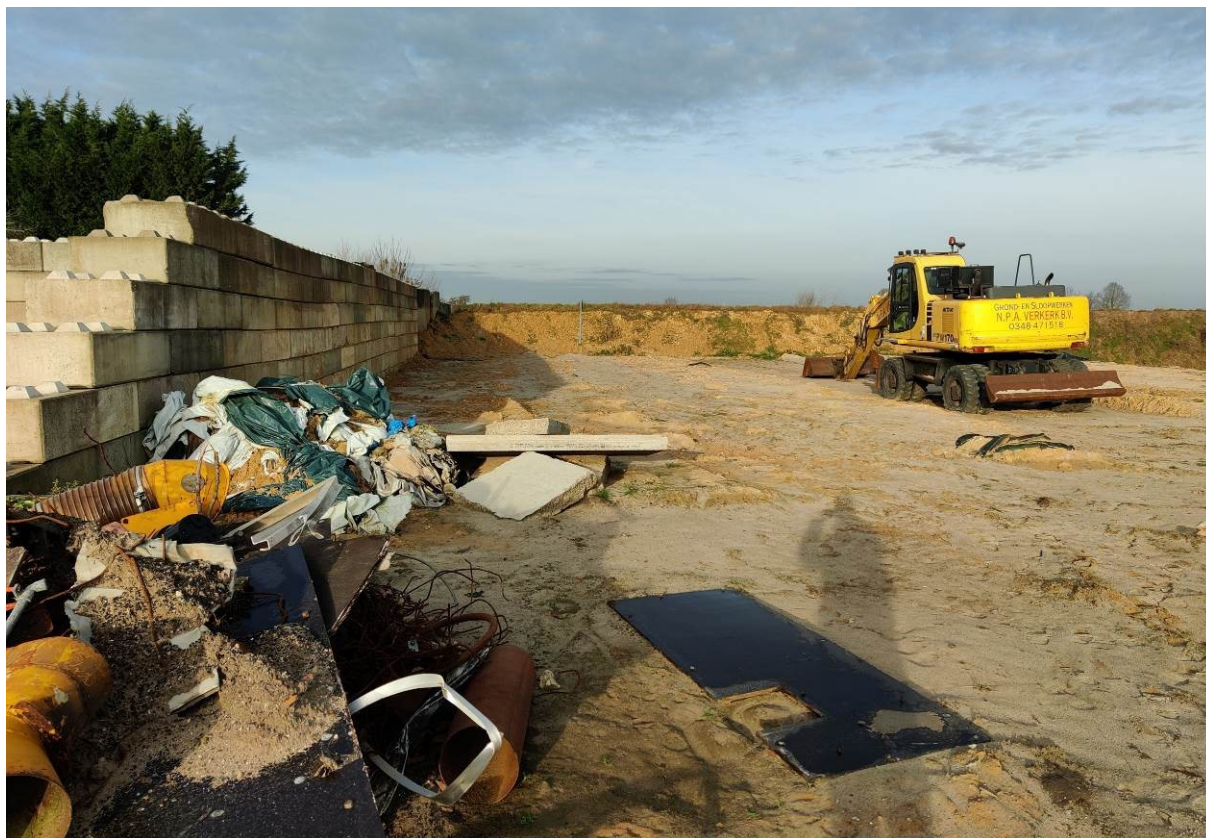
Foto 1: overzicht onderzoekslocatie, uitzicht op grondwal met zintuiglijke verkleuring

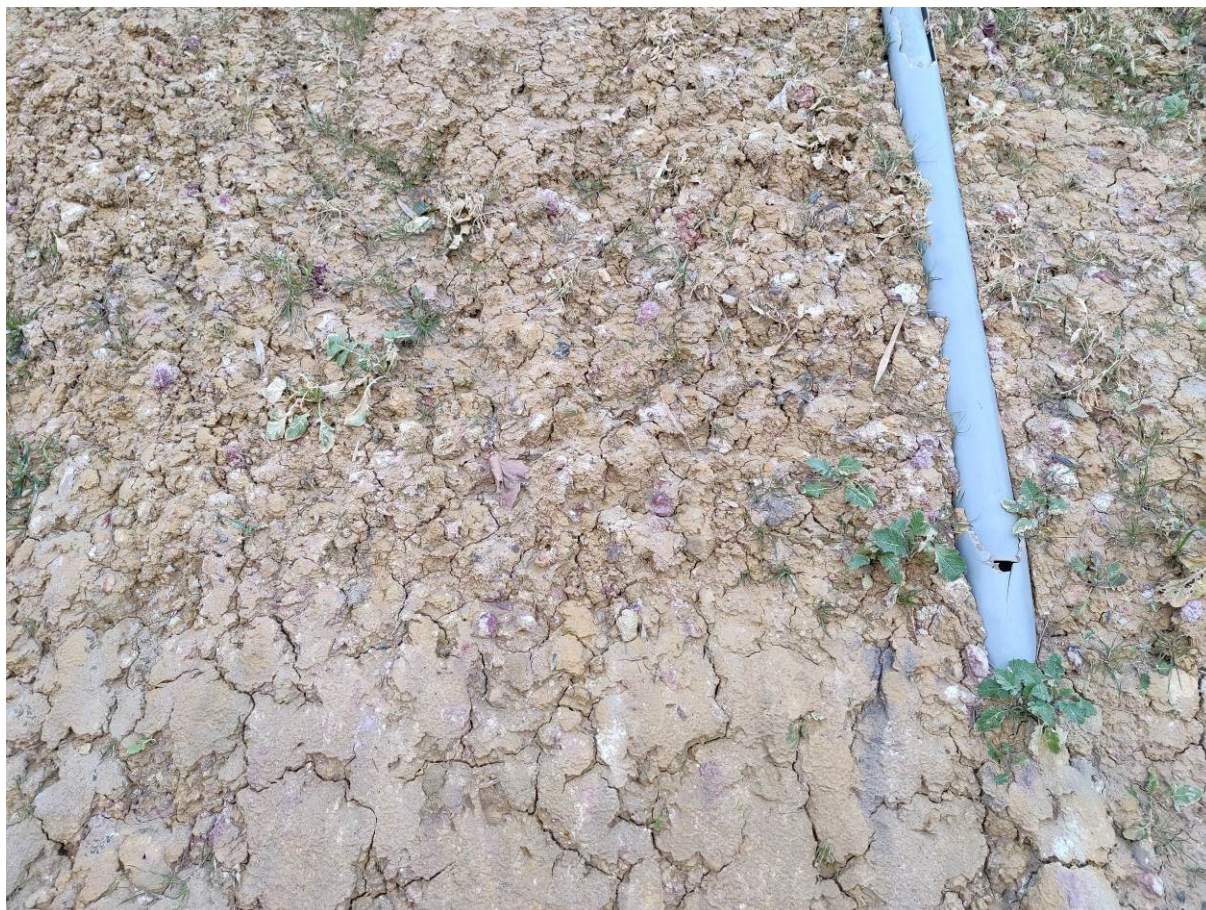
Foto 2: zintuiglijke verkleuring in grondwal

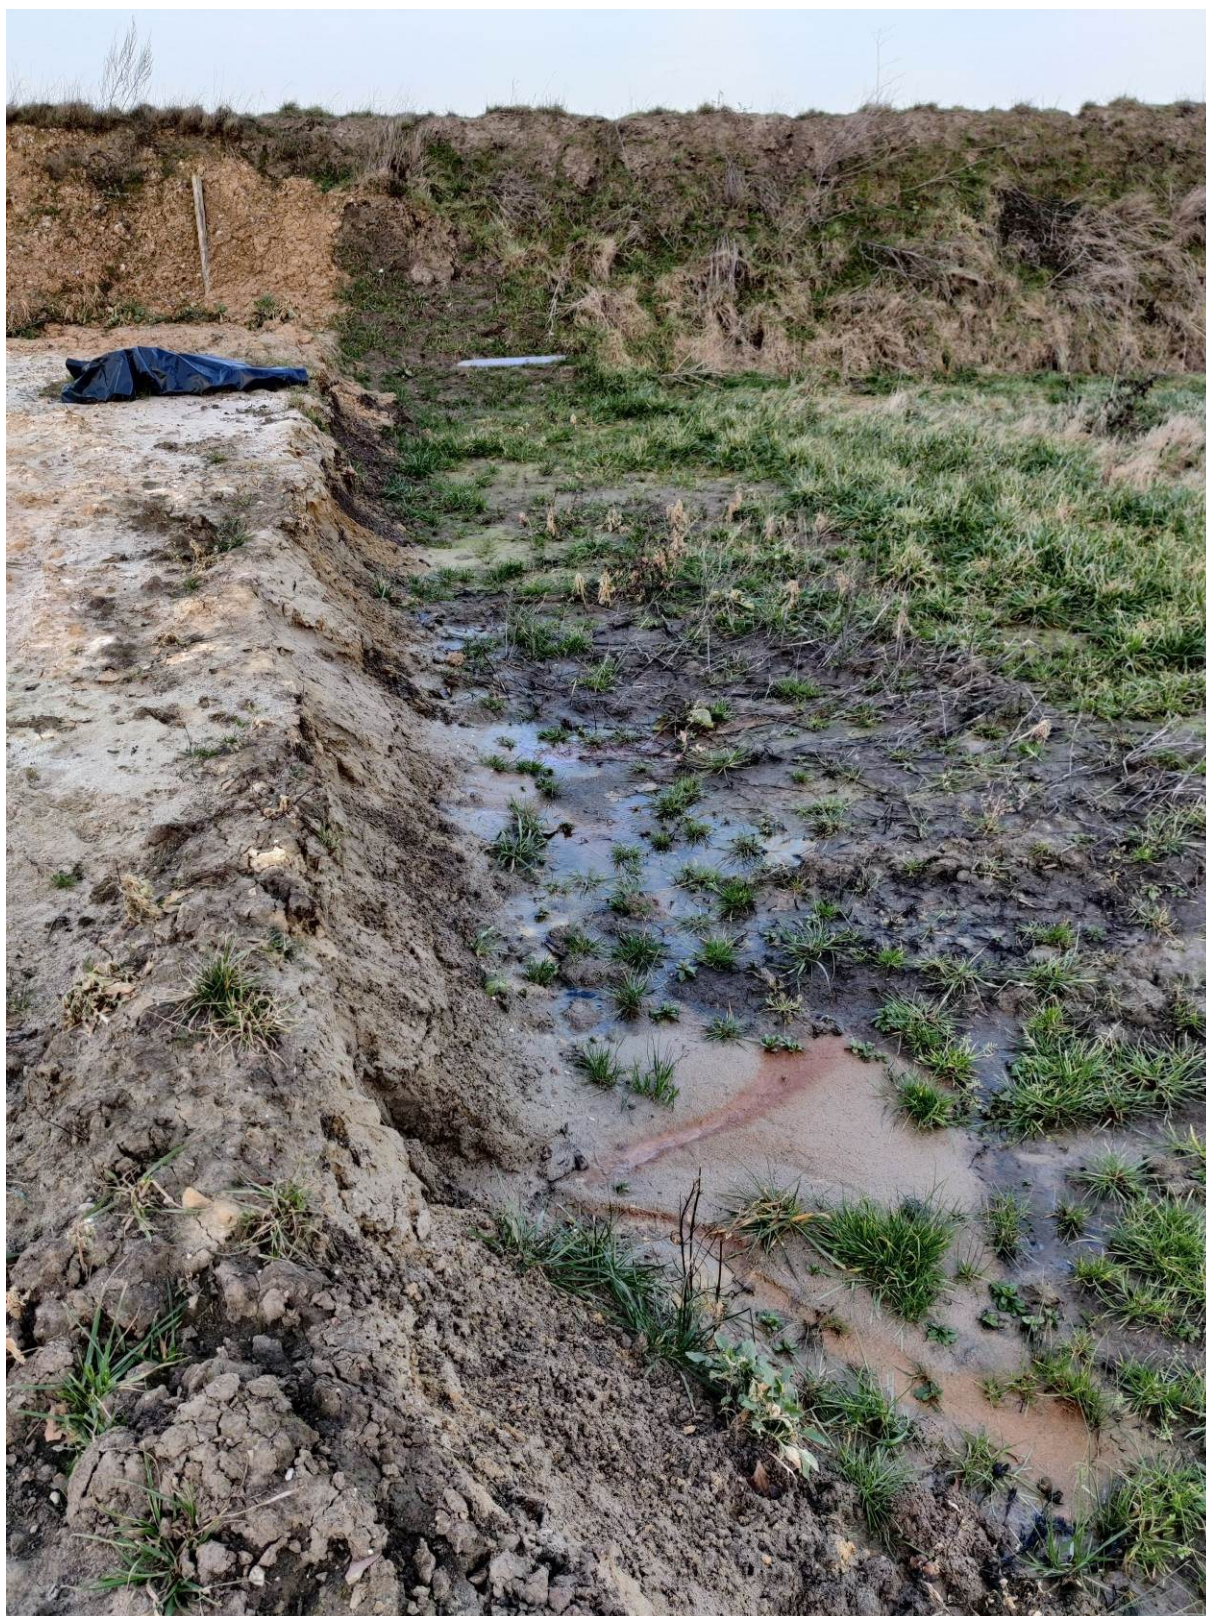
Tijdens monsternamen is een olieachtig filmpje op het water waargenomen, afkomstig uit de opgebrachte grond, zie voor de foto's bijlage 3.

Foto 3: zintuiglijke verkleuringen rond uitloop van 'water' uit opgebrachte zandlaag naar naastgelegen akker (olieachtige filmlaag)

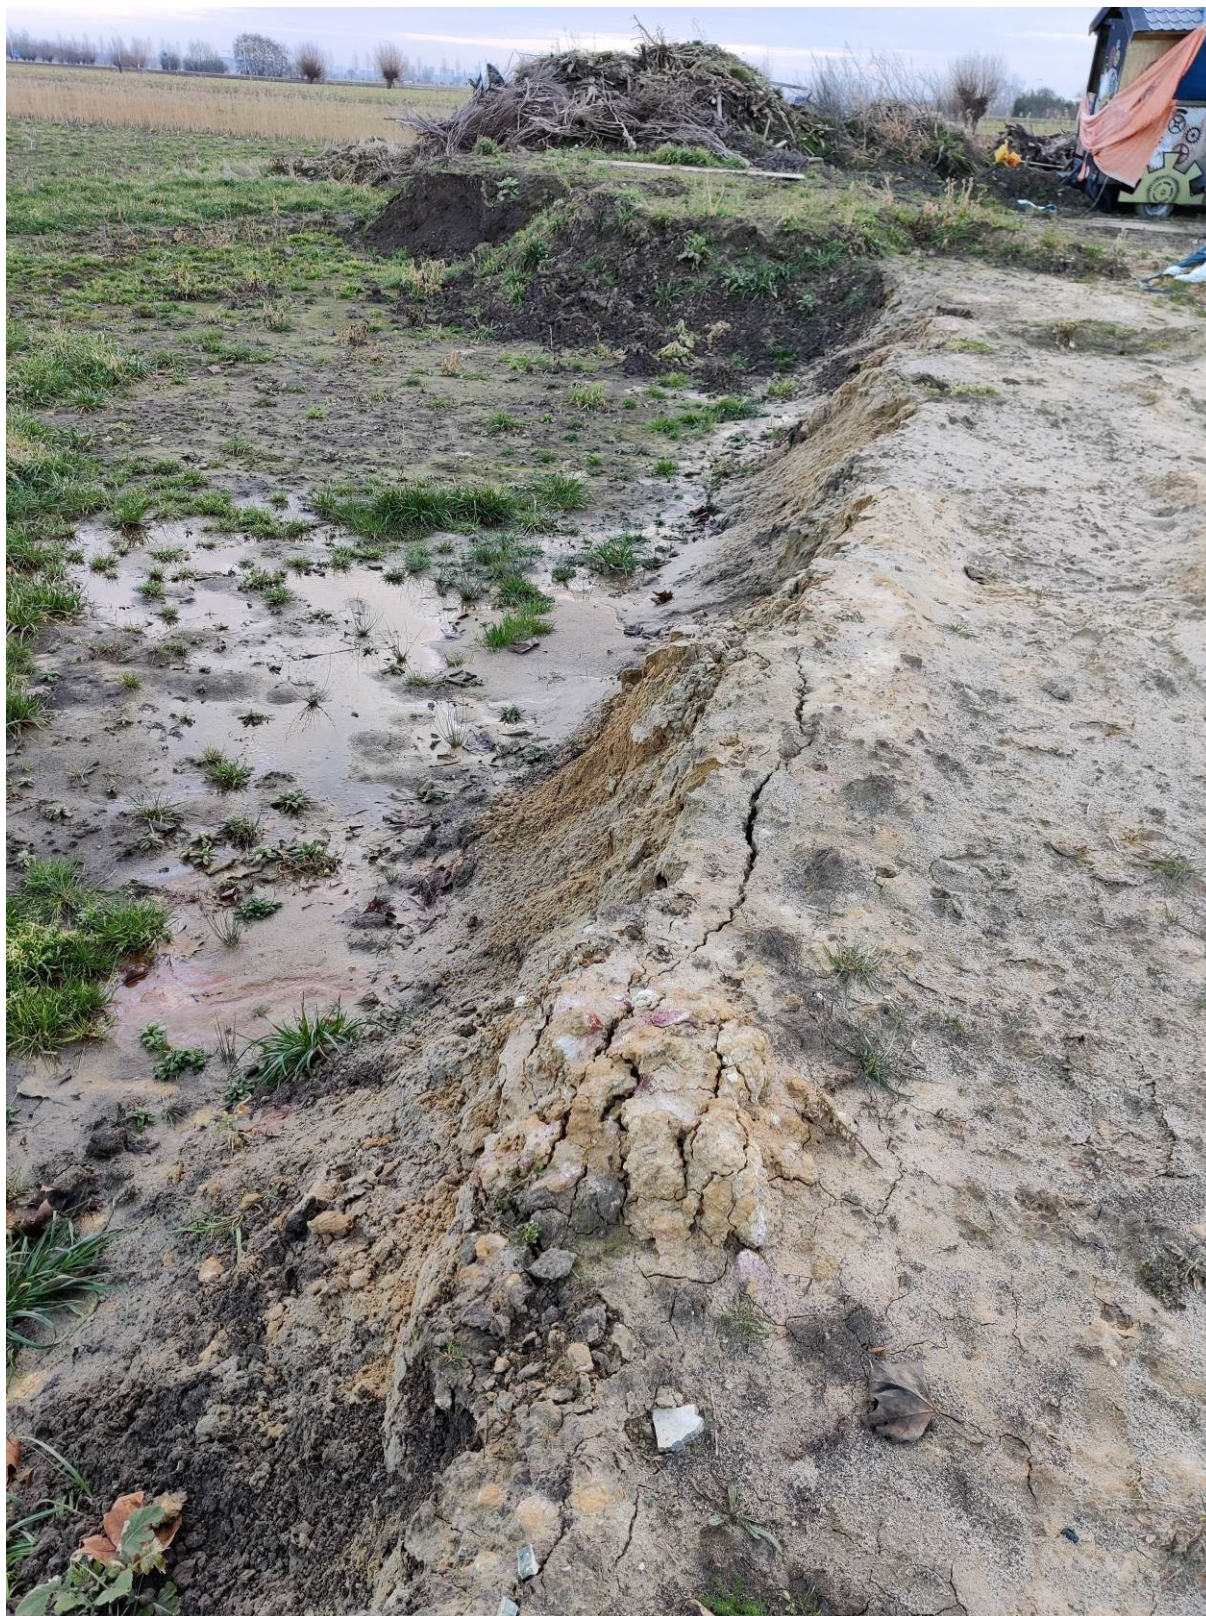
Foto 4: zintuiglijke verkleuringen rond uitloop van 'water' uit opgebrachte zandlaag naar naastgelegen akker (olieachtige filmlaag)
