Projectnummer: 51005843

Datum: 05-08-2021

## Vooronderzoek milieuhygiënische bodemkwaliteit

JYSK Flevoland

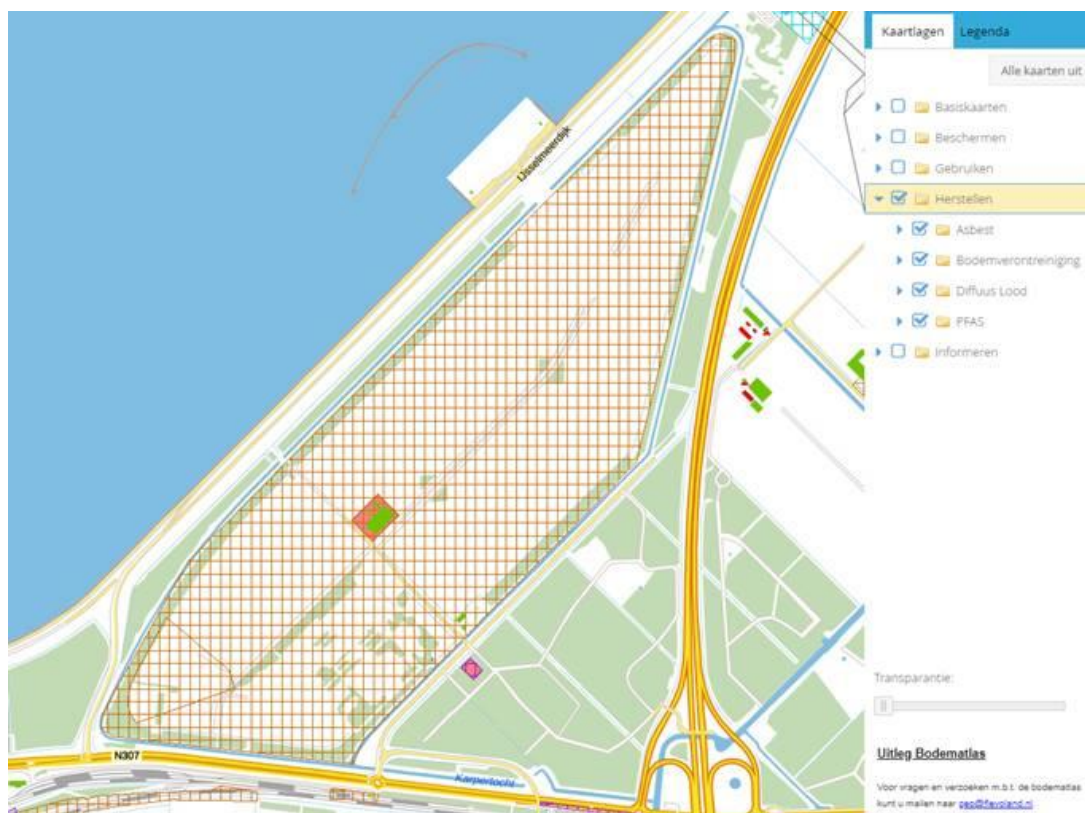
Figuur 3-1: Bodematlas Flevoland

Uit het bodemloket en de bodematlas van Provincie Flevoland (figuur 3-1) blijkt dat op de locatie bodemonderzoek is uitgevoerd. Er zijn bodemonderzoeksrapportages benoemd in het bodemloket. Deze rapportages zijn opgevraagd bij het bevoegd gezag, voor een volledig overzicht hiervan wordt verwezen naar bijlage 3.

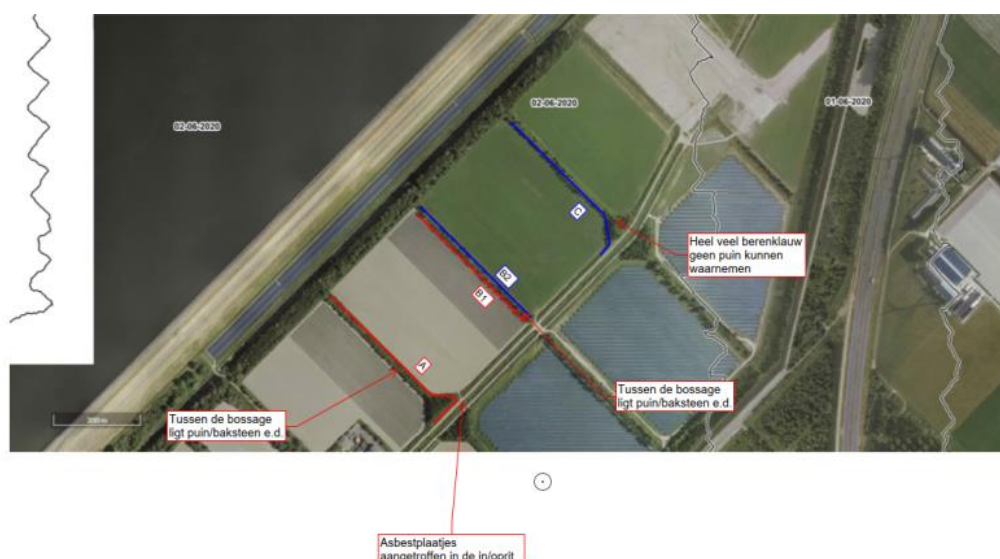
**Figuur 4-1: Deellocaties**

| Deellocatie | Omschrijving en reden tot wel of niet verdenking van bodemverontreiniging |
|---|---|
| Toegangsdam A | Asbestplaatmateriaal aangetroffen tijdens locatiebezoek |
| Boomstroken | Puin aangetroffen tijdens locatiebezoek |

De deellocaties zijn aangegeven in onderstaand figuur.

| Deellocatie | Oppervlakte (m <sup>2</sup> ) | Bodemlaag (m -mv) | Hypothese | Strategie |
|---|---|---|---|---|
| Toegangsdam A | N.t.b. | 0,00-0,2,00 | Op basis van locatiebezoek wordt verwacht dat mogelijk verhoogde gehalten aan asbest en/of chemische parameters aanwezig zijn in de bodem | Verdacht heterogeen |
| Boomstroken | N.t.b. | 0,00-0,2,00 | Op basis van locatiebezoek wordt verwacht dat mogelijk verhoogde gehalten aan asbest en/of chemische parameters aanwezig zijn in de bodem | Verdacht heterogeen |

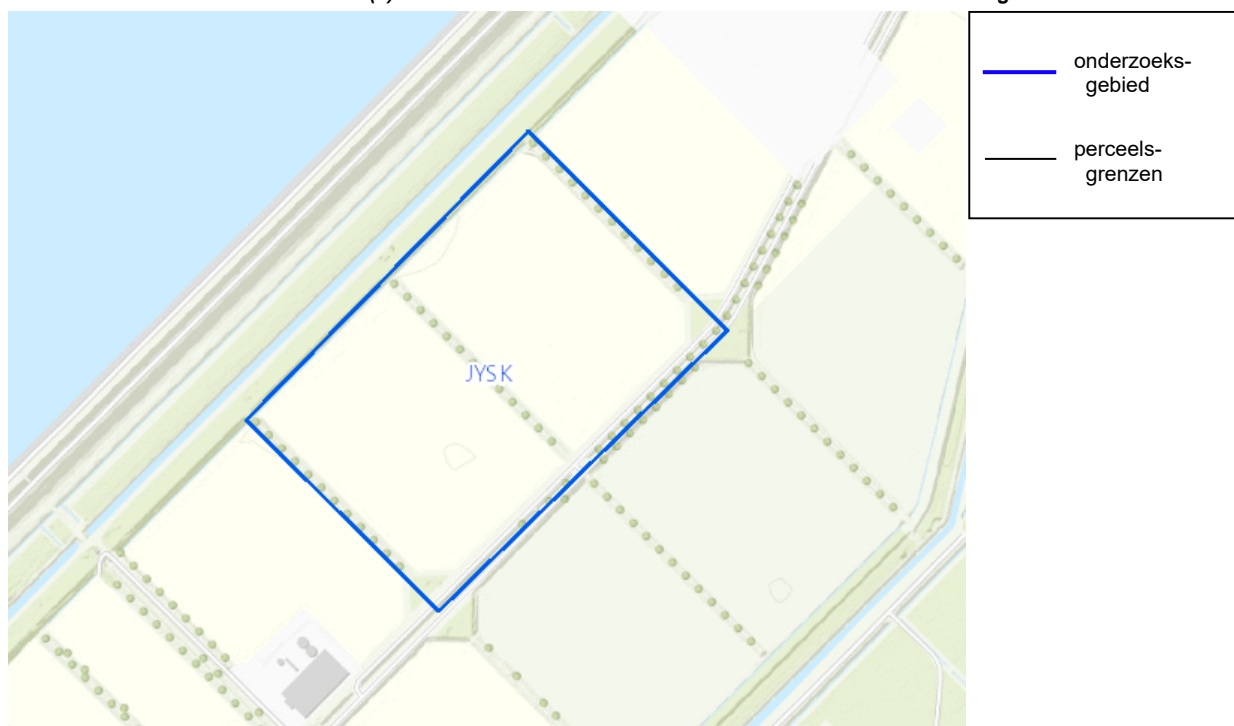
**Kaart: Overzicht onderzoekslocatie(s)**

In onderstaande tabel zijn de locatiegegevens samengevat. Op de hierboven getoonde kaart staat de topografische ligging van de onderzoekslocatie(s) weergegeven.

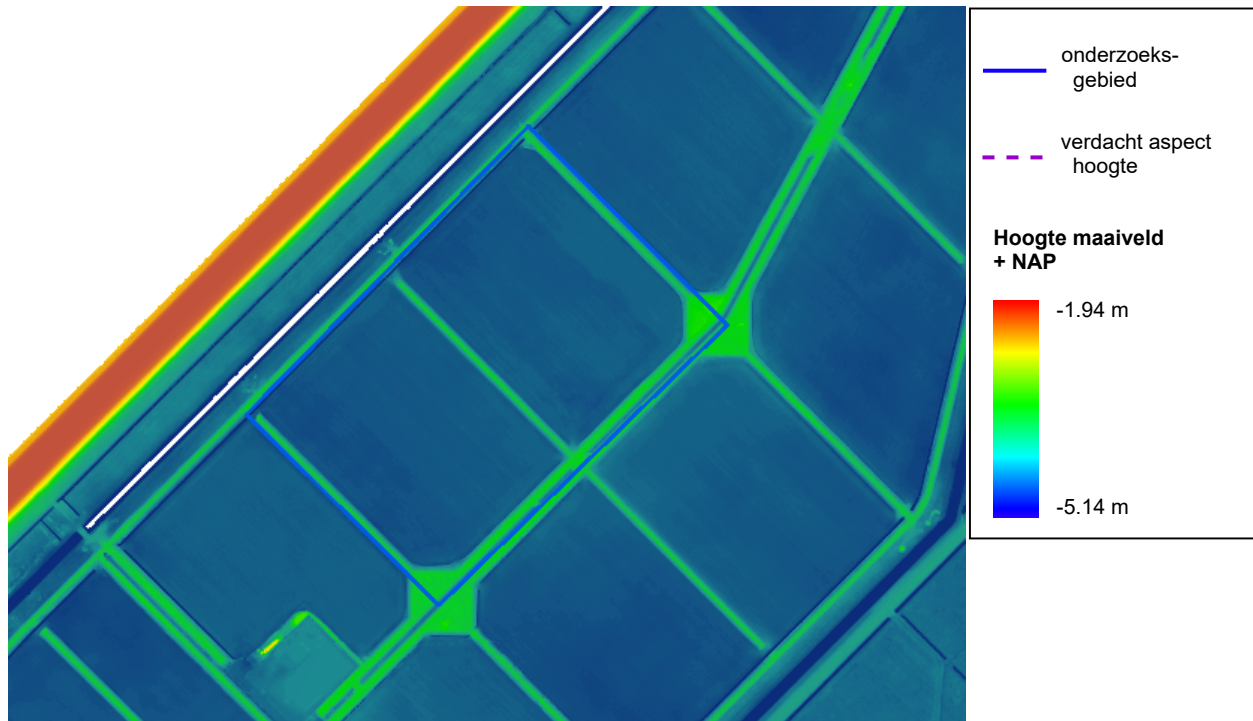
**Kaart: Hoogteligging onderzoekslocatie**

Op onderstaande kaart zijn de verschillen in maaiveldhoogtes op de onderzoekslocatie(s) in kleur weergegeven. De gemiddelde maaiveldhoogte ligt op -4,37 m + NAP.

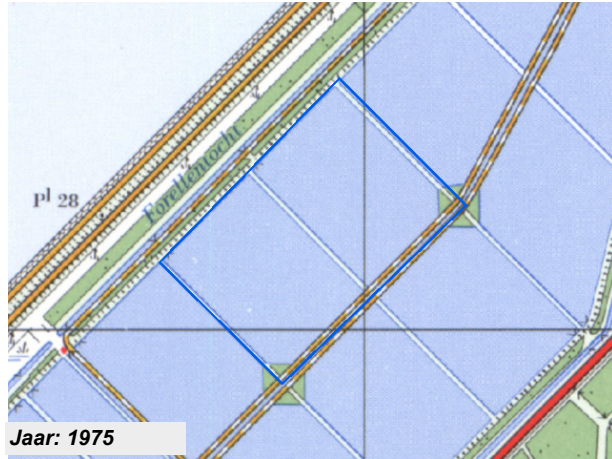
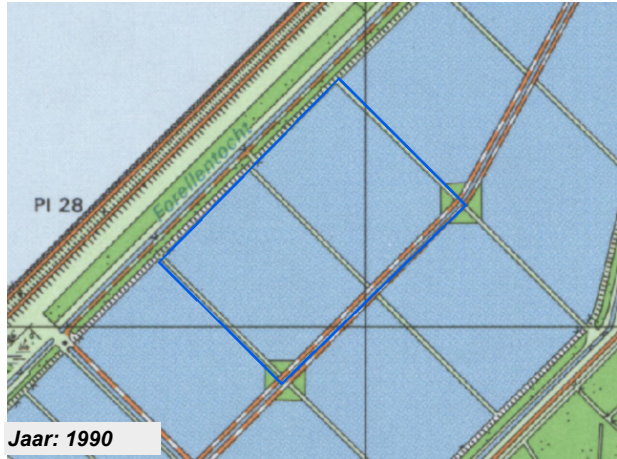
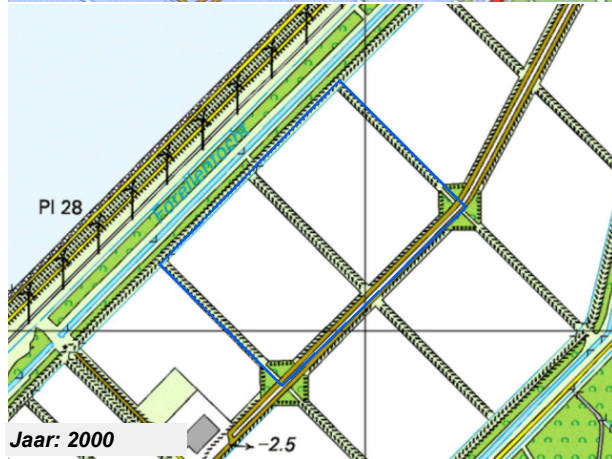
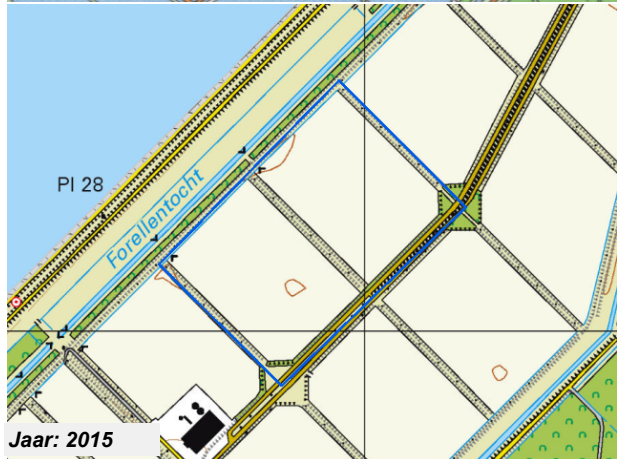
Bij het raadplegen van historisch kaartmateriaal zijn geen aanwijzingen aangetroffen met betrekking tot de aanwezigheid van ophogingen, dempingen, stortingen en/of opvullingen ter plaatse van de onderzoekslocatie.

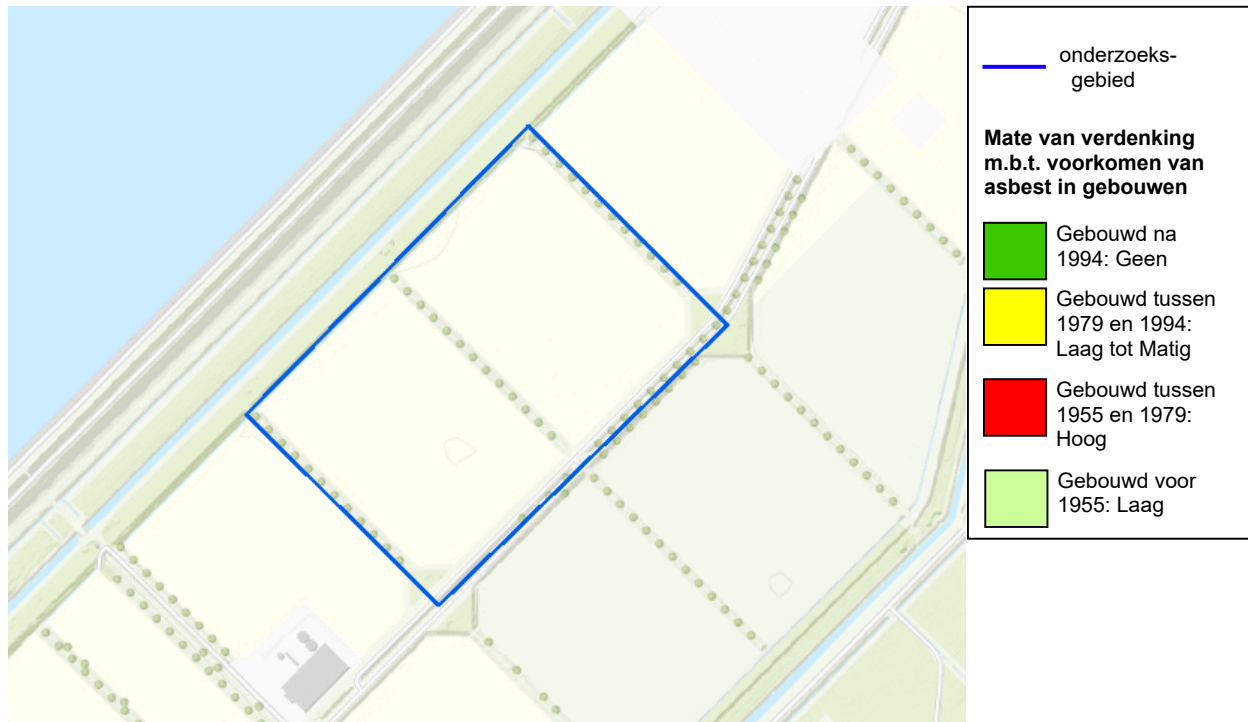
**Kaart: Mate van verdenking m.b.t. het voorkomen van asbest in gebouwen**

De grootschalige toepassing van asbesthoudende producten bij de bouw van objecten uit een bepaalde periode kan indirect een bodemverontreiniging met asbesthoudend materiaal hebben veroorzaakt door bewerkingen van asbesthoudende materialen op de bouwplaats en/of de sloop van gebouwen. Uit raadpleging van (historisch) topografisch kaartmateriaal en de Basisregistratie Adressen en Gebouwen (BAG) blijkt dat zich ter hoogte van de huidige onderzoekslocatie geen bouwwerken bevinden of hebben bevonden. Hiermee komt de verdenking op de aanwezigheid van asbest in de bodem als gevolg van bouw-, sloopactiviteiten of verwerking van asbesthoudende constructies te vervallen.

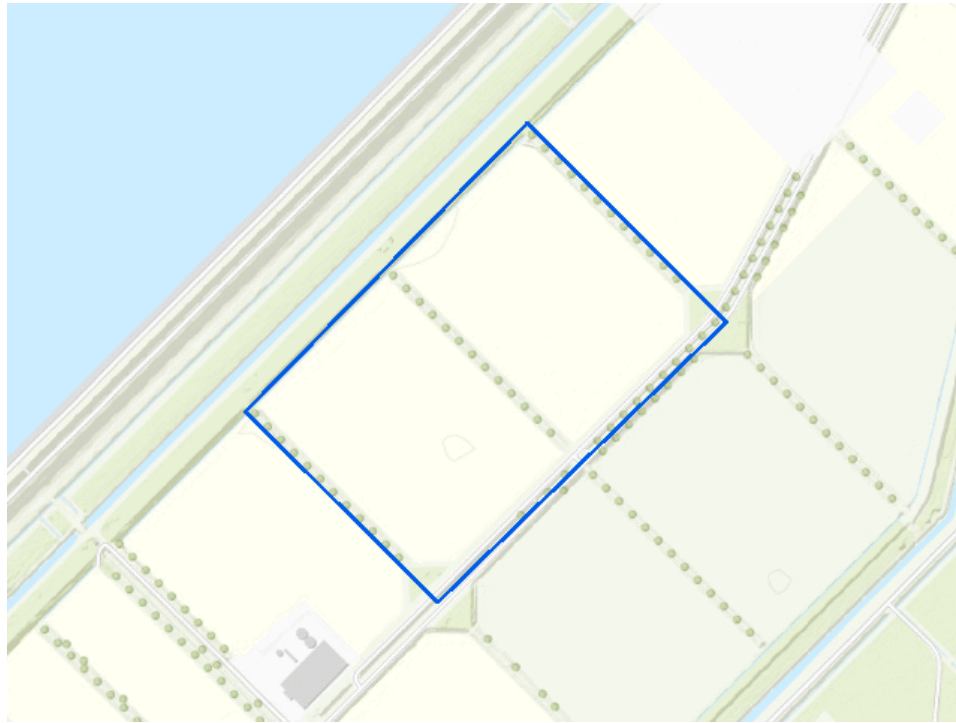
**Kaart: Bodemloket**

Op Bodemloket staan geen bodembedreigende activiteiten, bodemonderzoeken en/of saneringen op nabij de onderzoekslocatie geregistreerd. Voor ligging zie weergave op de kaart. Voor een overzicht van alle bodemloketlocatie op of nabij de onderzoekslocatie wordt verwezen naar appendix 1.

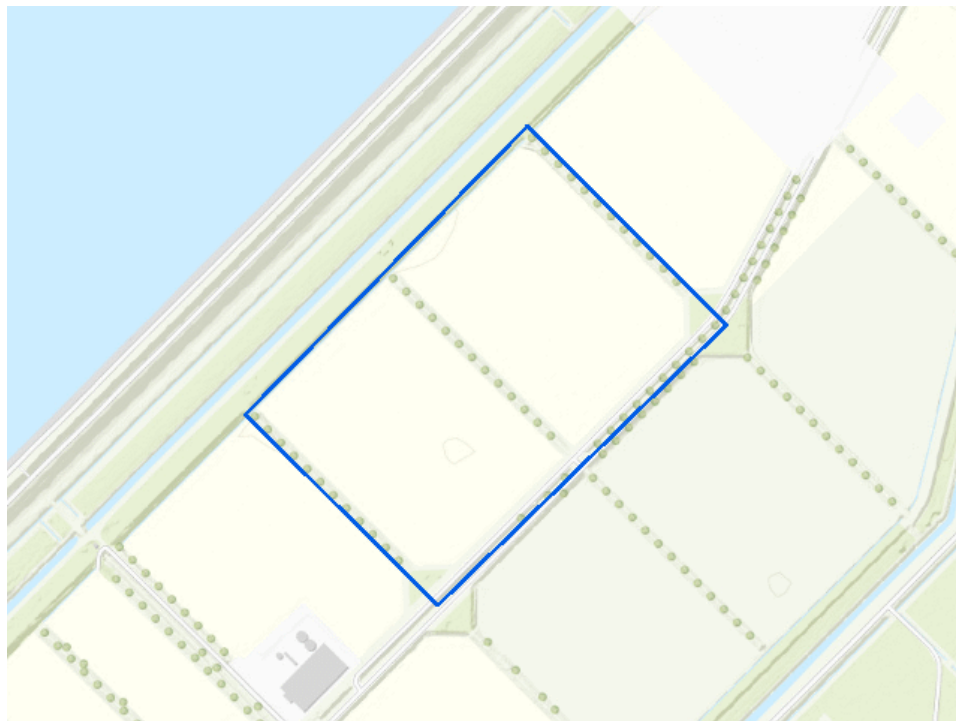
**Kaart: Conclusie**

Op basis van de resultaten van het vooronderzoek, zijn onderstaande dellocaties met hypothesen gedefinieerd. De ligging van de deellocaties zijn weergegeven op kaart 5.

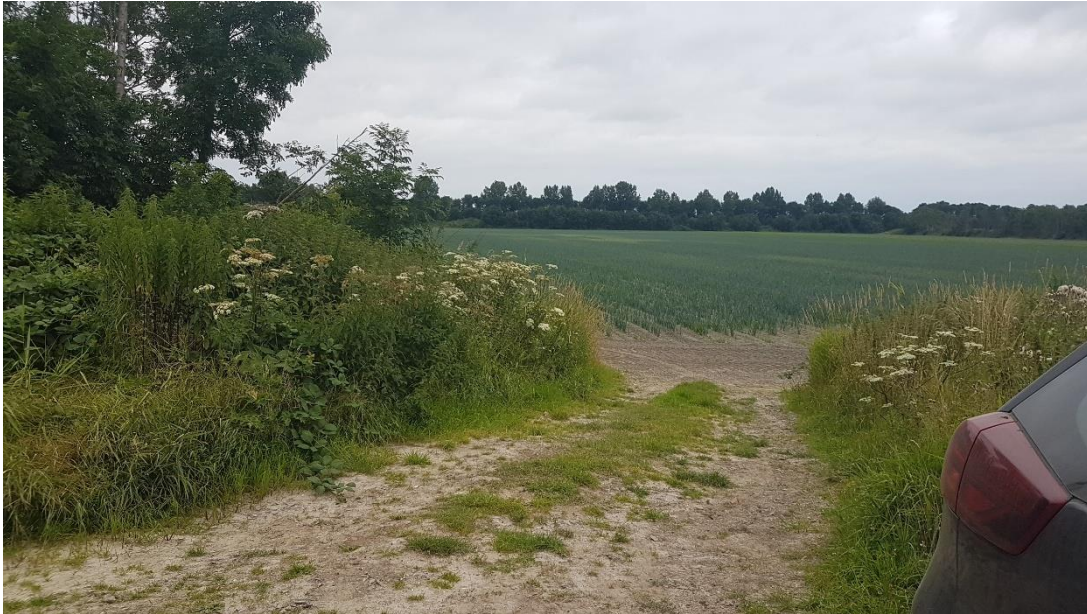
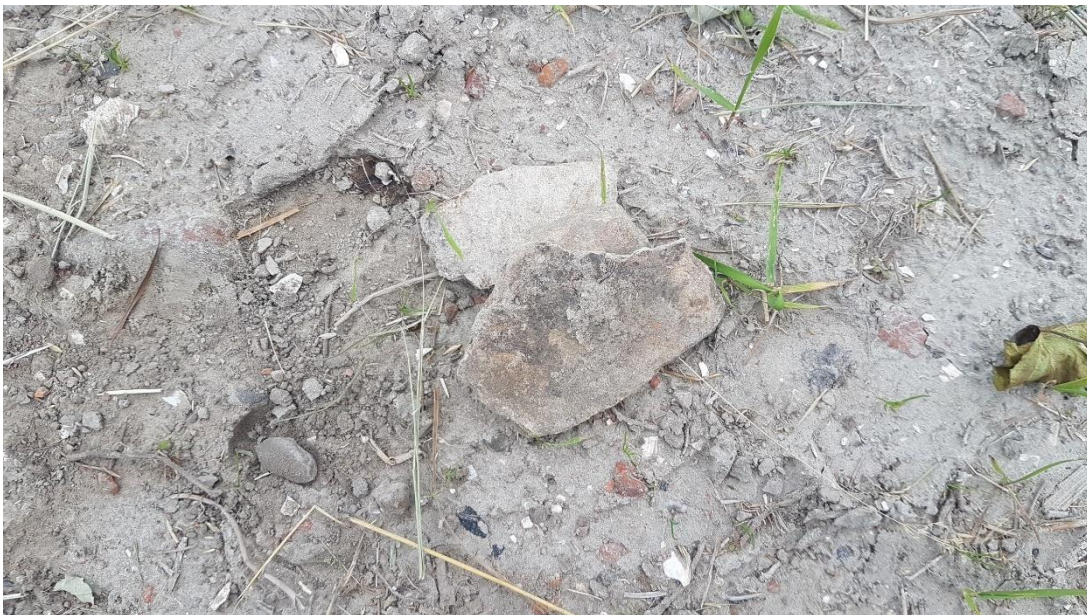
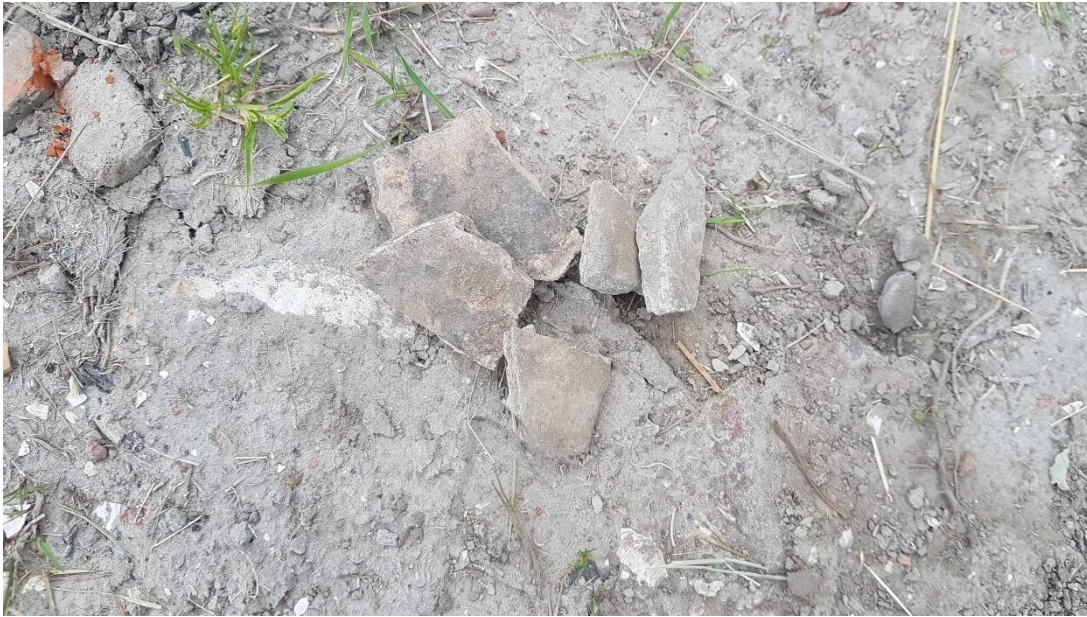
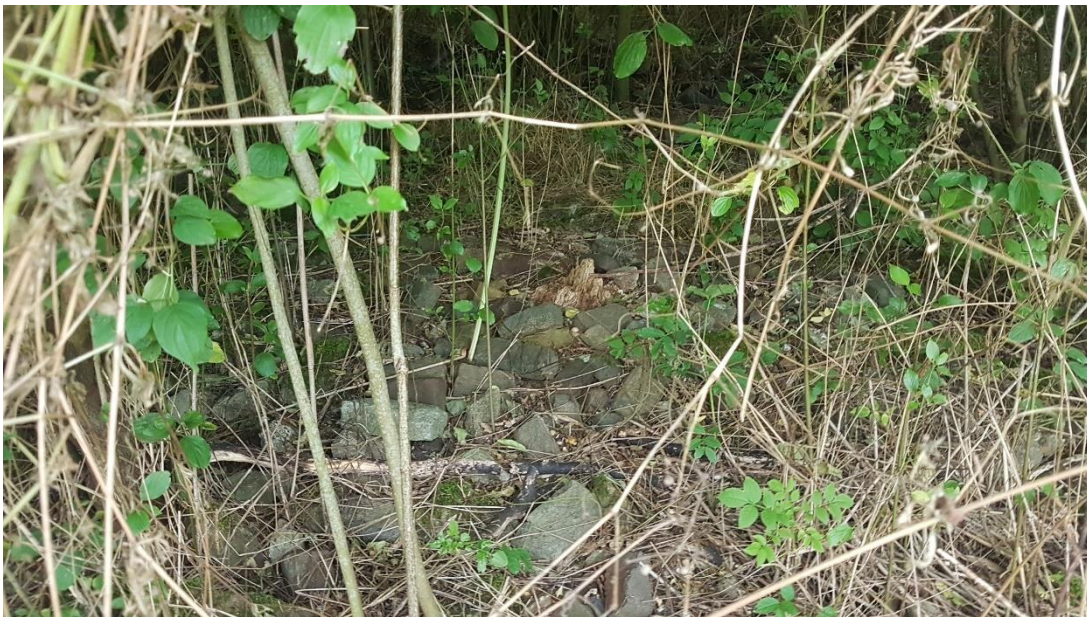
Scheiding A

| Asbestverdacht materiaal | Asbestverdachte plaatmateriaal in toegangsdam A |

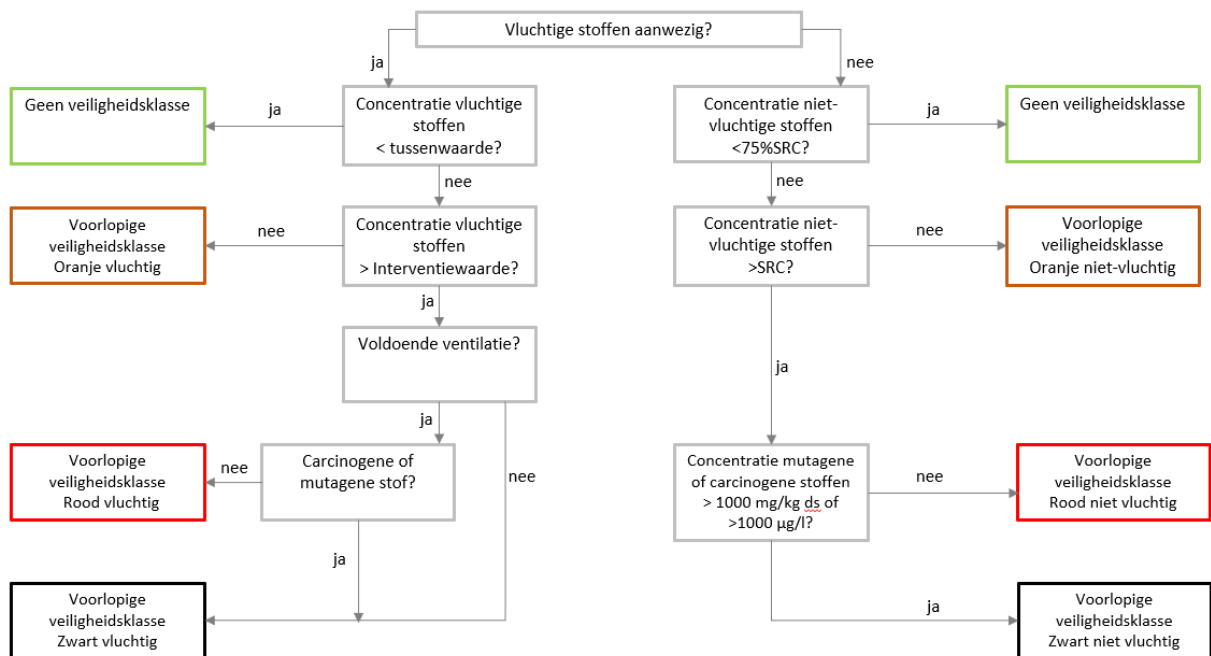
De CROW 400 geeft een methodiek voor het veilig, zorgvuldig en risico gestuurd werken met verontreinigde bodem. De systematiek om de veiligheidsklasse voor verontreinigde bodem vast te stellen is in het volgende schema weergegeven.

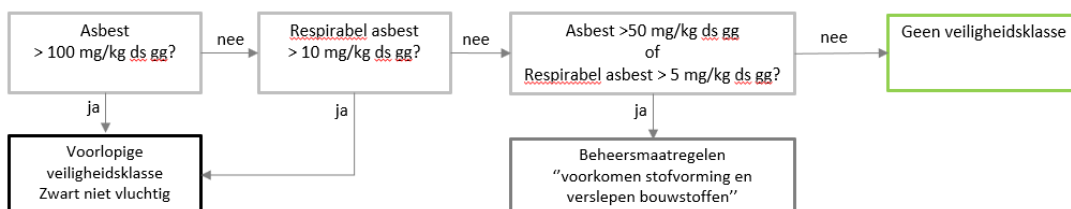
De CROW 400 geeft een methodiek voor het veilig, zorgvuldig en risicogestuurd werken met verontreinigde bodem. De beoordeling van met asbestverontreinigde grond is in het volgende schema weergegeven.
