## Verkennd bodemonderzoek inclusief asbest

Rapportnummer : C230271.005/SBI  
Datum rapportage : 27 november 2023

Op een terrein aan [REDACTED] is een verkennend bodemonderzoek en een verkennend onderzoek naar het voorkomen van asbest uitgevoerd zoals voorgeschreven in de Nederlandse normen NEN 5740 en NEN 5707.

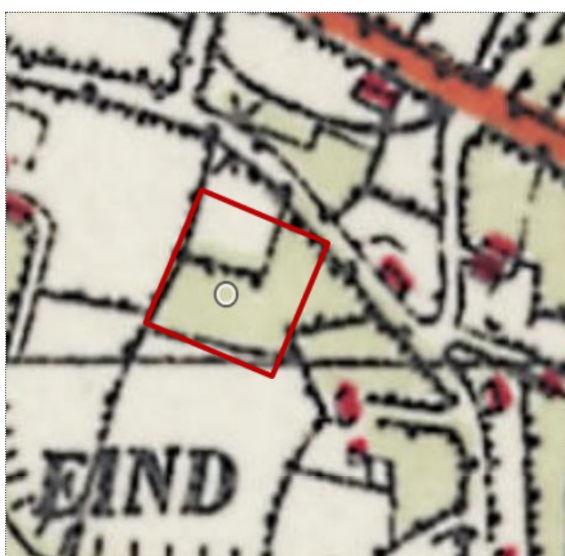
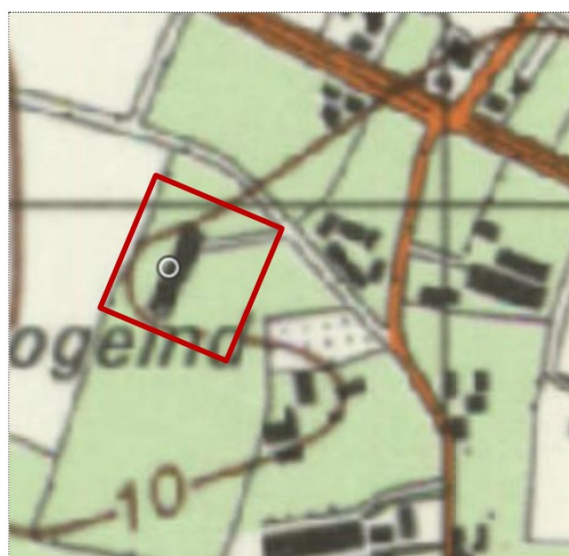
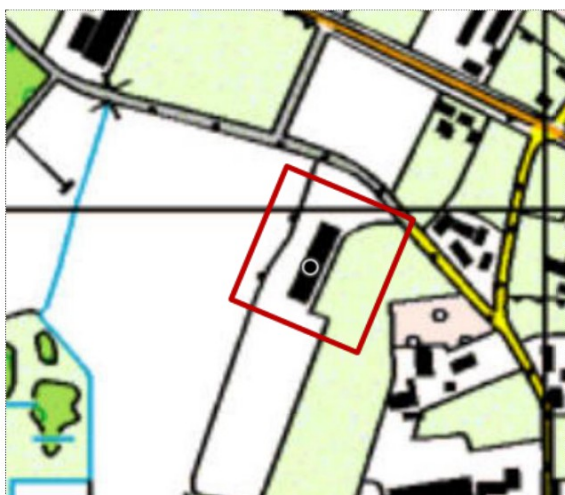
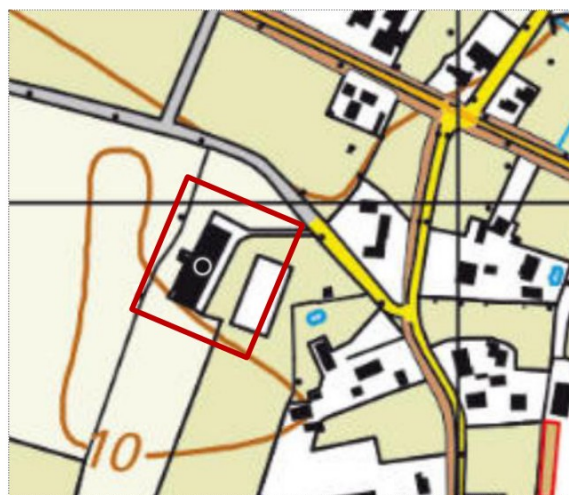
Volgens historisch topografisch kaartmateriaal was de onderzoekslocatie en directe omgeving omstreeks 1900 in gebruik als landbouwgrond (grasland). In de omgeving is reeds bebouwing aanwezig, waarschijnlijk boerderijen. De omliggende doorgaande wegen [REDACTED] zijn tevens aanwezig. Kaartmateriaal uit 1929 en 1956 geven hetzelfde beeld aan. In 1984 is op de onderzoekslocatie voor het eerst bebouwing te zien. De paardenbak is vanaf 2020 te zien.

In het verleden is de onderzoeklocatie en de omgeving in gebruik geweest als landbouwgrond met bebouwing, waarschijnlijk boerderijen. In 1984 is op de onderzoekslocatie voor het eerst bebouwing te zien. Op basis van het uitgevoerde vooronderzoek wordt er op de onderzoekslocatie geen noemenswaardige bodemverontreiniging verwacht. Daarom kan conform NEN 5740 uitgegaan worden van een zogenaamde onverdachte locatie, waarbij in het grondwater diffuus verhoogde gehalten aan zware metalen aanwezig kunnen zijn.

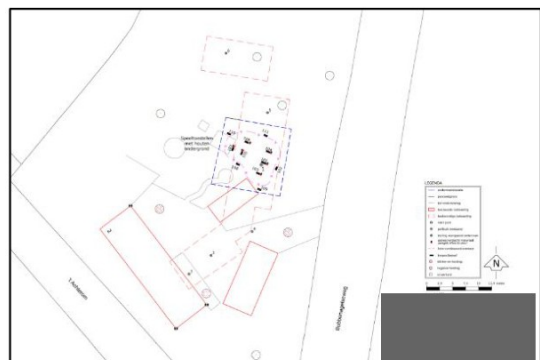
Over een oppervlakte van 74 m<sup>2</sup> was een verontreiniging met asbest aanwezig tot een diepte van 0,5 m-mv. Uitgaande van een diepte van 0,5 m was er sprake van een omvang van 37 m<sup>3</sup> asbest verontreinigde grond.

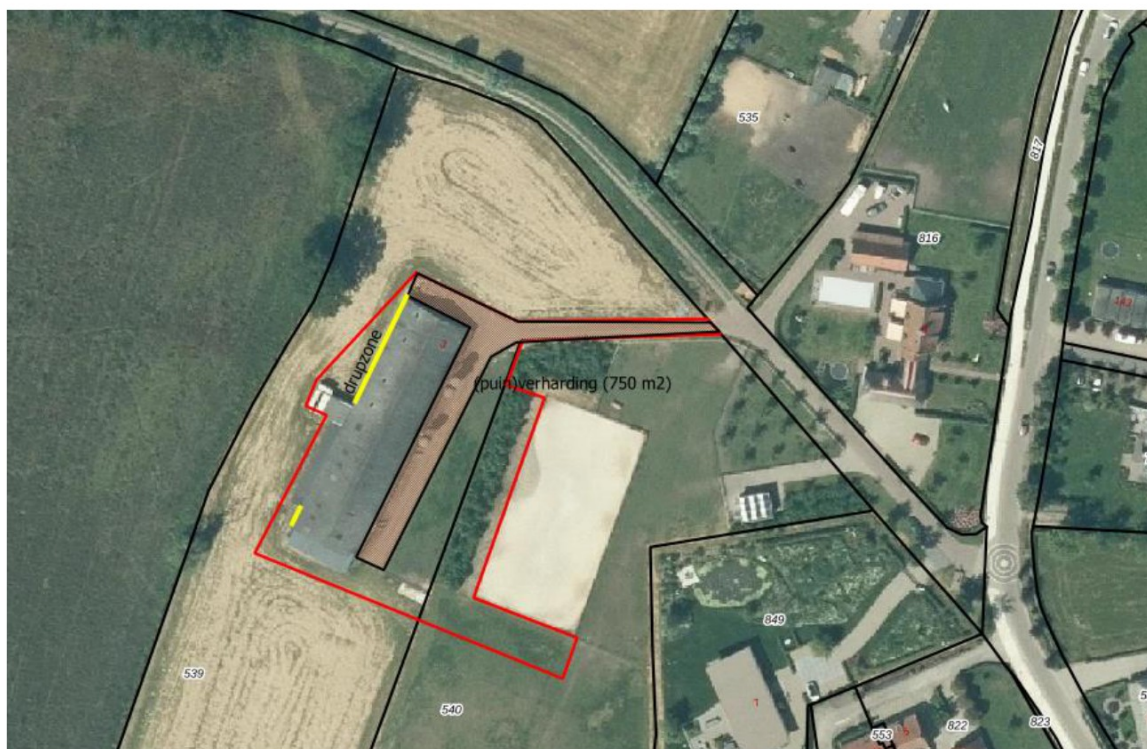
- onverharde regendrupzone (geel);
- Toegangsweg/inrit ( $\pm 750 \text{ m}^2$ );
- Resterend terreindeel ( $\pm 3.000 \text{ m}^2$ ).

In onderstaande afbeelding zijn de deellocaties weergegeven:
