Verkennend bodemonderzoek Oud Moleneind (ong.) te Uden

Aeres Milieu Projectnummer : AM21065
Status rapport : Definitief (versie 1)
Datum : 23 april 2021

Opdrachtgever : Accent adviseurs
Luchthavenweg 13E
5657 EA Eindhoven

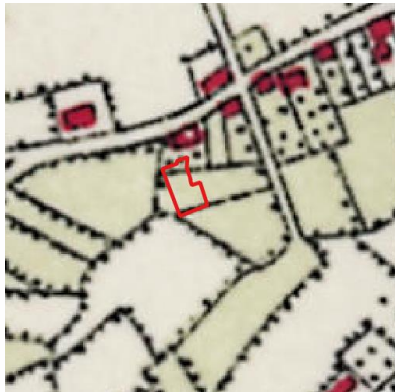
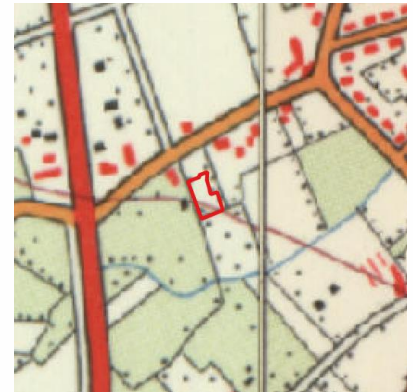
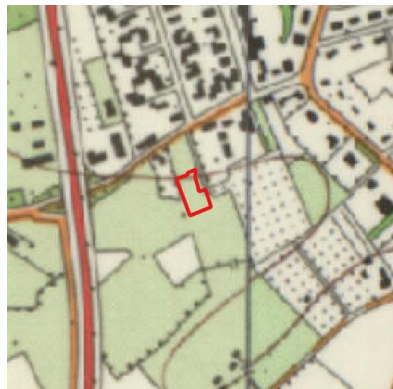
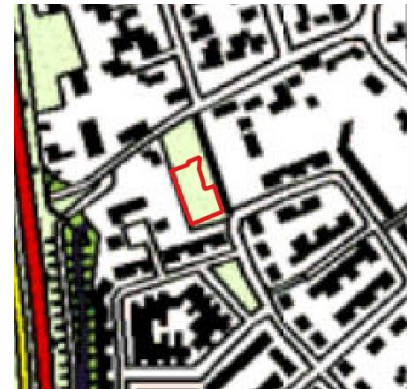
Afbeelding 2: geraadpleegde historische kaarten (Bron kaarten: topotijdreis.nl)

In het kader van het vooronderzoek is historisch kaartmateriaal bestudeerd. Uit kaartmateriaal van de geraadpleegde historische kaarten is af te leiden dat de onderzoekslocatie altijd onbebouwd is geweest en een agrarisch gebruik heeft gekend. Op de diverse kaarten is goed de toename van bebouwing rondom de onderzoekslocatie waarneembaar.

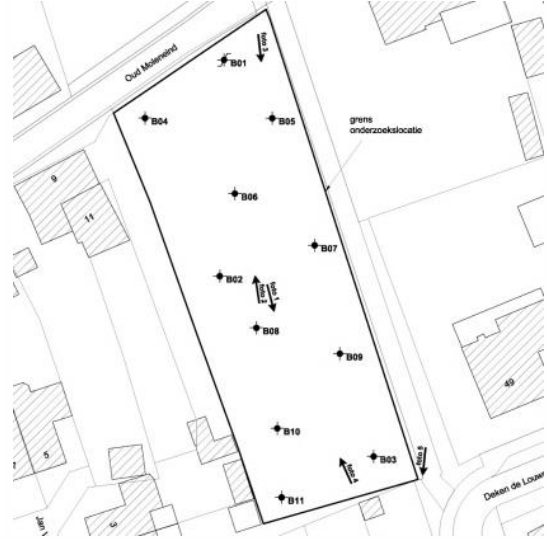
| Kenmerk | Bijzonderheden |
|---|---|
| | <p><i>Afbeelding 3: situatietekening met boringen (Bron tekening: Inpijn-Blokpoel)</i></p> |

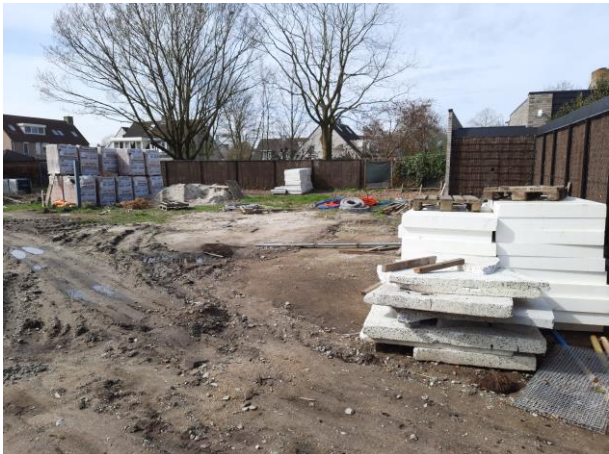
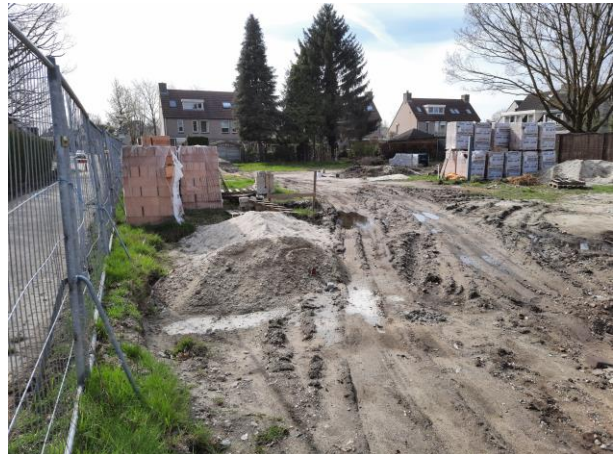
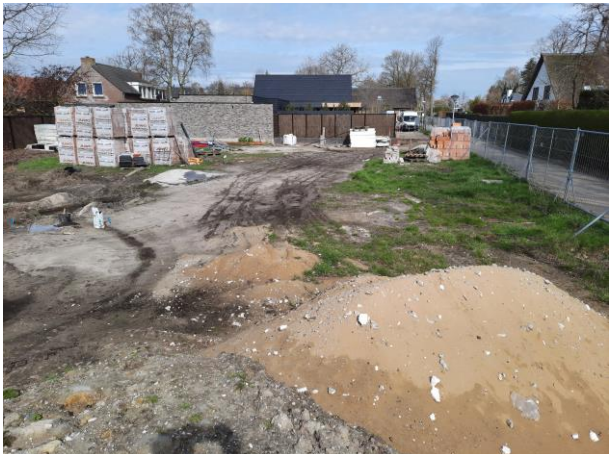
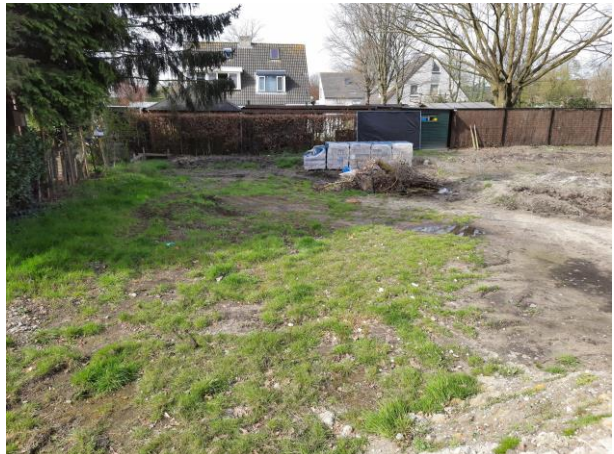
Foto's onderzoekslocatie

De onderzoekslocatie bestaat volledig uit braakliggend terrein. Op het terrein staan bouwmaterialen gestald.

Tijdens de veldinspectie is op het terrein geen asbestverdacht materiaal aangetroffen.

Er zijn geen waarnemingen gedaan die wijzen op de aanwezigheid van bodemverontreinigingen of bronnen van verontreinigingen. Een fotoreportage van de onderzoekslocatie is opgenomen in bijlage 2.
