I	Akoestisch onderzoek; <i>Witteman 27-05-2020</i>	2
II	Archeologisch onderzoek; <i>Archeologische dienst West-Friesland 12-5-2020</i>	22
III	Bodemonderzoek Midwouder Dorpsstraat 25; <i>Landview 25-6-2020</i>	32
IV	Aanvullend Bodemonderzoek; <i>GRS Milieu 23-7-2021</i>	100
V	Bodemonderzoek Tripkouw 17; <i>Landview 31-12-2018</i>	151
VI	Quicksan Flora en Fauna onderzoek; <i>JM ecologie 20-05-2020</i>	228
VII	Nader onderzoek Flora en Fauna; <i>JM ecologie 11-05-2021</i>	250
VIII	Flora en Fauna onderzoek; Boothuis Tripkouw 17; <i>vd Goes &amp; Groot 18-12-2018</i>	258
IX	AERIUS Stikstof berekening <i>Aanlegfase Midwouder Dorpsstraat 25</i>	297
X	AERIUS Stikstof berekening <i>Gebuiksfase Midwouder Dorpsstraat 25</i>	302
XI	AERIUS Stikstof berekening <i>Sloopfase Boothuis Tripkouw 17</i>	307
XII	Watertoets	312
XIII	KLIC-melding	325
XIV	Bouwkundig keuring rapport; <i>Adviesbureau Trinitrade 10-4-2019</i>	346

XV	De Ontwikkelingsvisie; <i>ir.JGMvanderLinden 1-11-2020</i>	382
XVI	Asbestinventarisatie Midwouder Dorpsstraat 25; <i>Asbestinvent BV 7-4-2020</i>	405
XVII	Asbestinventarisatie Boothuis Tripkouw 17; <i>Asbestinvent BV 18-11-2019</i>	419
XVIII	Aanmeldingsnotitie MER	460
XIX	1 <sup>

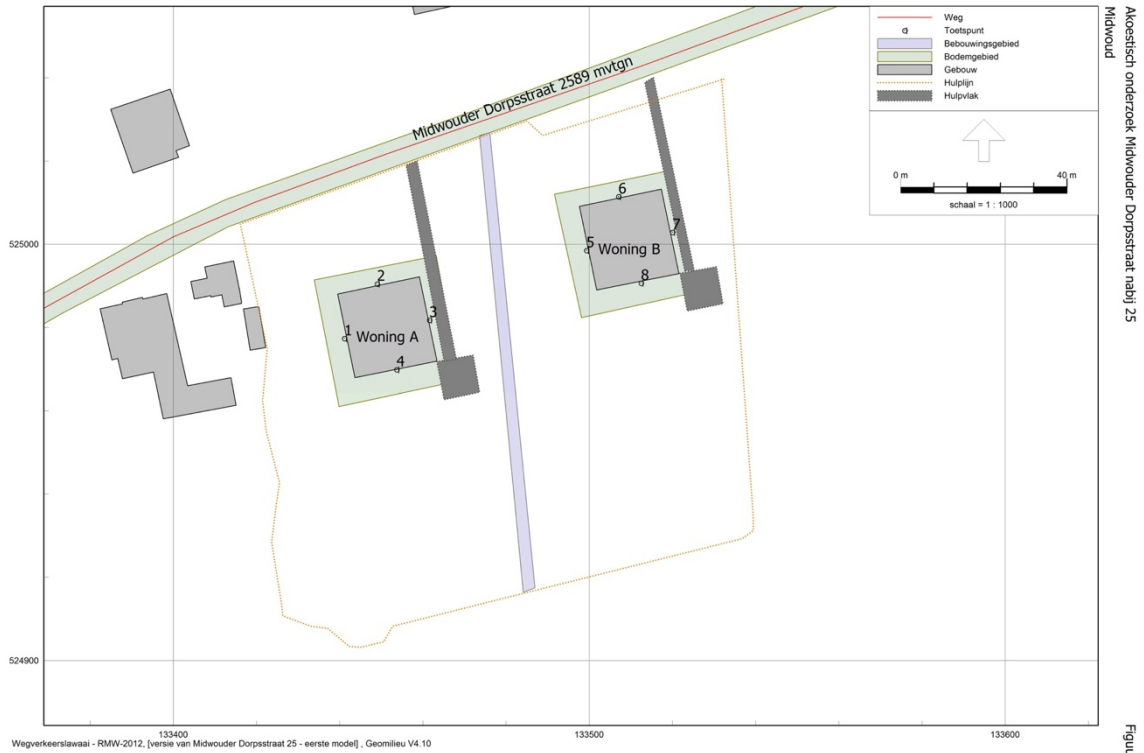
Acoustisch onderzoek Midwouder Dorpsstraat nabij 25  
Midwoude  
Figuur 3

Plot van Overdrachtsmodel met de reken/beoordelingspunten op gevels nieuwe woningen A en B

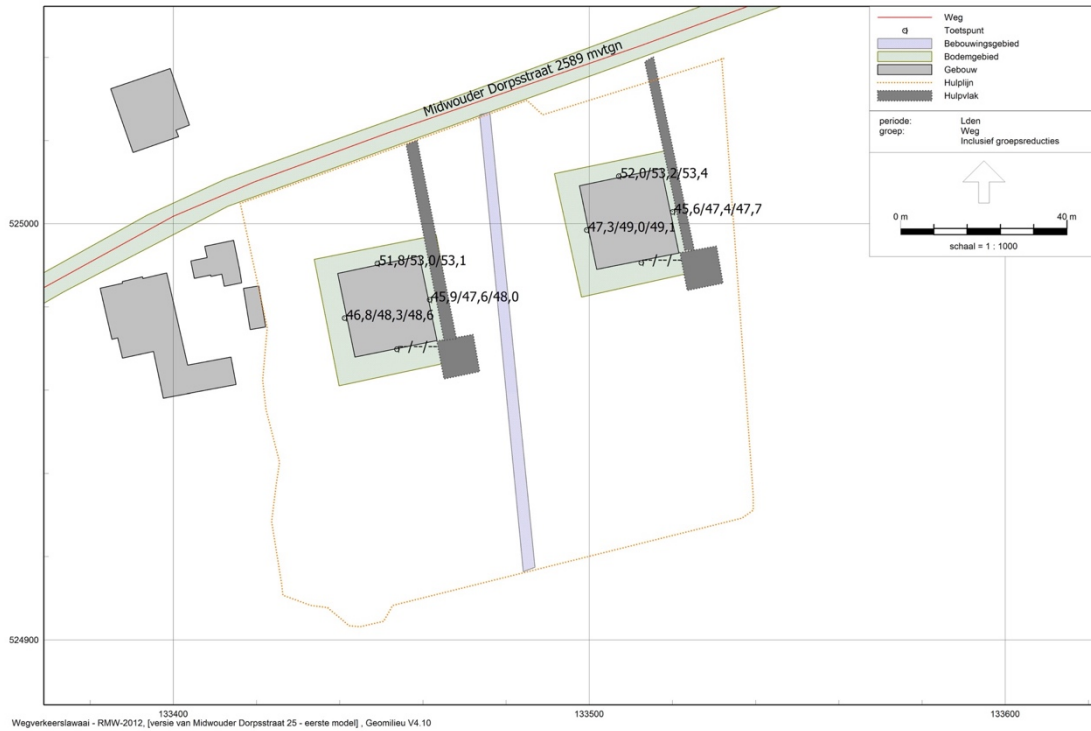
Acoustisch onderzoek Midwouder Dorpsstraat nabij 25  
 Midwoude  
 Figuur 4

Wegverkeerslawaaï - RMW-2012, [versie van Midwouder Dorpsstraat 25 - eerste model], Geomilieu V4.10

Plot met de berekende geluidsbelastingen Lden op de reken/beoordelingspunten inclusief aftrek 5 dB art. 110g Wgh

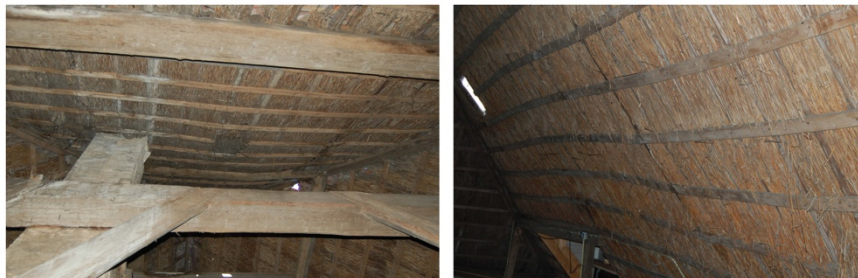
**Foto 1+ 2 Doorbuiging (kruip) dakvlak en sporen.**

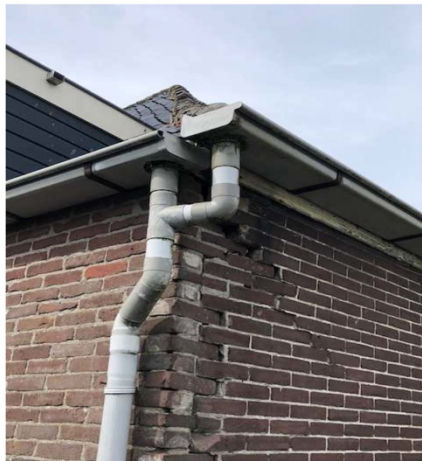
**Foto 17 + 18 Zetting scheuren + wijken van gevel**

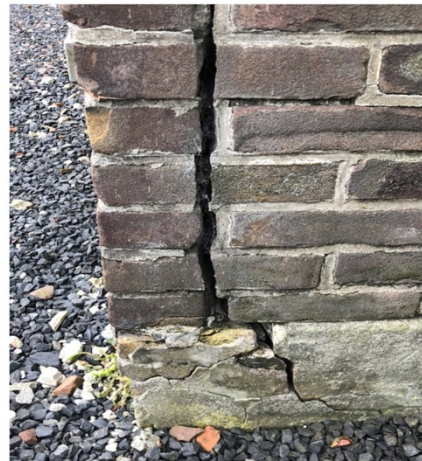
**Foto 19 +20 Gevels wijken uit door krachten/zetting van kap.**

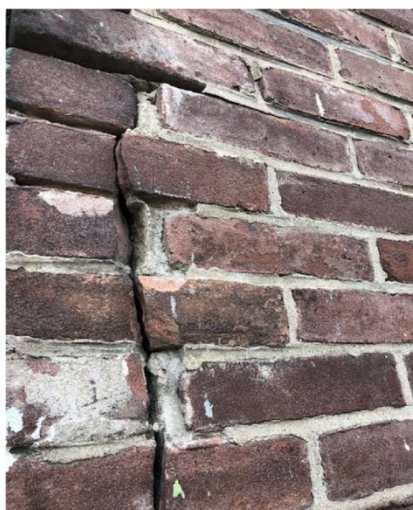
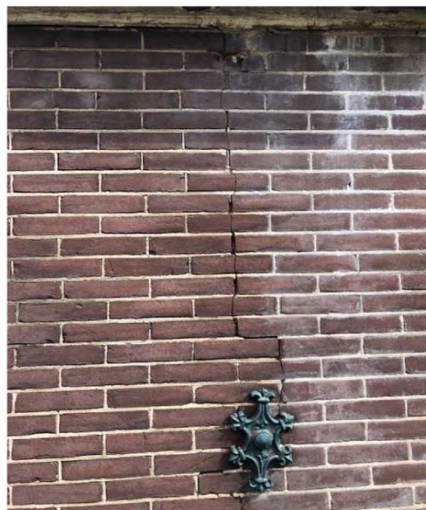
**Foto 21 + 22 Zettingsscheuren.**

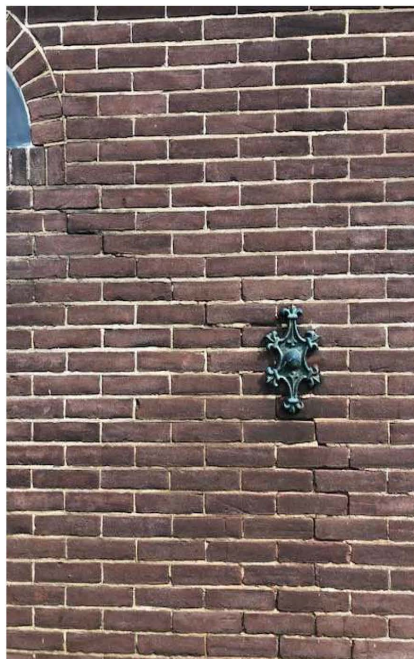
**Foto 23 + 24 Zettingsscheuren**

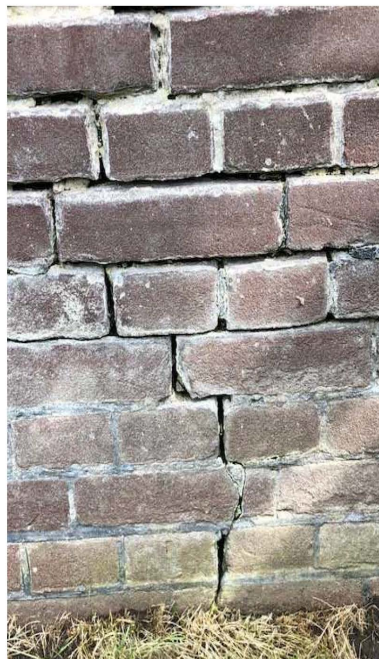
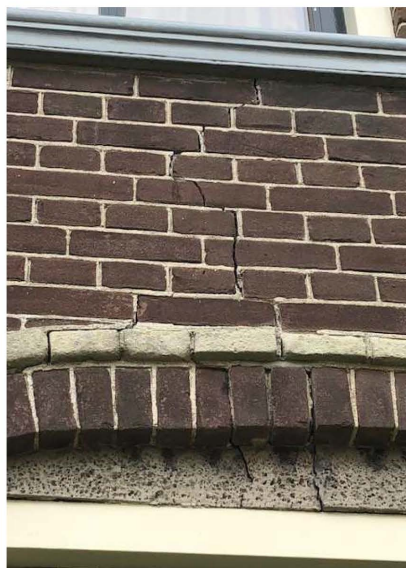
**Foto 25 Zettingsscheuren voorgevel**

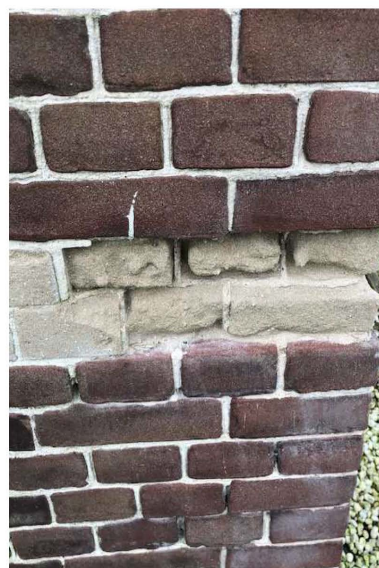
**Foto 26 Verweerd metselwerk**

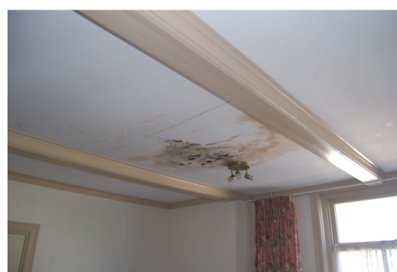
**Foto 42 Lekkage**

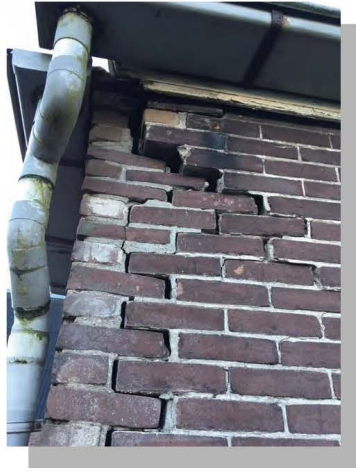
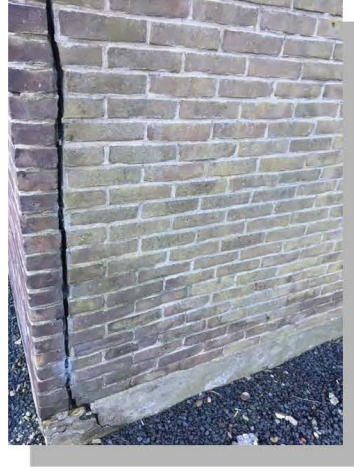
*De muren zijn overal gescheurd*

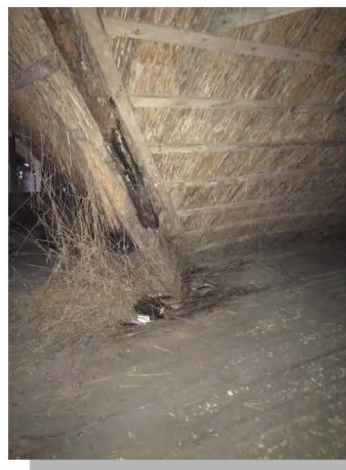
*Aantasting van de constructie*
