## Korteraarseweg 80-86 te Ter Aar

Milieuhygiënisch vooronderzoek  
Verkennd milieukundig bodemonderzoek

Kenmerk : 1907M808/JSM/rap1  
Datum : 30 september 2019

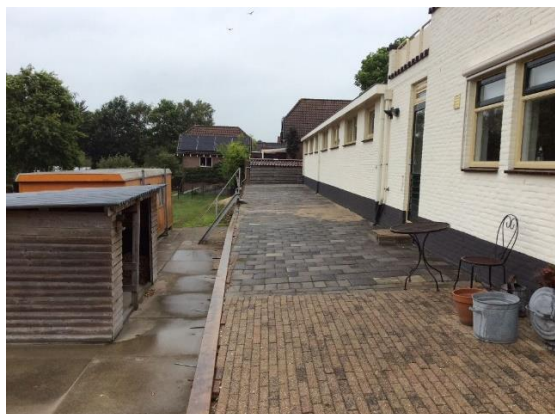
Afbeelding 4: Onderzoekslocatie. Verhoogd terrein deel.

| Onderzoeksvraag | | | | |
|---|---|---|---|--|
| Bodemvreemde lagen | Op basis van de geraadpleegde kaarten van Omgevingsdienst West-Holland valt onderhavige onderzoekslocatie buiten het toemaakdek gebied. De locatie is in het verleden opgehoogd met zand waarvan de kwaliteit onbekend is. | | | |
| Ter plaatse van een groot gedeelte van de onderzoekslocatie kan sprake zijn van bodemvreemde lagen ten gevolge van de oude dijk. | | | | |

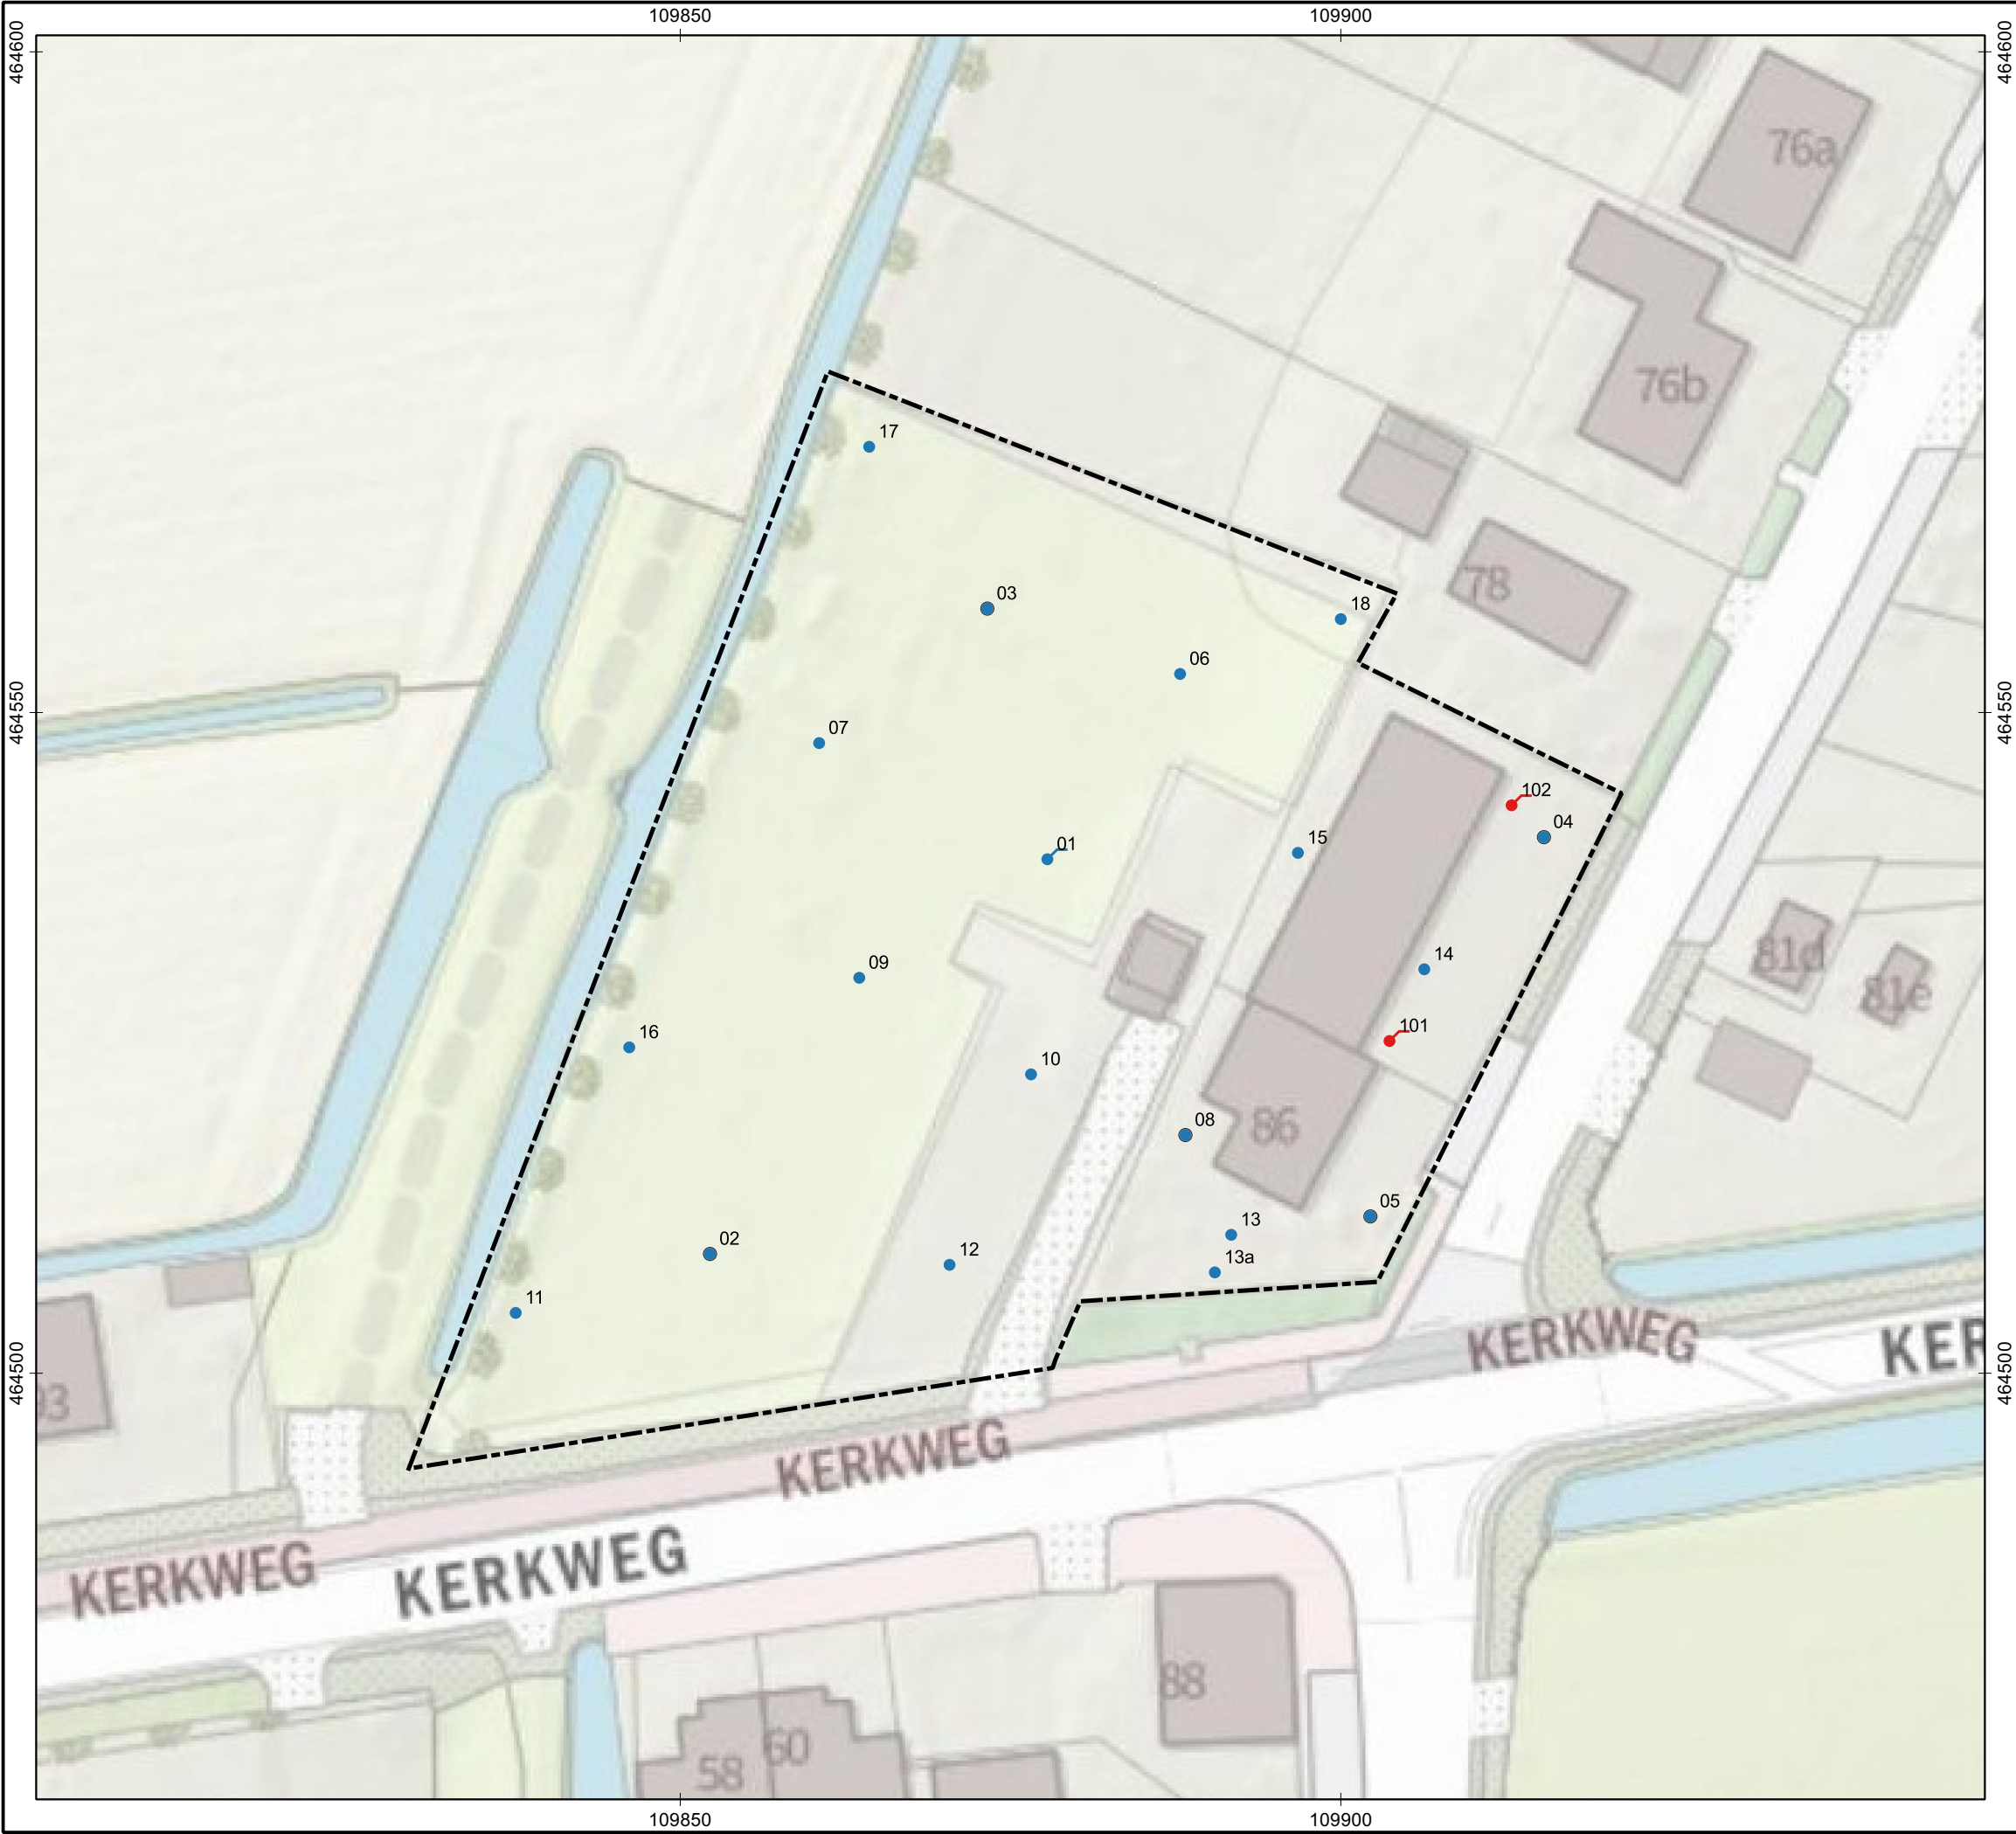
## **1.2 Situatietekening**

- Legenda**
- Plangebied
  - Boorpunten
    - Boring
    - Boring met peilbuis
    - Boring met peilbuis voorgaand onderzoek
