Proces-verbaal van Oplevering

Niet Gesprongen Explosieven

73310 Uden

Hoogveld Zuid-Noord

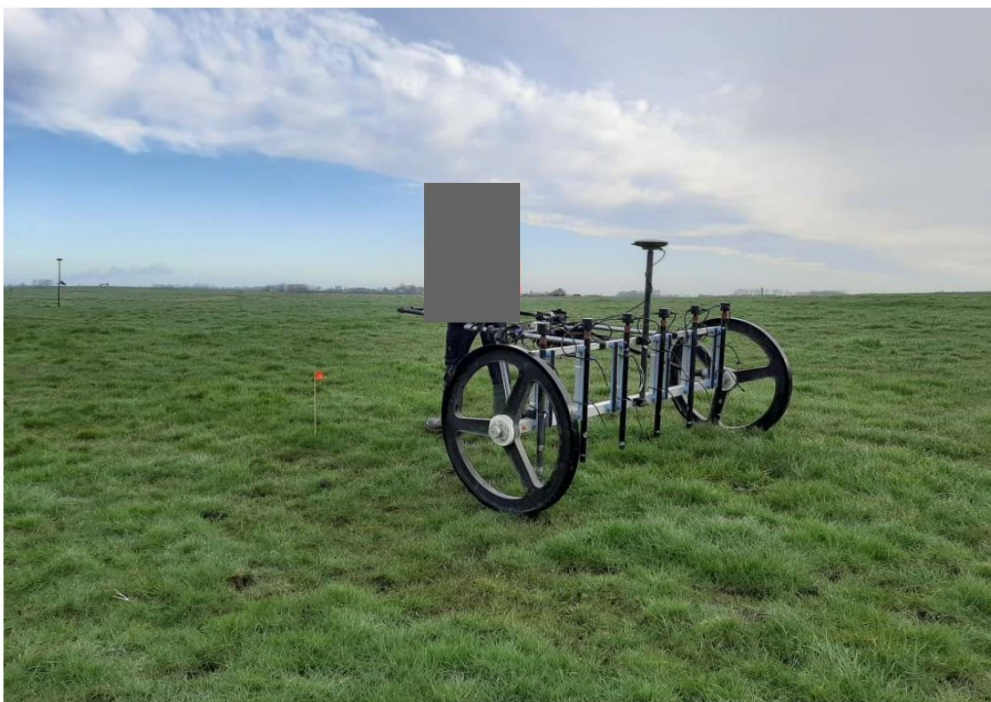
De detectie is uitgevoerd met het meersondig detectiesysteem Vallon VXX4 met GPS-ondersteuning. Met dit systeem worden de afwijkingen in het aardmagnetisch veld gedetecteerd en geografisch vastgelegd. Dit is een passieve detectiemethode waarbij de detectiedata wordt opgeslagen en op een later moment wordt geïnterpreteerd.

De magnetometers zijn op een onderlinge afstand van 0,50 meter ten opzichte van elkaar gemonteerd op een frame. Het frame is met behulp van mankracht over het oppervlak voortbewogen. Het ingezette detectiesysteem is voorzien van GPS-RTK. Gedetecteerde verstoringen van het aardmagnetisch veld zijn daardoor direct aan GPS/RD-coördinaten gekoppeld. Detectiedata van de betreffende magnetometers zijn opgeslagen in een datalogger waarna de gegevens in een later stadium zijn verwerkt in een speciaal voor dit doel ontwikkeld computerprogramma Vallon EVA 2000. De effectieve opsporingsdiepte is afhankelijk van de omgevingsfactoren. Voorwaarde voor het detecteren van een object is dat het object, ongeacht grootte en diepteligging, een aan het maaiveld detecteerbare verstoring van het aardmagnetisch veld veroorzaakt.

Figuur 2: Non-realtime oppervlakedetectie.

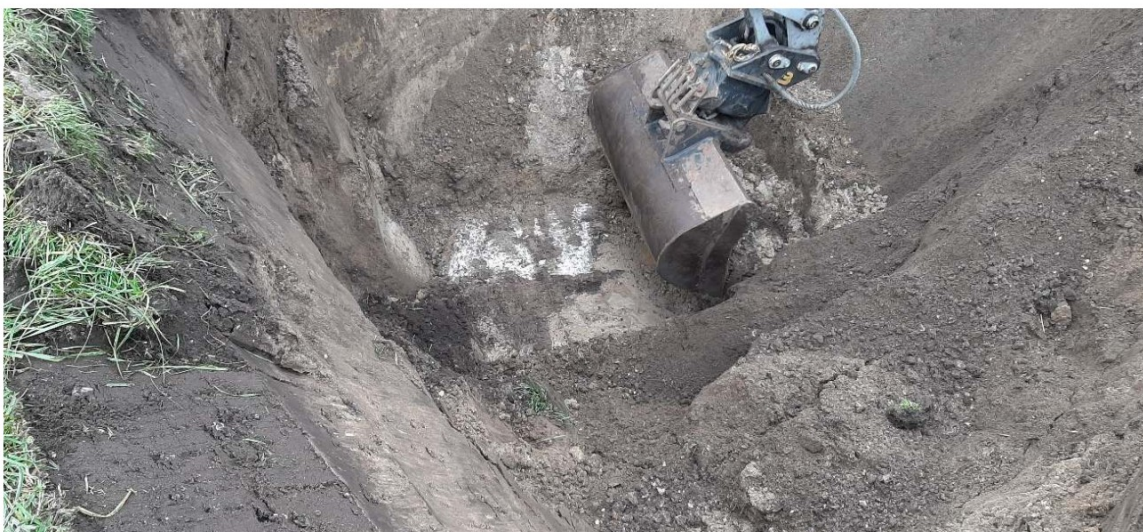
Tijdens het benaderen van één van de dieper gelegen objecten met de graafmachine zijn er op ca. 2,5 m-mv een 2-tal betonnen funderingen aangetroffen. Mogelijk heeft dit te maken met een oude ondergrondse opslagtank. Deze zijn namelijk aanwezig t.h.v. de oude bebouwing die hier heeft gestaan. Deze betonnen obstructies zijn niet verwijderd.

Figuur 3: Eén van de oude betonnen funderingen.

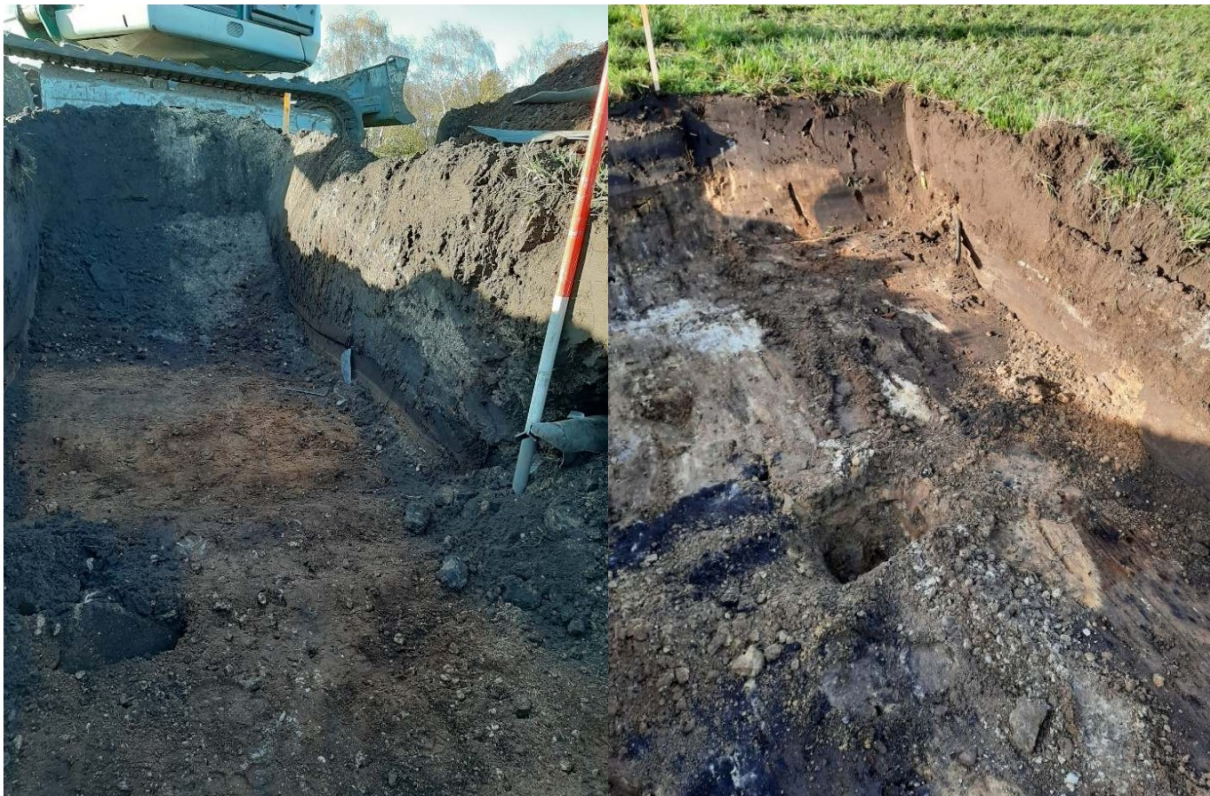
Aan de hand van de gegraven proefsleuven in het C-gebied is een document opgesteld met daarin de foto's en bijzonderheden van de aangetroffen verstoringen. Hierbij is gebleken dat zeer veel van de aangetroffen verstoringen afkomstig zijn van de oude gesloopte bebouwing.

Figuur 5: Proefsleuven in C-gebied met zichtbaar puin en geroerde grond.

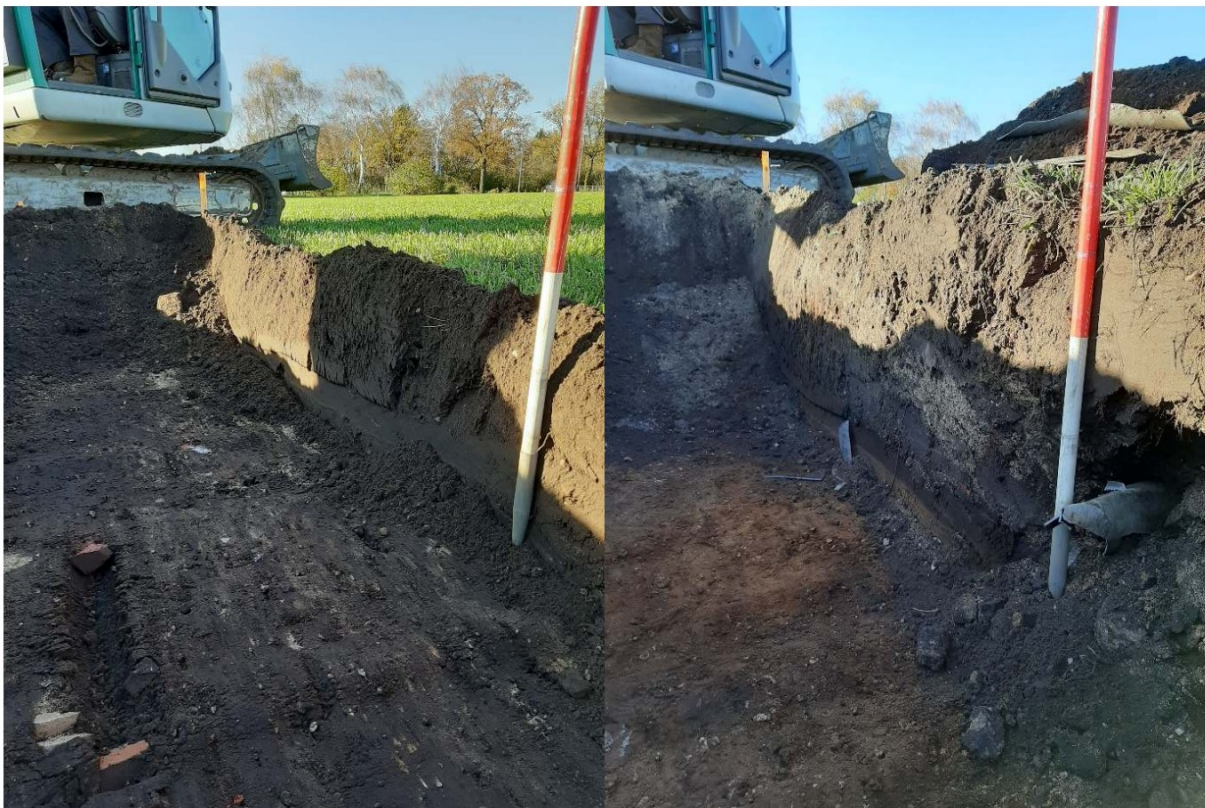
Sleuf 1 (in C gebied)

- Eerst is de toplaag van 0,3 m-mv ontgraven, hierin zitten kleine metalen verstoringen en puindeeltjes.
- Op 0,4 m-mv is oud pvc riool aangetroffen. Ook tussen de 0,3 en 0,6 m-mv is een laag met restanten puin aanwezig.
- Daarna een laag ontgraven tot 0,6 m-mv; vanaf dit niveau begint de "visueel schone" laag.

0,3 m-mv ontgraven

0,6 m-mv ontgraven

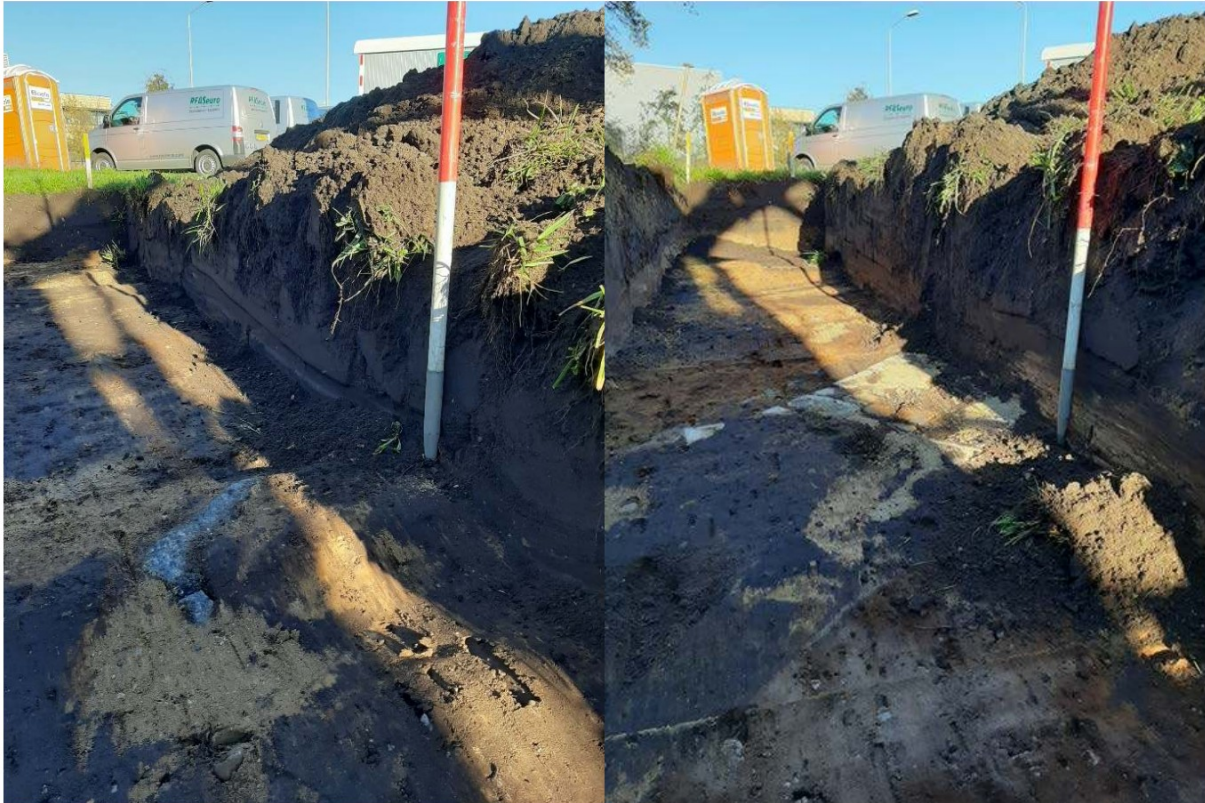
Sleuf 2 (half in C gebied)

- Eerst is de toplaag van 0,3 - 0,4 m-mv ontgraven, hierin zitten kleine metalen verstoringen en puinresten.
- Daarna is een laag ontgraven tot 0,6 m-mv; hier was nog een gedeelte van een vermoedelijke fundering aanwezig.
- Op 0,7 m-mv begint de schonere laag.

0,4 m-mv restanten puin

0,6 m-mv oude fundering (klinkers)

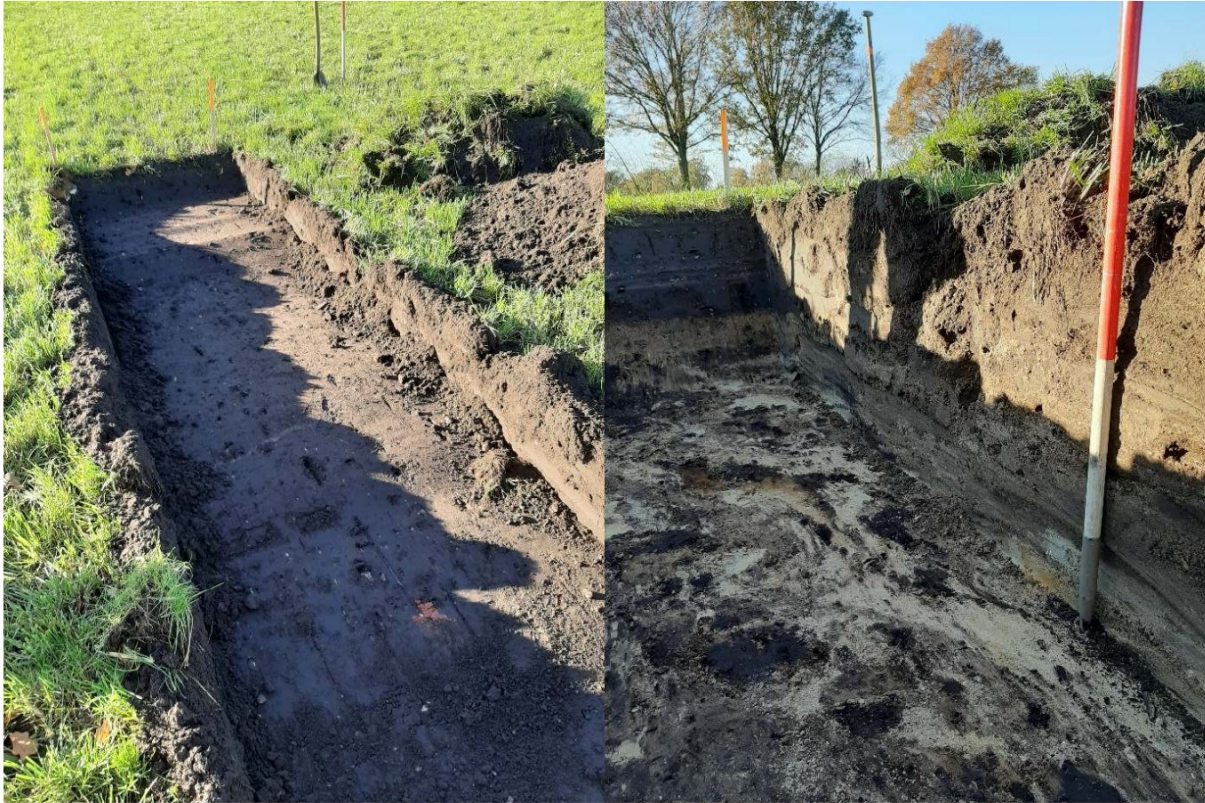
Sleuf 3 (in C gebied)

- Eerst is de toplaag van 0,3 - 0,4 m-mv ontgraven, hierin zitten kleine metalen verstoringen en puinresten.
- Daarna is een laag ontgraven tot 0,6 - 0,7 m-mv; tot deze laag veel geroerde grond.
- Na deze diepte begint de originele zand-/grindlaag.

0,3 m-mv

0,7 m-mv

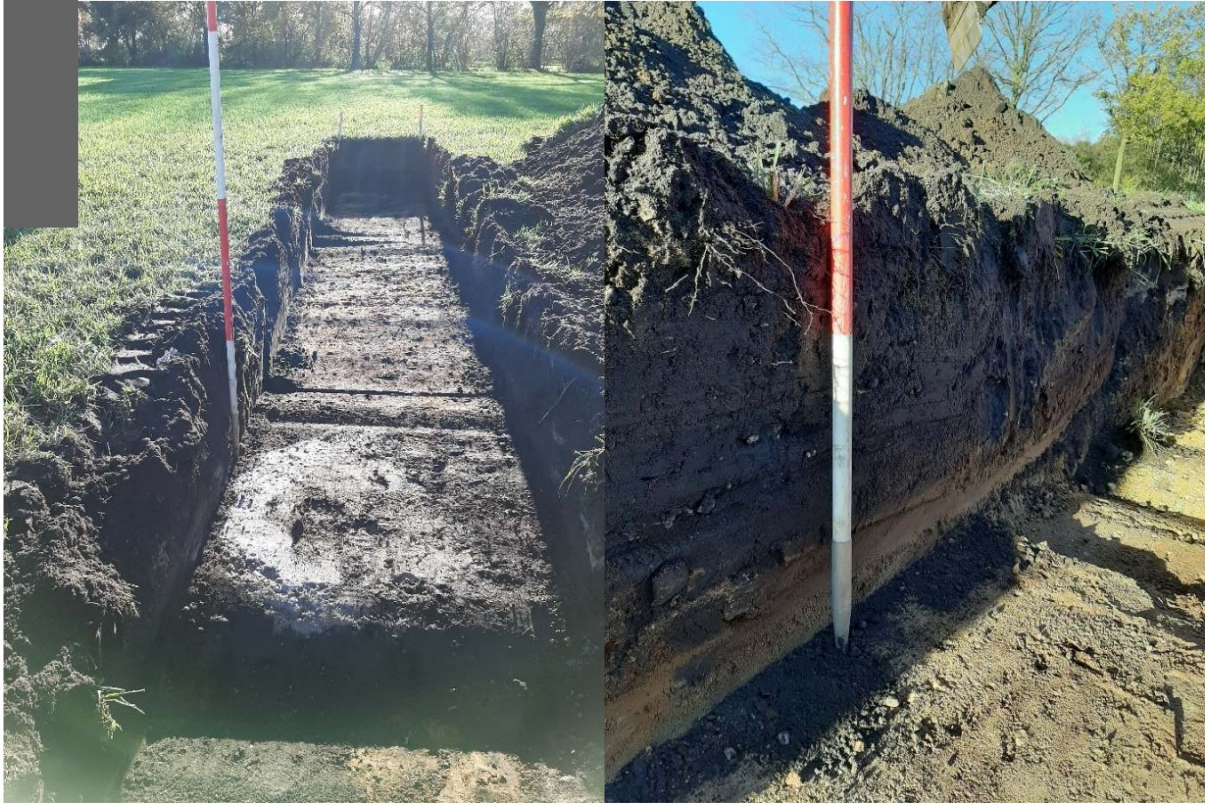
Sleuf 4 (half in C gebied)

- Eerst is de toplaag van 0,3 - 0,4 m-mv ontgraven, hierin zitten kleine metalen verstoringen en puinresten.
- Op 0,4 m-mv is gewapend beton (vierkant) aangetroffen.
- Daarna is een laag ontgraven tot 0,6 - 0,7 m-mv; vanaf dit niveau begint de schonere laag.

0,4 m-mv met beton (voor jalon)

0,7 m-mv
