## **Verkennd en aanvullend bodemonderzoek**

Houtsestraat 7-9 te Sint-Oedenrode

Projectnummer: 20211401  
Datum: 26 juli 2021

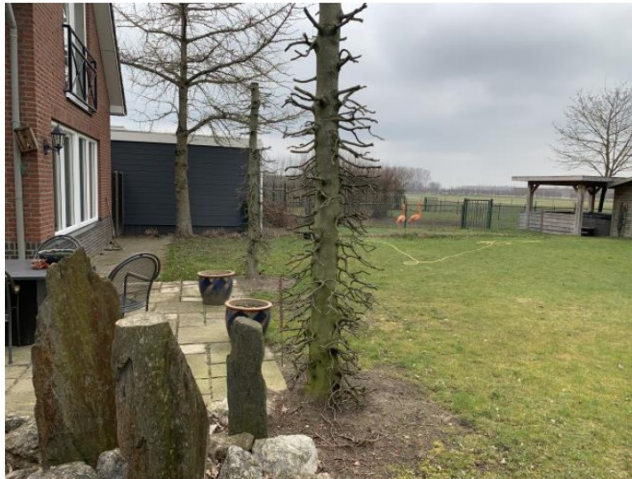
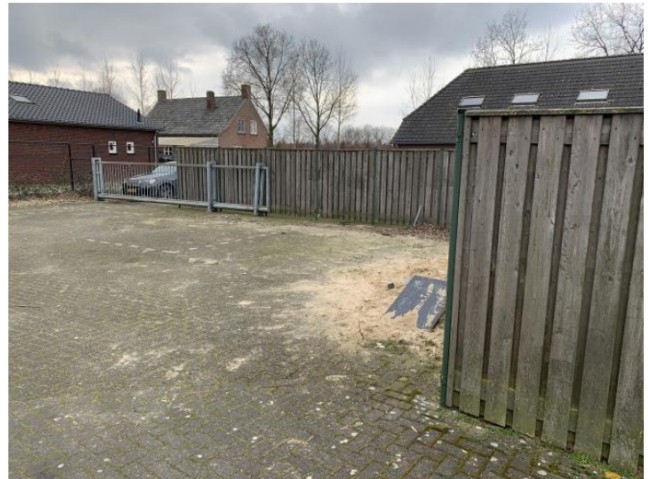
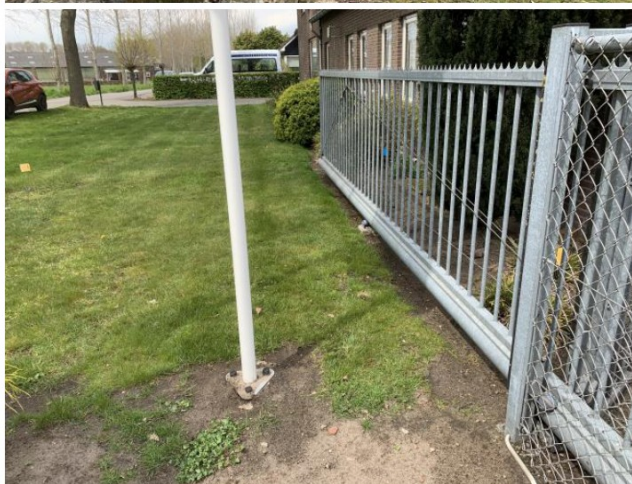
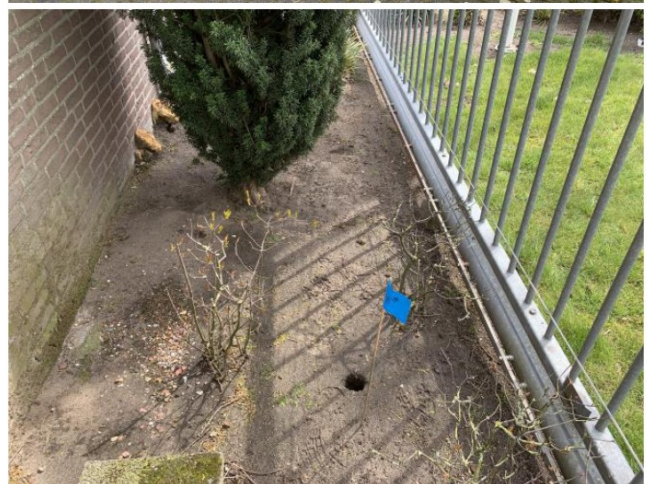
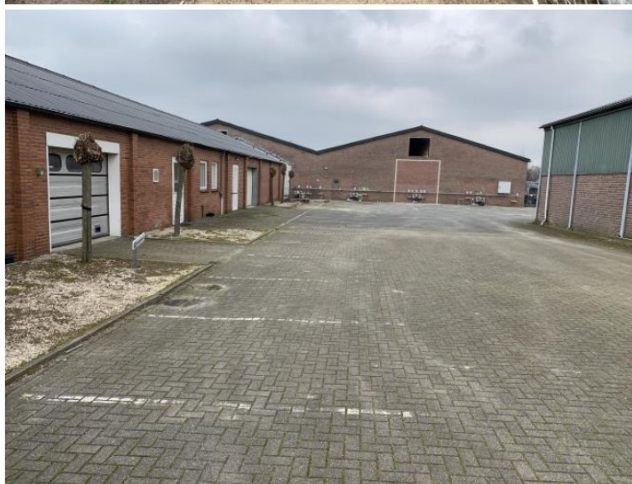
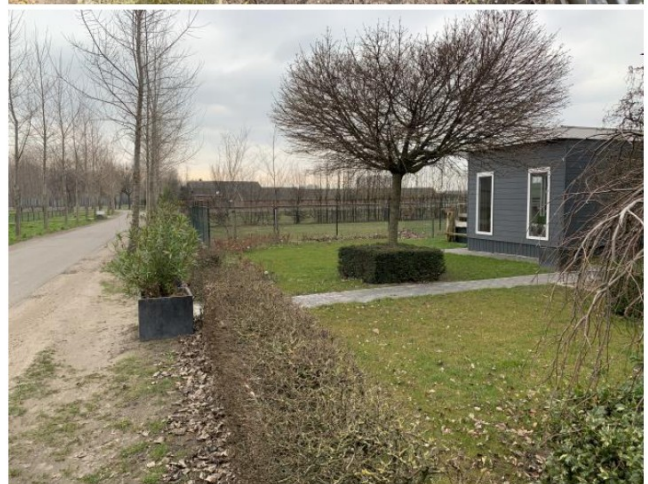
**Figuur 2: huidige situatie (6 foto's)**

De onderzoekslocatie betreft de percelen Houtsestraat 7-9 te Sint-Oedenrode. Op de locatie zijn diverse woonhuizen en stallen aanwezig. De locatie is deels verhard met klinkers en asfalt. In tabel 1 zijn de locatiegegevens weergegeven.

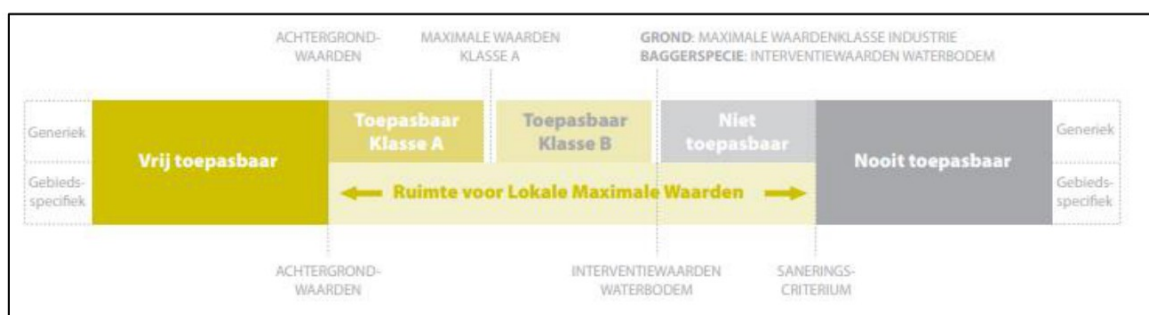
Figuur 3. Generieke toepassing van grond en baggerspecie in oppervlaktewater (T3)

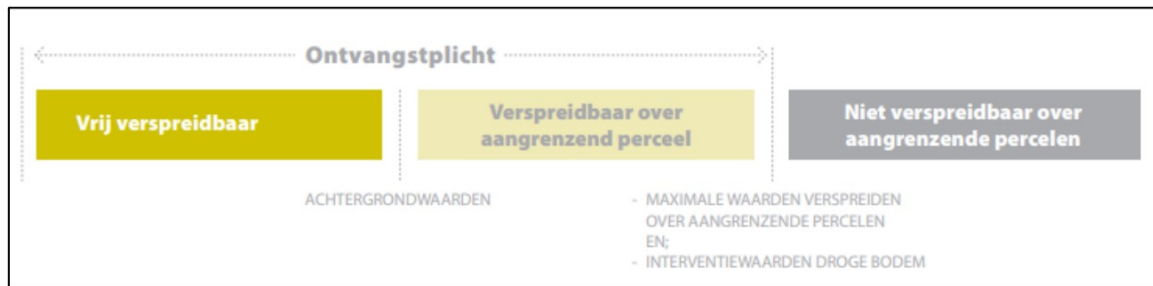
Figuur 4. Verspreiding van baggerspecie op het aangrenzend perceel (T5).

Voor het verspreiden van baggerspecie over de aangrenzende percelen dient de baggerspecie te voldoen aan de 'Maximale waarden' voor verspreiden. Deze waarden zijn gebaseerd op de msPFAS-toets (meer stoffen Potentieel Aangetaste Fractie van lagere organismen). Daarnaast mag de kwaliteit van de baggerspecie de interventiewaarden voor droge bodem niet overschrijden. Aanvullend gelden de volgende voorwaarden;

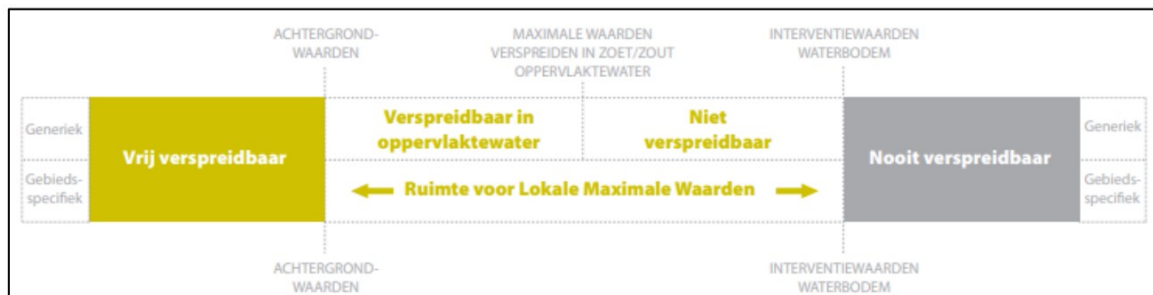
Figuur 5. Verspreiden van baggerspecie in zoet of zout oppervlaktewaterlichaam (T6 respectievelijk T7).

Het verspreiden van baggerspecie in zoet oppervlaktewater is bedoeld om het watersysteem weer op orde te brengen. Getalsmatig is dit dezelfde norm als de grens tussen klasse A en B bij toepassen in oppervlaktewater. Voor het verspreiden van baggerspecie in zout oppervlaktewater geldt een andere normering dan bij verspreiden in zoet oppervlaktewater. Er vindt onder andere geen correctie plaats voor het bodemtype.
