VERLEDEN MET TOEKOMST

Cultuurhistorische waarden- en verwachtingenkaart en planologisch
erfgoedbeleid voor Valkenburg aan de Geul

*Gemeente Valkenburg aan de Geul
Wiel Felder & Gianna Quaedflieg
2020*

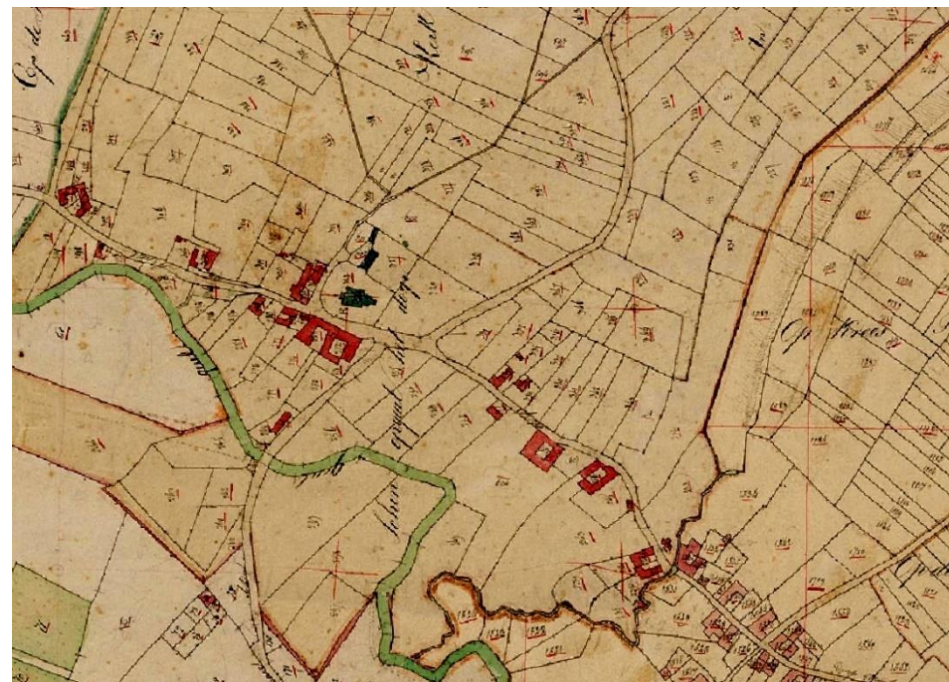
Uitsnede van een gedeelte van het kadastrale kaart uit 1832 van Schin op Geul

Door de oude kadastrale kaarten over de huidige kadastrale kaarten te leggen kon de huidige bebouwing vergeleken worden met de rode gebouwcontouren van de oude kadastrale kaarten. Op basis van overeenkomsten in deze contouren, uiterlijke kenmerken en luchtfoto's is een inschatting gemaakt of het een pand betreft dat er in 1832 (en waarschijnlijk ook daarvoor) al aanwezig was en daarmee mogelijk cultuurhistorische waarde heeft. Kenmerken als het gebruik van mergel, vakwerk, Oud-Hollandse dakpannen en muurankers kunnen hier een indicatie zijn maar ook de bouwvorm en plaatsing (carrévorm, L-vorm, positie van pand vlak aan de weg). Als het huidige gebouwcontour volledig overeenkomt met de vorm en plaatsing van de oude rode gebouwcontour van het kadastrale minuutplan dan kan dit ook een indicatie zijn dat het een oud gebouw betreft.

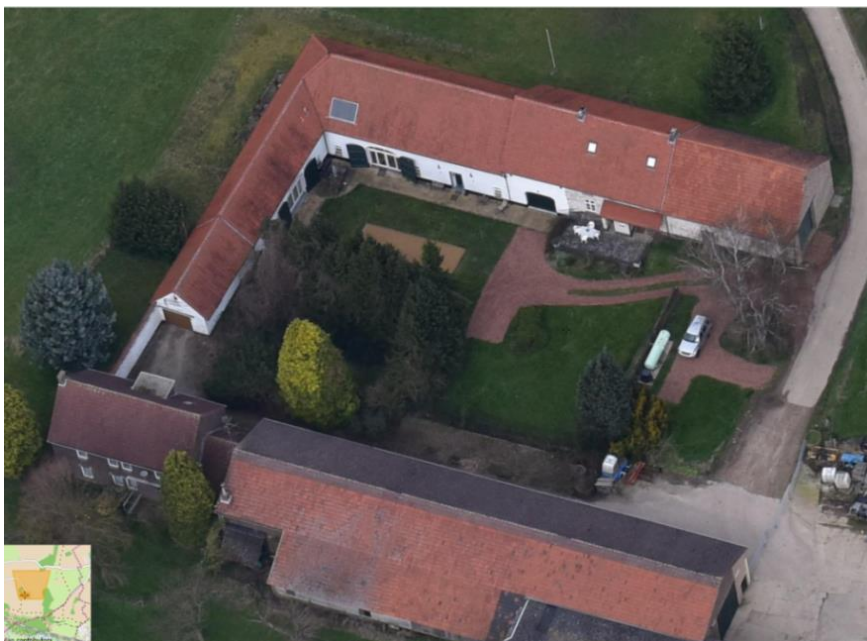
Hoeve Euverem op een recente luchtfoto

Een voorbeeld van een pand dat terug te vinden is op alle drie de kaarten is de huidige Hoeve Euverem. De contouren van de hoeve zijn door de jaren heen deels gewijzigd maar ook deels gelijk gebleven. Hierdoor ontstaat er een verwachtingswaarde van een oude kern die waarschijnlijk terug gaat naar de jaren '70 van de 18^e eeuw en misschien wel nog ouder. In het geval van Hoeve Euverem is dit aannemelijk, aangezien deze oorspronkelijk gebouwd is als pachthoeve van Kasteel en Landgoed Oost.

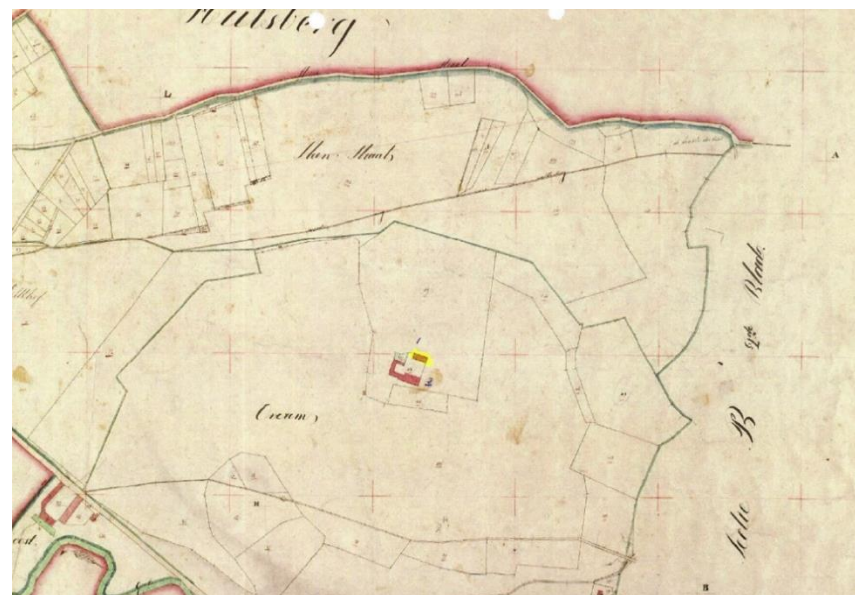
Hoeve Euverem op het kadastrale minuutplan 1832

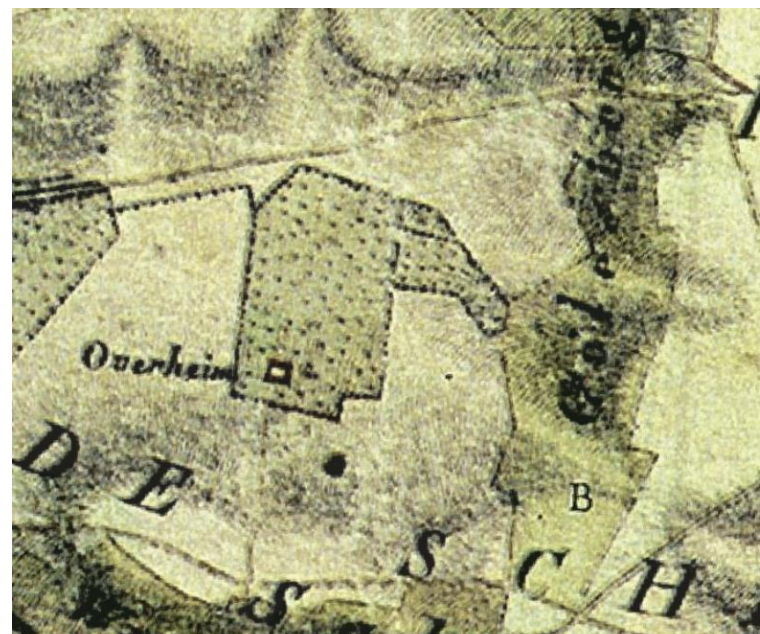
Hoeve Euverem op de Tranchotkaart 1806

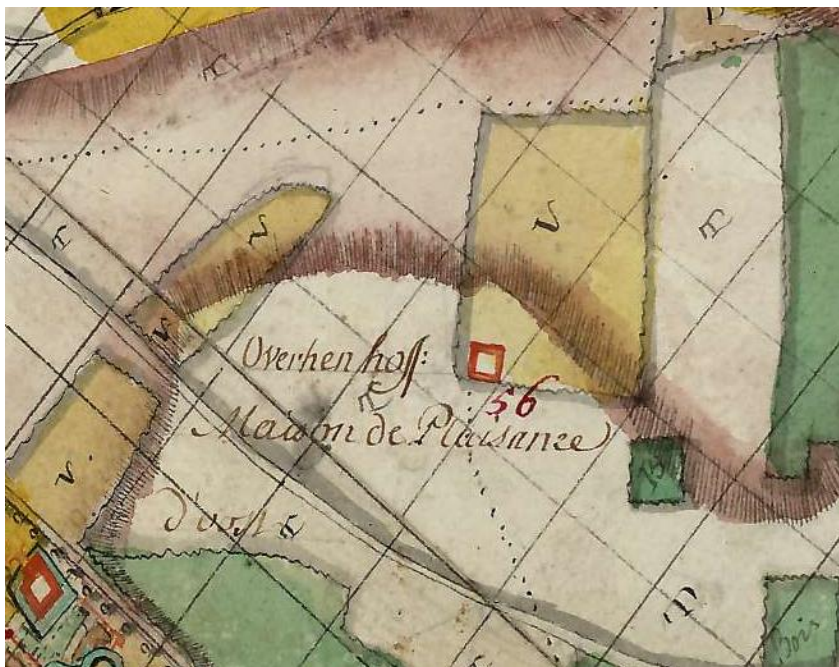
Hoeve
Euverem op
de kaart der
Oostenrijkse
Nederlanden
(Ferrariskaart)
1771-1777

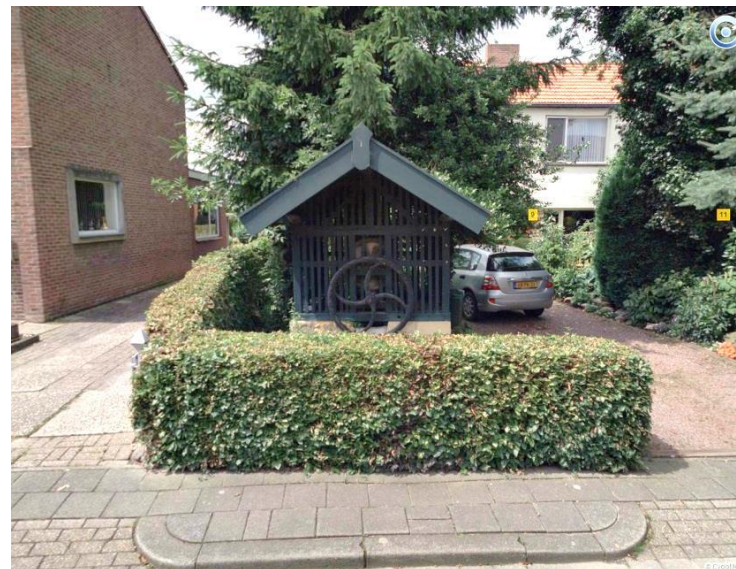
Een draaiput
met puthuisje in
de Groenstraat
te IJzeren

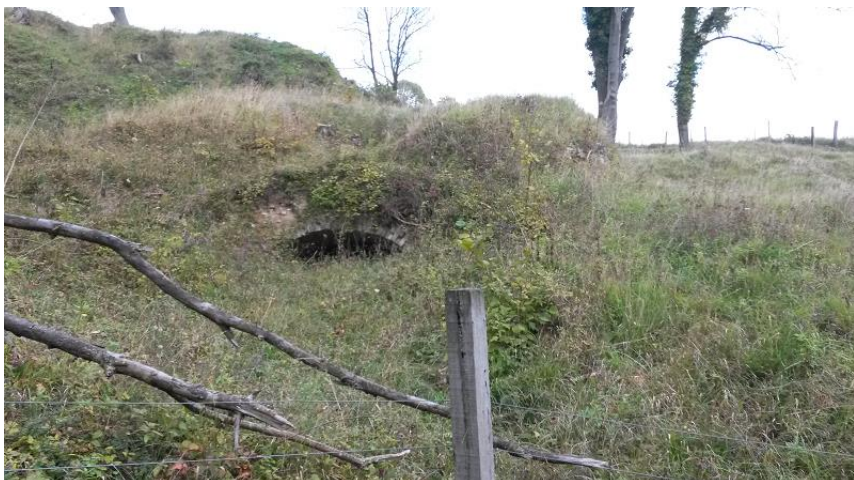
Resten van een kalkoven achter de spoorlijn in Schin op Geul

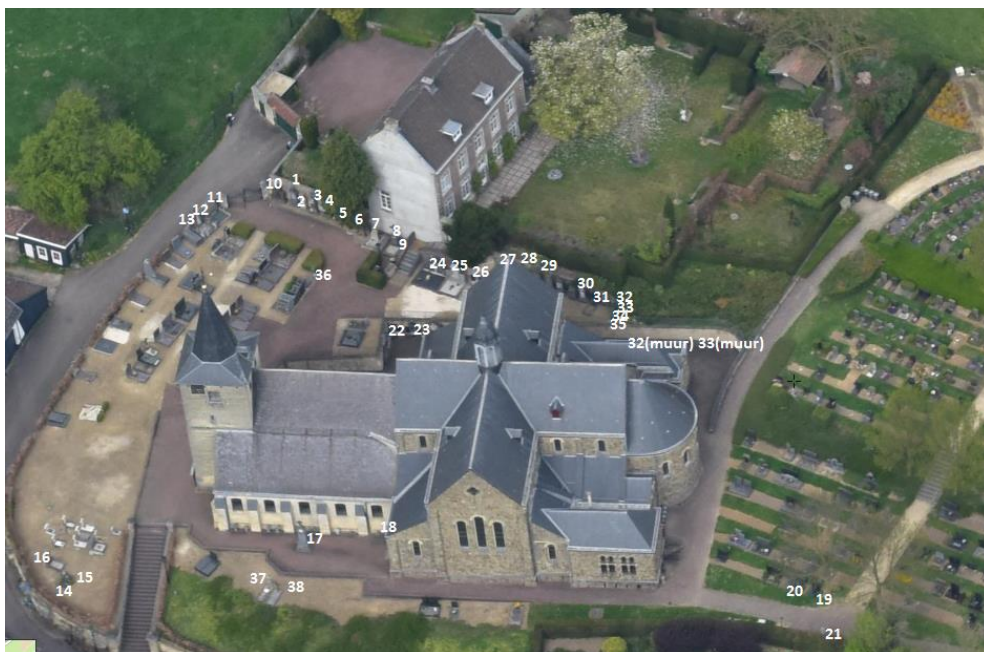
Plattegrond met nummering begraafplaats Schin op Geul

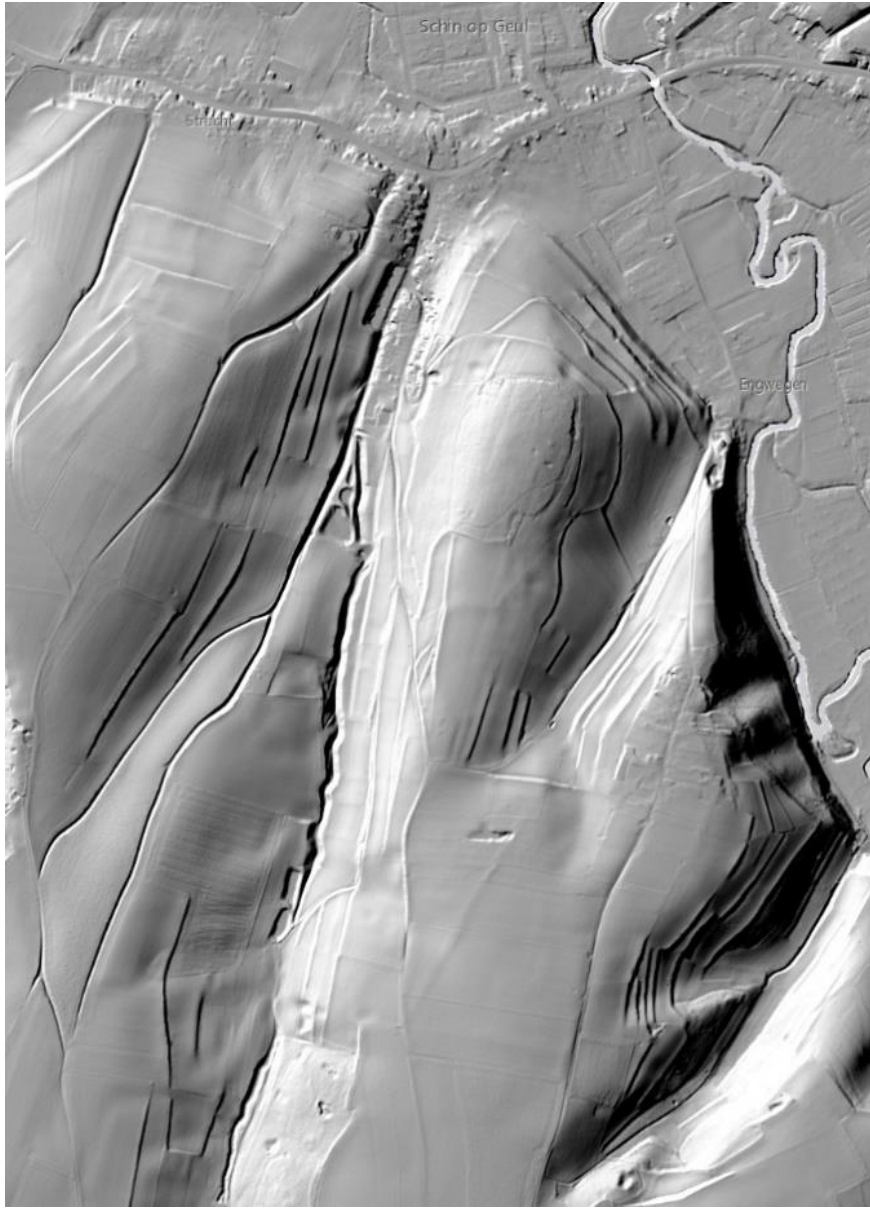
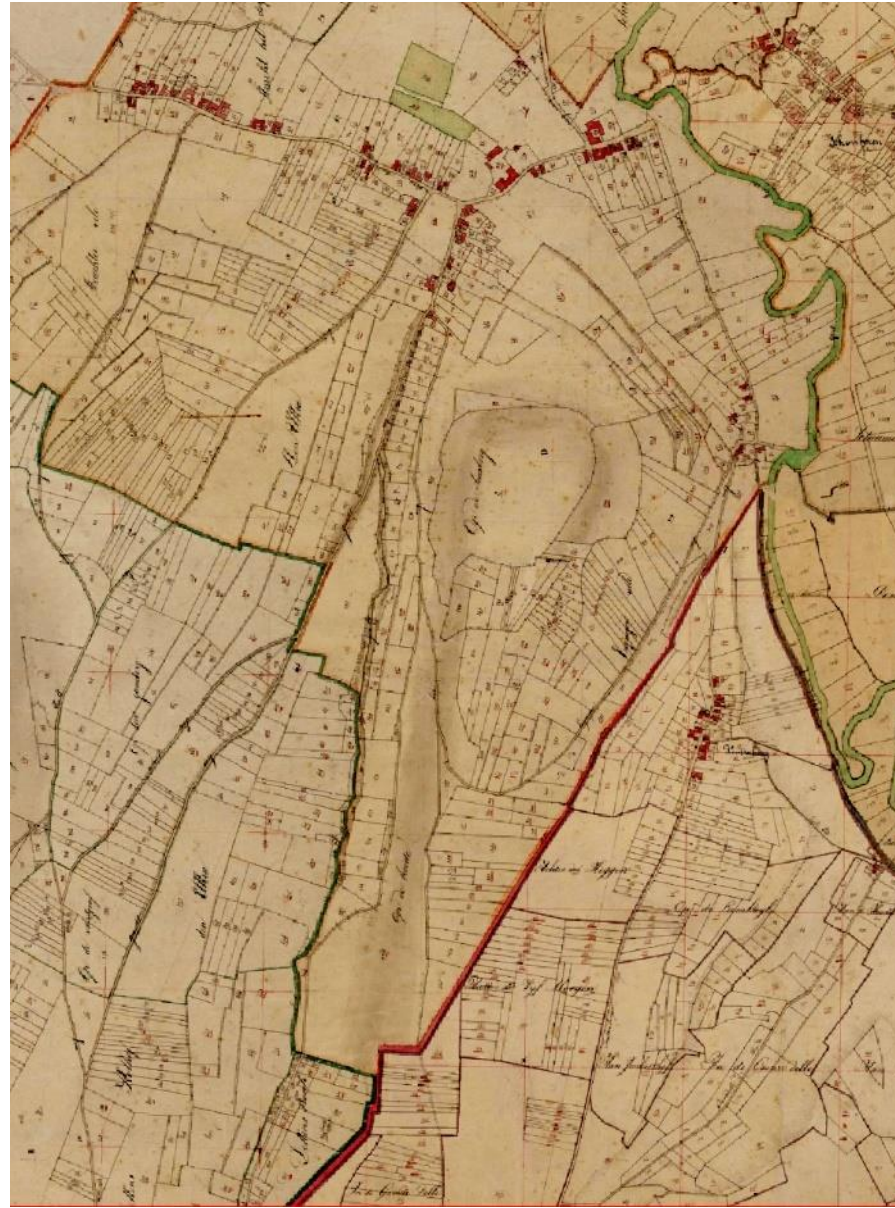
Links: Uitsnede van de hoogtereliëfkaart (Gerendal) met hier duidelijk de graften te herkennen; Rechts: een uitsnede van het Gerendal op de kadasterkaart 1832

holle wegen en hoogstam boomgaarden goed te herkennen. Op basis van deze kaarten is het overgrote deel van de graften geïnventariseerd.

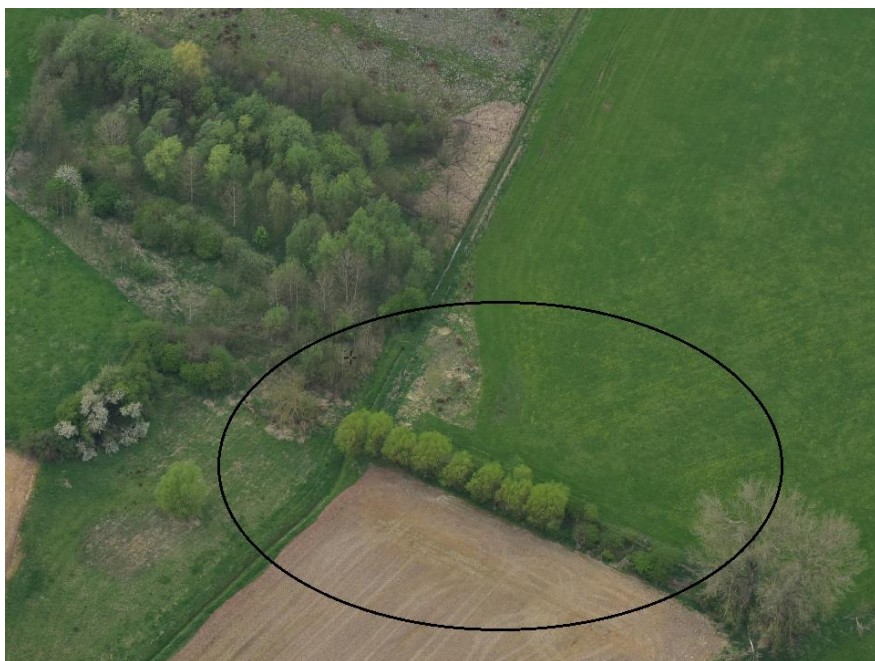
Knotbomenrij bij Kasteel Schaloen

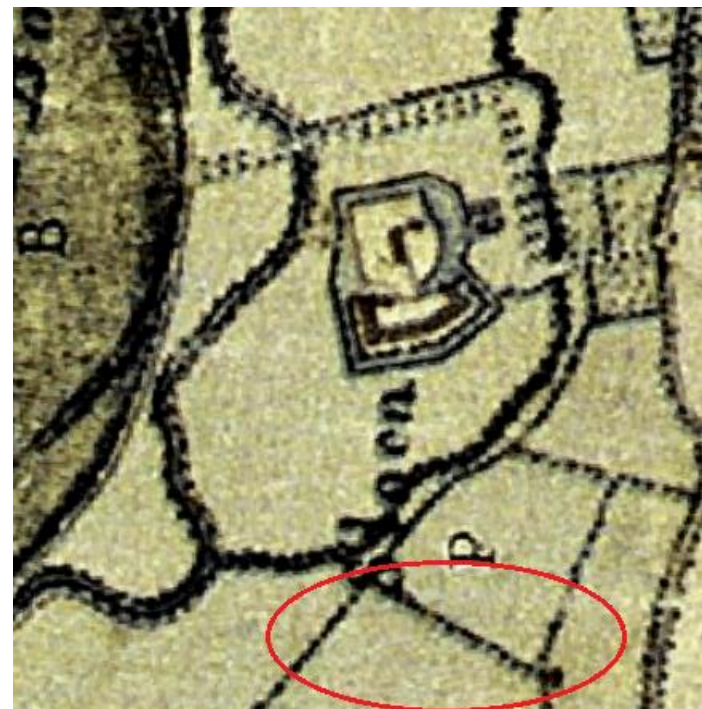
Knotbomenrij op precies dezelfde plek op de Tranchotkaart
