## RUIMTELIJKE ONDERBOUWING

Onderwerp:	Projectnummer: 1617 <b>Herbouw Villa Sonnevanc</b> Koningin Astrid Boulevard 50 2202 BE Noordwijk
Opdrachtgever:	Villa Sonnevanc Noordwijk B.V.
Architect:	OX architecten Kanaalpark 140, Leiden 2321 JV Leiden
Opsteller:	ir. M.A. Hoffer OX architecten

Datum:	19 maart 2025
Status:	DEFINITIEF
Document code:	1617_250319_RuimtelijkeOnderbouwing_Wijz

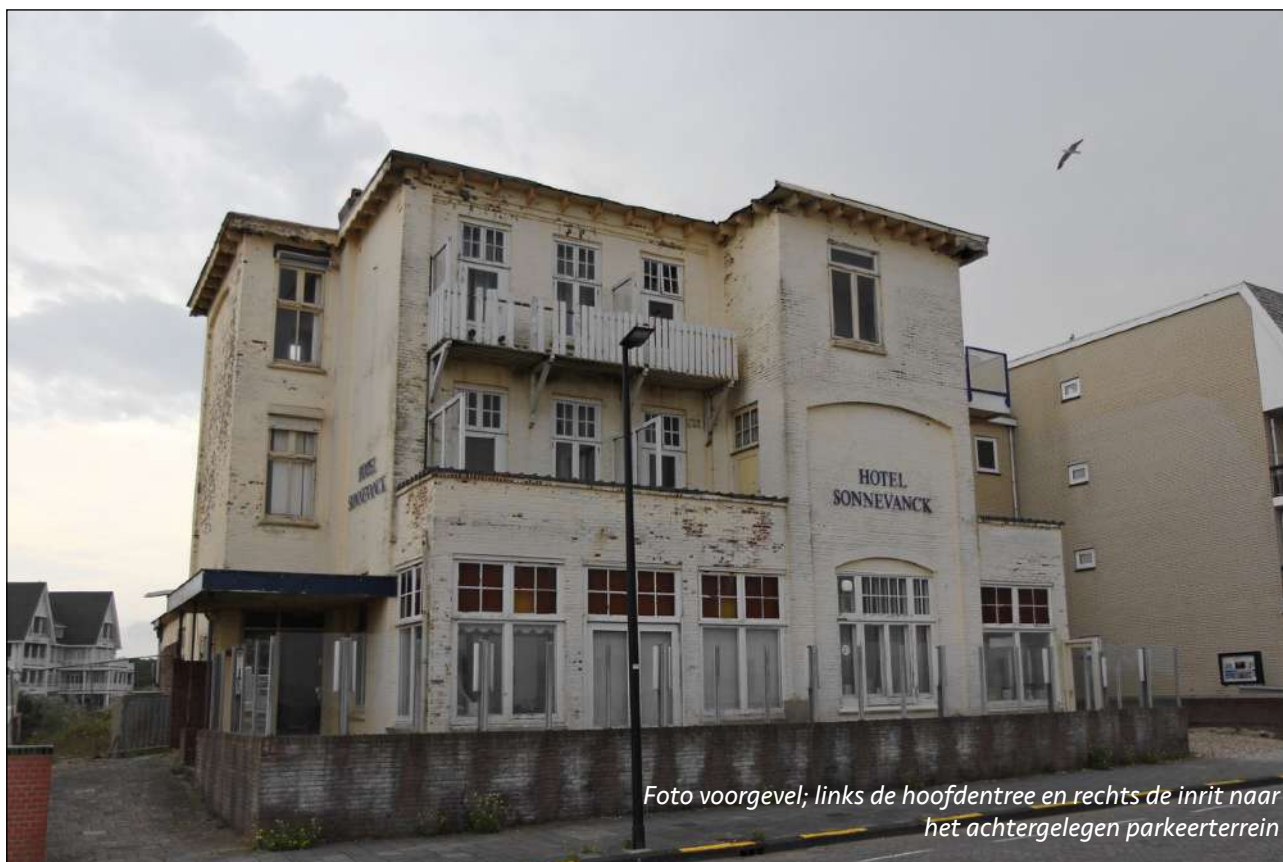
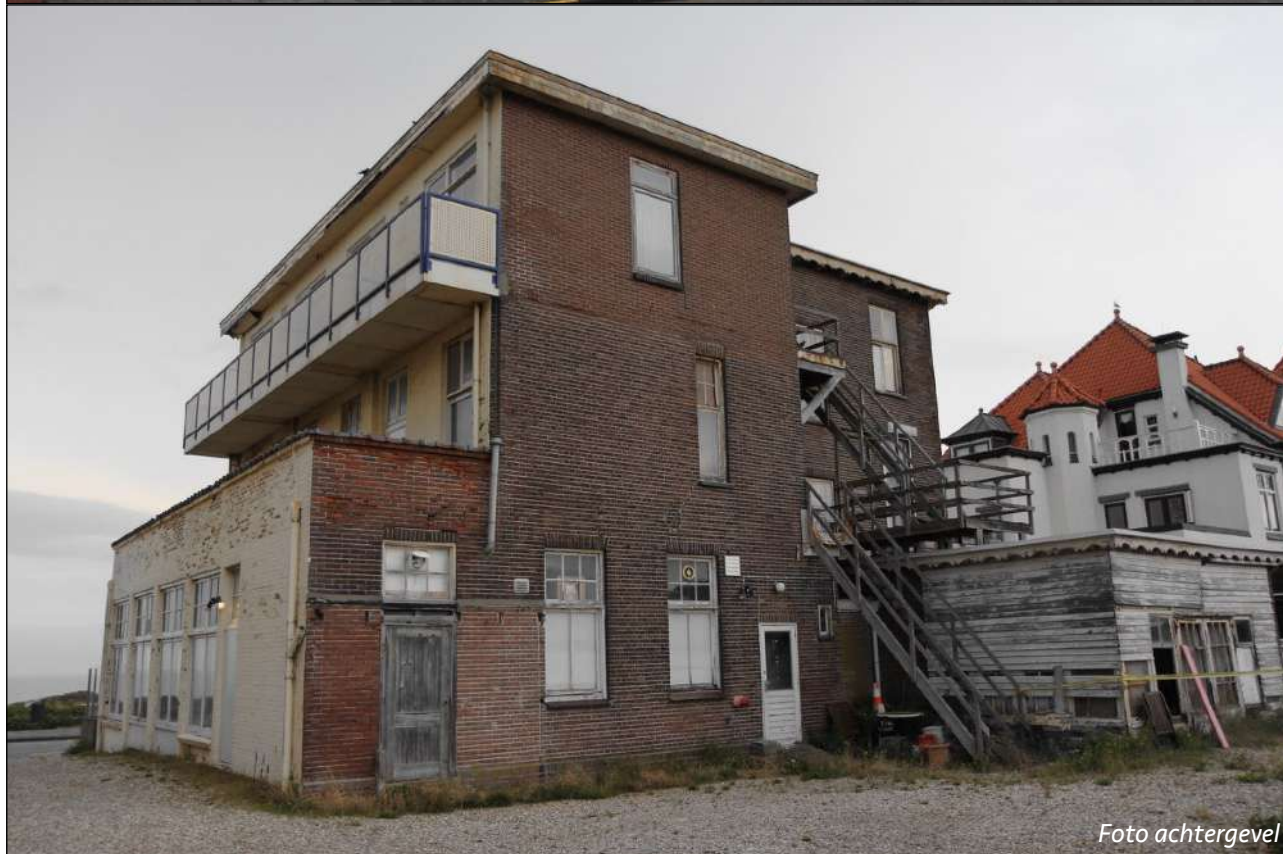
**Figuur 4:** Foto's pand

*Foto voorgevel; links de hoofdentree en rechts de inrit naar het achtergelegen parkeerterrein*

*Foto achtergevel*

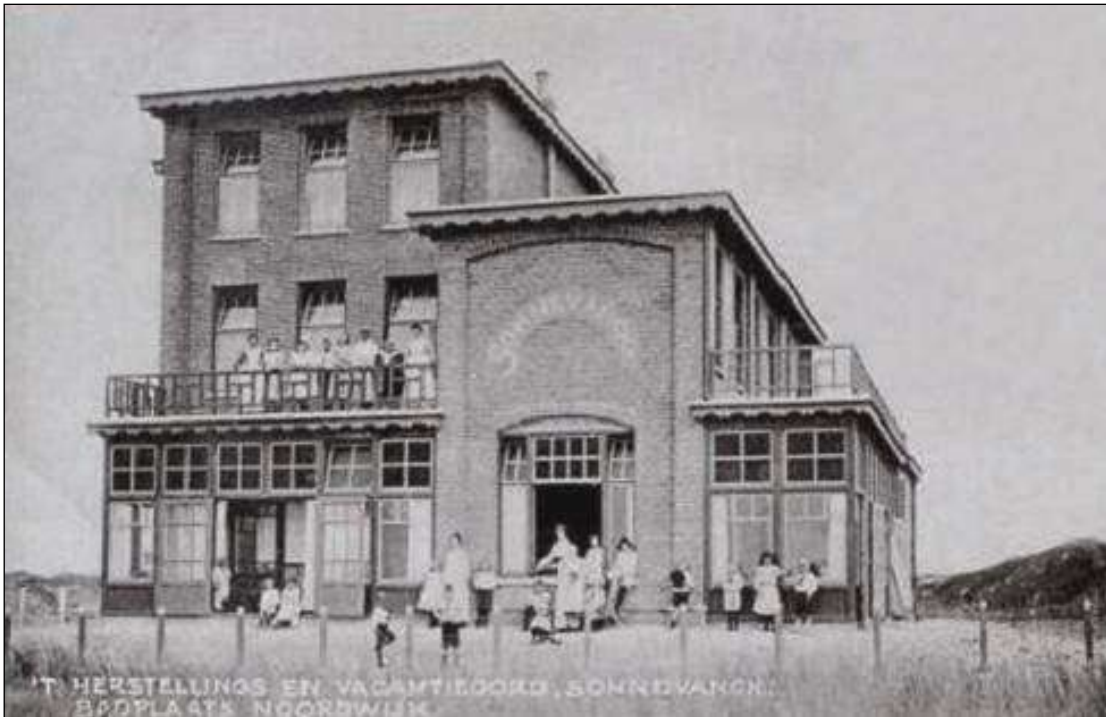
**Figuur 6:** Foto oorspronkelijk pand. Bron: [hetnoordwijkblog.wordpress.com](http://hetnoordwijkblog.wordpress.com)

In het projectgebied is één gebouw aanwezig, Hotel Sonnevance. Dit gebouw is gebouwd in het eerste lustrum van de 20<sup>e</sup> eeuw in een sobere overgangsarchitectuur (zie figuur 6) en bestaat uit drie bouwlagen met een plat dak op ongeveer 10,75 m boven maaiveld. Aan de voorzijde en rechter zijkant bevinden zich lagere bouwdelen die oorspronkelijk gebouwd waren als serres. Deze zijn rond 1948 aangepast met gemetselde balustrades waardoor de serres nu 1,5 bouwlaag hoog zijn.

Rond 1967 is het risalerende deel verhoogd met een bouwlaag. Aangezien dit deel een ander metselverband heeft dan de onderliggende bouwlagen is vermoedelijk rond die tijd de gevel geschilderd in een witte kleur.

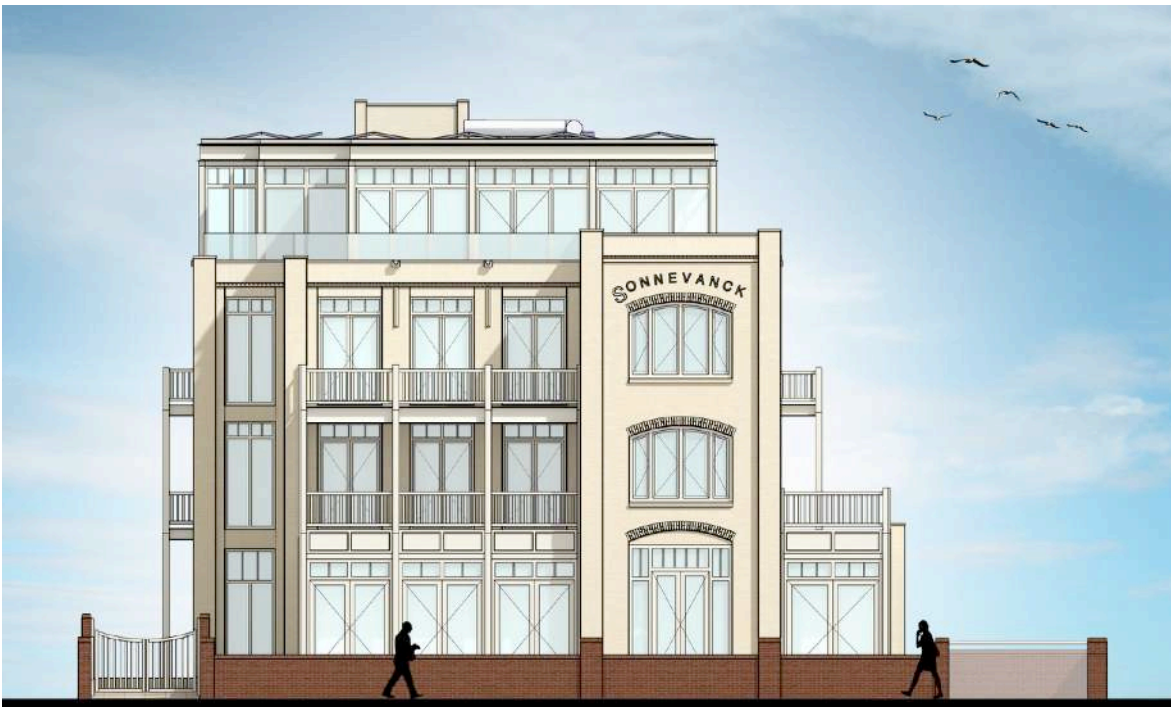
**Figuur 8:** Aanzicht voorgevel, vanaf Koningin Astrid Boulevard. De zonnepanelen en ventilatiekanalen zijn vanaf straatniveau niet zichtbaar.

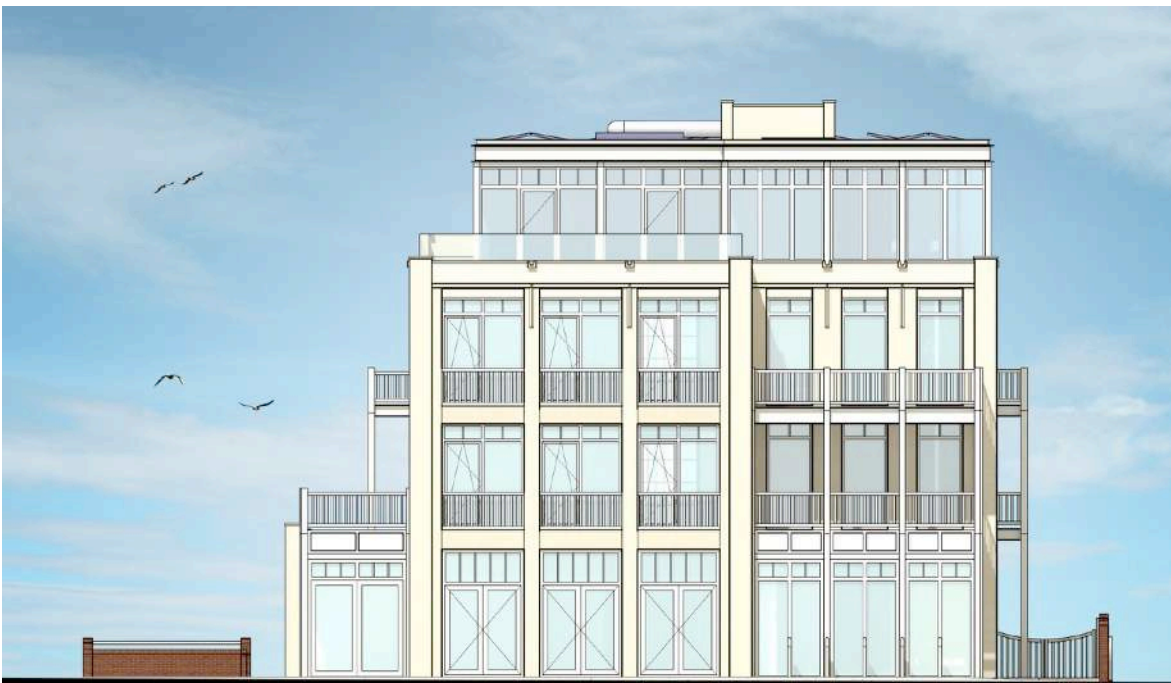
**Figuur 9:** Aanzicht achtergevel, met links de inrit naar de parkeergarage en rechts de toegang tot het appartementengebouw.

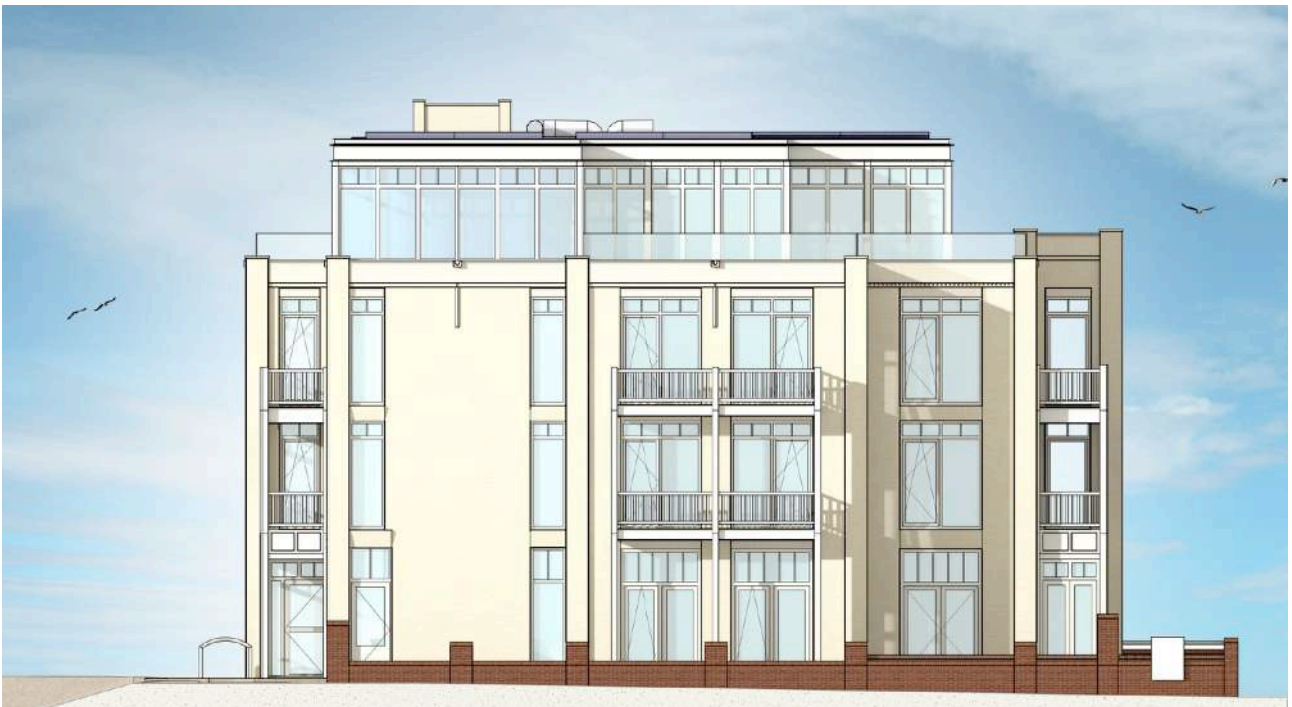
**Figuur 10:** Aanzicht zijgevel aan de noordzijde, met links van het midden het trappenhuis en helemaal links de toegang.

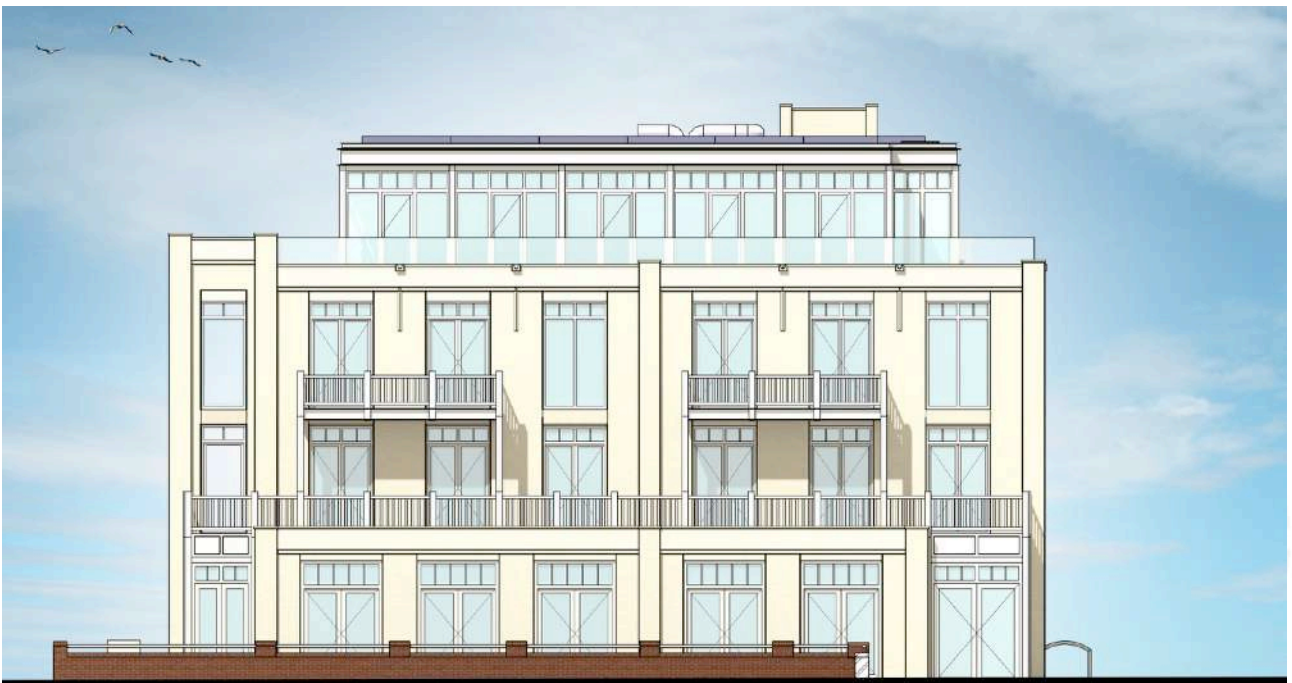
**Figuur 11:** Aanzicht zijgevel aan de zuidzijde, met op de voorgrond de inrit naar de parkeergarage.

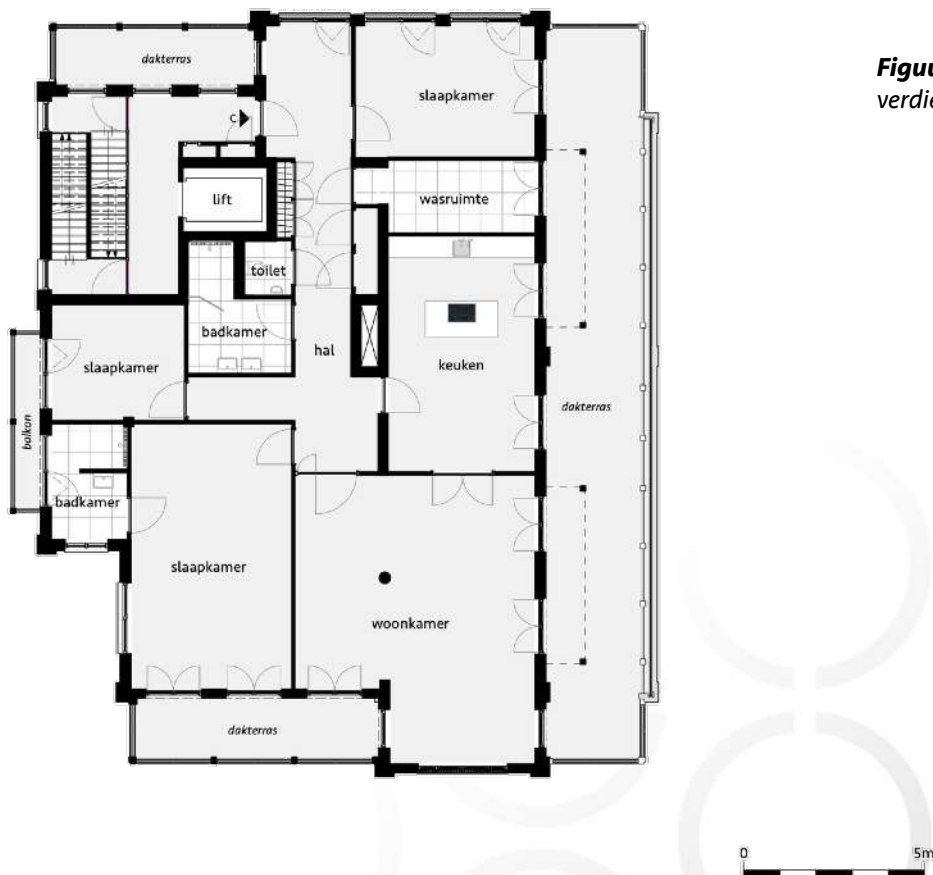
**Figuur 13:** plattegrond 1e verdieping, met appartement C.

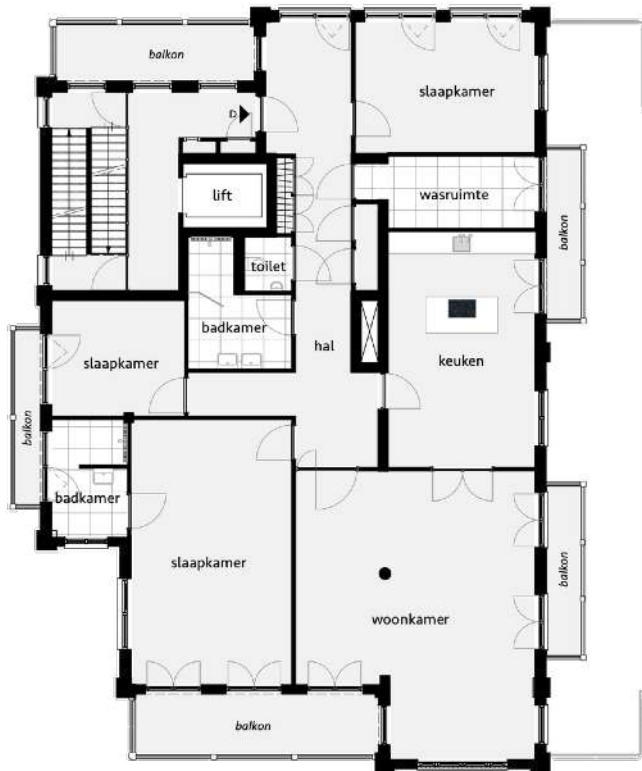
**Figuur 14:** plattegrond 2e verdieping, met appartement D.

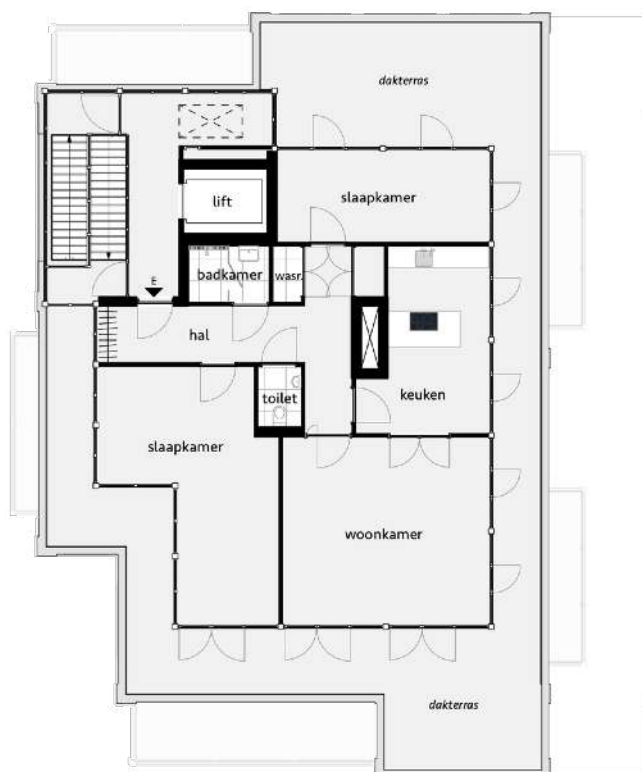
**Figuur 15:** plattegrond 3e verdieping, met appartement E.

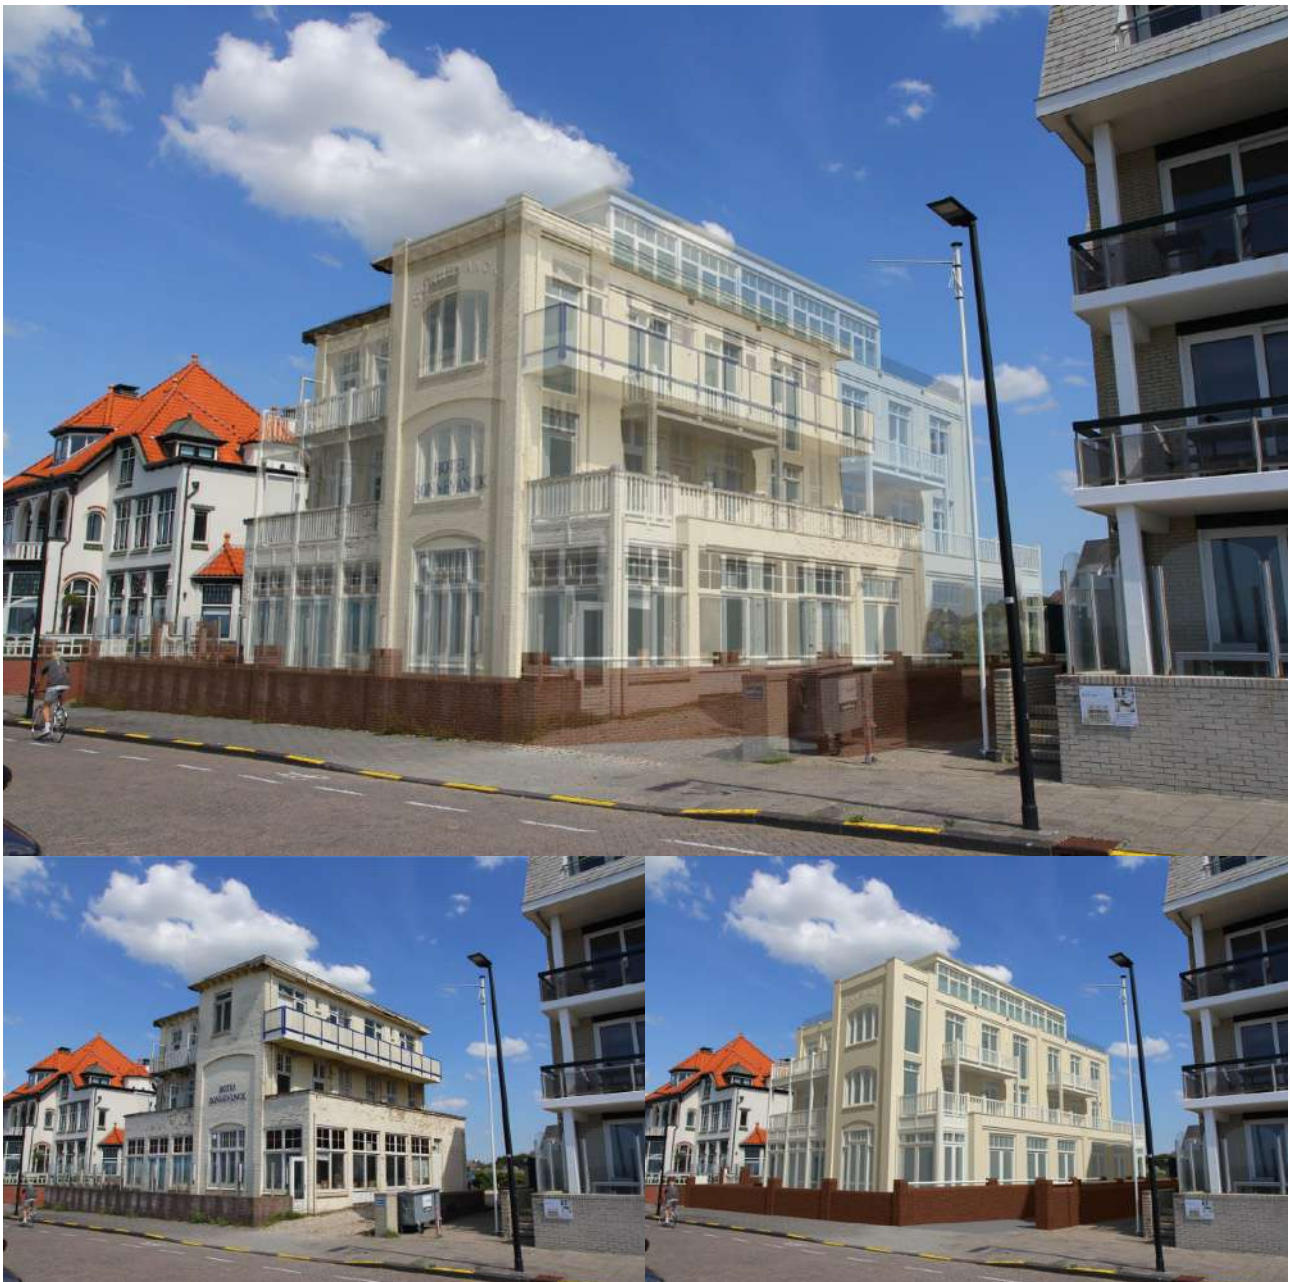
**Figuur 18:** Impressie beoogde situatie over de bestaande situatie, met onder de bestaande (links) en nieuwe (rechts) situatie. Beeld vanaf de Koningin Astrid Boulevard.

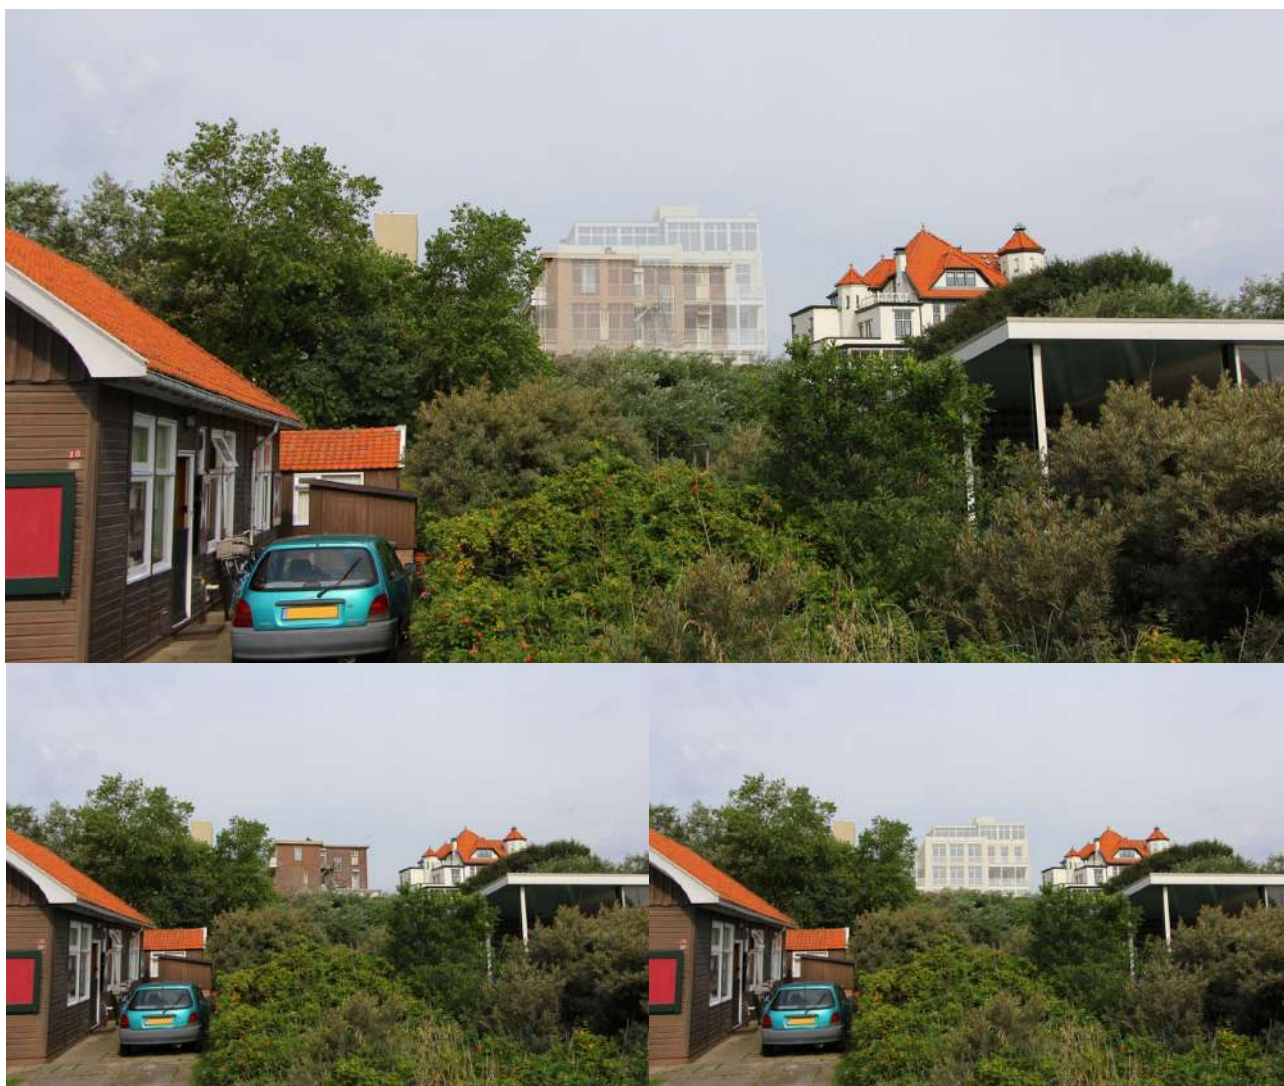
**Figuur 19:** Impressie beoogde situatie over de bestaande situatie, met onder de bestaande (links) en nieuwe (rechts) situatie. Beeld vanaf de Ligusterweg.

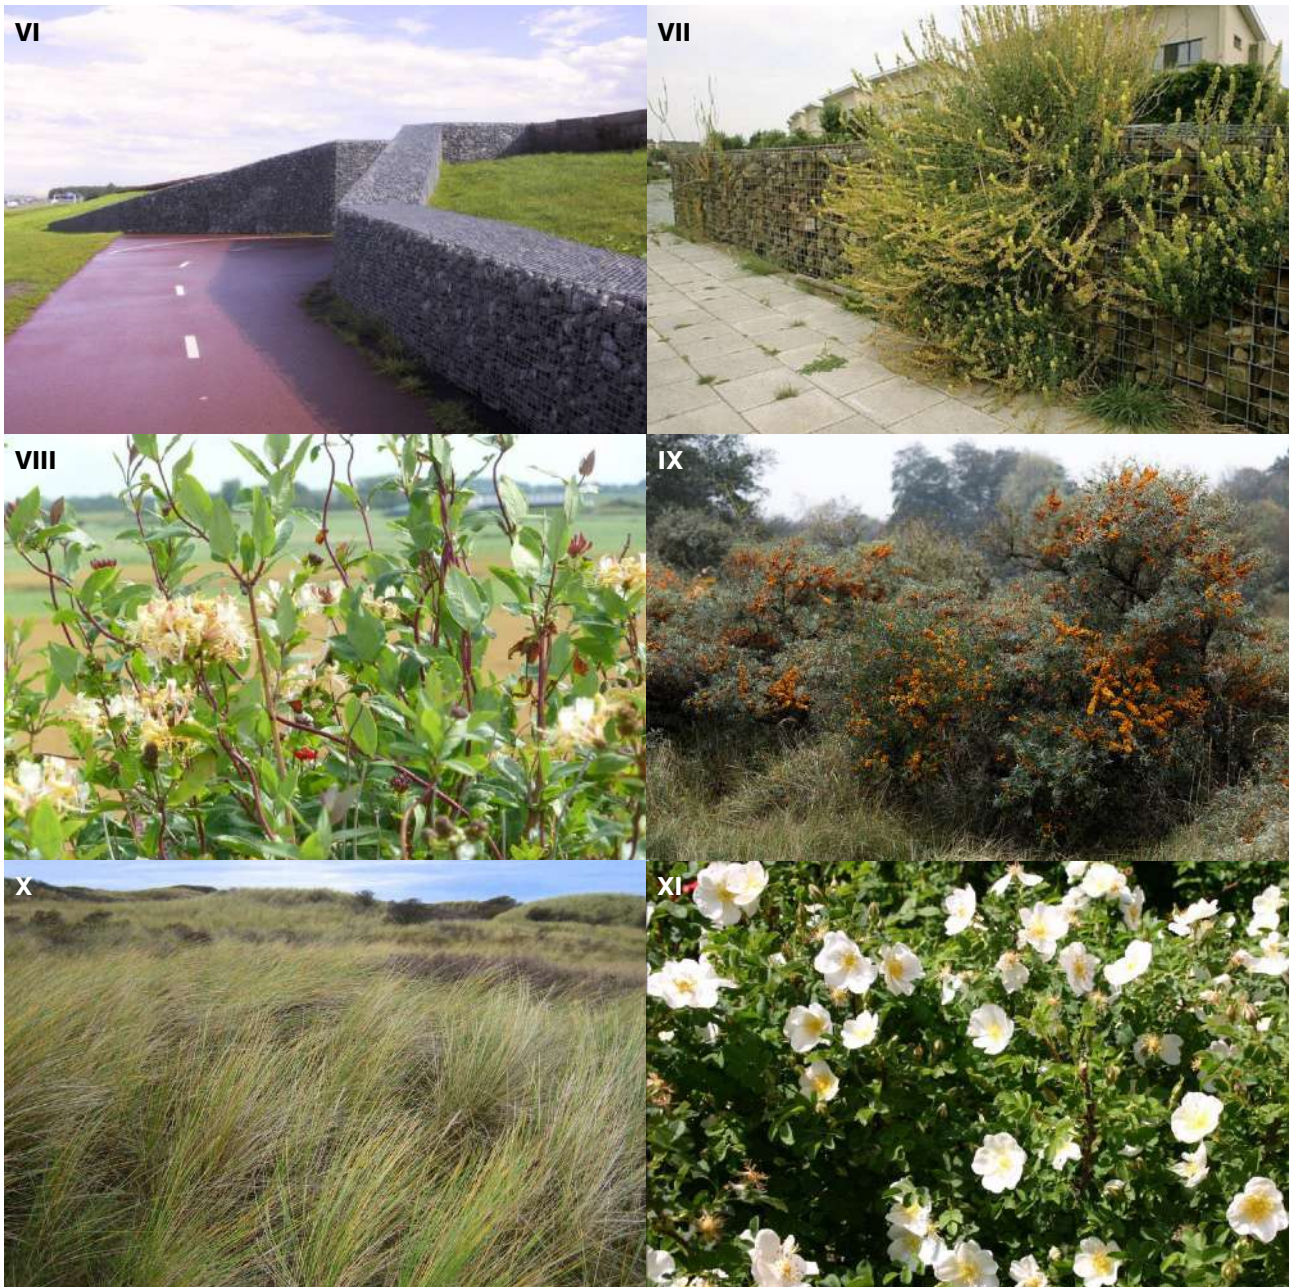
**Figuur 21:** Afwerking en beplanting op het aangepaste talud.

- afbeelding VI: schanskorven als grondkering en verzachting van het talud aan de noordzijde.
- afbeelding VII: spontane natuurontwikkeling in schanskorf.
- afbeelding VIII: *Lonicera henryi* 'Copper Beauty' begroeit de schanskorven van bovenaf.
- afbeelding IX: *Hippophae rhamnoides* (duindoorn) aanplanten op het talud aan de achterzijde.
- afbeelding X: *Ammophila arenaria* (helmgras) aanplanten op parkeerkelder.
- afbeelding XI: *Rosa pimpinellifolia* (duinroos) aanplanten op het talud aan de achterzijde.

Het eindbeeld van het achtererf is een begroeid stuk duin zijn met een grote diversiteit aan planten en dieren. Zie figuur 21 voor de afwerking van de taluds aan de drie zijden en de schanskorven.

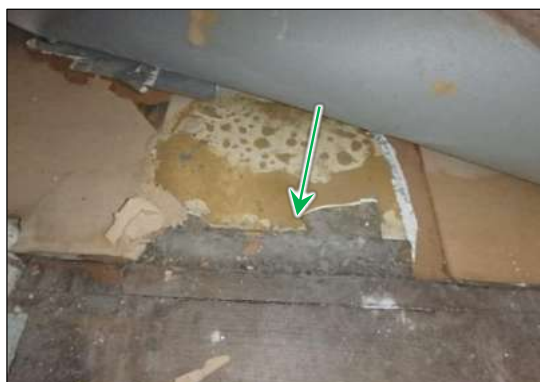
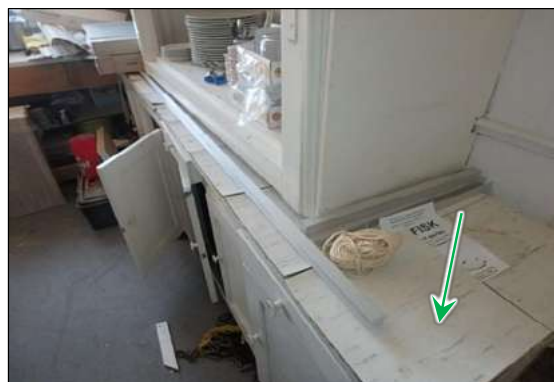
<b>Bron</b>	<b>Code</b>	<b>Type toepassing</b>	<b>Omschrijving locatie(s)</b>	<b>totale hoeveelheid (ca.)</b>
	B01	Tegels en lijmlaag	Keuken vloer, en op keuken kast	22 m <sup>2</sup>
<b>Kenmerken</b>	<b>Bevestigingswijze</b>	<b>Beschadiging</b>	<b>Verwerking</b>	<b>Hechtgebondenheid</b>
	Gelijmd	Licht beschadigd	Licht verweerd	Hechtgebonden
<b>Monster</b>	<b>Code</b>	<b>Analysenummer</b>	<b>Soort asbest + %</b>	<b>Soort asbest + %</b>
	M01	STL.63149	Niet aantoonbaar : <0,1%	
	M03	STL.63149	Niet aantoonbaar : <0,1%	
<b>Verwijdering</b>	<b>Risicoklasse</b>	<b>Verwijderingsmethode</b>		<b>Bereikbaarheid materiaal</b>
	N.v.t.			
	<b>Type sanering</b>	N.v.t.		N.v.t.
	N.v.t.			
<b>Opmerking</b>

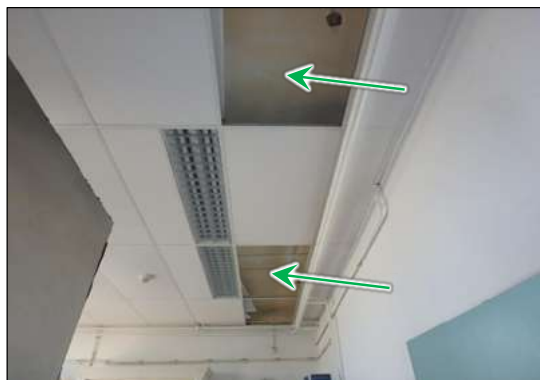
<b>Bron</b>	<b>Code</b>	<b>Type toepassing</b>	<b>Omschrijving locatie(s)</b>	<b>totale hoeveelheid (ca.)</b>
	B02	Board	Keuken, plafond	21 m <sup>2</sup>
<b>Kenmerken</b>	<b>Bevestigingswijze</b>	<b>Beschadiging</b>	<b>Verwerking</b>	<b>Hechtgebondenheid</b>
	Geschroefd	Licht beschadigd	Licht verveerd	Niet hechtgebonden
<b>Monster</b>	<b>Code</b>	<b>Analysenummer</b>	<b>Soort asbest + %</b>	<b>Soort asbest + %</b>
	M02	STL.63149	Niet aantoonbaar : <0,1%	
<b>Verwijdering</b>	<b>Risicoklasse</b>	<b>Verwijderingsmethode</b>	<b>Bereikbaarheid materiaal</b>	
	N.v.t.	N.v.t.	N.v.t.	
	<b>Type sanering</b>			
	N.v.t.			
<b>Opmerking</b>

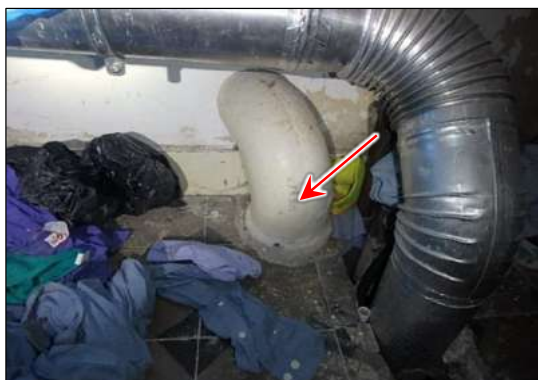
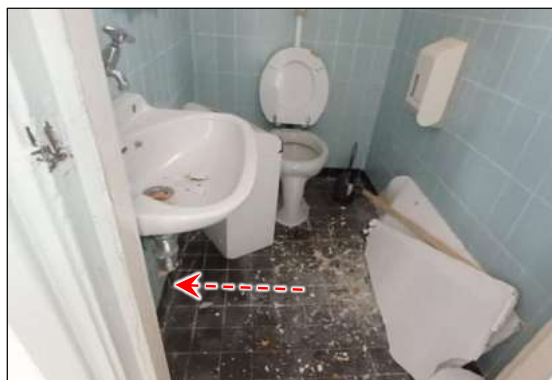
<b>Bron</b>	<b>Code</b>	<b>Type toepassing</b>	<b>Omschrijving locatie(s)</b>	<b>totale hoeveelheid (ca.)</b>
	B03	Cementbuis	Ruimte voor toilet, naar toilet en vloer van onderliggende kelder	1 m <sup>1</sup>
<b>Kenmerken</b>	<b>Bevestigingswijze</b>	<b>Beschadiging</b>	<b>Verwerking</b>	<b>Hechtgebondenheid</b>
	Ingestort	Licht beschadigd	Licht verveerd	Hechtgebonden
<b>Monster</b>	<b>Code</b>	<b>Analysenummer</b>	<b>Soort asbest + %</b>	<b>Soort asbest + %</b>
	M04	STL.63149	Chrysotiel : 10 - 15 %	Crocidoliet : 0,1 - 2 %
<b>Verwijdering</b>	<b>Risicoklasse</b>	<b>Verwijderingsmethode</b>	<b>Bereikbaarheid materiaal</b>	
	Risicoklasse 2A Type sanering Binnensanering	Verwijdering conform certificatieschema asbestverwijdering	Binnen bereik	
<b>Opmerking</b>

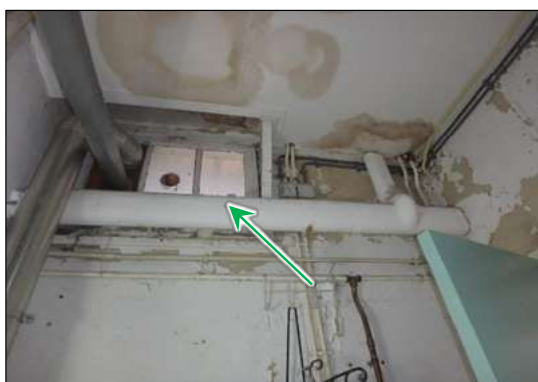
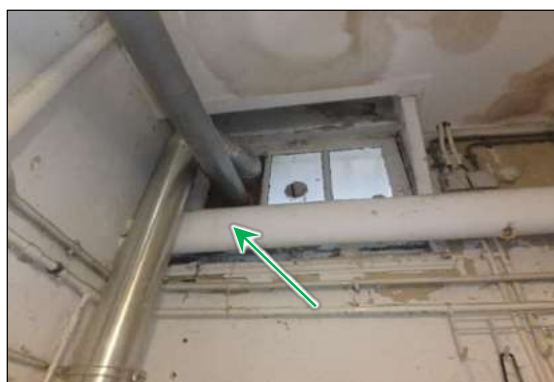
<b>Bron</b>	<b>Code</b>	<b>Type toepassing</b>	<b>Omschrijving locatie(s)</b>	<b>totale hoeveelheid (ca.)</b>
	B04	Isolatie (gips)	Kelder leidingwerk, isolatie	1,6 m <sup>1</sup>
<b>Kenmerken</b>	<b>Bevestigingswijze</b>	<b>Beschadiging</b>	<b>Verwerking</b>	<b>Hechtgebondenheid</b>
	Gesmeerd	Niet beschadigd	Niet verveerd	Niet hechtgebonden
<b>Monster</b>	<b>Code</b>	<b>Analysenummer</b>	<b>Soort asbest + %</b>	<b>Soort asbest + %</b>
	M05	STL.63149	Niet aantoonbaar : <0,1%	
<b>Verwijdering</b>	<b>Risicoklasse</b>	<b>Verwijderingsmethode</b>	<b>Bereikbaarheid materiaal</b>	
	N.v.t.			
	<b>Type sanering</b>	N.v.t.	N.v.t.	
	N.v.t.			
<b>Opmerking</b>

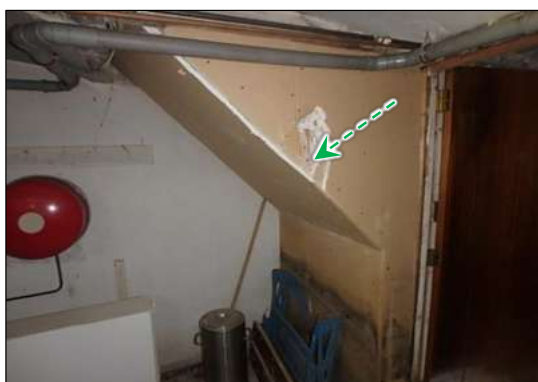
<b>Bron</b>	<b>Code</b>	<b>Type toepassing</b>	<b>Omschrijving locatie(s)</b>	<b>totale hoeveelheid (ca.)</b>
	B05	Board	Kelder, aftimmering, onderzijde trap	1,5 m <sup>2</sup>
<b>Kenmerken</b>	<b>Bevestigingswijze</b>	<b>Beschadiging</b>	<b>Verwerking</b>	<b>Hechtgebondenheid</b>
	Geschroefd	Ernstig beschadigd	Niet verveerd	Niet hechtgebonden
<b>Monster</b>	<b>Code</b>	<b>Analysenummer</b>	<b>Soort asbest + %</b>	<b>Soort asbest + %</b>
	M06	STL.63149	Niet aantoonbaar : <0,1%	
<b>Verwijdering</b>	<b>Risicoklasse</b>	<b>Verwijderingsmethode</b>	<b>Bereikbaarheid materiaal</b>	
	N.v.t.			
	<b>Type sanering</b>	N.v.t.	N.v.t.	
	N.v.t.			
<b>Opmerking</b>

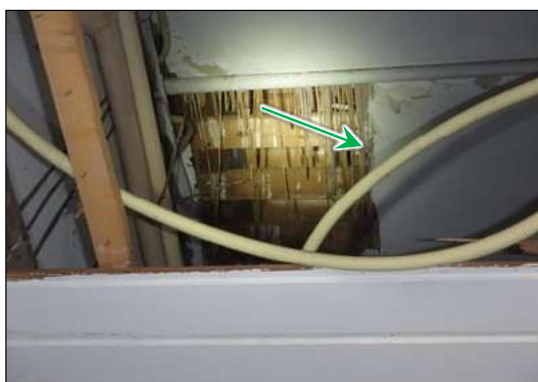
Foto 1

<b>Bron</b>	<b>Code</b>	<b>Type toepassing</b>	<b>Omschrijving locatie(s)</b>	<b>totale hoeveelheid (ca.)</b>
	B06	Gips stuc plafond	Begane Grond, plafond thv kelder	8 m <sup>2</sup>
<b>Kenmerken</b>	<b>Bevestigingswijze</b>	<b>Beschadiging</b>	<b>Verwerking</b>	<b>Hechtgebondenheid</b>
	Gesmeerd	Licht beschadigd	Licht verweerd	Niet hechtgebonden
<b>Monster</b>	<b>Code</b>	<b>Analysenummer</b>	<b>Soort asbest + %</b>	<b>Soort asbest + %</b>
	M07	STL.63149	Niet aantoonbaar : <0,1%	
<b>Verwijdering</b>	<b>Risicoklasse</b>	<b>Verwijderingsmethode</b>	<b>Bereikbaarheid materiaal</b>	
	N.v.t.			
	<b>Type sanering</b>	N.v.t.	N.v.t.	
	N.v.t.			
<b>Opmerking</b>

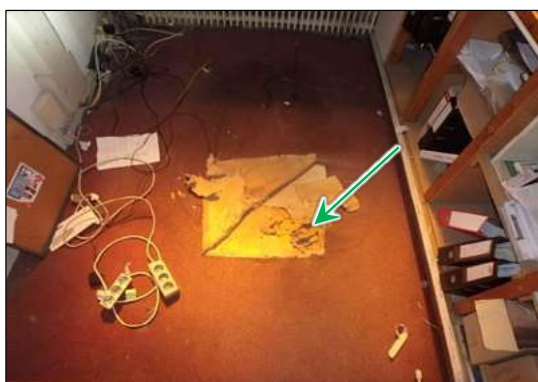
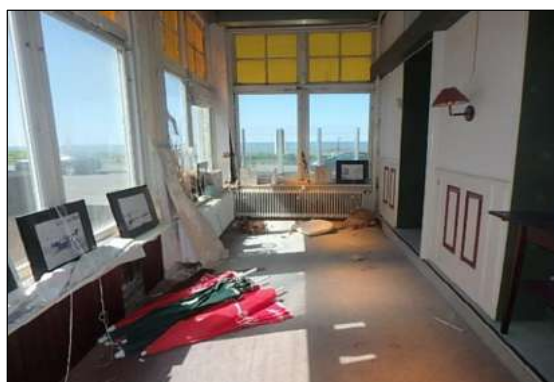
<b>Bron</b>	<b>Code</b>	<b>Type toepassing</b>	<b>Omschrijving locatie(s)</b>	<b>totale hoeveelheid (ca.)</b>
	B07	Cement dekvloer	Begane grond, serre	40 m <sup>2</sup>
<b>Kenmerken</b>	<b>Bevestigingswijze</b>	<b>Beschadiging</b>	<b>Verwerking</b>	<b>Hechtgebondenheid</b>
	Gesmeerd	Niet beschadigd	Niet verveerd	Hechtgebonden
<b>Monster</b>	<b>Code</b>	<b>Analysenummer</b>	<b>Soort asbest + %</b>	<b>Soort asbest + %</b>
	M08	STL.63149	Niet aantoonbaar : <0,1%	
<b>Verwijdering</b>	<b>Risicoklasse</b>	<b>Verwijderingsmethode</b>	<b>Bereikbaarheid materiaal</b>	
	N.v.t.	N.v.t.	Binnen bereik	
	<b>Type sanering</b>			
	N.v.t.			
<b>Opmerking</b>

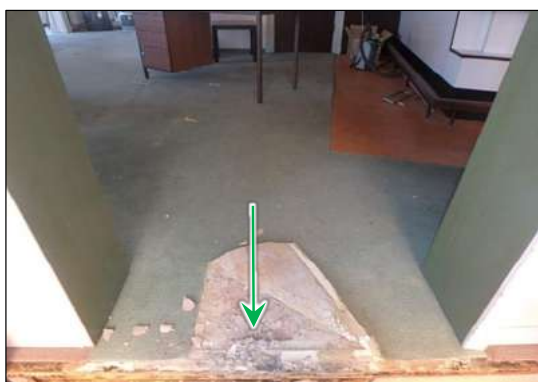
<b>Bron</b>	<b>Code</b>	<b>Type toepassing</b>	<b>Omschrijving locatie(s)</b>	<b>totale hoeveelheid (ca.)</b>
	B08	Cement dekvloer	Begane grond, woonkamer	50 m <sup>2</sup>
<b>Kenmerken</b>	<b>Bevestigingswijze</b>	<b>Beschadiging</b>	<b>Verwerking</b>	<b>Hechtgebondenheid</b>
	Gesmeerd	Niet beschadigd	Niet verveerd	Hechtgebonden
<b>Monster</b>	<b>Code</b>	<b>Analysenummer</b>	<b>Soort asbest + %</b>	<b>Soort asbest + %</b>
	M09	STL.63149	Niet aantoonbaar : <0,1%	
<b>Verwijdering</b>	<b>Risicoklasse</b>	<b>Verwijderingsmethode</b>	<b>Bereikbaarheid materiaal</b>	
	N.v.t.			
	<b>Type sanering</b>	N.v.t.	N.v.t.	
	N.v.t.			
<b>Opmerking</b>

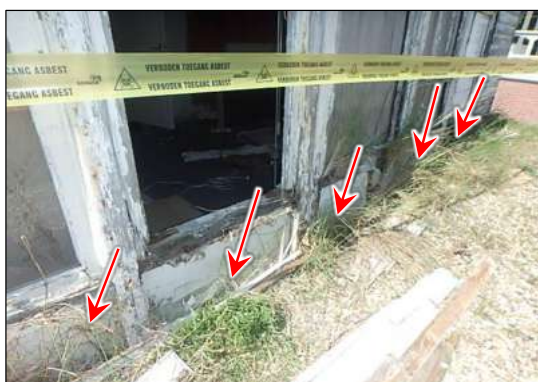
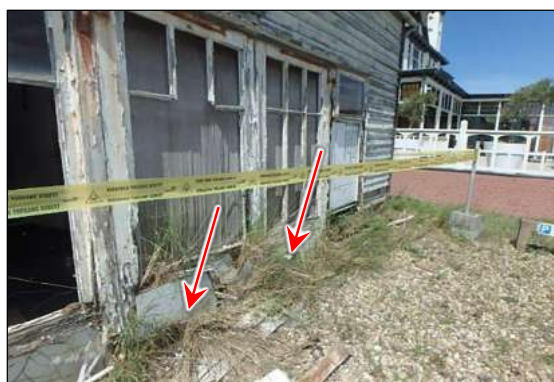
<b>Bron</b>	<b>Code</b>	<b>Type toepassing</b>	<b>Omschrijving locatie(s)</b>	<b>totale hoeveelheid (ca.)</b>
	B10	Cementplaat	Begane grond, aanbouw, kozijn, panelen	1,25 m <sup>2</sup>
<b>Kenmerken</b>	<b>Bevestigingswijze</b>	<b>Beschadiging</b>	<b>Verwerking</b>	<b>Hechtgebondenheid</b>
	Gekit met latten	Ernstig beschadigd	Licht verveerd	Hechtgebonden
<b>Monster</b>	<b>Code</b>	<b>Analysenummer</b>	<b>Soort asbest + %</b>	<b>Soort asbest + %</b>
	M11	STL.63149	Chrysotiel : 10 - 15 %	
<b>Verwijdering</b>	<b>Risicoklasse</b>	<b>Verwijderingsmethode</b>	<b>Bereikbaarheid materiaal</b>	
	Risicoklasse 2 Type sanering Buitensanering	Verwijdering conform certificatieschema asbestverwijdering	Binnen bereik	
<b>Opmerking</b>

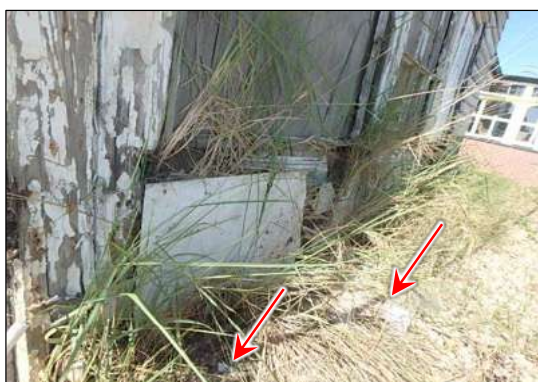
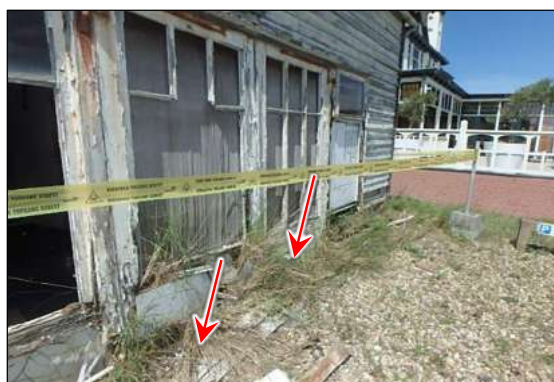
<b>Bron</b>	<b>Code</b>	<b>Type toepassing</b>	<b>Omschrijving locatie(s)</b>	<b>totale hoeveelheid (ca.)</b>
	B11	Cementplaat	op perceel, voor aanbouw, restanten cementplaat afkomstig van kozijn	5 m <sup>2</sup>
<b>Kenmerken</b>	<b>Bevestigingswijze</b>	<b>Beschadiging</b>	<b>Verwerking</b>	<b>Hechtgebondenheid</b>
	Los	Ernstig beschadigd	Licht verveerd	Hechtgebonden
<b>Monster</b>	<b>Code</b>	<b>Analysenummer</b>	<b>Soort asbest + %</b>	<b>Soort asbest + %</b>
	M11	STL.63149	Chrysotiel : 10 - 15 %	
<b>Verwijdering</b>	<b>Risicoklasse</b>	<b>Verwijderingsmethode</b>	<b>Bereikbaarheid materiaal</b>	
	Risicoklasse 1 Type sanering Buitensanering	Verwijdering conform certificatieschema asbestverwijdering	Binnen bereik	
<b>Opmerking</b>	Als hoeveelheid is het verspreidings gebied aangegeven van de verontreiniging

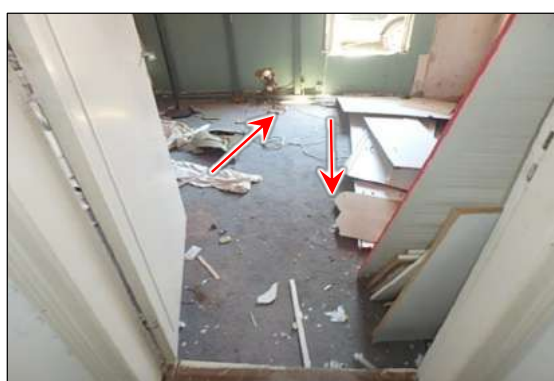
<b>Bron</b>	<b>Code</b>	<b>Type toepassing</b>	<b>Omschrijving locatie(s)</b>	<b>totale hoeveelheid (ca.)</b>
	B12	Cementplaat	Begane grond, slaapkamer, restanten afkomstig van beschadigd kozijn	15 m <sup>2</sup>
<b>Kenmerken</b>	<b>Bevestigingswijze</b>	<b>Beschadiging</b>	<b>Verwerking</b>	<b>Hechtgebondenheid</b>
	Los	Ernstig beschadigd	Licht verveerd	Hechtgebonden
<b>Monster</b>	<b>Code</b>	<b>Analysenummer</b>	<b>Soort asbest + %</b>	<b>Soort asbest + %</b>
	M11	STL.63149	Chrysotiel : 10 - 15 %	
<b>Verwijdering</b>	<b>Risicoklasse</b>	<b>Verwijderingsmethode</b>	<b>Bereikbaarheid materiaal</b>	
	Risicoklasse 2 Type sanering Binnensanering	Verwijdering conform certificatieschema asbestverwijdering	Binnen bereik	
<b>Opmerking</b>	Als hoeveelheid is het verspreidings gebied aangegeven van de verontreiniging

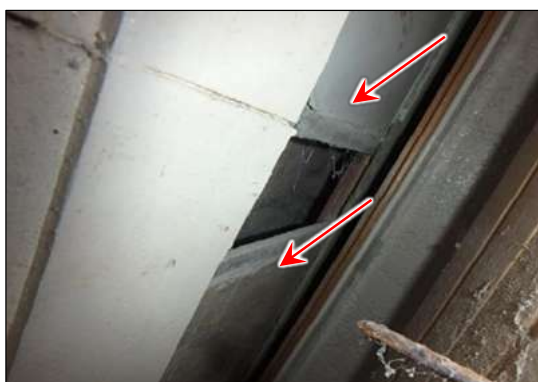
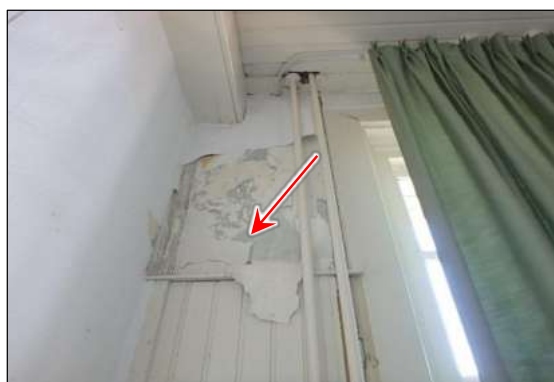
<b>Bron</b>	<b>Code</b>	<b>Type toepassing</b>	<b>Omschrijving locatie(s)</b>	<b>totale hoeveelheid (ca.)</b>
	B13	Cementplaat	1e verdieping en 2e verdieping, kamers, wanden	115 m <sup>2</sup>
<b>Kenmerken</b>	<b>Bevestigingswijze</b>	<b>Beschadiging</b>	<b>Verwerking</b>	<b>Hechtgebondenheid</b>
	Gespijkerd	Ernstig beschadigd	Licht verveerd	Hechtgebonden
<b>Monster</b>	<b>Code</b>	<b>Analysenummer</b>	<b>Soort asbest + %</b>	<b>Soort asbest + %</b>
	M12	STL.63149	Chrysotiel : 10 - 15 %	
<b>Verwijdering</b>	<b>Risicoklasse</b>	<b>Verwijderingsmethode</b>	<b>Bereikbaarheid materiaal</b>	
	Risicoklasse 2 Type sanering Binnensanering	Verwijdering conform certificatieschema asbestverwijdering	Binnen bereik, achter voorzetwanden	
<b>Opmerking</b>	De wanden zijn op tekening rood aangegeven en bevinden zich gedeeltelijk achter voorzetwanden

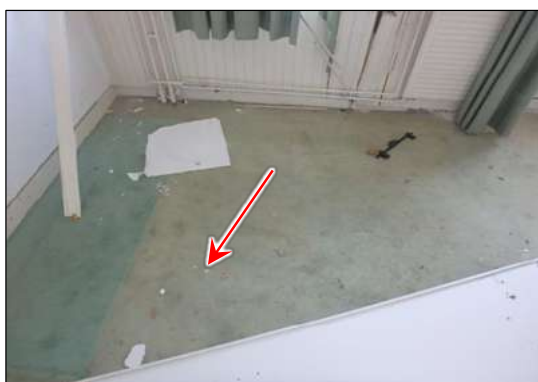
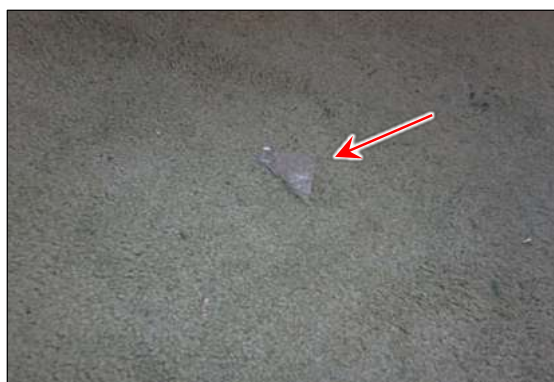
<b>Bron</b>	<b>Code</b>	<b>Type toepassing</b>	<b>Omschrijving locatie(s)</b>	<b>totale hoeveelheid (ca.)</b>
	B14	Cementplaat	1e verdieping, restanten cementplaat op vloer van slaapkamer	17 m <sup>2</sup>
<b>Kenmerken</b>	<b>Bevestigingswijze</b>	<b>Beschadiging</b>	<b>Verwerking</b>	<b>Hechtgebondenheid</b>
	Los	Ernstig beschadigd	Licht verveerd	Hechtgebonden
<b>Monster</b>	<b>Code</b>	<b>Analysenummer</b>	<b>Soort asbest + %</b>	<b>Soort asbest + %</b>
	M12	STL.63149	Chrysotiel : 10 - 15 %	
<b>Verwijdering</b>	<b>Risicoklasse</b>	<b>Verwijderingsmethode</b>	<b>Bereikbaarheid materiaal</b>	
	Risicoklasse 2 Type sanering Binnensanering	Verwijdering conform certificatieschema asbestverwijdering	Binnen bereik	
<b>Opmerking</b>	Restanten afkomstig van beschadigde wand, als hoeveelheid is het verspreidingsgebied aangegeven.

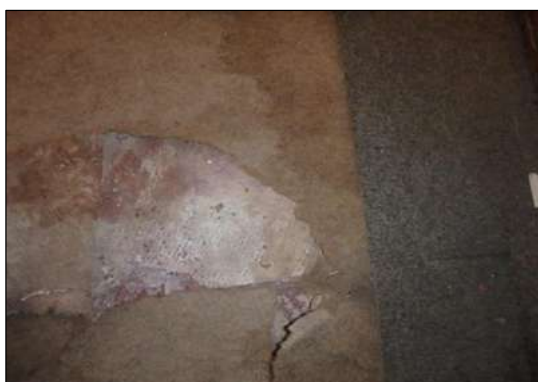
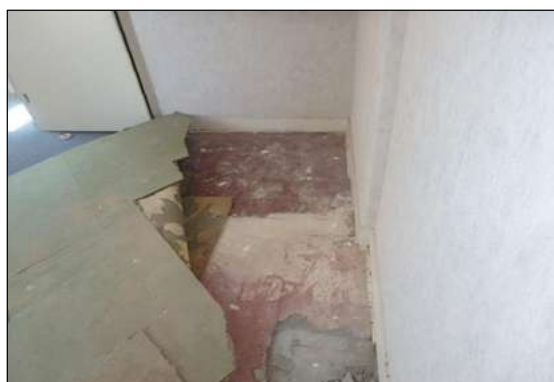
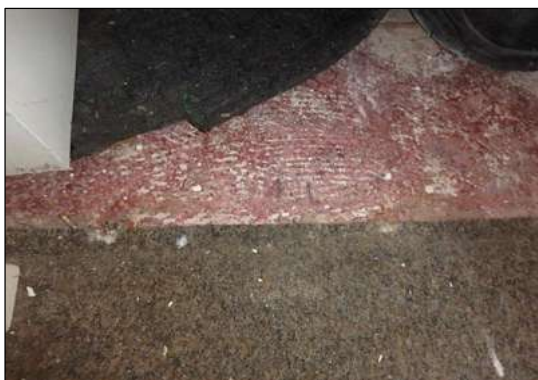
<b>Bron</b>	<b>Code</b>	<b>Type toepassing</b>	<b>Omschrijving locatie(s)</b>	<b>totale hoeveelheid (ca.)</b>
	B15	Cement dekvloer	1e verdieping en 2e verdieping, vloeren	173 m <sup>2</sup>
<b>Kenmerken</b>	<b>Bevestigingswijze</b>	<b>Beschadiging</b>	<b>Verwerking</b>	<b>Hechtgebondenheid</b>
	Gesmeerd	Niet beschadigd	Niet verwerkt	Niet hechtgebonden
<b>Monster</b>	<b>Code</b>	<b>Analysenummer</b>	<b>Soort asbest + %</b>	<b>Soort asbest + %</b>
	M13	STL.63149	Anthophylliet : 5 - 10 %	
<b>Verwijdering</b>	<b>Risicoklasse</b>	<b>Verwijderingsmethode</b>	<b>Bereikbaarheid materiaal</b>	
	Risicoklasse 2A Type sanering Binnensanering	Verwijdering conform certificatieschema asbestverwijdering	Binnen bereik	
<b>Opmerking</b>	De vloerbedekking dient afgevoerd te worden als asbesthoudend.

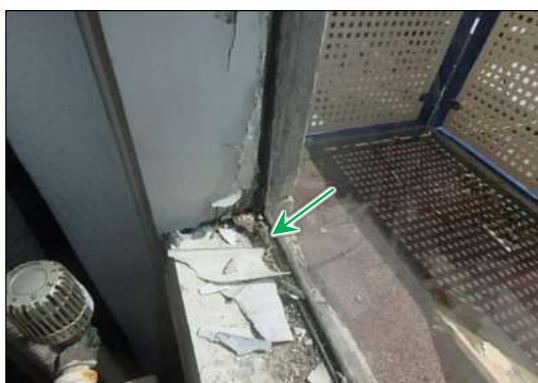
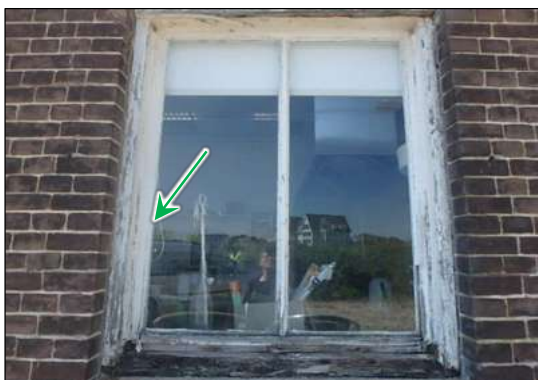
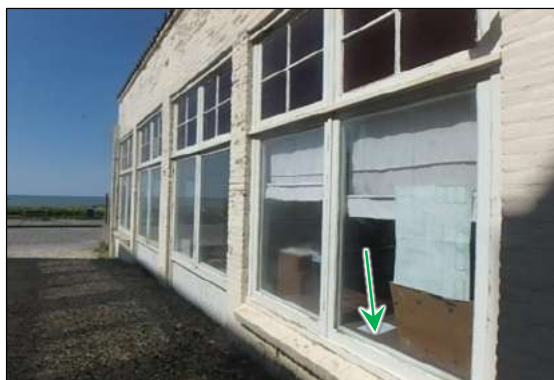
<b>Bron</b>	<b>Code</b>	<b>Type toepassing</b>	<b>Omschrijving locatie(s)</b>	<b>totale hoeveelheid (ca.)</b>
	B16	Kit	Gevels, kozijnen, beglazingskit	450 m <sup>1</sup>
<b>Kenmerken</b>	<b>Bevestigingswijze</b>	<b>Beschadiging</b>	<b>Verwerking</b>	<b>Hechtgebondenheid</b>
	Gekit	Ernstig beschadigd	Ernstig verweerd	Hechtgebonden
<b>Monster</b>	<b>Code</b>	<b>Analysenummer</b>	<b>Soort asbest + %</b>	<b>Soort asbest + %</b>
	M14	STL.63149	Niet aantoonbaar : <0,1%	
	M15	STL.63149	Niet aantoonbaar : <0,1%	
Deze bron is vanwege de inhomogene samenstelling op meerdere locaties bemonsterd. Indien sprake is van verschillen in de analysesresultaten van deze monsters, wordt de bron worst-case				
<b>Verwijdering</b>	<b>Risicoklasse</b>	<b>Verwijderingsmethode</b>	<b>Bereikbaarheid materiaal</b>	
	N.v.t.			
	<b>Type sanering</b>	N.v.t.	N.v.t.	
	N.v.t.			
<b>Opmerking</b>	Kit is op meerdere plaatsen bemonsterd en als verzamelmonsterd weggebracht
