## RUIMTELIJKE ONDERBOUWING

Onderwerp:	Projectnummer: 1617 <b>Herbouw Villa Sonnevanc</b> Koningin Astrid Boulevard 50 2202 BE Noordwijk
Opdrachtgever:	Villa Sonnevanc Noordwijk B.V.
Architect:	OX architecten Kanaalpark 140, Leiden 2321 JV Leiden
Opsteller:	ir. M.A. Hoffer OX architecten

Datum:	19 maart 2025
Status:	DEFINITIEF
Document code:	1617_250319_RuimtelijkeOnderbouwing_Wijz

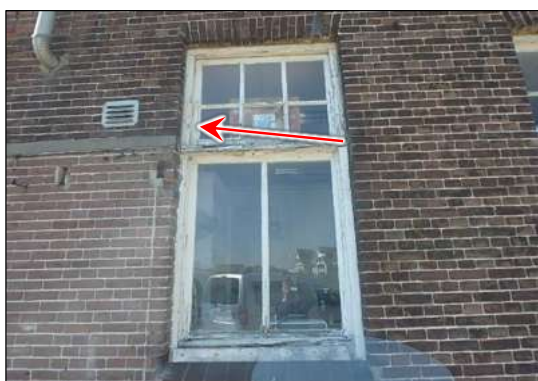
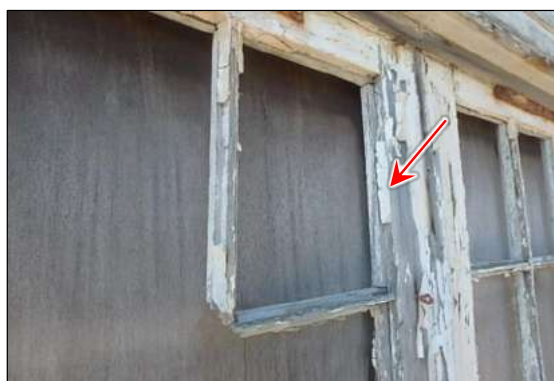
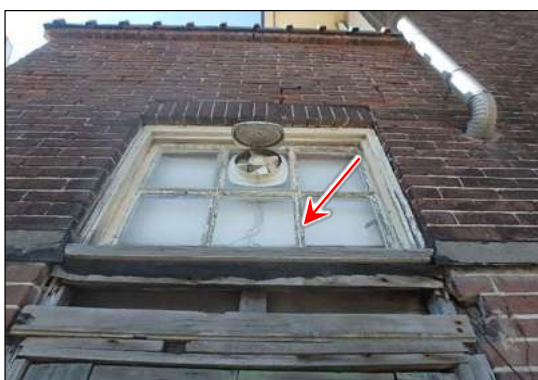
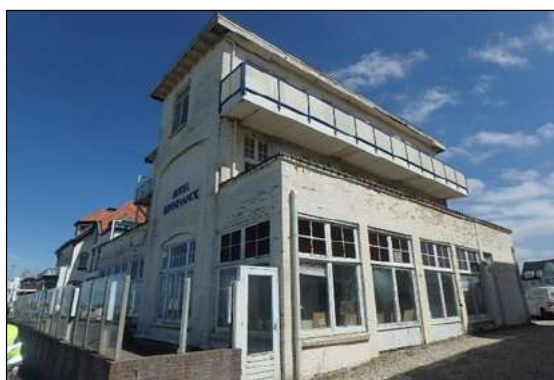
<b>Bron</b>	<b>Code</b>	<b>Type toepassing</b>	<b>Omschrijving locatie(s)</b>	<b>totale hoeveelheid (ca.)</b>
	B17	Stopverf	Gevels, kozijnen, beglazing	450 m <sup>1</sup>
<b>Kenmerken</b>	<b>Bevestigingswijze</b>	<b>Beschadiging</b>	<b>Verwerking</b>	<b>Hechtgebondenheid</b>
	Gekit	Ernstig beschadigd	Ernstig verweerd	Hechtgebonden
<b>Monster</b>	<b>Code</b>	<b>Analysenummer</b>	<b>Soort asbest + %</b>	<b>Soort asbest + %</b>
	M16	STL.63149	Chrysotiel : 0,1 - 2 %	
	M17	STL.63149	Niet aantoonbaar : <0,1%	
Deze bron is vanwege de inhomogene samenstelling op meerdere locaties bemonsterd. Indien sprake is van verschillen in de analysesresultaten van deze monsters, wordt de bron worst-case				
<b>Verwijdering</b>	<b>Risicoklasse</b>	<b>Verwijderingsmethode</b>	<b>Bereikbaarheid materiaal</b>	
	Risicoklasse 2 Type sanering Buitensanering	Verwijdering conform certificatieschema asbestverwijdering	Binnen bereik

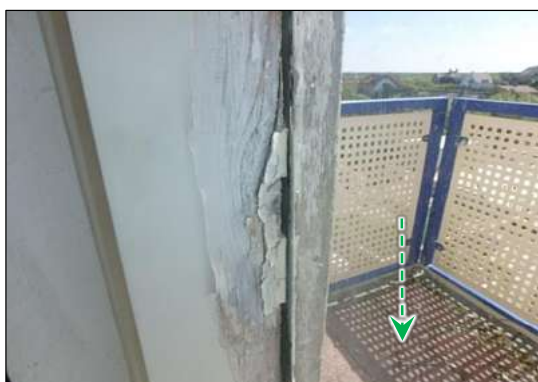
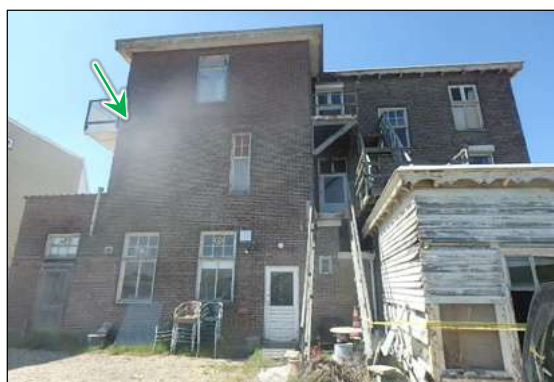
<b>Bron</b>	<b>Code</b>	<b>Type toepassing</b>	<b>Omschrijving locatie(s)</b>	<b>totale hoeveelheid (ca.)</b>
	B18	Bituum	1e verdieping, balkon, bedekking	38 m <sup>2</sup>
<b>Kenmerken</b>	<b>Bevestigingswijze</b>	<b>Beschadiging</b>	<b>Verwerking</b>	<b>Hechtgebondenheid</b>
	Gelijmd	Niet beschadigd	Niet verweerd	Hechtgebonden
<b>Monster</b>	<b>Code</b>	<b>Analysenummer</b>	<b>Soort asbest + %</b>	<b>Soort asbest + %</b>
	M18	STL.63149	Niet aantoonbaar : <0,1%	
<b>Verwijdering</b>	<b>Risicoklasse</b>	<b>Verwijderingsmethode</b>	<b>Bereikbaarheid materiaal</b>	
	N.v.t.			
	<b>Type sanering</b>	N.v.t.	N.v.t.	
	N.v.t.			
<b>Opmerking</b>

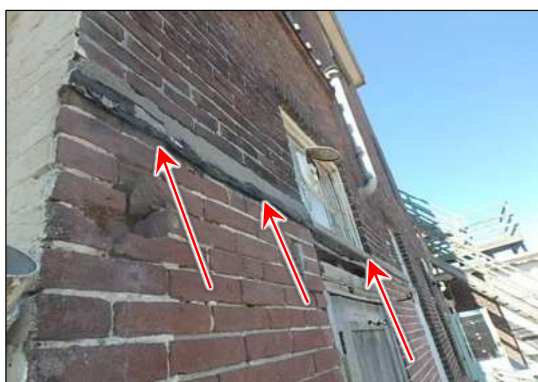
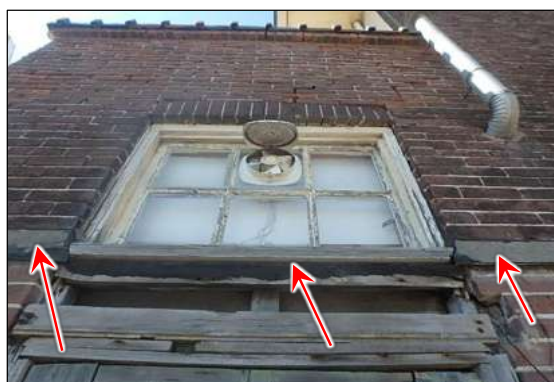
<b>Bron</b>	<b>Code</b>	<b>Type toepassing</b>	<b>Omschrijving locatie(s)</b>	<b>totale hoeveelheid (ca.)</b>
	B19	Bituum	Achtergevel, restant bituum	4 m <sup>1</sup>
<b>Kenmerken</b>	<b>Bevestigingswijze</b>	<b>Beschadiging</b>	<b>Verwerking</b>	<b>Hechtgebondenheid</b>
	Gelijmd	Licht beschadigd	Licht verveerd	Hechtgebonden
<b>Monster</b>	<b>Code</b>	<b>Analysenummer</b>	<b>Soort asbest + %</b>	<b>Soort asbest + %</b>
	M19	STL.63149	Chrysotiel : 2 - 5 %	
<b>Verwijdering</b>	<b>Risicoklasse</b>	<b>Verwijderingsmethode</b>	<b>Bereikbaarheid materiaal</b>	
	Risicoklasse 2 Type sanering Buitensanering	Verwijdering conform certificatie- schema asbestverwijdering	Binnen bereik	
<b>Opmerking</b>

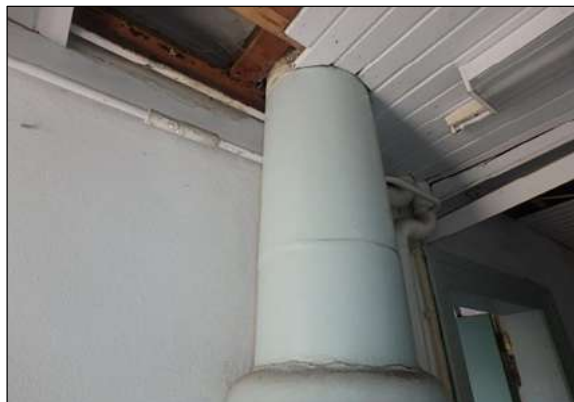
Gang, buis naar bovenliggende verdieping  
Geen asbestverdacht materiaal aangetroffen

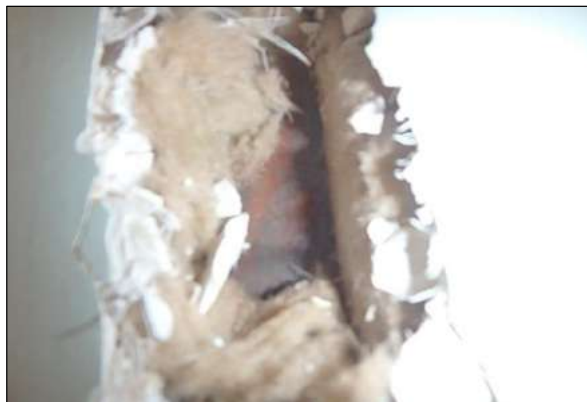
Gang, buis buitenzijde gips, binnenzijde van metaal  
Geen asbestverdacht materiaal aangetroffen

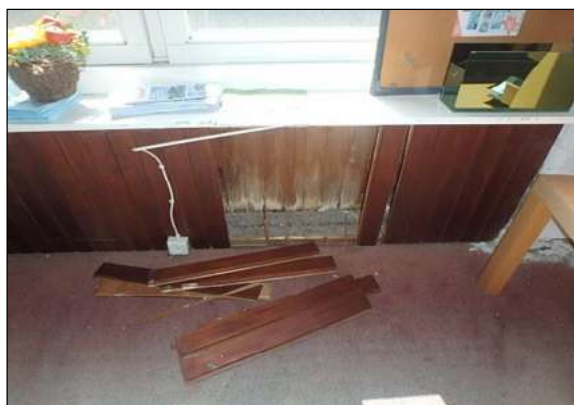
Achter voorzetwanden  
Geen asbestverdacht materiaal aangetroffen

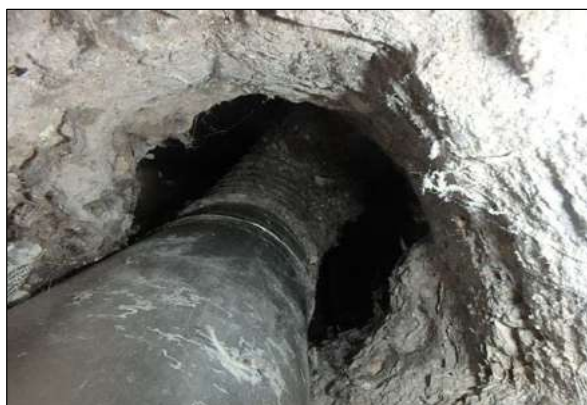
doorvoeren  
Geen asbestverdacht materiaal aangetroffen

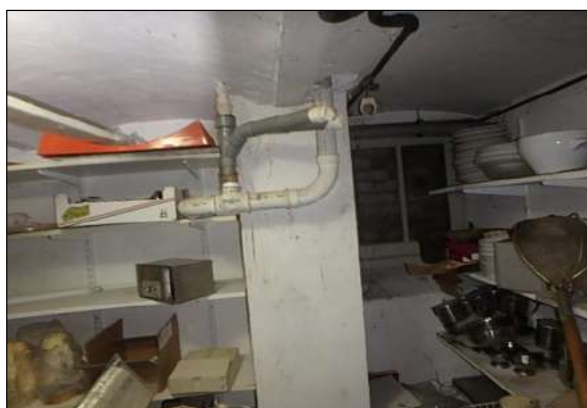
Kelder, leidingwerk, pvc  
Niet asbestverdacht

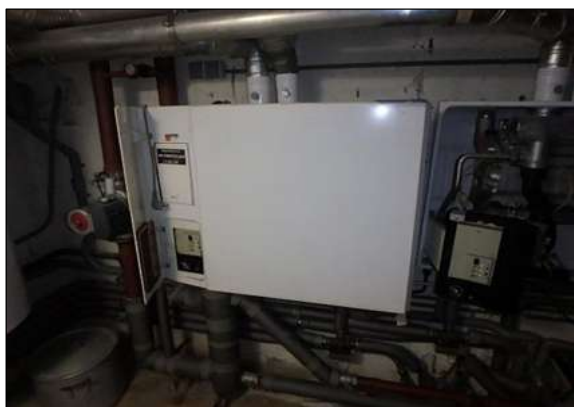
Cv installatie  
Niet asbestverdacht

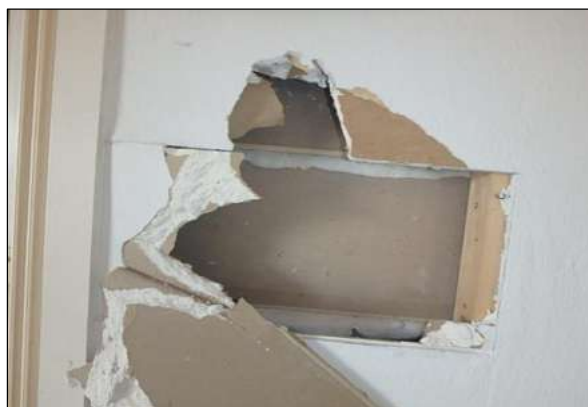
Tussenwanden  
Geen asbestverdacht materiaal aangetroffen

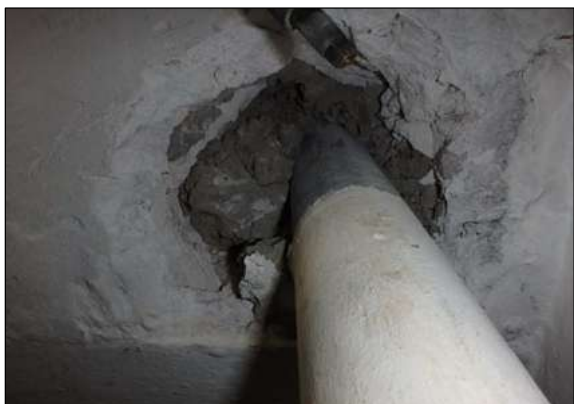
Doorvoeren  
Geen asbestverdacht materiaal aangetroffen

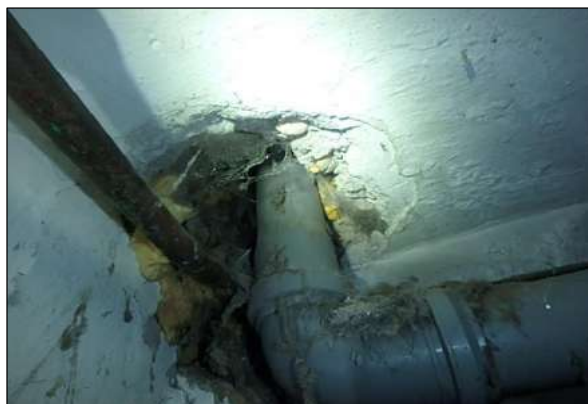
Doorvoeren  
Geen asbestverdacht materiaal aangetroffen

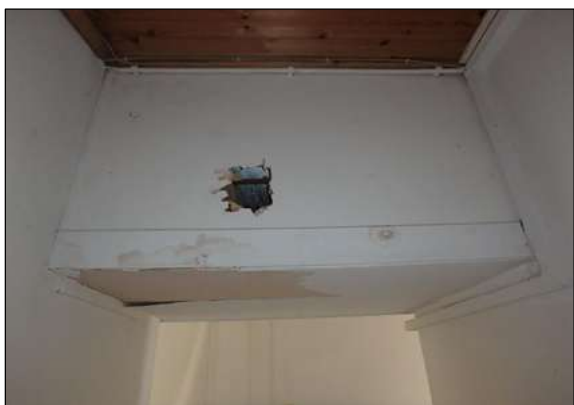
Omtimmering in gang  
Niet asbestverdacht

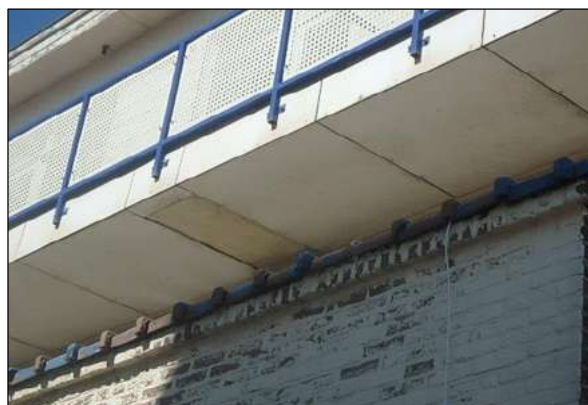
onderzijde balkons, afgewerkt met trespas  
Niet asbestverdacht

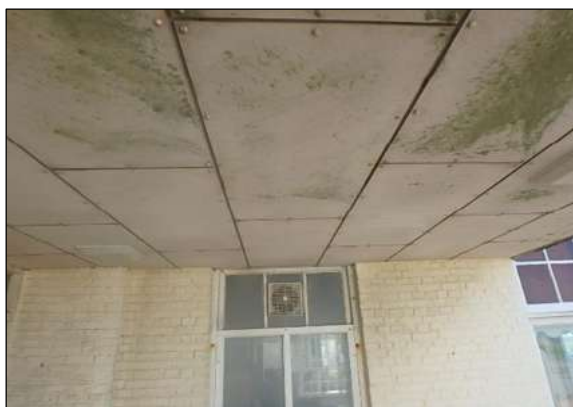
Entree, overstek, afgewerkt met trespas  
Niet asbestverdacht

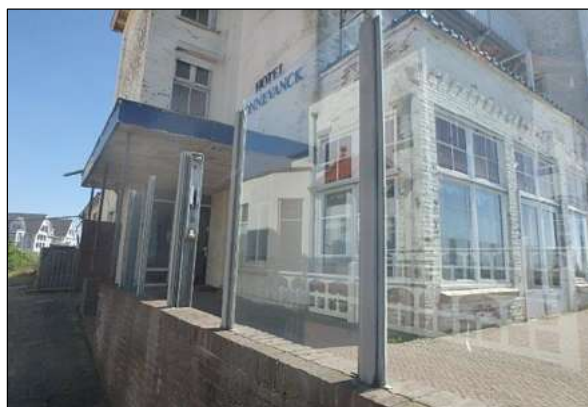
Windscherm, geklemd  
Geen asbestverdacht materiaal aangetroffen

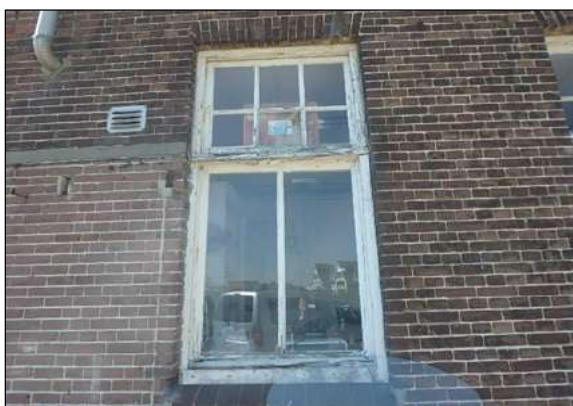
Spouw  
Geen asbestverdacht materiaal aangetroffen

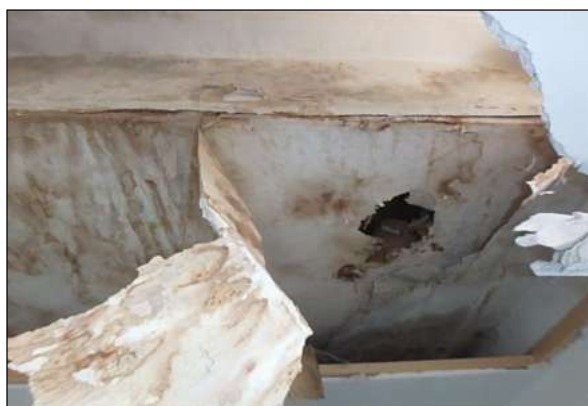
Wc, Plafond afgewerkt met gipsplaten  
Niet asbestverdacht

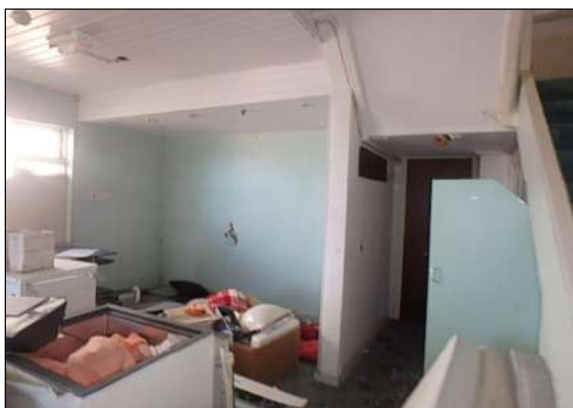
Begane grond, wanden afgewerkt met hout  
Niet asbestverdacht

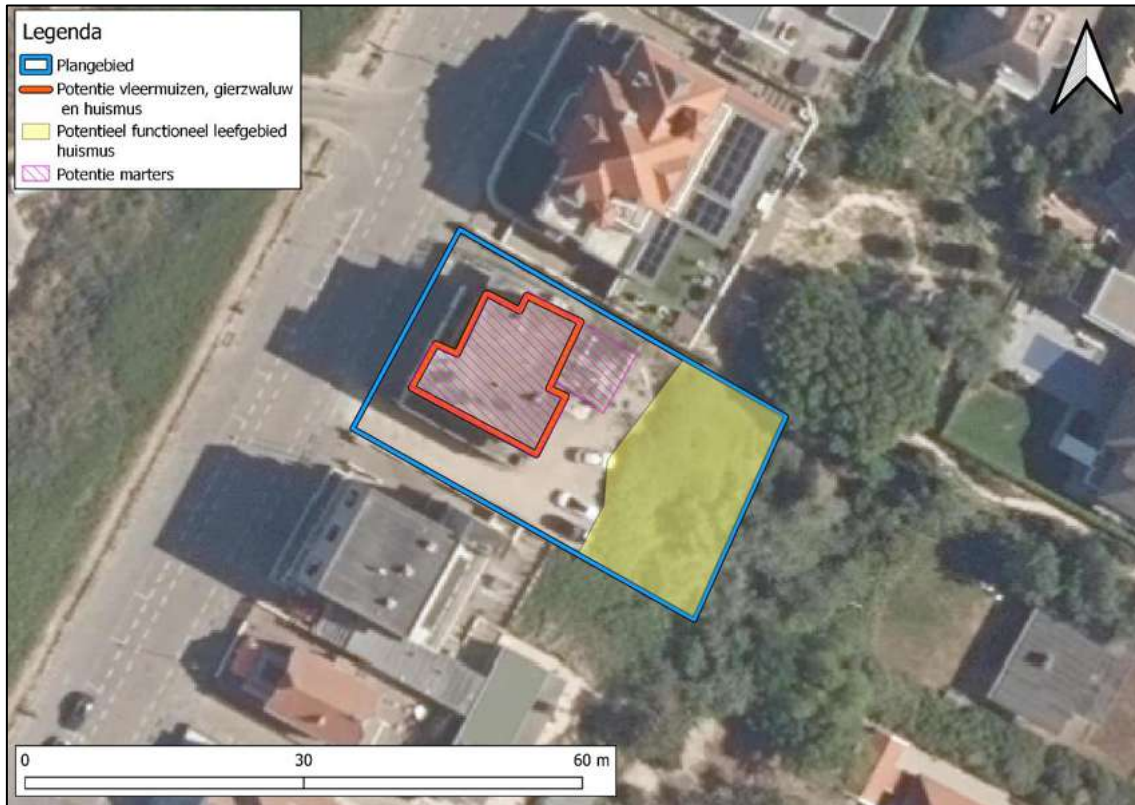
Figuur 2: Potentie beschermde diersoorten binnen het plangebied.

Onderstaand figuur geeft de potentie voor de aanwezigheid van beschermde soorten weer.

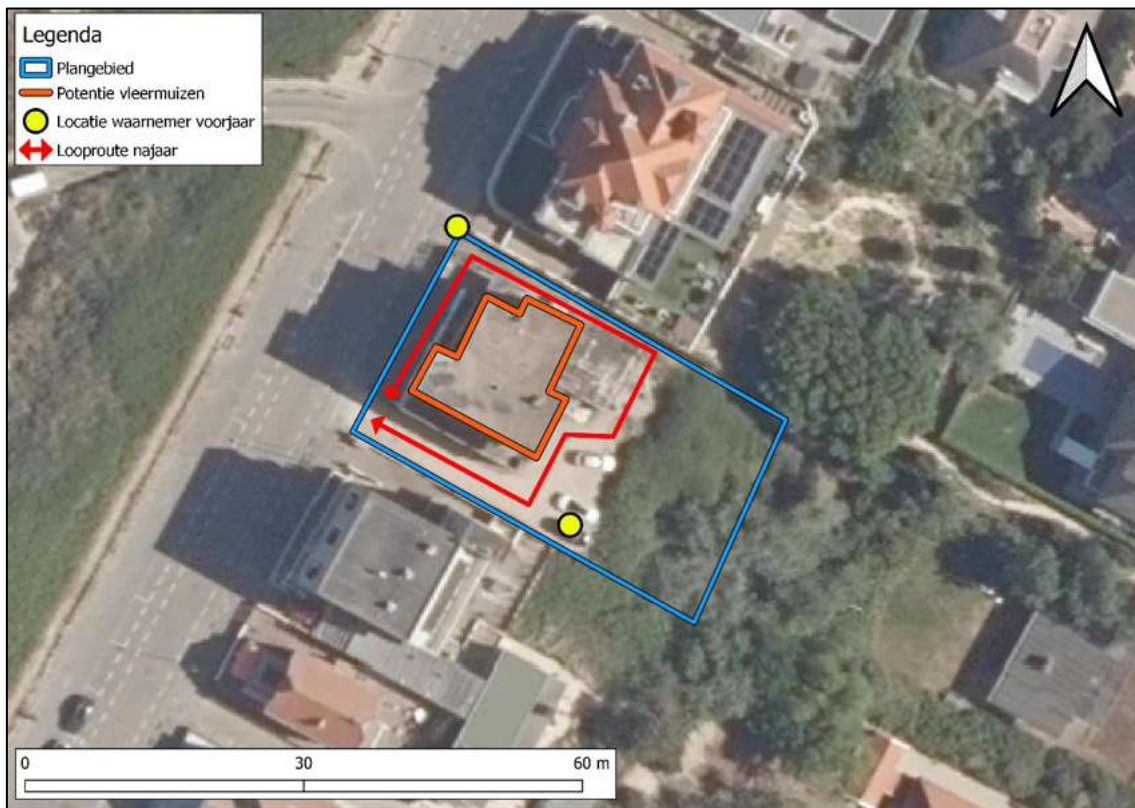
Figuur 3: Strategisch gekozen locaties tijdens voorjaarsonderzoek en looproute tijdens najaarsonderzoek.

Het vleermuisprotocol stelt dat in het donker 75% van het onderzoeksgebied te overzien moet zijn, anders moet een extra waarnemer(s) worden ingezet totdat hier wel aan voldaan is. Op basis hiervan is de onderzoeksinspanning bepaald. Hierbij zijn strategische locaties en is een looproute bepaald (Figuur 3) om zodoende voldoende zicht over het onderzoeksgebied te krijgen.

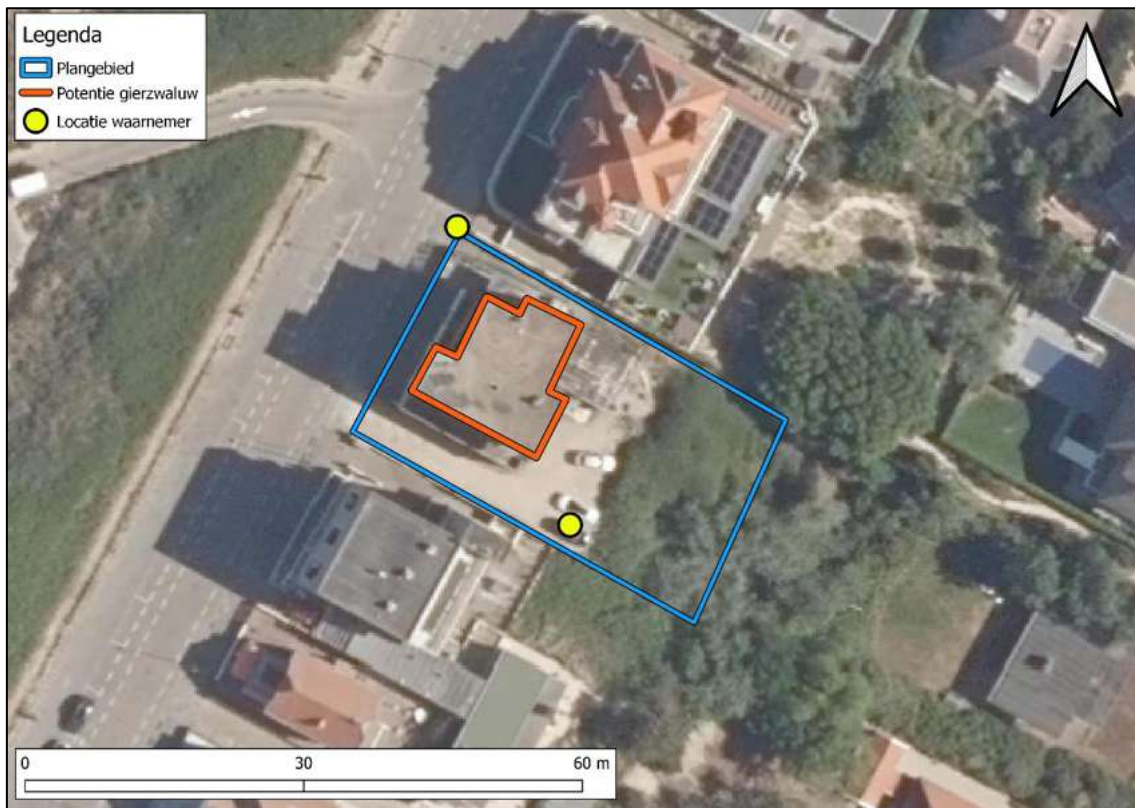
Figuur 4: Strategische locaties gierzwaluwonderzoek.

De onderzoeksinspanning voor dit nader onderzoek is bepaald aan de hand van de door Van Dijk Geo- en Milieutechniek b.v uitgevoerde quickscan (152432, versie 2 met datum 02-05-2022, S. van de Langenberg), waaruit blijkt dat de aanwezigheid van gierzwaluwen in het plangebied niet kan worden uitgesloten. Om alle potentiële verblijfplaatsen te kunnen onderzoeken zijn twee strategische locaties gekozen (Figuur 4). Op iedere locatie is minimaal een half uur gekeken naar invliegende gierzwaluwen.

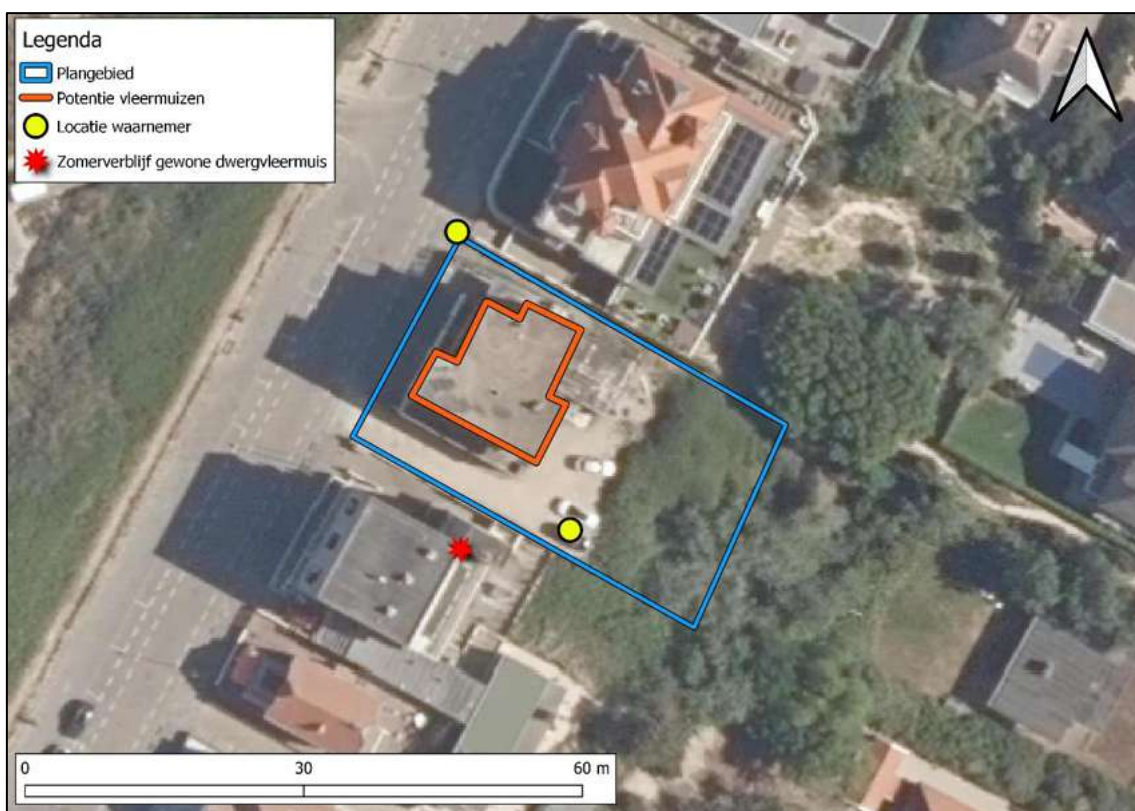
Figuur 7: Locatie van de aangetroffen zomerverblijfplaats van de gewone dwergvleermuis aan het naastgelegen pand op nummer 51.

Op 4 juni 2022 heeft aansluitend het ochtendbezoek plaatsgevonden. Tijdens dit bezoek zijn geen verblijfplaatsen van vleermuizen binnen het plangebied aangetroffen. In het naastgelegen pand op nummer 51 is één invliegende gewone dwergvleermuis waargenomen. Deze vloog in via een open stootvoeg aan de achterzijde van het pand. Onderstaande figuren geven de locatie van het aantreffen zomerverblijf weer.

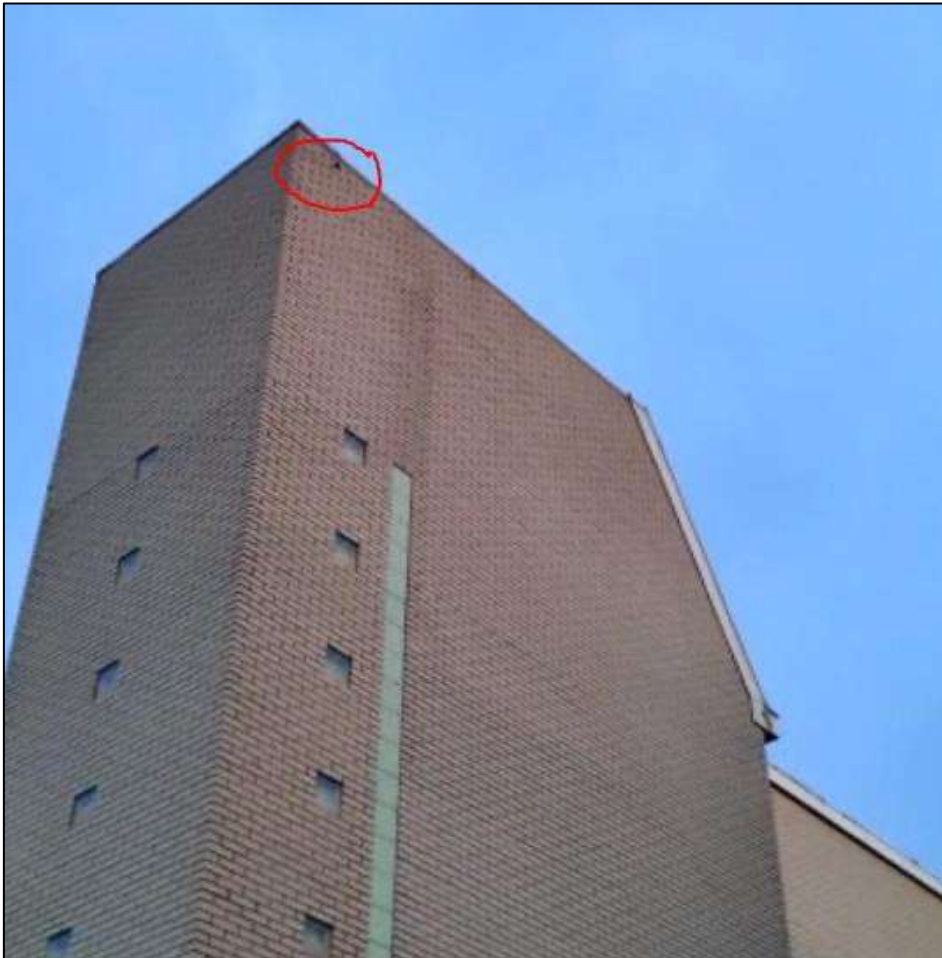
*Figuur 8: Foto van de invlieglocatie van het zomerverblijf van een gewone dwergvleermuis op nummer 51 buiten het plangebied.*

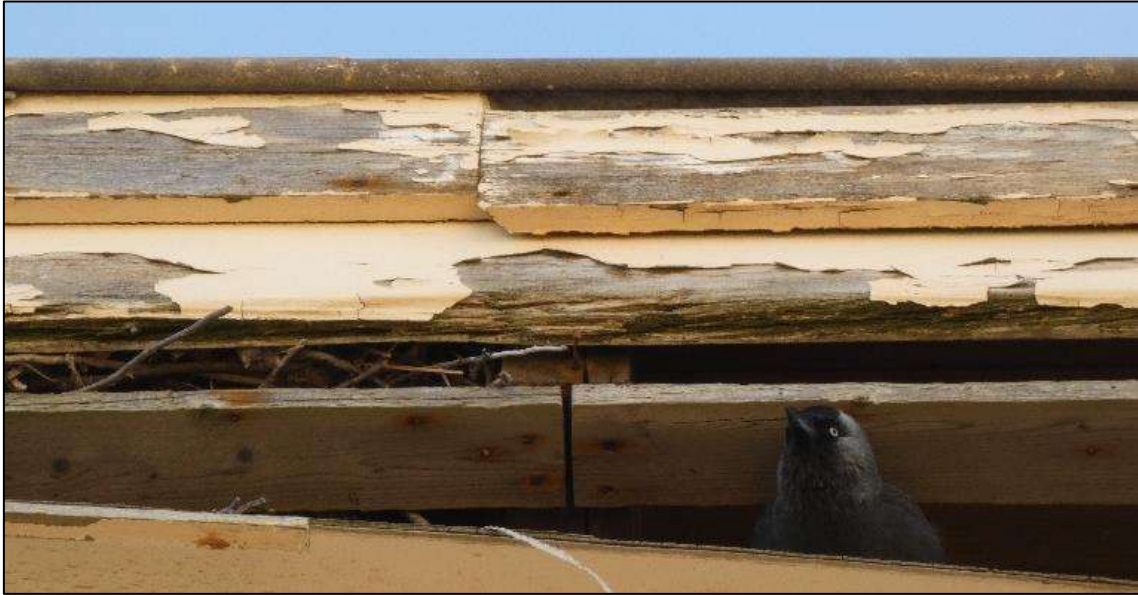
*Figuur 9: In de gootbekisting aan de zuidwestzijde van het gebouw zijn nesten van kauwen aanwezig.*

Op 20 april 2022 heeft het eerste bezoek plaatsgevonden. Tijdens dit bezoek zijn geen nestplaatsen van huismussen binnen het plangebied aangetroffen. In de gootbekisting zijn wel nesten van kauwen aangetroffen (Figuur 9). De aanwezigheid van broedende kauwen zorgt voor veel predatie risico voor huismussen waardoor de aanwezigheid van nestlocaties van huismussen binnen het plangebied zeer onwaarschijnlijk is. Het gebouw wordt ook gebruikt door stadsduiven. Bij een tweetal woningen in de Beethovenweg en de Ligusterweg zijn wel huismussen aanwezig (Figuren 10 en 11). Tijdens het bezoek geen huismussen vastgesteld binnen de grenzen van het plangebied.

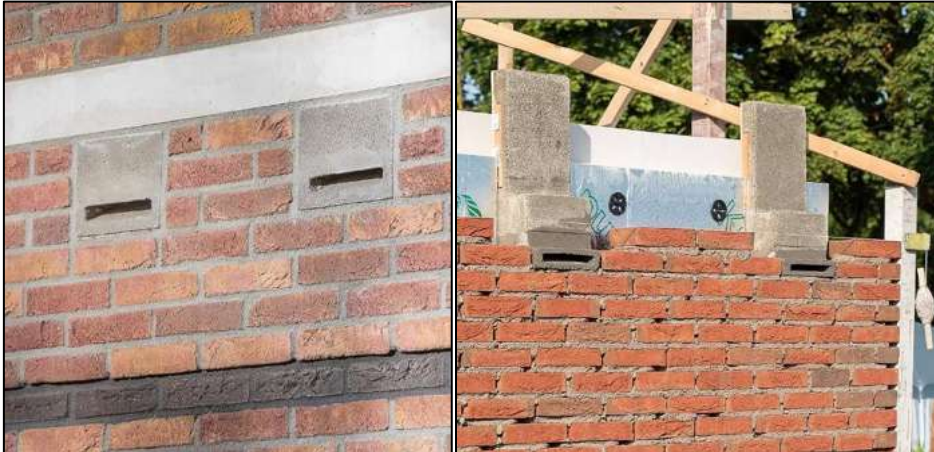
Figuur 15: Voorbeeld van inmetzelstenen (bron: Vivarapo).

Als een bestaande spouwmuur wordt geïsoleerd blijft er vaak te weinig ruimte over om nog te kunnen functioneren als potentiële verblijfplaats voor vleermuizen. Het is dan nog wel mogelijk inmetzelstenen (Figuur 15) aan te brengen tussen het binnen- en buitenblad van de spouwmuur.

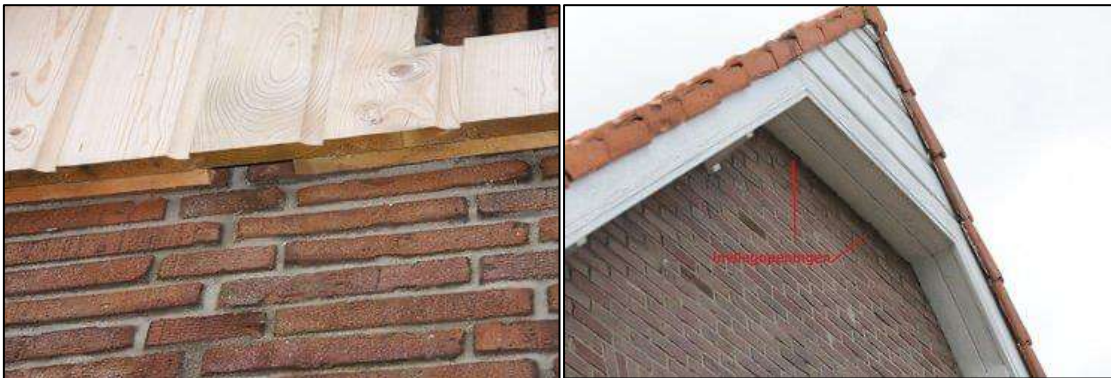
Figuur 16: Voorbeeld van toegankelijke boeiboorden (links) en nokvorst (rechts).

Boeiboorden of gevelbetimmering kan ook een verblijfplaats bieden aan vleermuizen. Door een opening van 2,5 centimeter vrij te houden tussen de gevel en de betimmering wordt een potentiële verblijfplaats gerealiseerd (Figuur 16). Het is belangrijk dat de vleermuizen grip hebben, dus de wand moet ruw zijn.

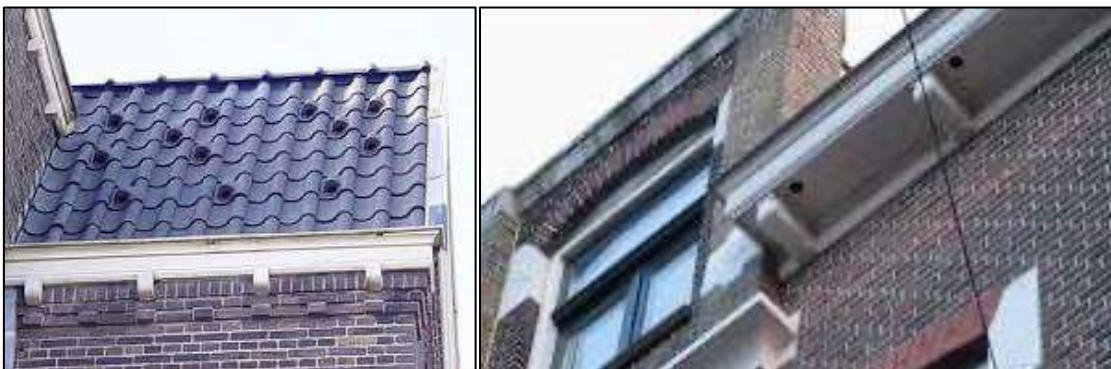
*Figuur 18: Nestpan voor de gierzwaluw (links) en gaten in dakgootomlijsting (rechts).*

Ook in nestpannen op het dak kan de temperatuur snel oplopen. Deze moeten onder geen beding op zuidelijk of westelijk gerichte daken worden gelegd. De kans is groot dat de jongen dit niet overleven. Zeker als de daken zijn geïsoleerd, kan warmte niet meer ontsnappen en is oververhitting een reëel gevaar. Gaten in overstekken en dakgootomlijstingen bieden goede mogelijkheden voor gierzwaluwen om te nestelen. De temperatuur in dit soort betimmeringen is beter gereguleerd en het is goed aan te vliegen door de soort. In Figuur 18 enkele voorbeelden.

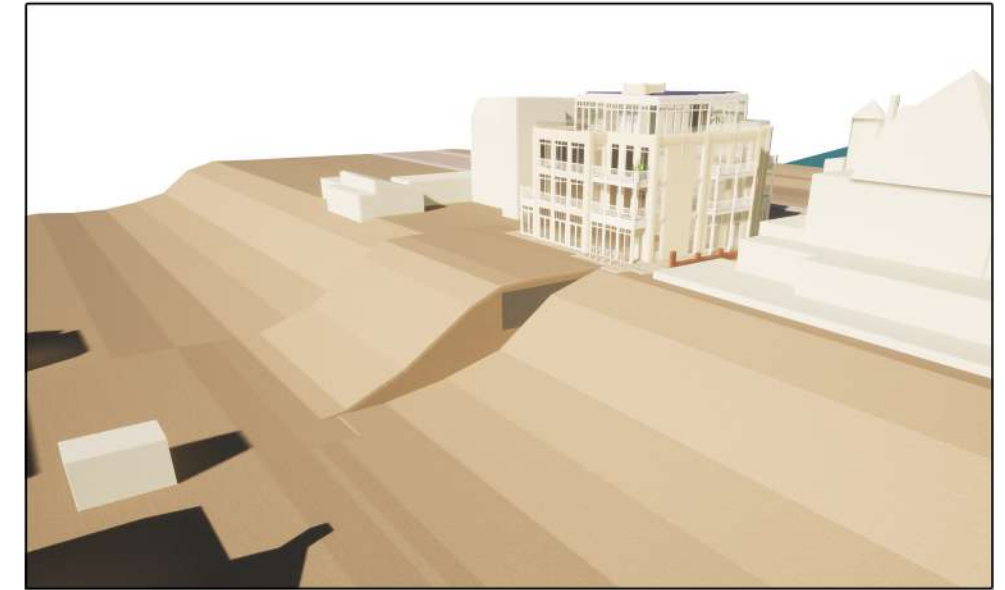
## Appartementengebouw met parkeerkelder

Vanwege de waterkering wordt de parkeerkelder niet direct onder maar achter het appartementengebouw gerealiseerd. De parkeerkelder steekt door het huidige talud en dient landschappelijk goed te worden ingepast.

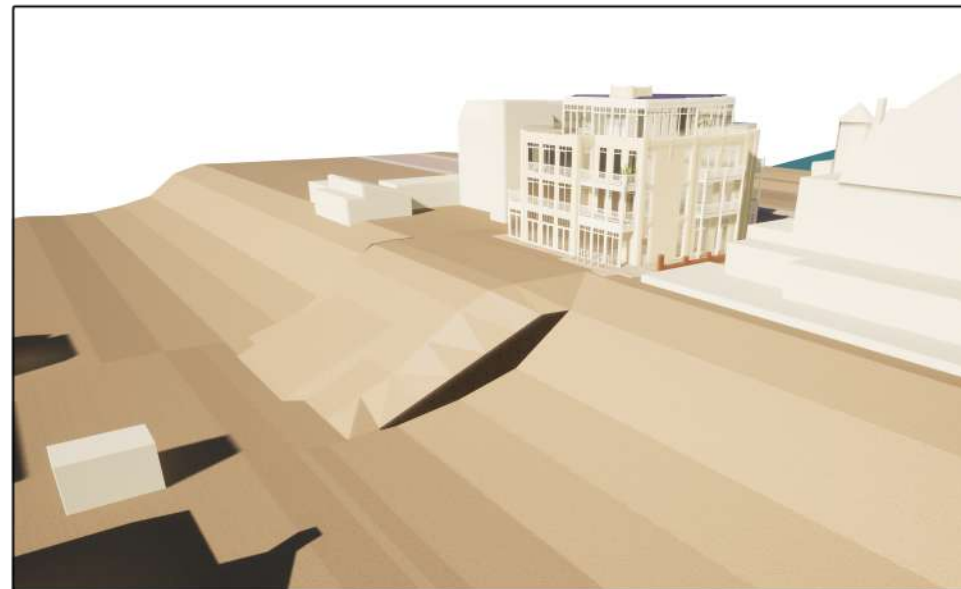
## Schanskorven als inpassing én grondkering

Met schanskorven worden de keermuren ingepast in het duinlandschap. De schanskorven worden op de erfgrens geplaatst, zodanig dat het talud aan beide zijkanten zo natuurlijk mogelijk afloopt richting de erfgrens en waarbij schanskorven met een zo minimaal mogelijke hoogte benodigd zijn. Met trekankers worden de schanskorven verticaal gehouden.

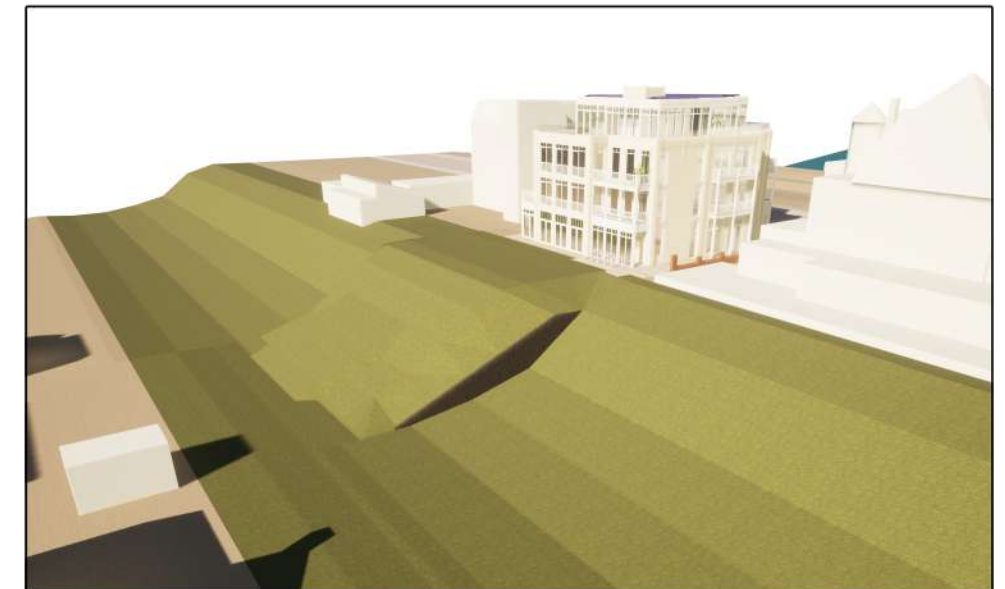
## Opvulling schanskorven

De schanskorven worden aan de zijde van de parkeerkelder gedicht om het zand daadwerkelijk te keren en verder opgevuld met poreuze steen met licht gewicht. Gedacht kan worden aan lava. In de loop van de tijd zal zand en substraat inwaaien in de ruimtes tussen de stenen. Hierdoor ontstaan goede groeimogelijkheden voor een spontane natuurontwikkeling met gebedseigen vegetaties.

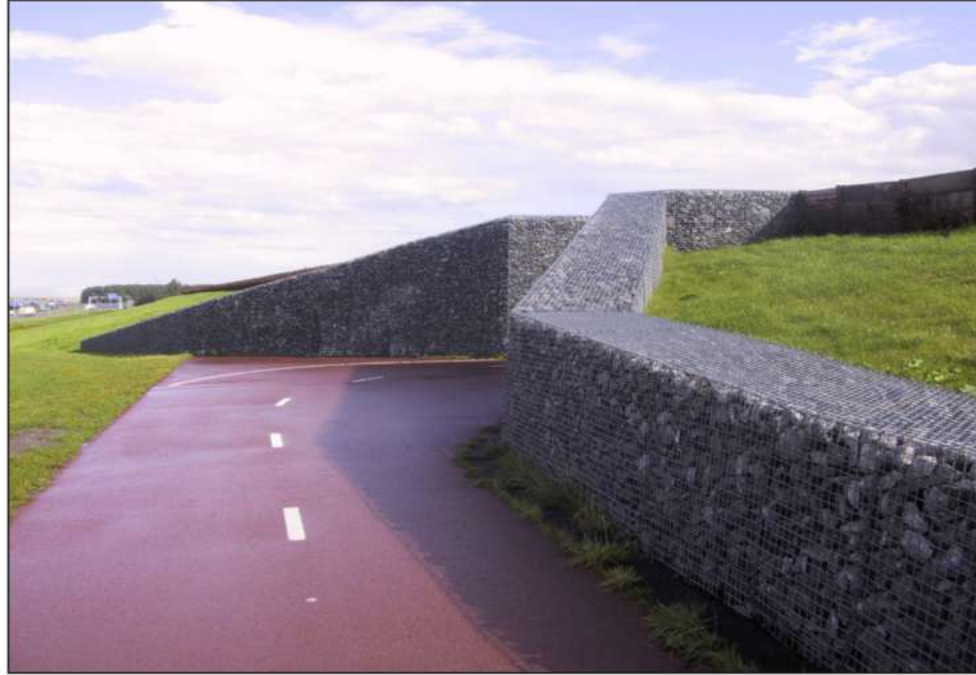
Schanskorven als grondkering

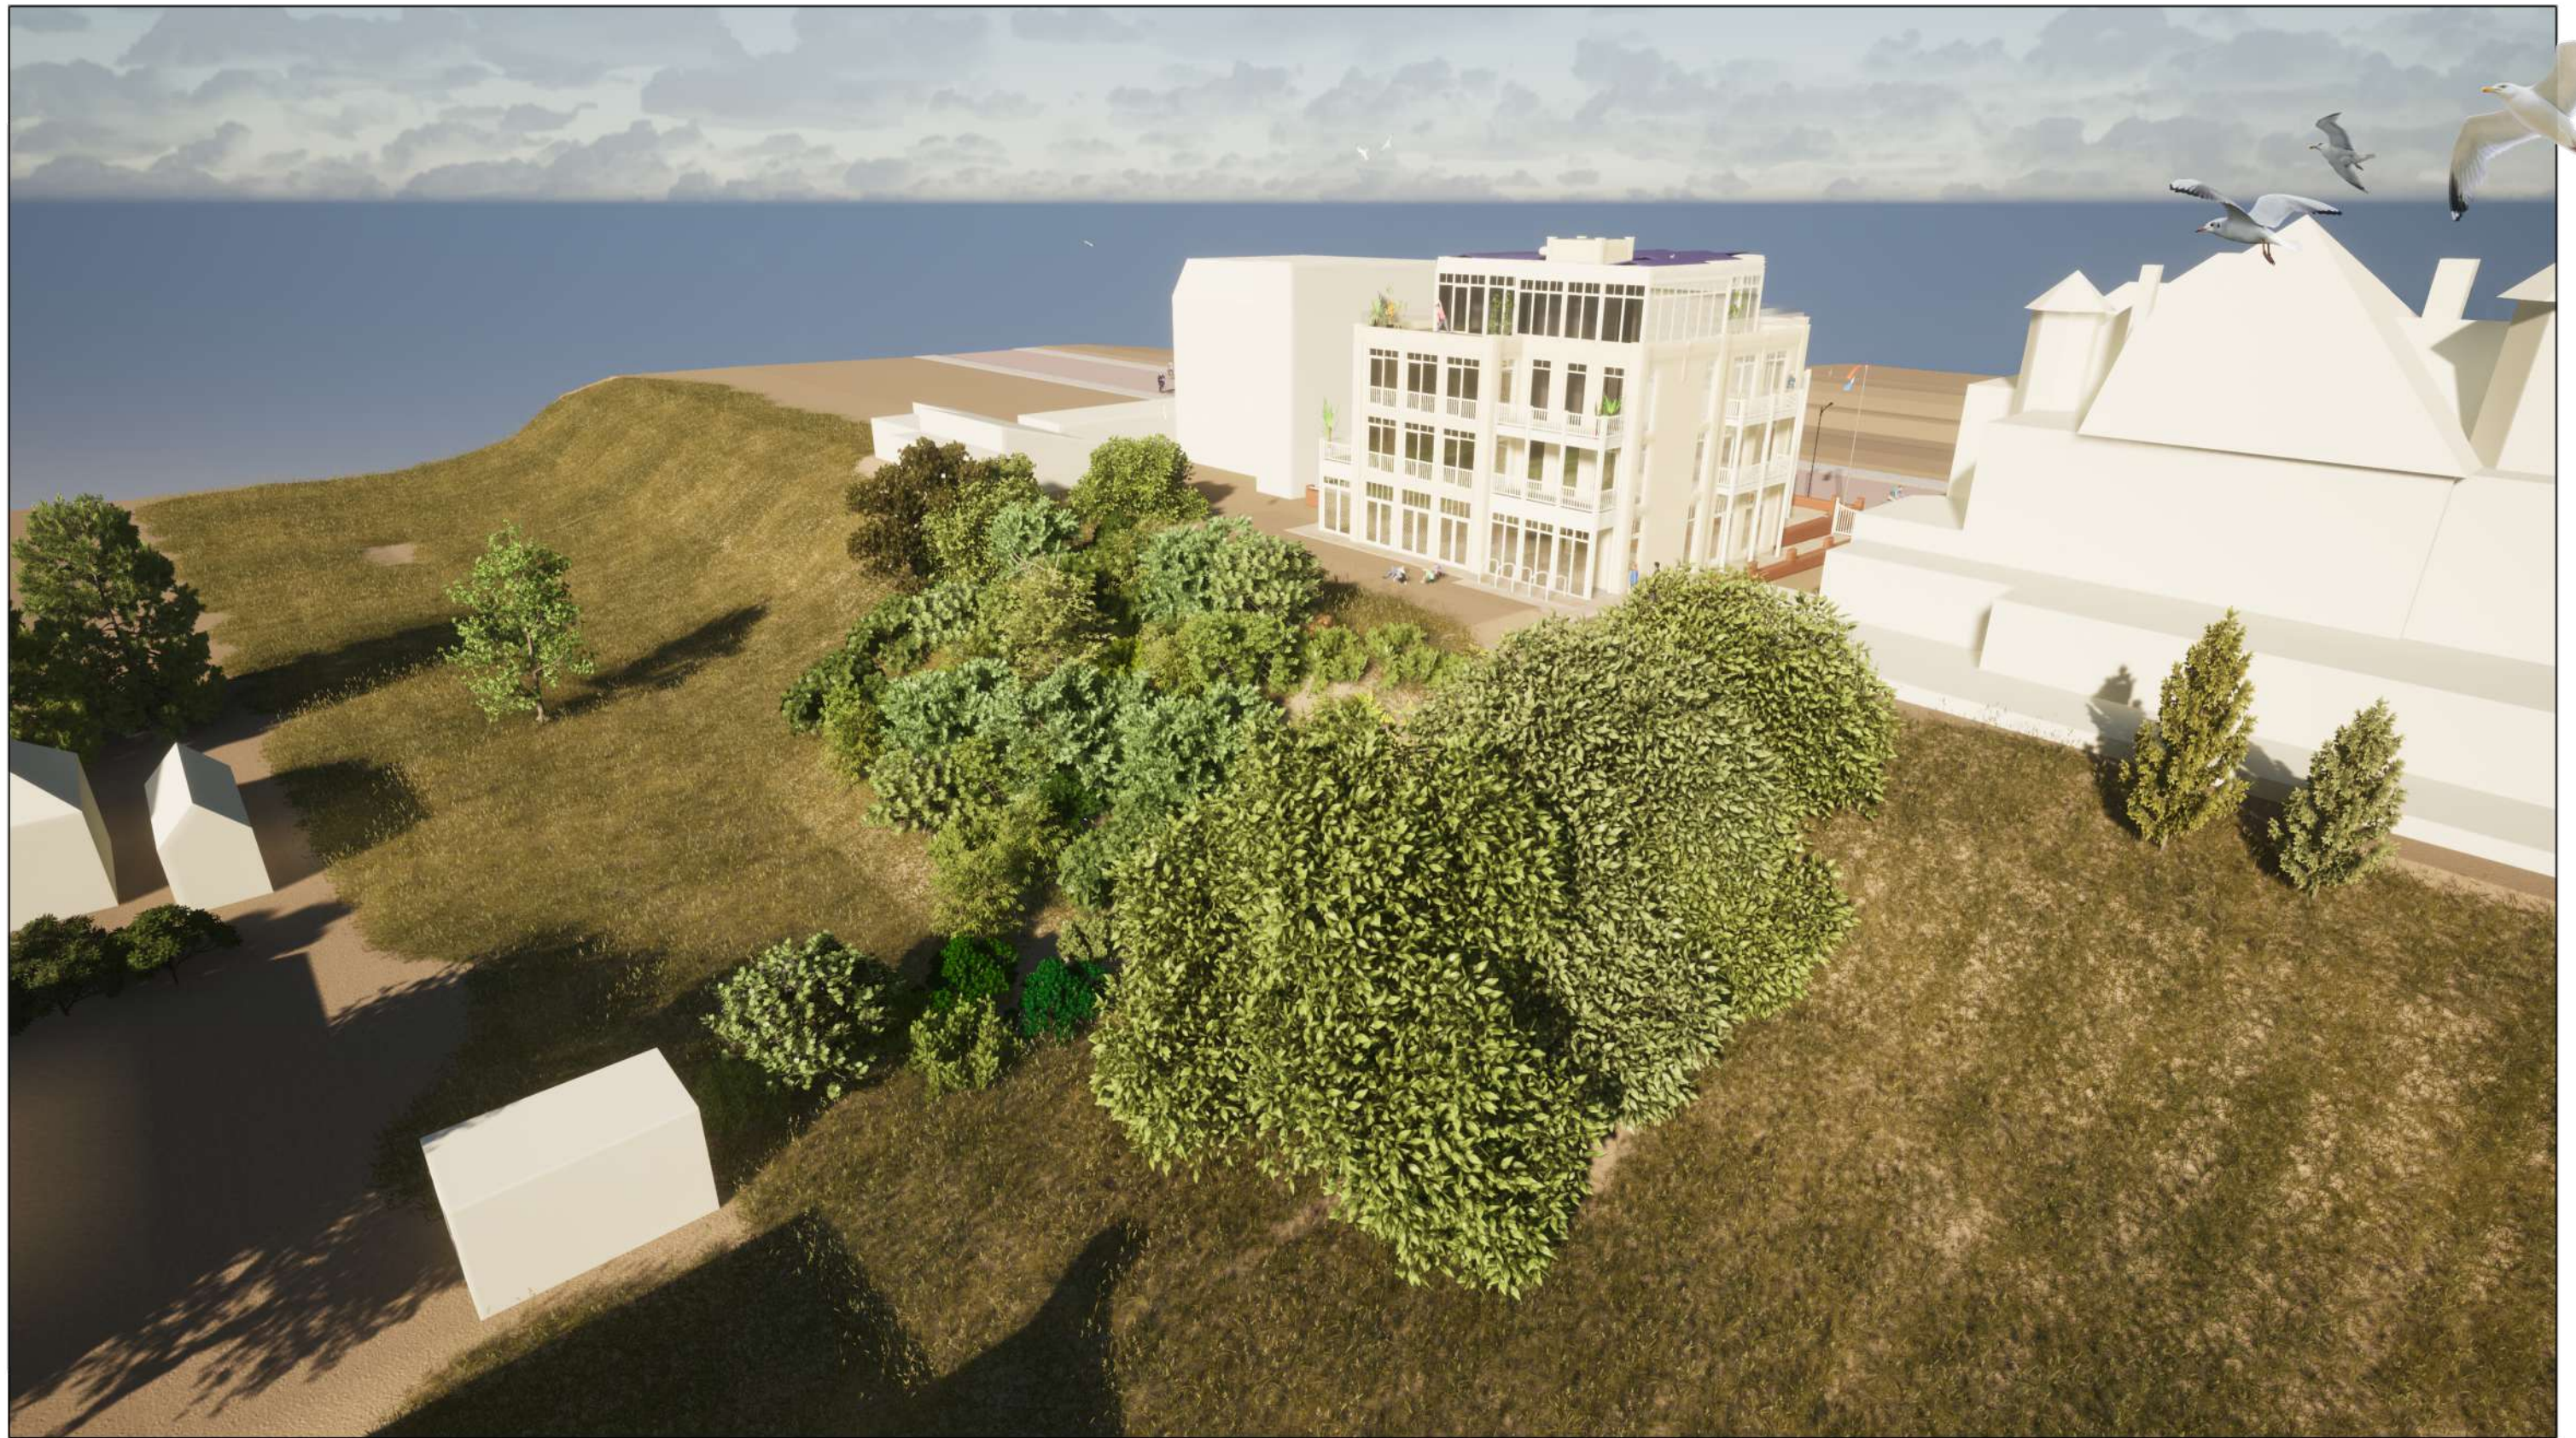
# Streefbeeld

Project: Villa Sonnevanck Noordwijk  
Status/Onderdeel: Landschappelijke inpassing parkeerkelder

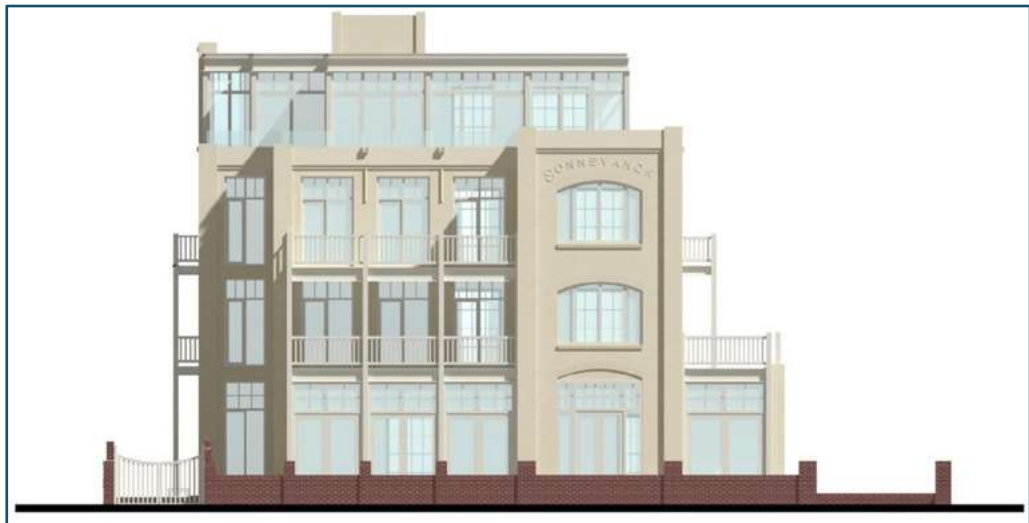
*Figuur 1 Planimpressie*

Het plan is om het pand met horecabestemming, gelegen aan de Koningin Astrid Boulevard 50 te Noordwijk, te slopen en te vervangen door een nieuw pand met appartementen met bestemming 'wonen'. Een impressie van het plan staat in figuur 1 en de locatie van het plangebied staat in figuur 2.

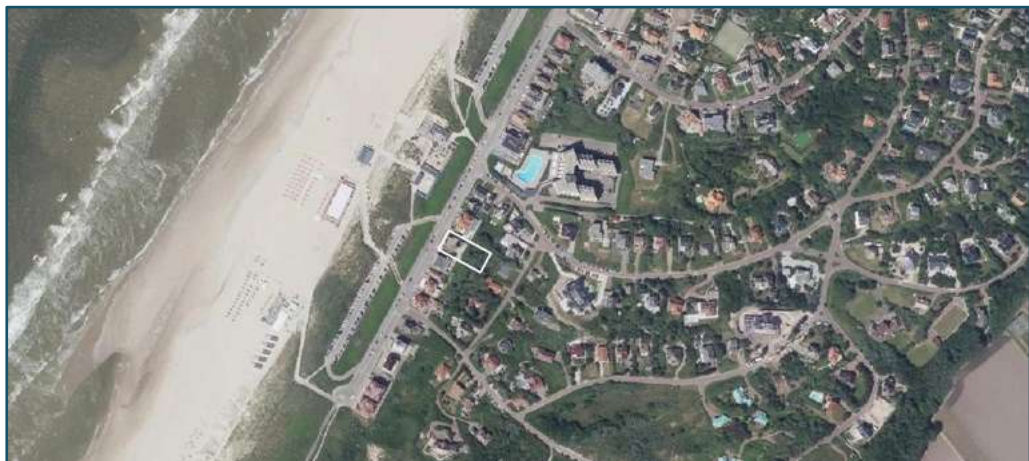
*Figuur 2 Projectlocatie (gebied met witte lijn)*

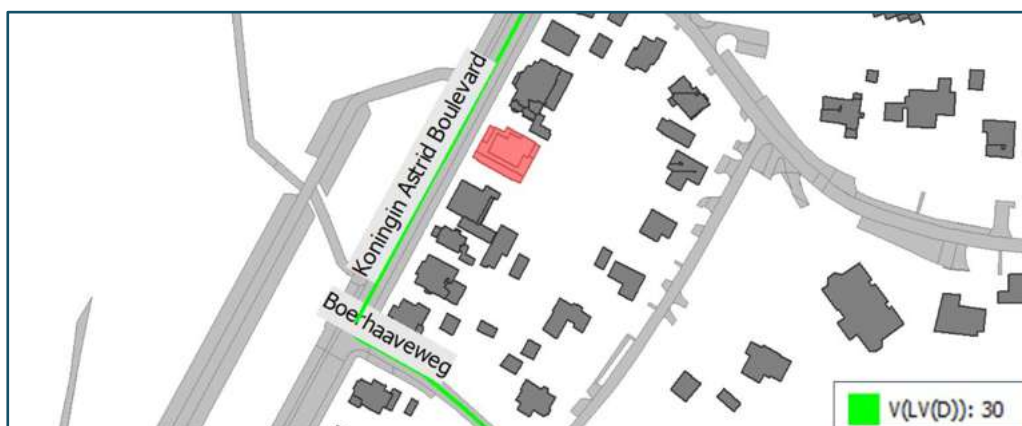
Figuur 3 Straatnamen en maximum snelheden rondom Koningin Astrid Boulevard 50

In figuur 3 zijn de straatnamen en de maximumsnelheden opgenomen. In figuur 4 staan de wegintensiteiten. Alle wegen zijn uitgevoerd met klinkers in keperverband. Gedetailleerde gegevens zijn opgenomen in de invoergegevens van het rekenmodel in bijlage 3.

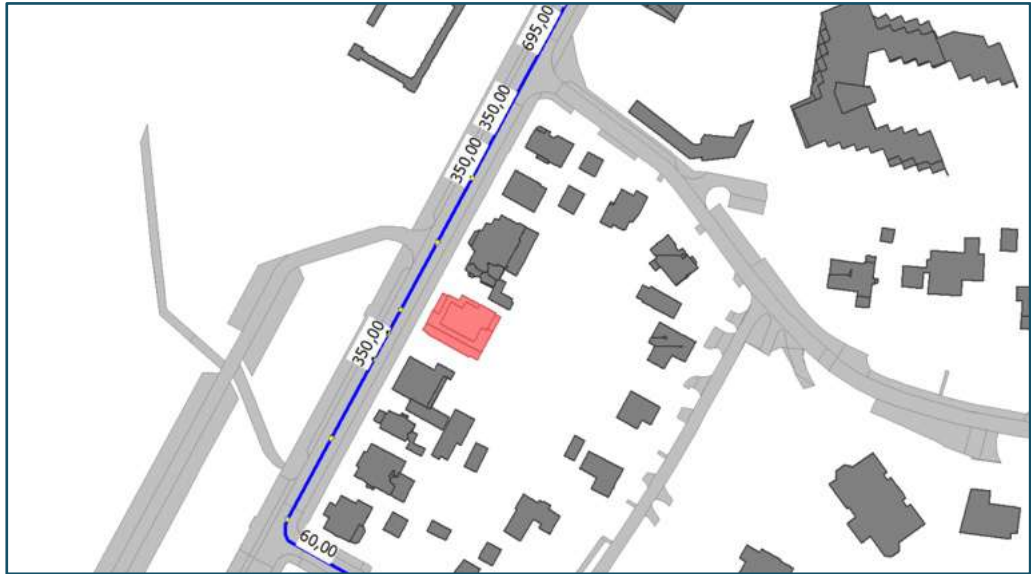
Figuur 4 Etmaalintensiteiten rondom Koningin Astrid Boulevard 50
