200690000  
16/06/20  
Definitief 1.0

AANVULLEND VOORONDERZOEK  
EN ALGEMENE RISICOANALYSE

Pastorietuin  
Voorthuizen

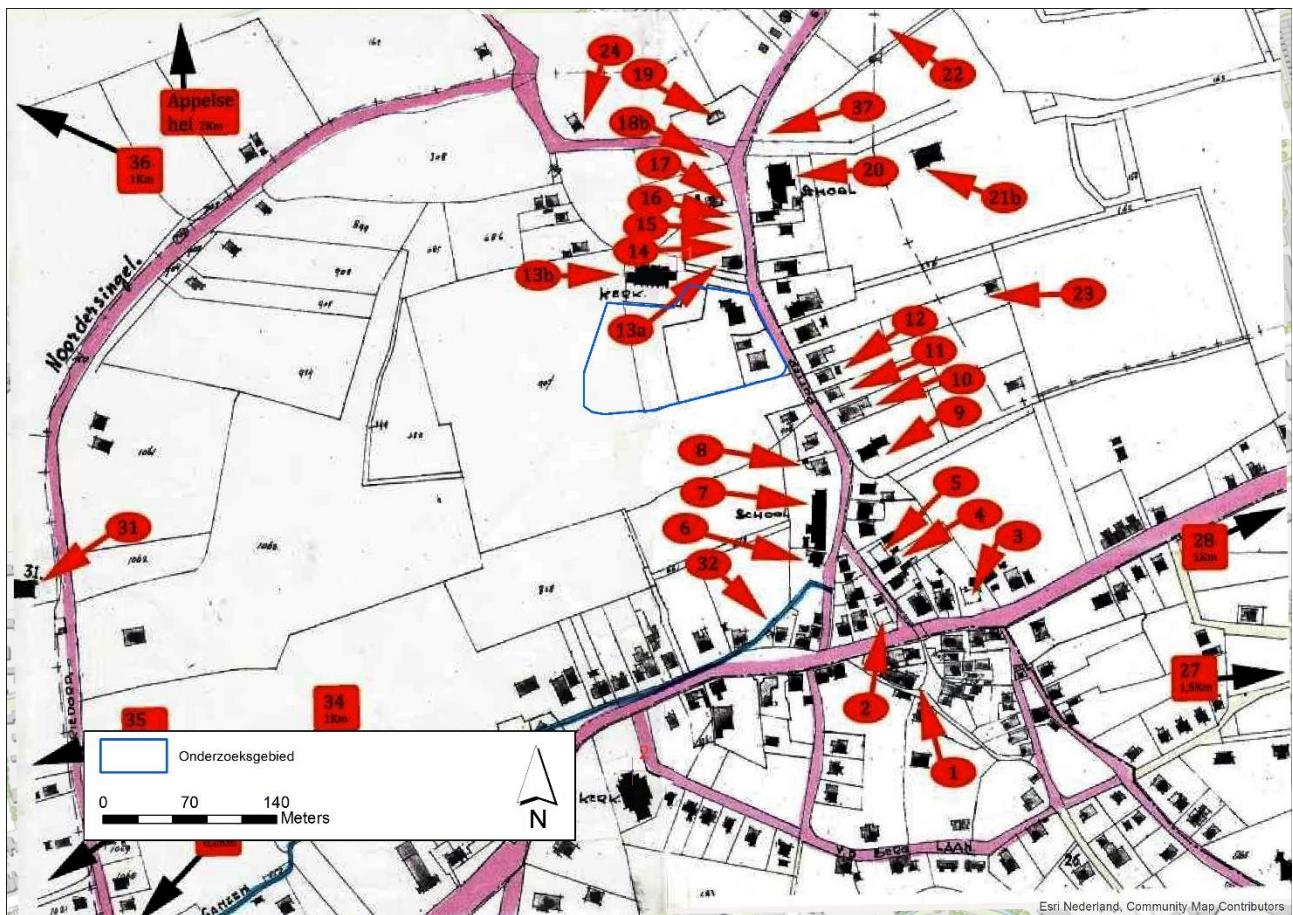
Figuur 3: Overzichtskaart met gebeurtenissen Voorthuizen incl. onderzoeksgebied

Voor het nader onderzoek zijn de gebeurtenissen rond het onderzoeksgebied van belang. Het betreft hier de navolgende locaties en indicaties welke verwijzen naar de nummers in figuur 3.:

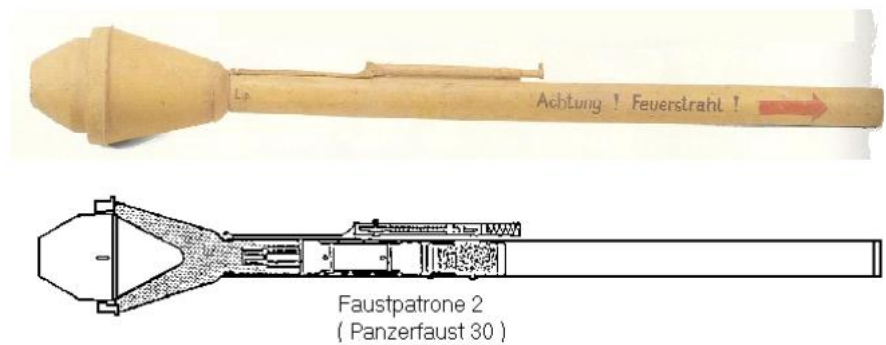
Figuur 5: afbeelding Panzerfaust incl. doorsnede

Door de Duitse eenheden werd de Panzerfaust ingezet om de Canadese tanks aan te vallen en buiten werking te stellen. Deze Panzerfaust werd op zeer korte afstand afgevuurd op een tank. Door de werking van een zogenaamde "holle lading" werd de tankwand doorboord en de bemanning buiten gevecht gesteld door het enorme explosie effect binnen in de tank. Indien hiervan een blindganger achterblijft zal deze op het maaiveld zichtbaar aanwezig zijn. Gezien de naoorlogse activiteiten zijn deze eventuele blindgangers al verwijderd.

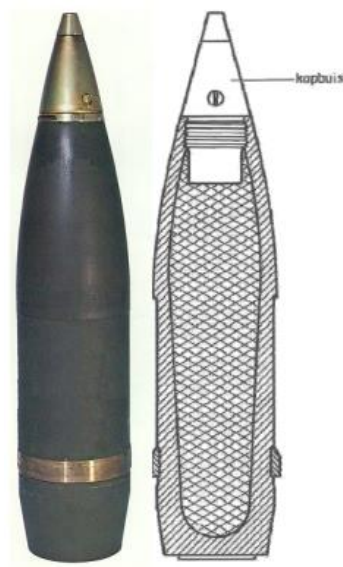
Figuur 7: Afbeelding brisantgranaat incl. doorsnede

Op basis van de getuigenverslagen en beschikbare afbeeldingen van de schade kan worden gesteld dat bij de artilleriebeschieting gebruik is gemaakt van brisantgranaten. Brisantgranaten zijn granaten die gevuld zijn met springstof en voorzien van een ontstekingsmechanisme (kopbuis) die er voor zorgt dat de granaat bij inslag op het doel tot explosie komt (zie figuur 7).

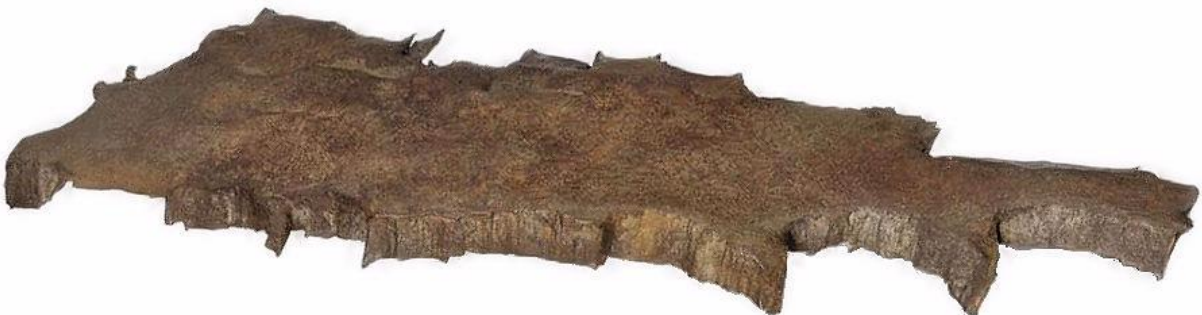
De genoemde gasdruk zorgt er ook voor dat de scherven die door de brisante werking zijn gevormd, met hoge snelheid weggeslingerd worden, variërend van enkele tot vele honderden meters. De grootte van scherven varieert van enige millimeters tot wel 80 centimeter. De scherven (zie figuur 8) kunnen onder invloed van hun kinetische energie (gewicht  $\times$  snelheid<sup>2</sup>) tot vele honderden meters aanzienlijke materiële schade aanrichten en/of lichamelijk letsel veroorzaken.

*Figuur 8: 30 cm lange granaatscherf*

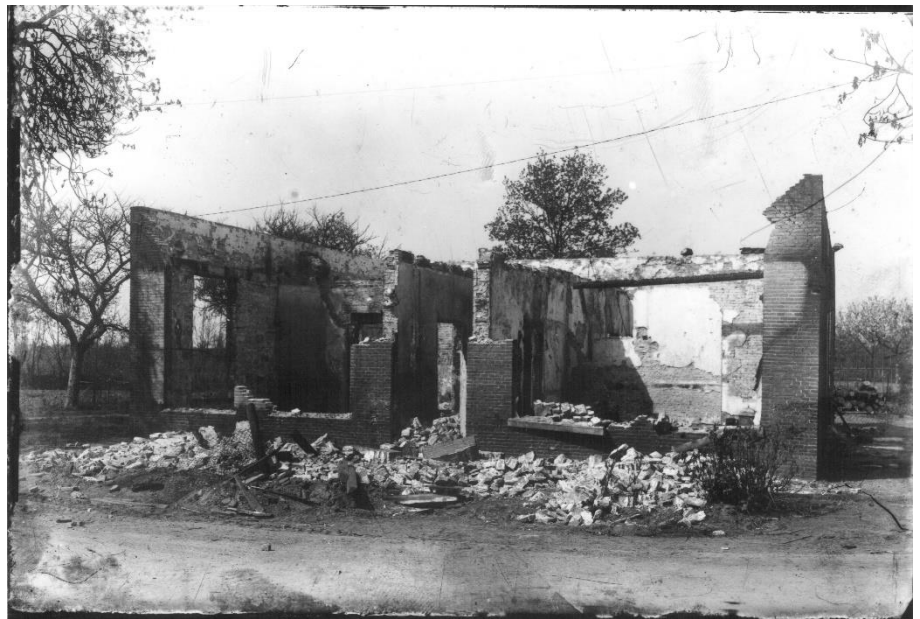
*Figuur 9: Totaal verwoeste woningen aan "De Ring"*

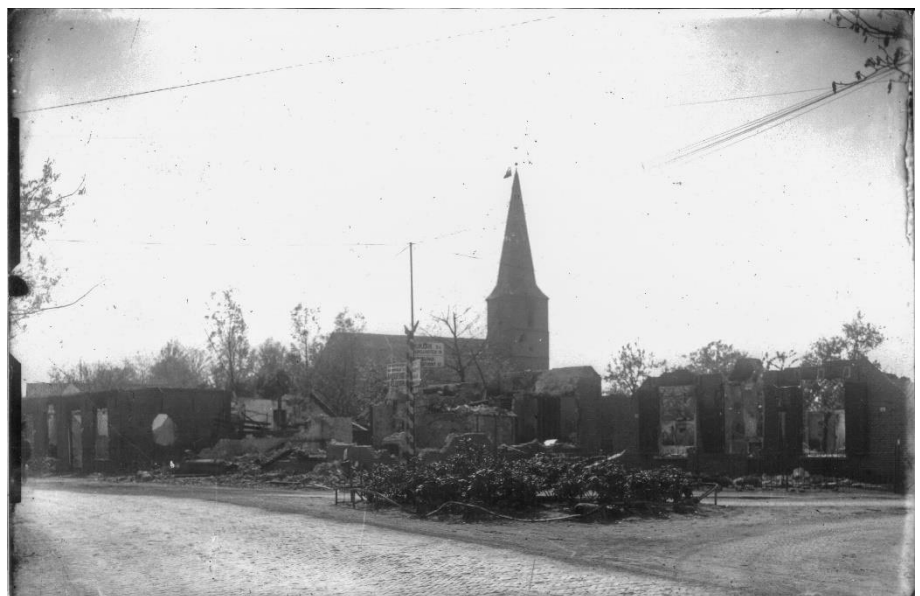
*Figuur 10: Schade woningen met de Hervormde kerk op de achtergrond*

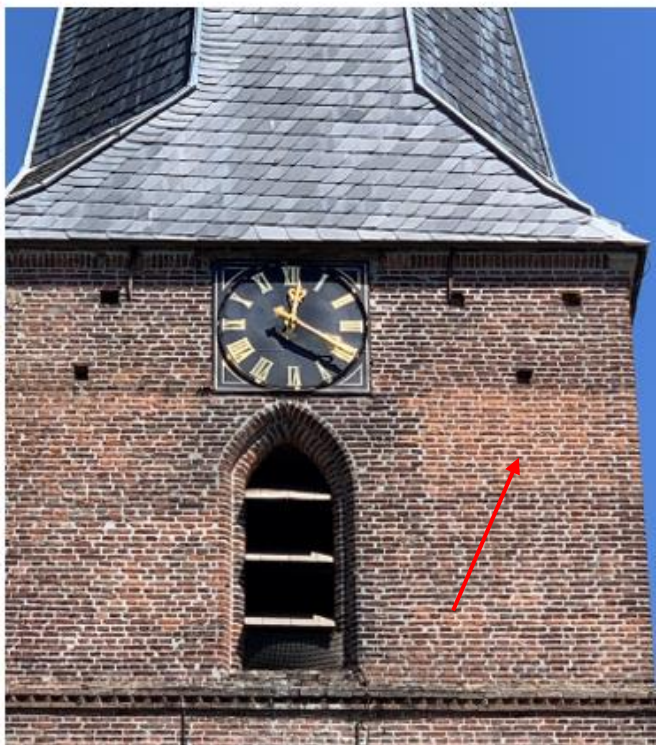
In de getuigenverklaringen kwam naar voren dat er een granaat door de kerktoeren is geschoten. In figuur 14 is een duidelijk herstel van de kerktoeren te zien net naast de kerkklok. Dit komt overeen met de getuigenverklaringen. Voor de rest is aan het kerkgebouw niets te zien wat betreft eerdere oorlogsschade. Zelfs de glas in loodramen lijken geen schade te hebben ondervonden van de oorlogshandelingen in de directe omgeving van het projectgebied.

Figuur 14: Zichtbaar herstelde schade granaatinslag (rode pijl)
