In opdracht van:  
Gemeente Nijmegen

Projectnummer:  
M07945-R-E2

Datum:  
17 mei 2024

## Onderzoek fysieke toegankelijkheid in Nijmegen

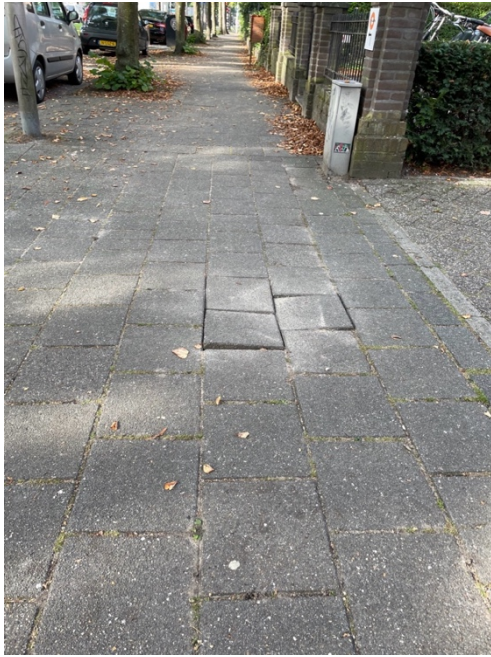
Een groot deel van de ervaren knelpunten tijdens de buurtbezoeken gaat over scheef- en losliggende stoeptegels of een ingezakt en daarmee te schuin trottoir, zie Foto 1. In het handboek staan hier wel normen voor opgenomen maar deze worden regelmatig overschreden. Daarnaast zijn er ook straten met groot achterstallig onderhoud waardoor een oversteek met een rolstoel of rollator een uitdagend parcours wordt, zie Foto 2.

Foto 1 Scheve stoeptegels op de Sint Canisiussingel

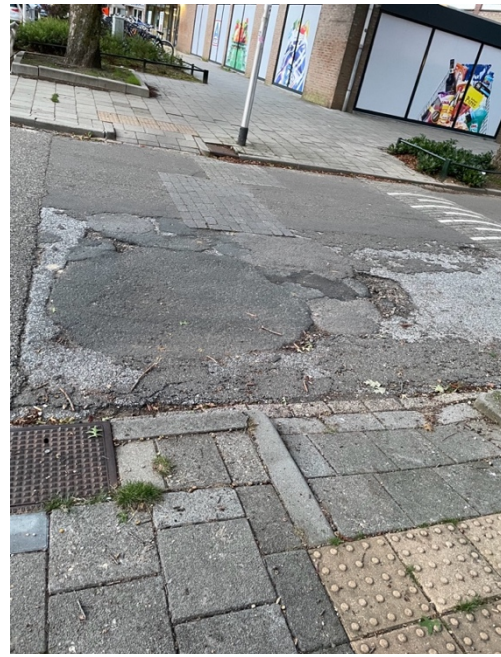
Foto 2 Slecht onderhoud op het kruispunt Kanunnik Pelsstraat en Kanunnik Mijlincstraat

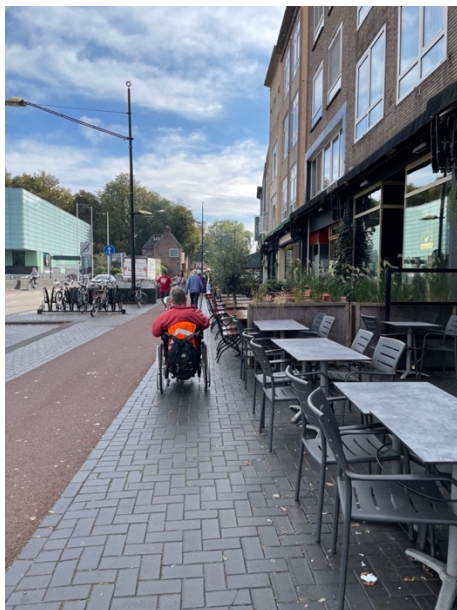
Foto 3 Terrassen op Kelfkenbos

Een ander knelpunt dat typisch is voor de binnenstad is de balans tussen terrassen en een toegankelijk trottoir. Zoals foto 3 laat zien is de doorgang bij Kelfkensbos in het geding als de terrassen in gebruik zijn. Er zijn meerdere plekken in en aan de rand van de binnenstad waar dit het geval is. Ook in de ringstraten is de ruimte beperkt op het trottoir als er terrassen zijn uitgestald.

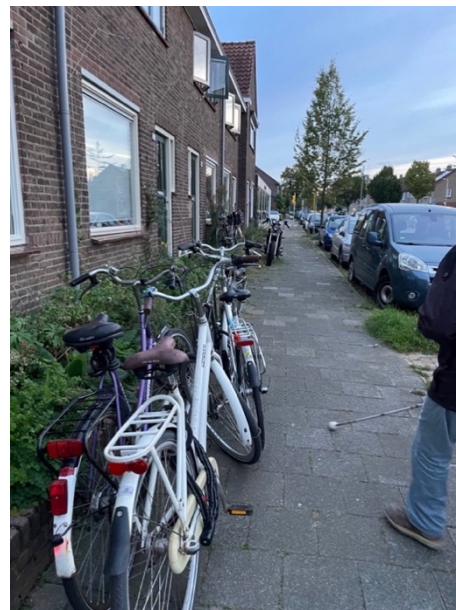
Foto 4 Geparkeerde fietsen op trottoir Waterstraat

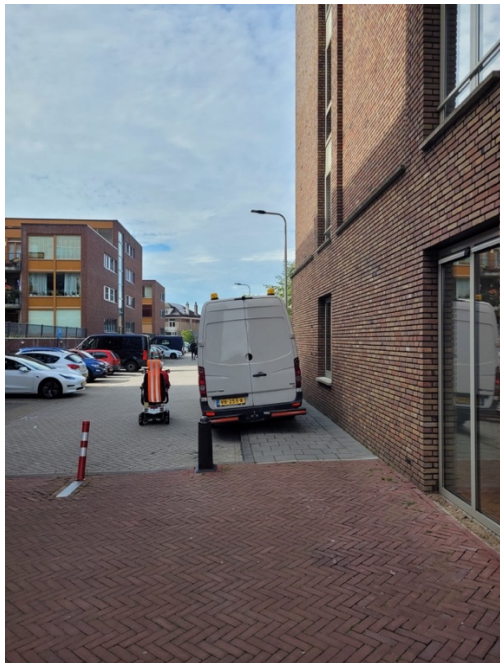
Foto 5 Bestelbusje blokkeert trottoir

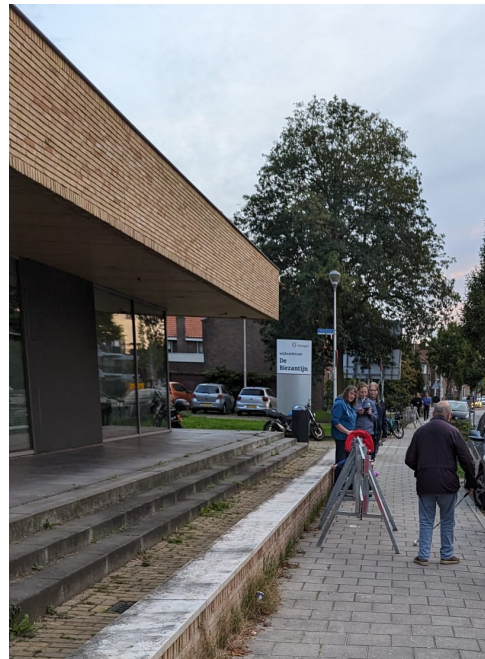
Een ander voorbeeld van hinder die verholpen kan worden door handhaving van afspraken, zijn afspraken die gemaakt worden met aannemers rondom werkzaamheden. Bij tijdelijke verkeersmaatregelen worden afspraken gemaakt, hierop kan vaker gecontroleerd worden. Tijdens de buurtbezoeken kwam naar voren dat werkzaamheden vaak hinder veroorzaken, bijvoorbeeld doordat duidelijke afbakening en tijdelijke afritjes ontbreken. Aan de Waterstraat ontstonden er problemen door niet opgeruimde hekken na het afronden van de werkzaamheden, zie Foto 6.

Foto 6 Niet opgeruimde hekken zorgen voor obstakels

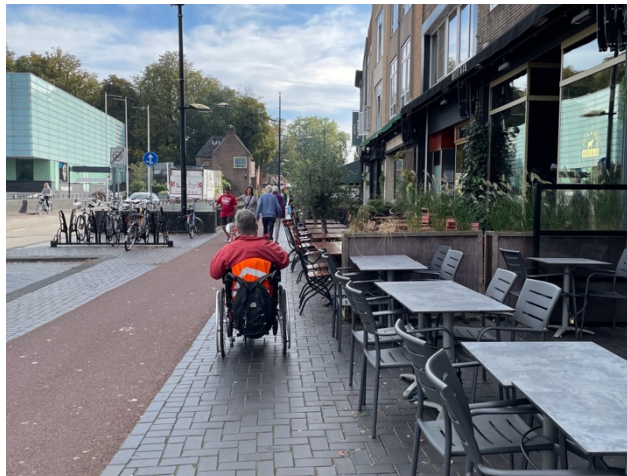
*Foto 7: Het probleem van smalle stoepen door terrassen ligt eerder bij het verguningsverleningsproces dan bij handhaving.*

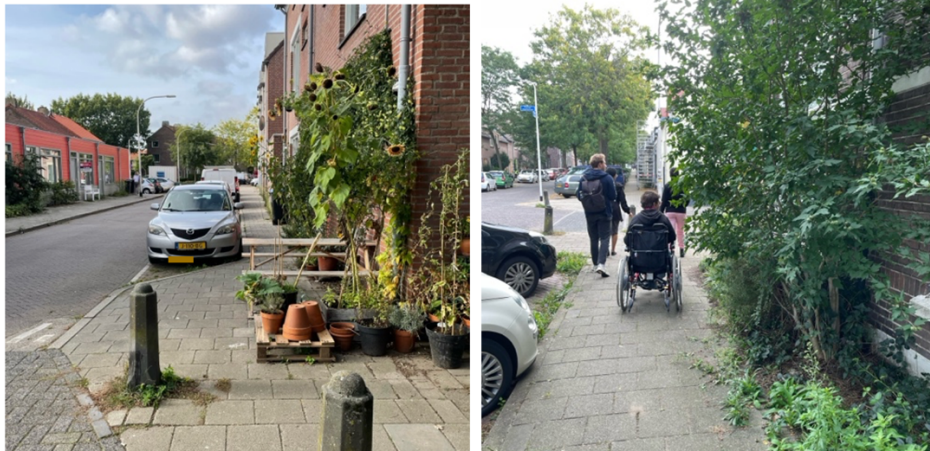
Foto 8, 9: In woonwijken wordt de vrije doorloopruimte vaak ingenomen door planten of geveltuinen. Een beter bewustzijn onder bewoners over de effecten hiervan op hun medebewoners zou de toegankelijkheid kunnen verbeteren.

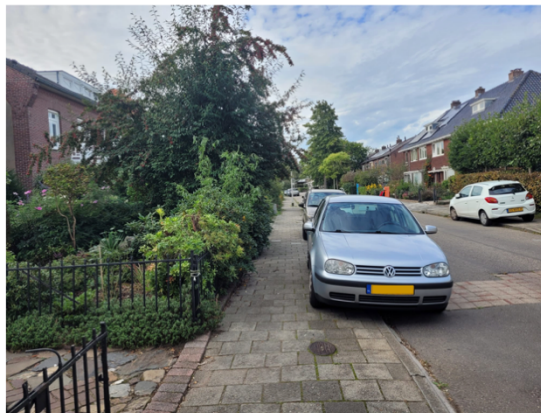
Foto 10: In sommige woonwijken wordt het toegestaan om met twee wielen op de stoep te parkeren waardoor de stoep smaller en dus minder toegankelijk wordt.

Verder heeft het parkeergedrag van mensen ook een impact op de toegankelijkheid van de buurt. Automobilisten die hun auto half op de stoep parkeren, versmallen de vrije doorloopruimte van de stoep aanzienlijk. Ook al is het niet toegestaan, wordt dit gedrag in veel buurten gedoogd en als gewoonterecht behandeld door handhaving.

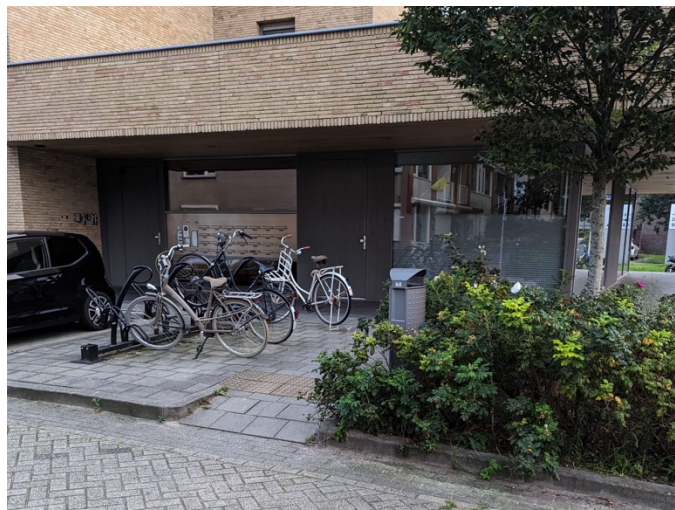
Een voorbeeld uit het buurtbezoek in West liet zien dat de ruimte te krap was ontworpen met onvoldoende manoeuvreerruimte voor rolstoelgebruikers. Tussen het groen, een fietsenrek, een vuilnisbak en de parkeerplaats blijft er weinig ruimte over voor iemand in een rolstoel. Terwijl dit leidt naar de ingang van de multifunctionele ruimte de Biezantijn. Als ontwerpers zich meer bewust worden van toegankelijkheidsknelpunten, kunnen ze dit soort situaties voorkomen. Verder bespaart de gemeente het geld dat ze anders kwijt zou zijn aan werkzaamheden op een later moment om het op te lossen.

*Foto 11: Deze ruimte is te krap ontworpen. Tussen de parkeerplek, het fietsenrek, de vuilnisbak en het groen is er weinig ruimte over voor rolstoelgebruikers.*

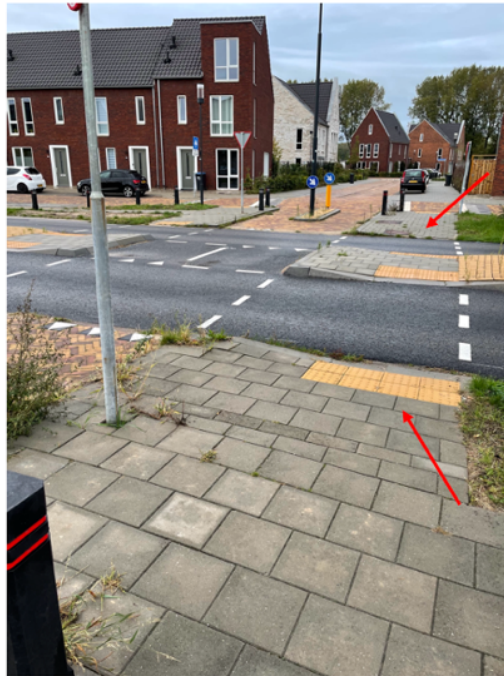
Terwijl een fout soms in het ontwerp zit, bleek uit de werksessies dat knelpunten vaker voortkomen uit een tekortkoming in het gemeentelijke proces. Een concreet voorbeeld is een oversteek waar de geleidestrook slechts aan één kant van een voetgangersoversteekplaats was geplaatst. De voetgangersoversteekplaats bleek op de grens van twee projecten te liggen met twee verschillende projectleiders. Dit suggereert een miscommunicatie tussen projectleiders en hun ontwerpers. Daarnaast is er een extra uitdaging als er één of twee externe projectleiders bij betrokken zijn. Zij zouden door de organisatie gefaciliteerd moeten worden om verbinding te maken met aangrenzende projecten.

*Foto 12: Deze oversteekplaats bevindt zich op de grens tussen twee projecten, elk met een andere projectleider. Door gebrek aan communicatie tussen projectleiders ontbreken geleidelijnen aan één kant van de kruising.*

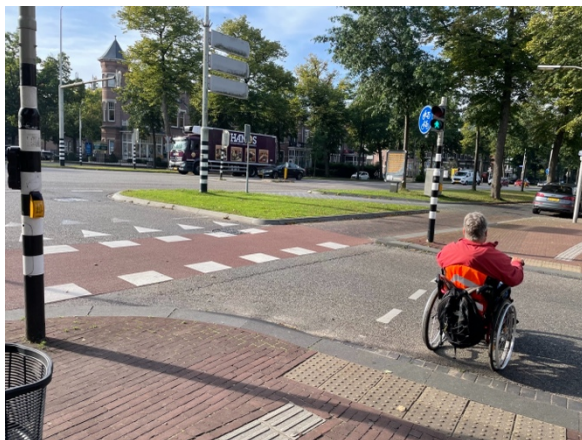
Een ander opvallend knelpunt is ter hoogte van kruising Sint Canisiussingel en Van der Bruggenstraat, te zien op Foto 13. Hier liggen de geleidelijn, waarschuwingsmarkering en afrit van het trottoir op zo'n twee meter van de rateltikker en verkeerslicht. Een persoon met een visuele beperking, die de geleidelijn volgt, vindt de rateltikker moeizaam. Een persoon met een fysieke beperking moet manoeuvreren tussen de rateltikker en de afrit als hij of zij om groen vraagt bij het verkeerslicht.

Foto 13 Afstand tussen rateltikker en geleidelijnen

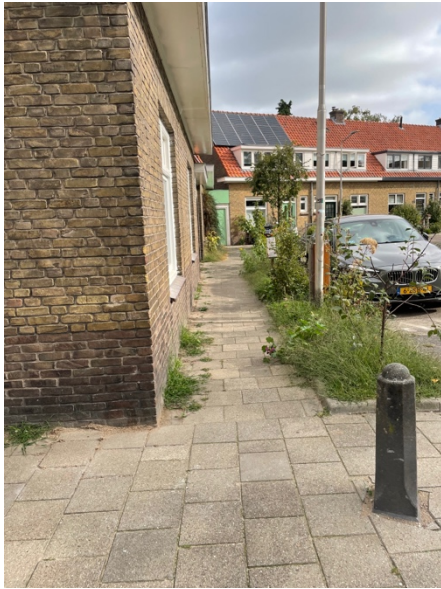
Foto 14 Smal voetpad Oude Nonnendaalseweg

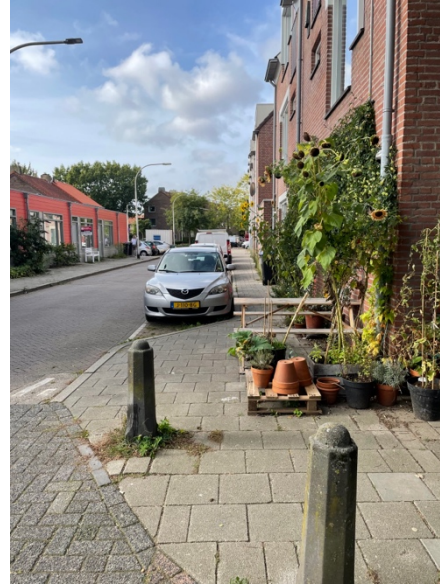
Foto 15 Openbare ruimte voor privégebruik

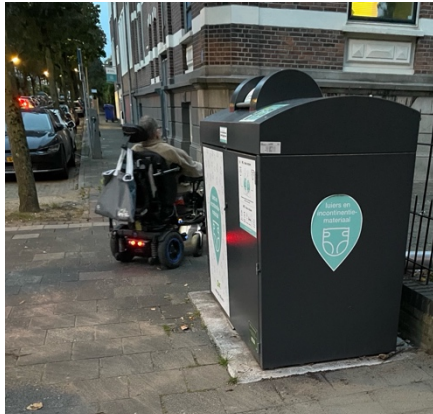
Foto 16 Luiercontainer

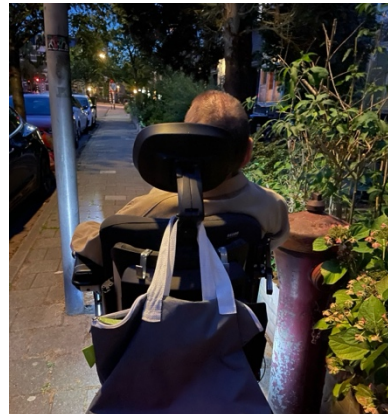
Voor een persoon in een rolstoel zijn dit fysieke obstakels waaromheen gemanoeuvreerd moet worden (Foto 17). Als deze obstakels door de kleur en/of hoogte wegvallen tegen de achtergrond, zijn ze ook nog eens moeilijk zichtbaar voor mensen met een visuele beperking. In een aantal straten, zoals de Heydenrijckstraat, valt het ook op dat de verlichting onvoldoende is voor iemand met een zichtbeperking. Aan een zijde van de weg heb je minder licht doordat de lantaarnpalen aan de andere kant staan en vrij hoog zijn.

Foto 17 Een smalle stoep met obstakels

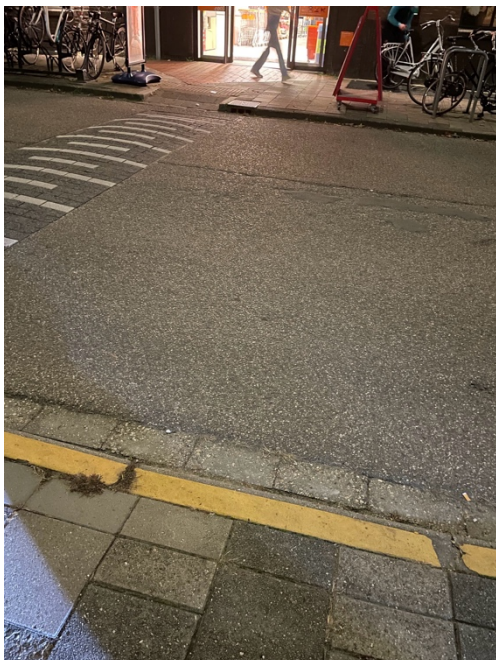
Door de deelnemers werd opgemerkt dat de Oranjesingel een barrière is. De oversteektijd wordt als kort ervaren en met een rolstoel heb je een aantal op- en afritjes die moeite kosten. Tijdens het buurtbezoek stuitte we ook op de oversteek op de Berg en Dalseweg, Daalseweg en Tooropstraat. Deze straten zijn op een aantal punten lastig over te steken. Op Foto 18 hieronder is de oversteek ter hoogte van de Mesdagstraat te zien. De verlaagde trottoirband en het afritje liggen scheef tegenover elkaar, er ligt een drempel in de weg en de gereden snelheid door fietsers en automobilisten is zo hoog dat je hier bijna niet durft over te steken. Het zebrapad over de Daalseweg ter hoogte van de supermarkt wordt ook als niet prettig ervaren. Er staan vaak auto's geparkeerd op de aangrenzende parkeerplaatsen. De deelnemer in een rolstoel geeft aan dat hij hier vaak een stukje de weg oprijdt om te bepalen of hij veilig kan oversteken.

Foto 18 Oversteek Tooropstraat

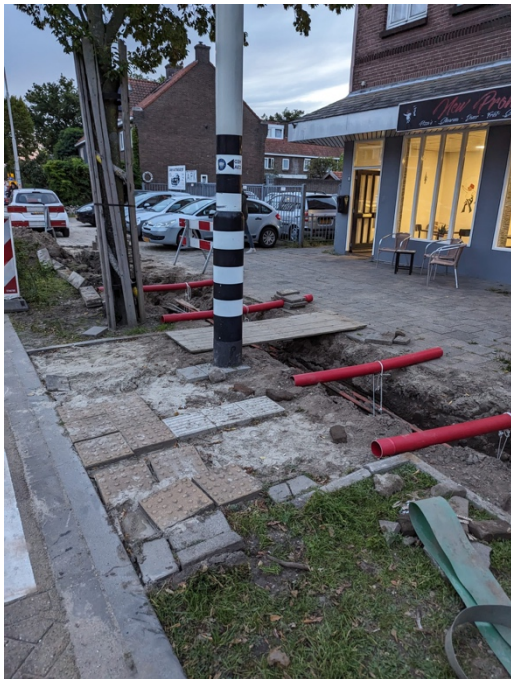
Obstakels specifiek voor dit buurtbezoek waren wegwerkzaamheden in de Waterstraat. Hierdoor stonden overal op de stoep niet opgeruimde hekken of was de stoep nog opengebrouwen zonder duidelijke afbakening (Foto 19). Andere obstakels waren ontbrekende op- en afritjes en de daarbij behorende geleidelijnen en tegels (Foto 20). In de wijk wordt veel ruimte opgenomen door de auto.

Foto 19 Werkzaamheden

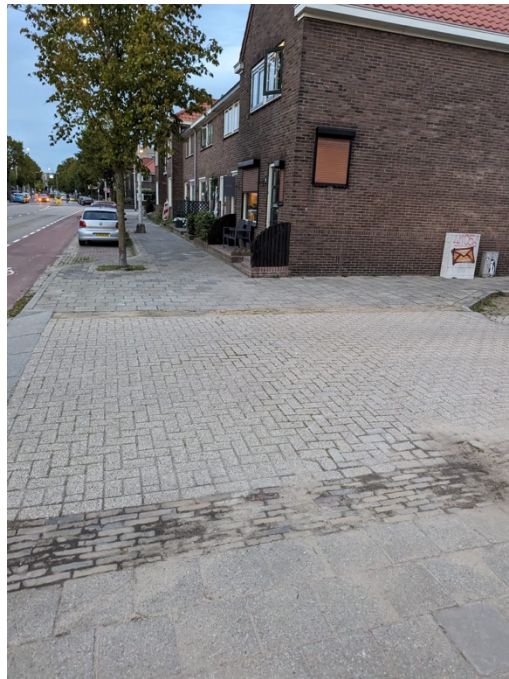
Foto 20 Onduidelijke oversteek

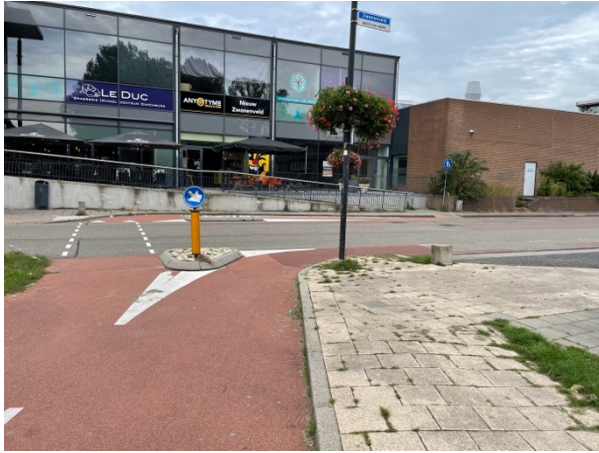
Foto 21 Toegang tot winkelcentrum Dukenburg vanuit de zuidzijde

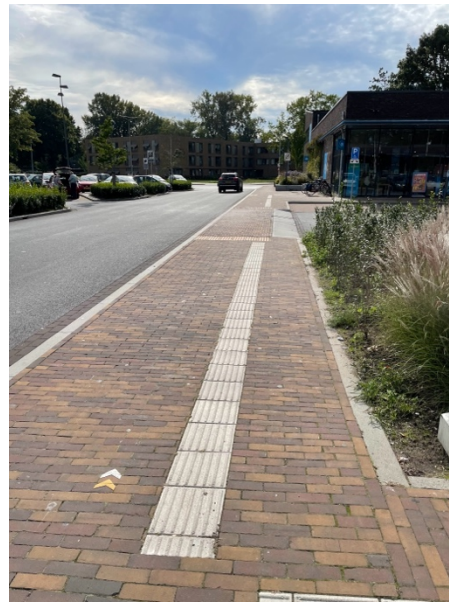
Foto 22 Geleidelijnen op de parkeerplaats bij winkelcentrum Meijhorst

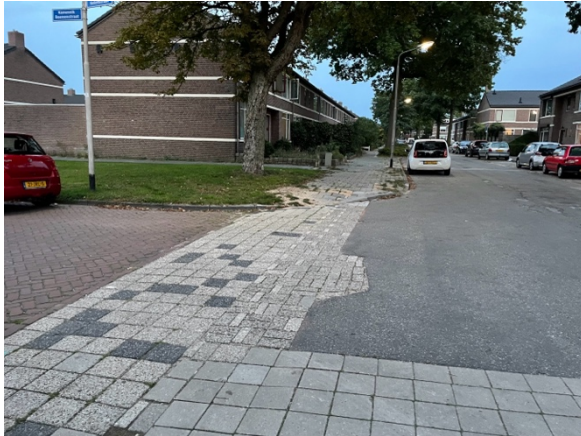
Kenmerkend voor de toegankelijkheid in Brakkenstein is de slechte staat van de openbare ruimte. Het asfalt is sterk verouderd, zoals bijvoorbeeld te zien is op Foto 23. Ook de trottoirs en de afritjes zijn vaak niet op orde. Op de trottoirs zijn veel stoeptegels ongelijk en zijn de gootjes bij afritjes vaak verzakt waardoor wielen van rollators niet soepel doorrollen, zoals te zien op Foto 24. Bovendien nemen bomen en lantaarnpalen veel ruimte in op het trottoir waardoor de breedte op meerdere plekken niet voldoet aan de richtlijnen uit het handboek toegankelijkheid Nijmegen.

Foto 23 Slecht wegdek in de Kanunnik Pelsstraat

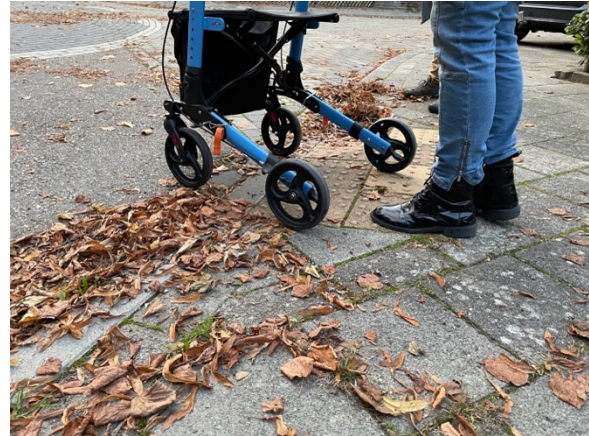
Foto 24 Blad dat zich ophoopt bij een afritje op de Kanunnik Faberstraat

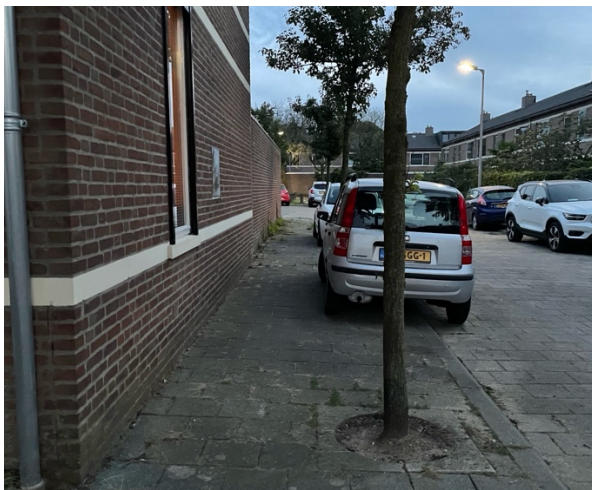
Auto's kunnen parkeren aan de rand van de weg. Toch zien we op verschillende plekken tijdens het buurtbezoek dat automobilisten ervoor kiezen hun auto half op het trottoir te zetten, zoals op foto 25. Hierdoor wordt het lastiger manoeuvreren voor personen in een scootmobiel, rolstoel of met een rollator.

Foto 25 Auto deels op de stoep geparkeerd op de Deken de Raetstraat

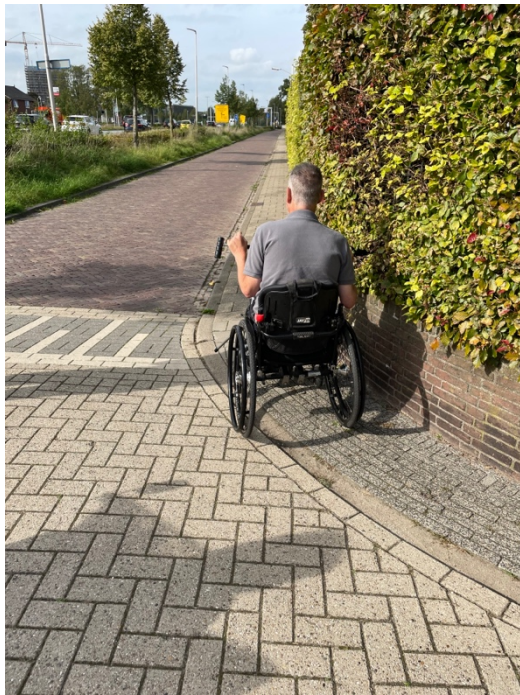
Het nieuwbouwgedeelte van Lent is ruim opgezet met veel groen. Voetpaden zijn over het algemeen (in de nieuwere wijken) breed. In het oude gedeelte zijn de stoepen soms nog te smal, zoals op Foto 26. Specifieke knelpunten die wij tegenkwamen in Lent waren voornamelijk oneffenheden in het voetpad, te steile op- en afritjes, schuin aflopende stoepen en obstakels op de stoep zoals prullenbakken, brievenbussen, borden, achterstallig onderhoud en paaltjes (zoals te zien op Foto 27).

Foto 26 Te smal voetpad

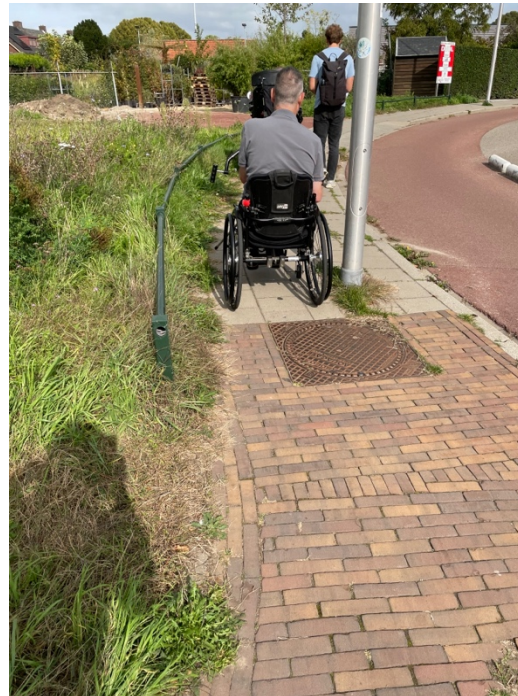
Foto 27 Obstakels op het smalle voetpad

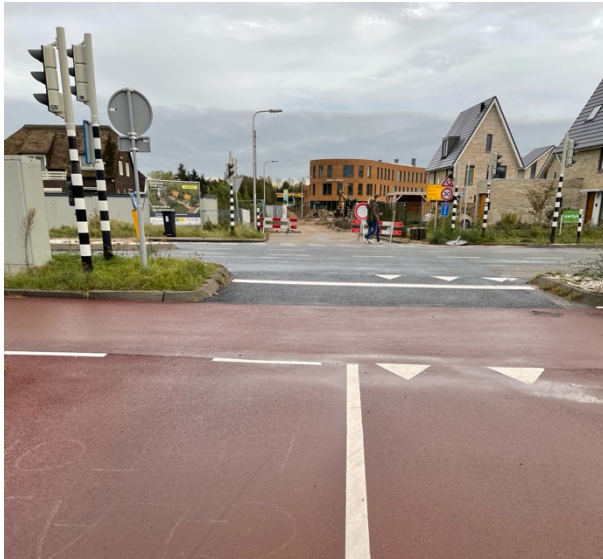
De oversteek van de Griftdijk-Noord (Foto 28) ter hoogte van de Dijkstraat is onduidelijk. Er is een voetgangersoversteek maar deze is niet logisch geplaatst aan het fietspad zonder een trottoir ernaast.

Foto 28 Oversteek Griftdijk-Noord
