# Verkennend bodemonderzoek Leeuweriksweg te Uden Definitief

REFERENTIE 20210539

In opdracht van:  
Stantec B.V.

Datum:  
11 juli 2022

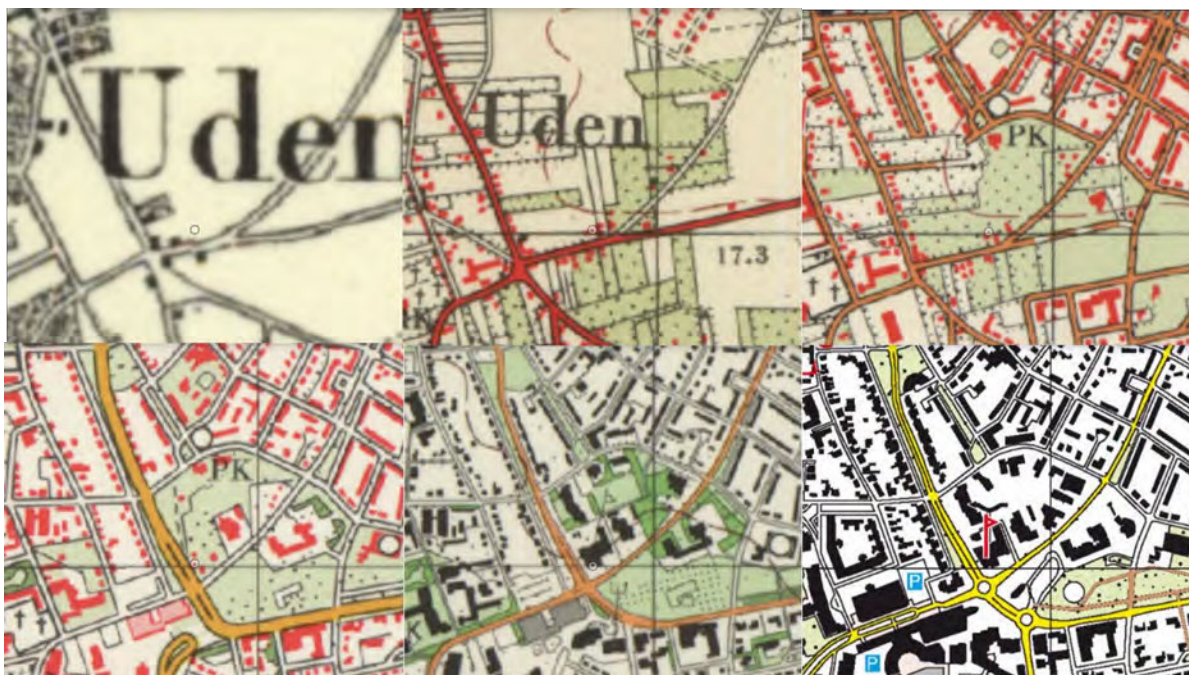
Figuur 1. Topografische kaarten van Topotijdreis.nl. Boven zijn de kaarten uit 1851, 1966 en 1977 van links naar rechts weergegeven. Onder zijn de kaarten uit 1987, 1997 en 2021 van links naar rechts weergegeven.

Op basis van het kadaster en Topotijdreis.nl blijkt dat de huidige bebouwing tussen 1969 en 1990 is gerealiseerd. Hiervoor bevonden zich in het gebied enkele kleine woonhuizen. Deze bevonden zich hier al sinds de 19<sup>e</sup> eeuw. Het omliggende land werd mogelijk gebruikt als weiland of had een agrarische functie. In figuur 1 zijn de topografische kaarten van Topotijdreis.nl uit 1851, 1966, 1977, 1987, 1997 en 2021 weergegeven.

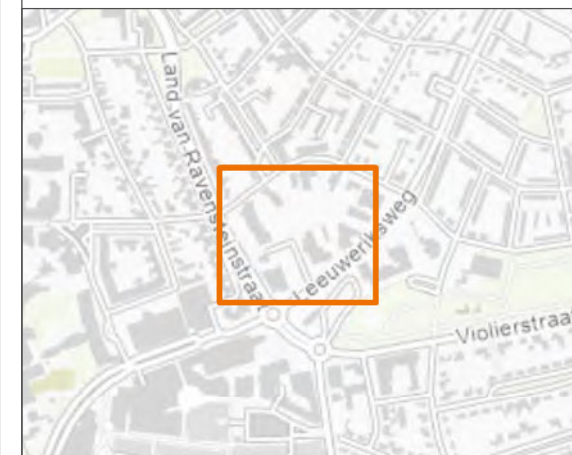
- Bestaande peilbuis
- Peilbuis tot 5,0 m-mv
- Proefgat met boring tot 1,0 m-mv
- Proefgat met boring tot 2,0 m-mv
- Proefgat met boring tot 3,0 m-mv
- Projectgebied
