**Redengevende omschrijving met waardestelling**  
**Kop-hals-rompboerderij Liempdseweg 51 5492 SM Sint-Oedenrode**  
**Gemeente Meierijstad**

Adres : Liempdseweg 51  
Postcode : 5492 SM  
Plaats : Sint-Oedenrode  
Kadastraal : gemeente Sint-Oedenrode, M 747  
Oorspronkelijke functie : Kop-hals-rompboerderij  
Huidige functie : Kop-hals-rompboerderij  
Bouwjaar : 1938

Bezoekdatum : 31 augustus 2022  
Auteur : Ing. Anke Thijssen MA  
Redactie : Karlijn Kersten MA MSc  
Rapportagedatum : 16 september 2022

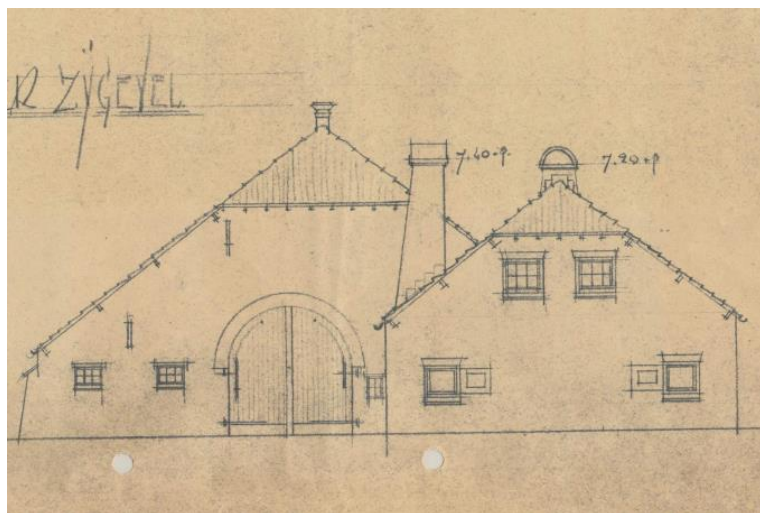
Bouwtekening linkerzijgevel uit 1936. Bron: BHIC.

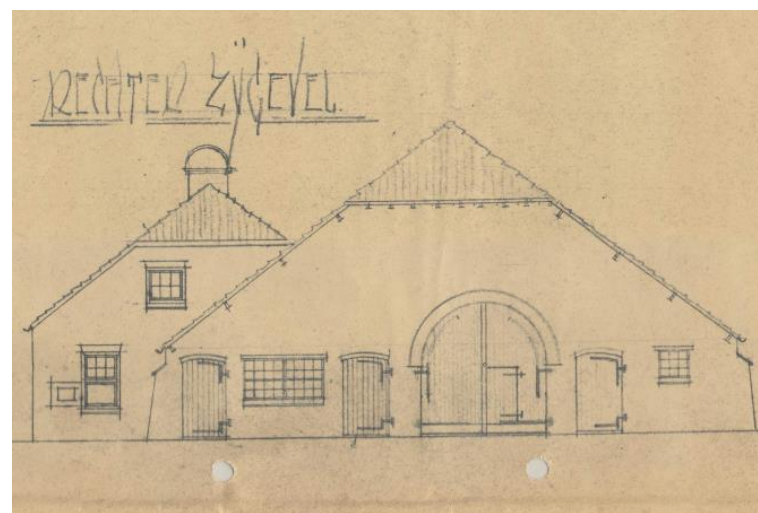
Bouwtekening rechterzijgevel uit 1936. Bron: BHIC.

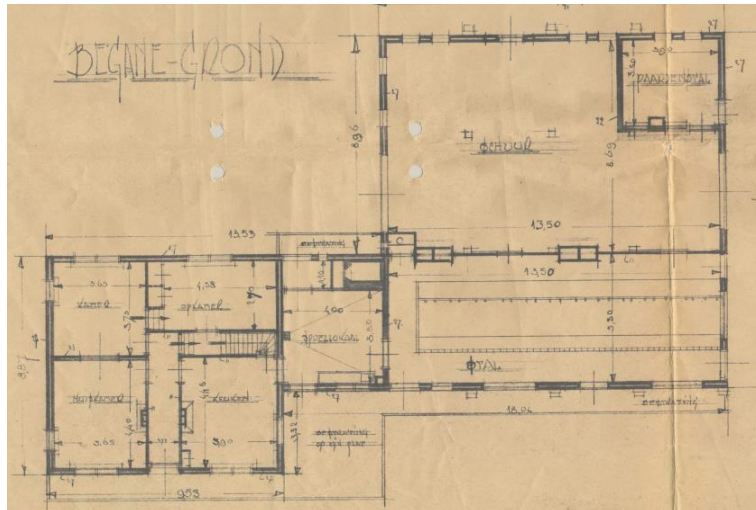
Bouwtekening plattegrond begane grond uit 1936. Bron: BHIC.

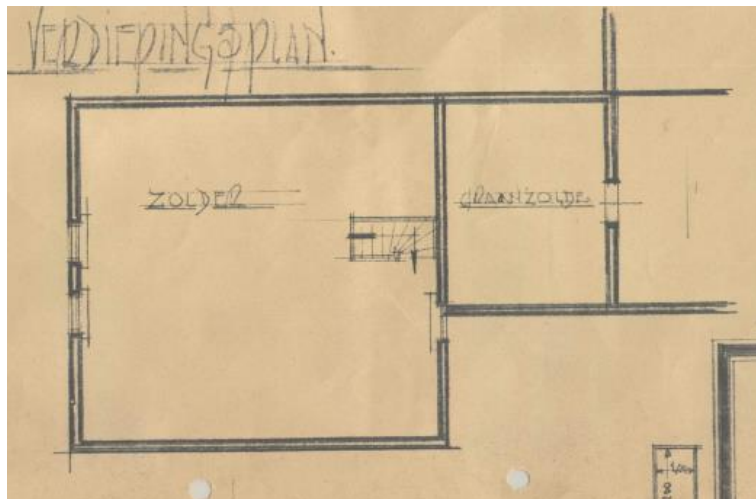
Bouwtekening plattegrond eerste verdiepingsvloer uit 1936. Bron: BHIC.

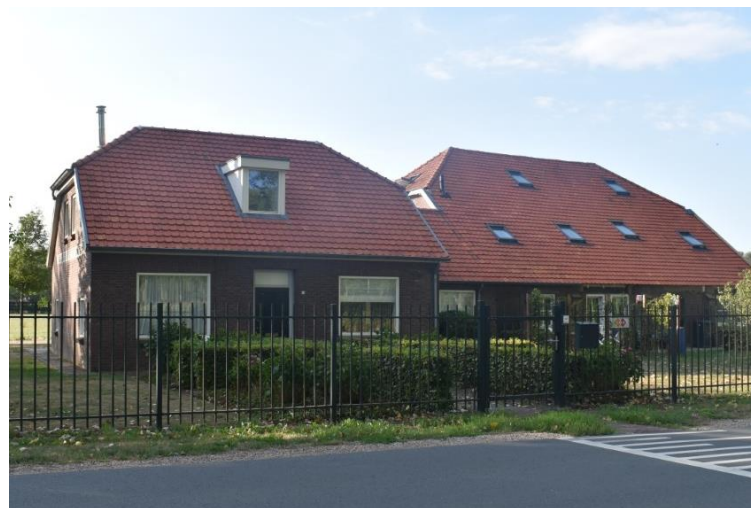
In het midden van de voorgevel van het woongedeelte bevindt zich onder gespreide rollaag een vernieuwde houten voordeur met bovenlicht in diepe negge met daaronder een betonnen dorpel. Aan weerszijde bevindt zich onder wederom een gespreide rollaag een houten venster met daaronder een bakstenen raamdorpel. De vensters dateren waarschijnlijk uit het derde kwart van de twintigste eeuw. Onder de bakstenen raamdorpel zijn bouwsporen aanwezig. Hieruit blijkt dat de bakstenen raamdorpels waarschijnlijk later zijn toegepast. De vensters en deuropening van de voorgevel van het woongedeelte bevinden zich in een bestaande openingen. De voorgevel van het woongedeelte wordt beëindigd door een afdekplank met zinken mastgoot.

*Voorgevel.*

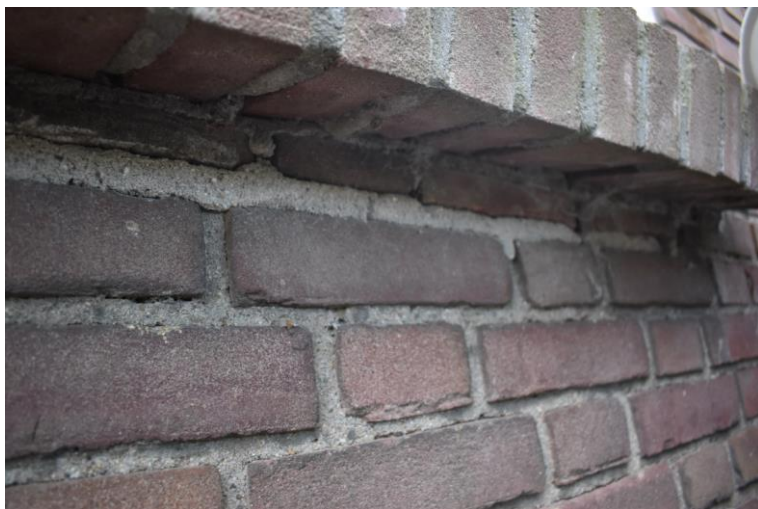
*Later ingebrachte bakstenen raamdorpel.*

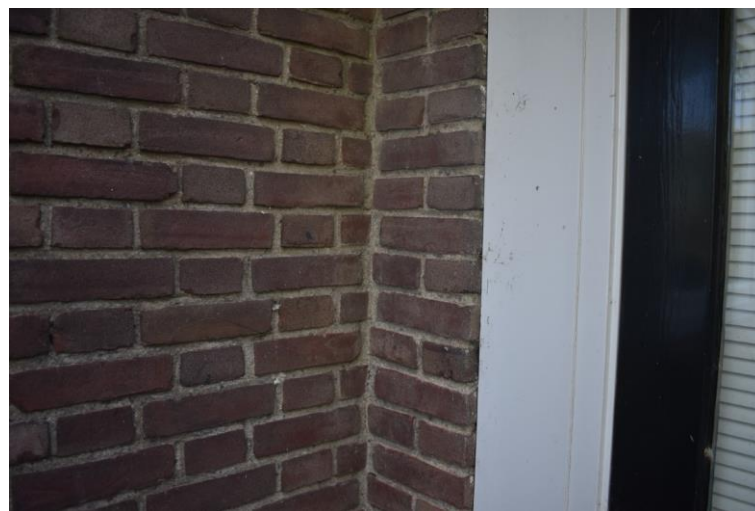
In de voorgevel van het tussenlid bevindt zich onder rollaag een vernieuwde paneeldeur met daaronder een hardstenen dorpel. Aan de sporen in het metselwerk is afleesbaar dat, ter plaatse van de hoekaansluiting met de rechterzijgevel van het woongedeelte, het metselwerk aan de linkerkant van de deur waarschijnlijk opnieuw is opgetrokken. Hierdoor is het ook aannemelijk dat de deuropening later is vergroot. Rechts bevindt zich in de voorgevel van het tussenlid onder rollaag een houten venster met daaronder een bakstenen raamdorpel. Het venster dateert vermoedelijk uit de derde kwart van de twintigste eeuw. Onder de bakstenen raamdorpel zijn bouwsporen aanwezig. Hieruit blijkt dat de bakstenen raamdorpel later is toegepast. De voorgevel van het tussenlid wordt beëindigd door een zinken mastgoot.

*Overgang metselwerk rechterzijgevel woongedeelte (links) en voorgevel tussenlid (rechts).*

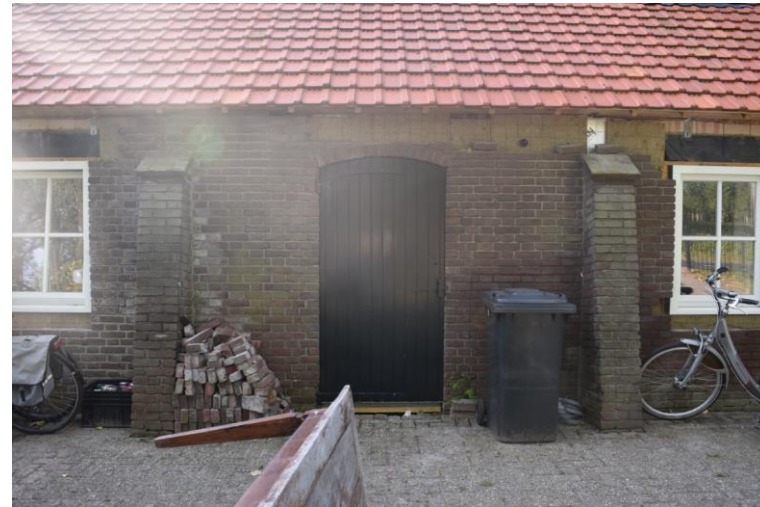
In de voorgevel van het bedrijfsgedeelte bevindt zich onder getoogde rollaag een vernieuwde houten staldeur met gehengen en duimen met daaronder een hardstenen dorpel.

*Vernieuwde staldeur.*

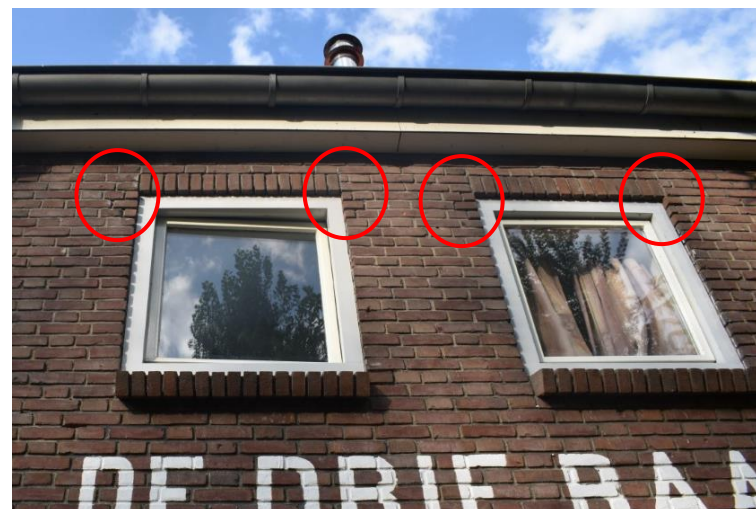
In de linkerzijgevel van het woongedeelte bevinden zich onder gespreide rollaag twee vernieuwde houten vierruits vensters onder bakstenen raamdorpel. Op de verdieping zijn onder rollaag twee houten vensters aanwezig met daaronder een bakstenen raamdorpel. Aan de sporen in het metselwerk aan de bovenzijde van de vensters is afleesbaar dat de vensters waarschijnlijk zijn verlengd. De gevel wordt beëindigd door een windveer en ter plaatse van het wolfseind met een zinken mastgoot.

*Verdieping linkerzijgevel woongedeelte. Rood omcirkeld de bouwsporen in het metselwerk.*

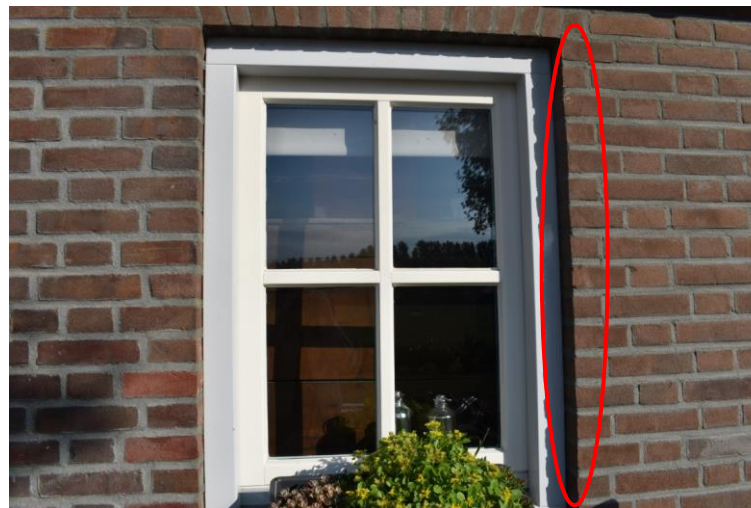
De achtergevel van het bedrijfsgedeelte is verdeeld in vier traveeën door middel van vijf gemetselde steunberen. In de gevel bevinden zich wederom onder gespreide rollaag vijf vernieuwde houten vierruits vensters met daaronder een bakstenen dorpel. In het eerste travée bevindt zich één venster, in het twee travée bevinden zich twee vensters, in het derde travée bevindt zich onder rollaag een vernieuwde paneeldeur met daaronder een hardstenen dorpel en in het vierde travée zijn nog eens twee vensters aanwezig. Alle openingen zijn later geplaatst of vergroot door de openingen uit de gevel te zagen. In het vierde travée is nog een houten varkensdeur aanwezig onder getoogde rollaag. De gevel wordt beëindigd door een zinken mastgoot.

*Rood omcirkeld de sporen in het metselwerk bij het vierruits venster.*

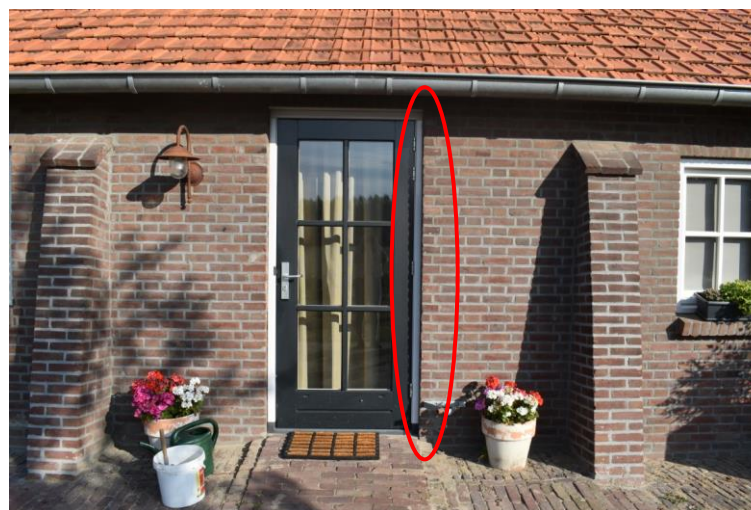
*Rood omcirkeld de sporen in het metselwerk bij de deur.*

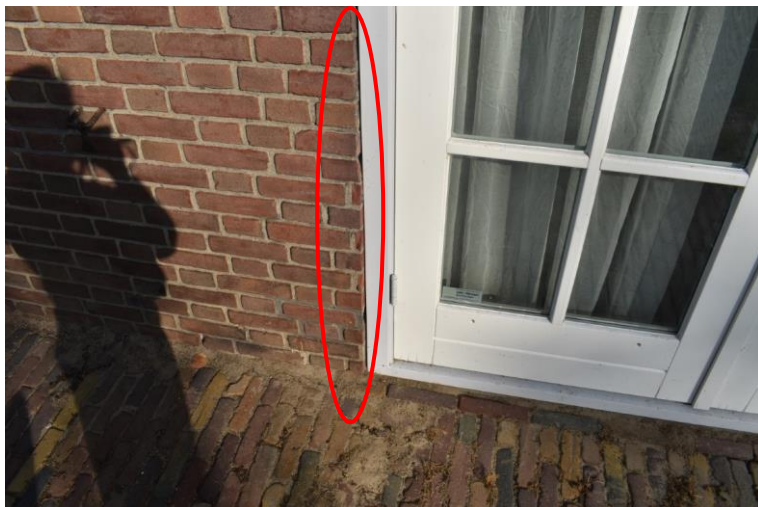
In de achtergevel van het woongedeelte bevindt zich wederom onder gespreide rollaag een later geplaatst houten vierruits venster met daaronder een bakstenen dorpel. Rondom het venster is veel inboetwerk aanwezig. Hierna volgen onder gespreide rollaag twee dubbele houten paneeldeuren. Aan de sporen in het metselwerk is afleesbaar dat de openingen in de gevel zijn verlengd door een grotere opening uit de gevel te zagen. Voorheen waren hier twee vensters aanwezig. De gevel wordt beëindigd door een zinken mastgoot.

*De sporen in het metselwerk zijn rood omcirkeld.*

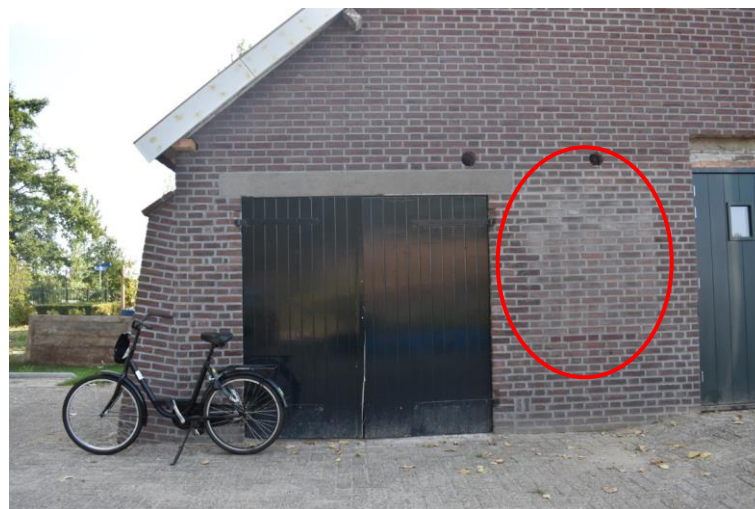
In de rechterzijgevel van het bedrijfsgedeelte bevindt zich onder een later geplaatste betonnen latei een houten dubbele staldeur met gehengen en duimen. Aan de sporen in het metselwerk is afleesbaar dat de opening later is vergroot door een grotere opening uit de gevel te zagen. Een wederom vernieuwde deur volgt. Ook deze deuropening is

*Dubbele stal deur onder betonlatei met rechts een dichtgemetselde opening (rood omcirkeld).*

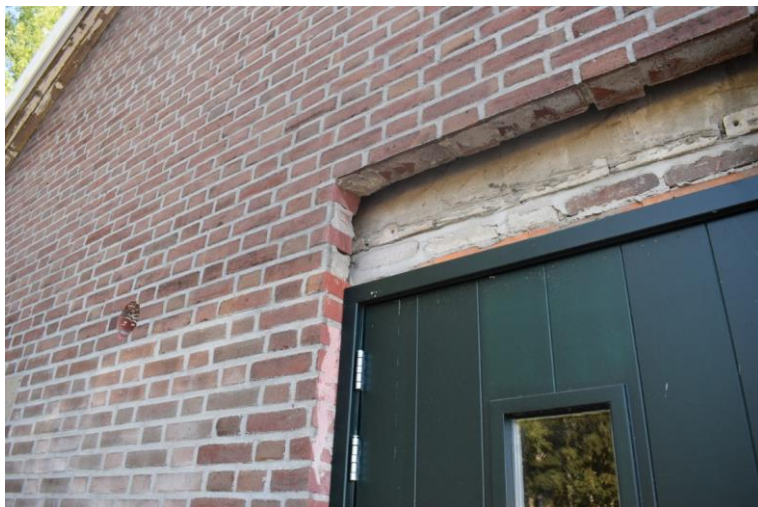
vergroot door een grotere opening uit de gevel te zagen. Hierna volgt onder getoogde rollaag een vernieuwde houten dubbele dwarsdeeldeur met rechts ervan onder gespreide rollaag een later geplaatst houten toiletvenster met daaronder bakstenen raamdorpel. Helemaal rechts in de gevel is een vernieuwde houten deur aanwezig, wederom onder gespreide rollaag met daaronder een hardstenen dorpel. De rechterzijgevel van het bedrijfsgedeelte wordt beëindigd door een windveer.

*De opening is vergroot door de opening uit de gevel te zagen.*
