Milieuhygiënisch vooronderzoek bodem

Kloetenweg

Posterholt

| Rapportnummer | 22425.001 |

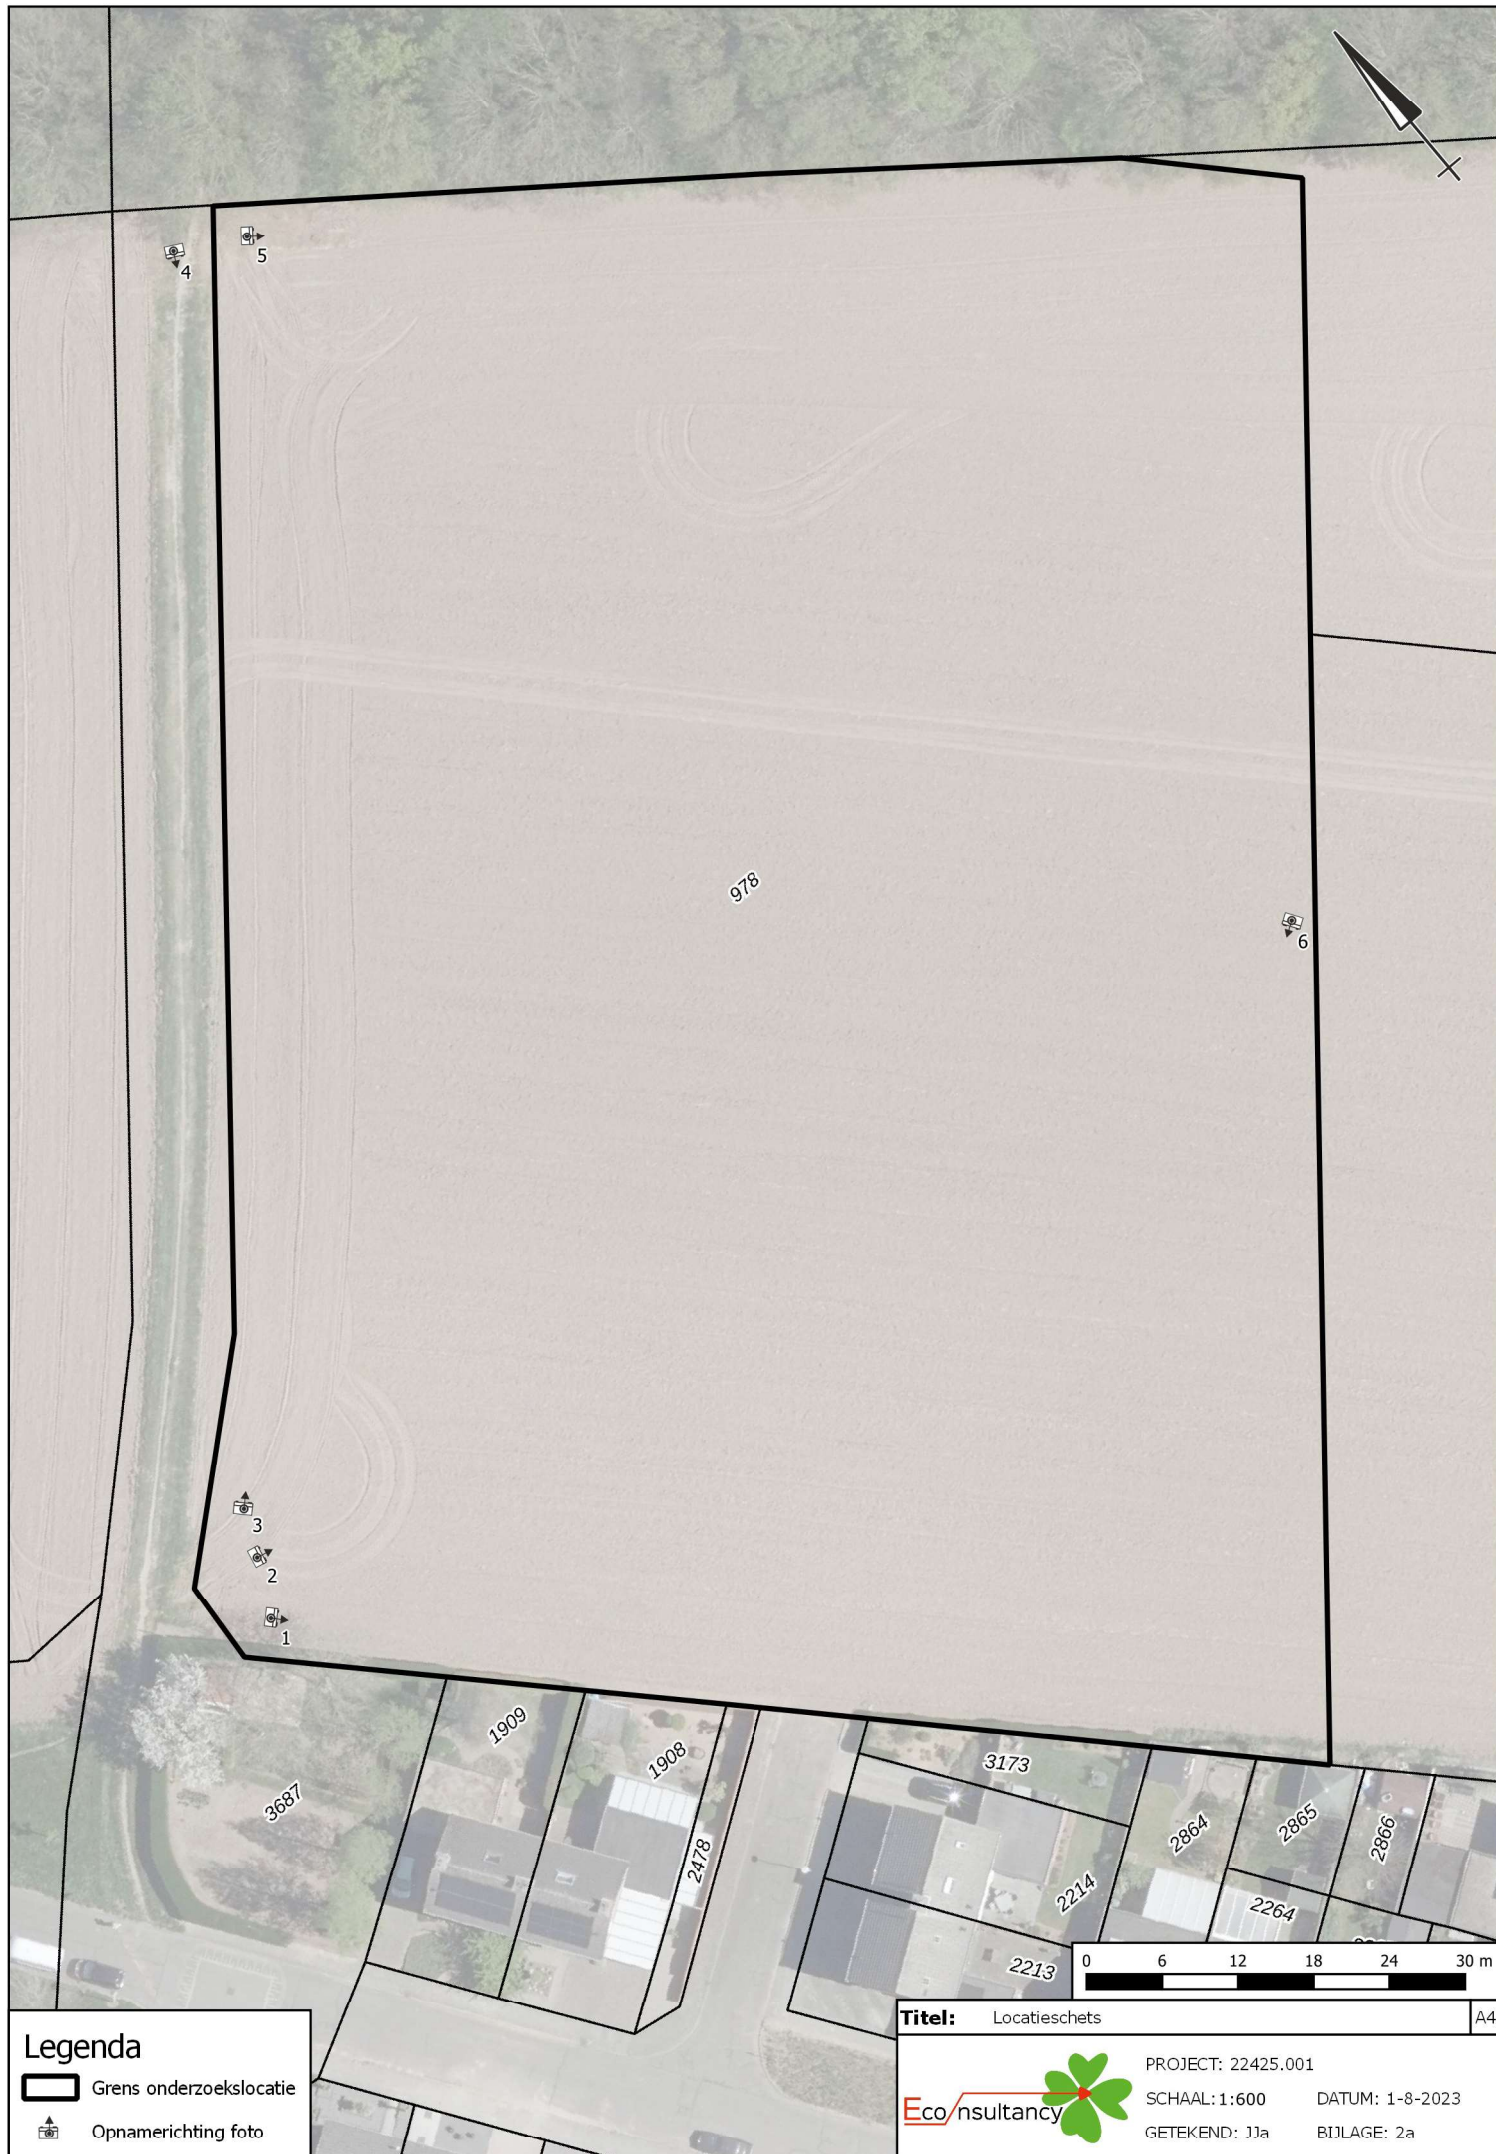
De onderzoekslocatie is momenteel in gebruik als akkerland en is geheel onbebouwd en onverhard. Voor zover bekend is de locatie ook nimmer bebouwd of verhard geweest.

In bijlage 2a is de huidige situatie op een locatieschets weergegeven. Bijlage 2b bevat enkele foto's van de onderzoekslocatie.
