# BESTEMMINGPSLAN

## Langendonkweg 1-3 Oss - 2022

Bijlagen bij toelichting

### **Bestemmingsplan Langendonkweg 1-3 Oss - 2022**

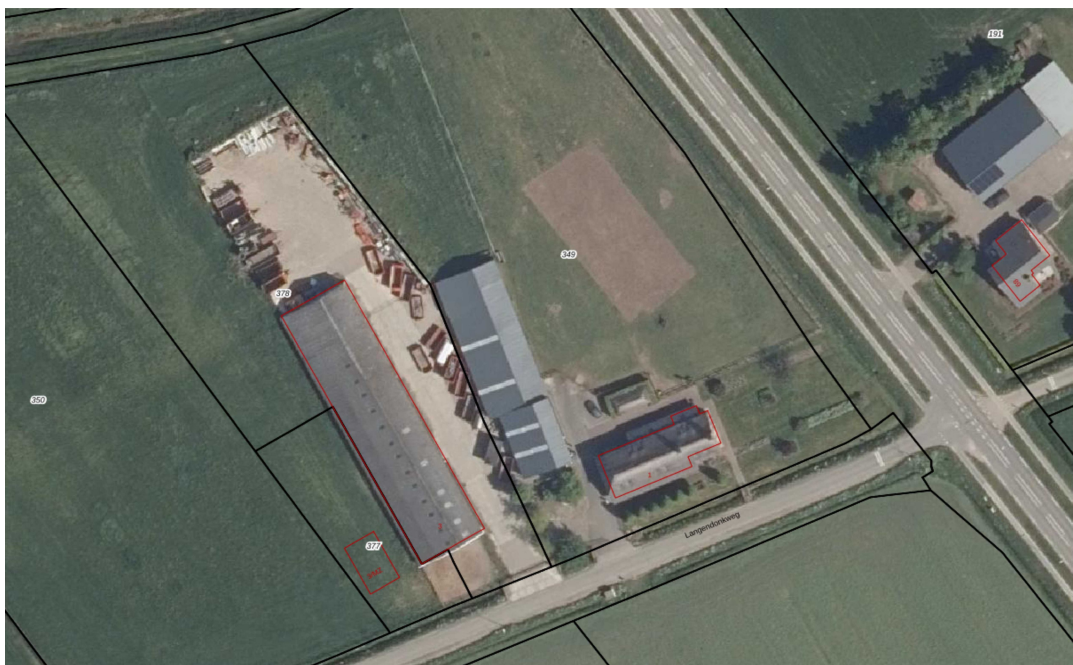
De onderzoekslocatie is gelegen aan de Langendonkweg 1-3 in Oss, kadastraal bekend onder gemeente Oss, sectie N, perceelnummer 378 (perceel waar de bewuste loods is gebouwd), buiten de bebouwde kom ten noorden van Oss. De situatie is aangegeven op de tekening in bijlage 1a en tevens weergegeven op onderstaande luchtfoto. De huidige bestemming is agrarisch. De bestemming van de directe omgeving is agrarisch.

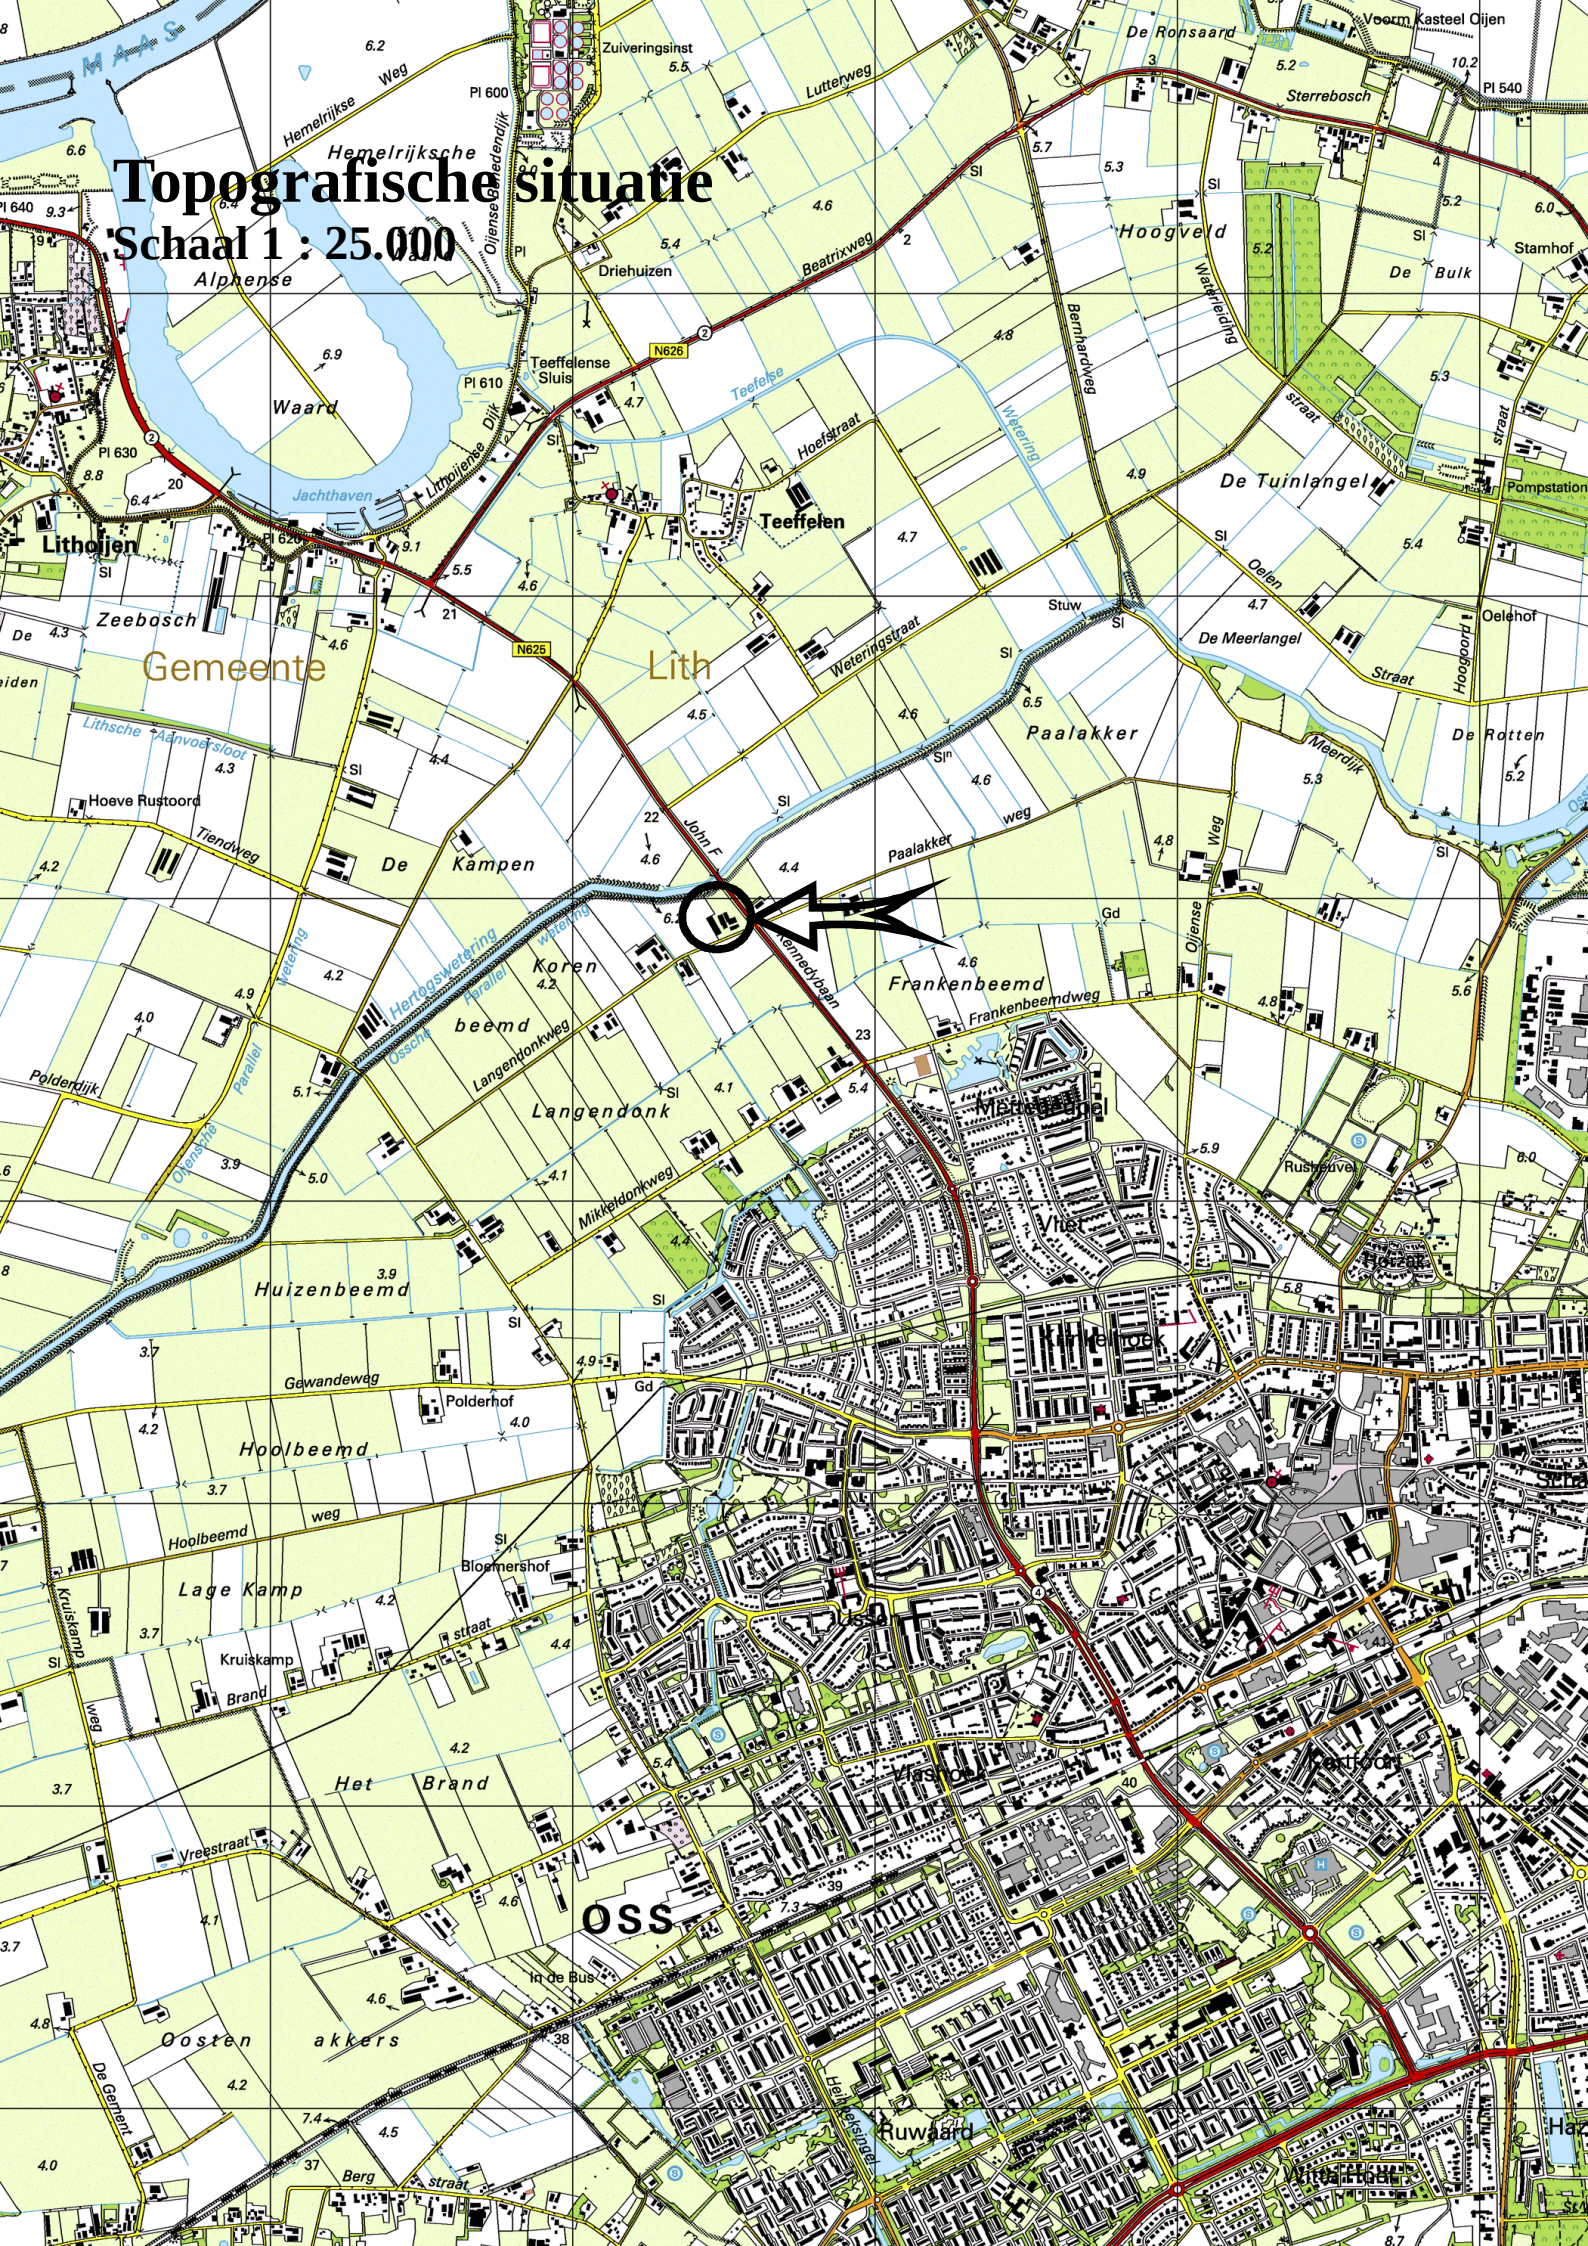
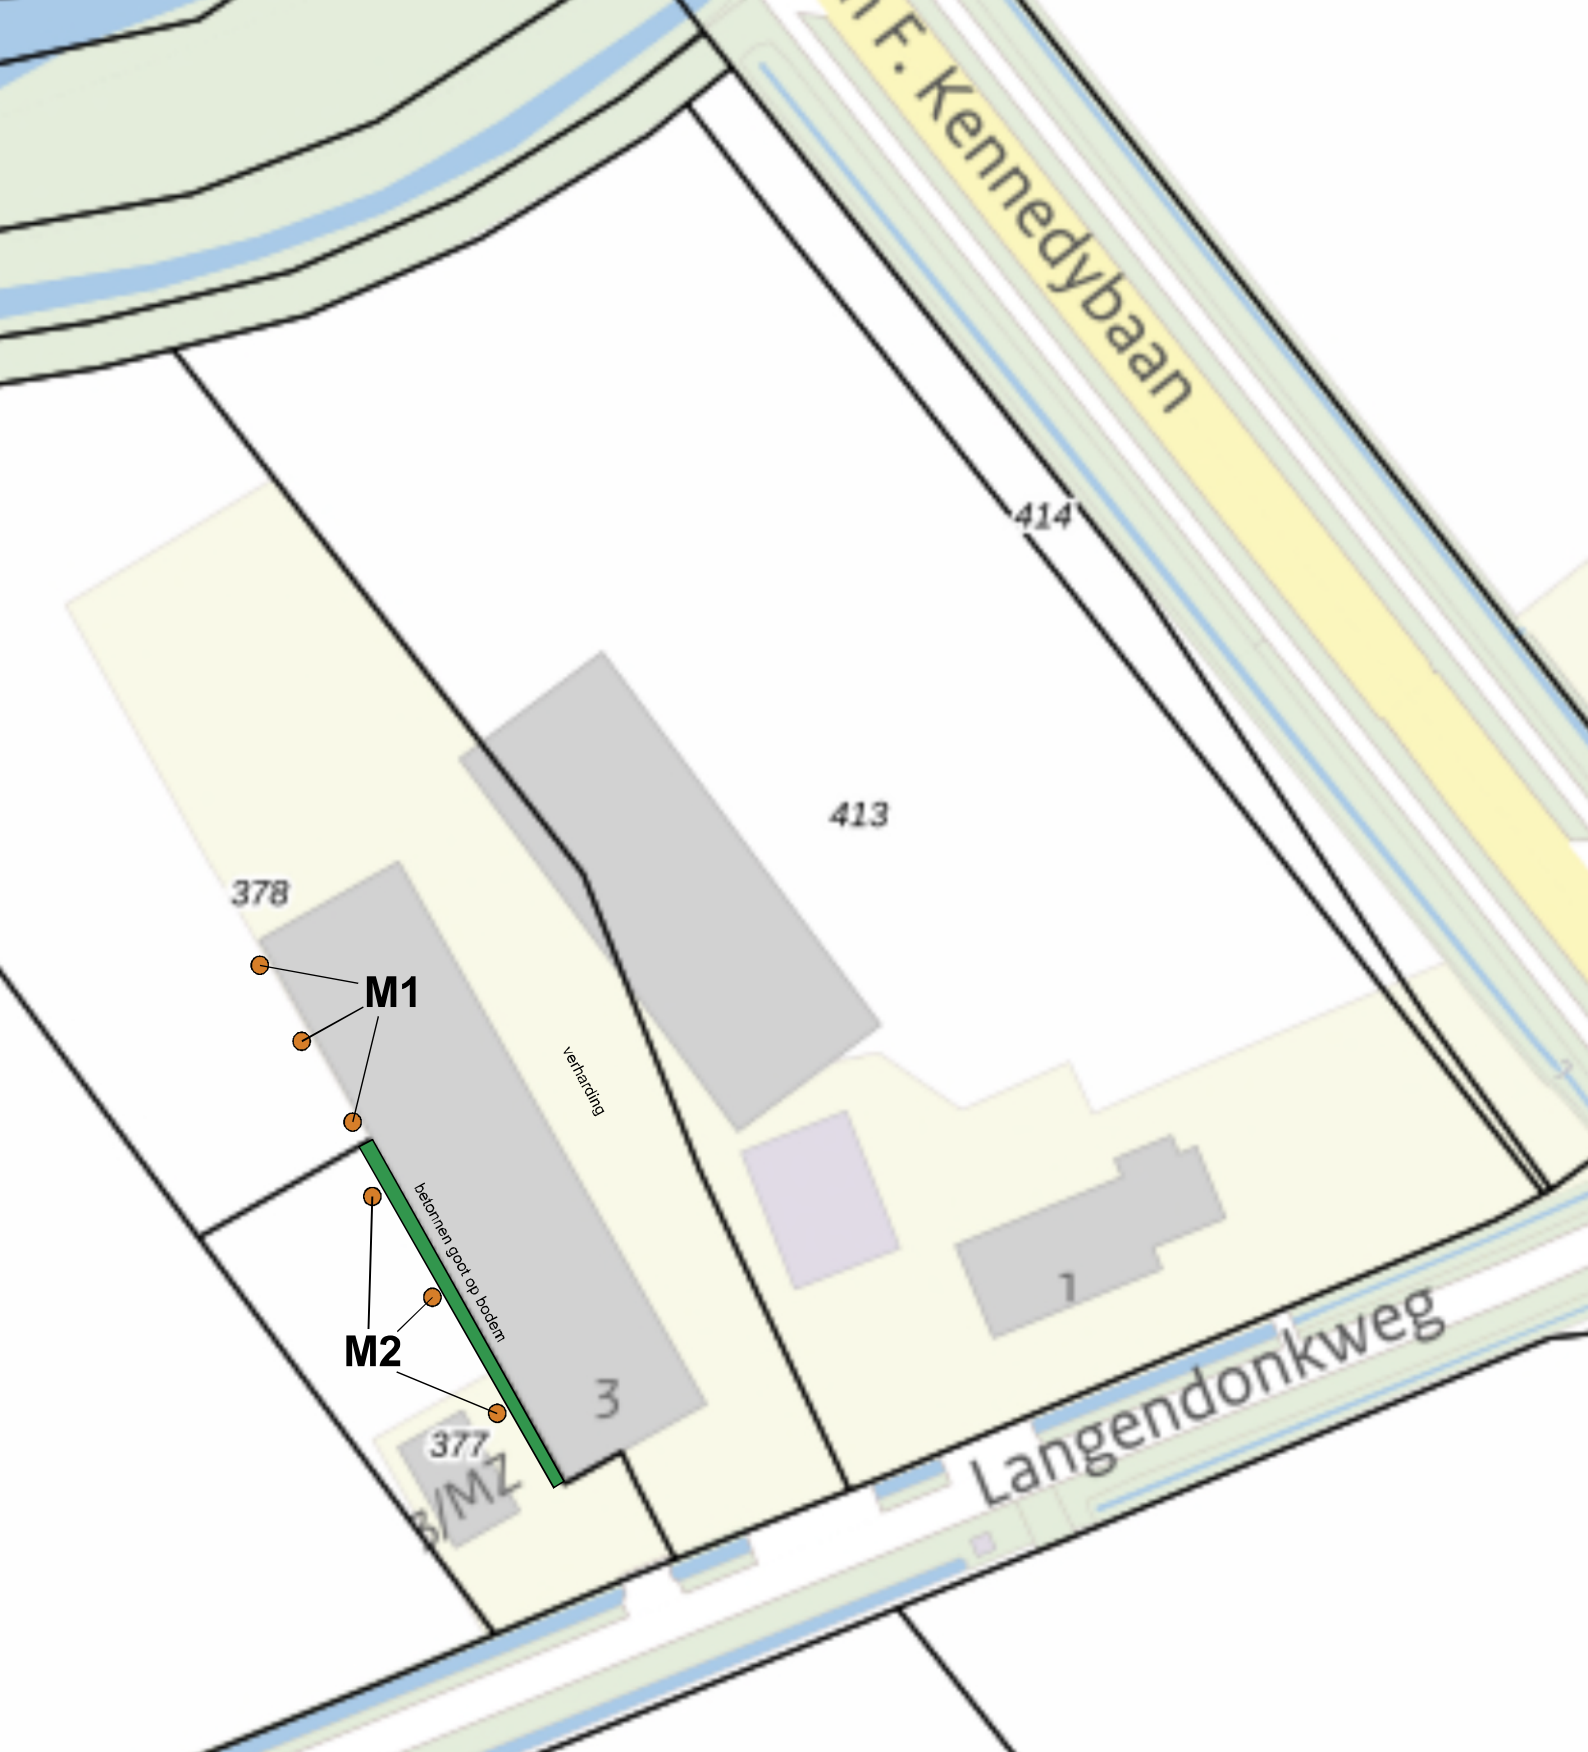
# Topografische situatie

| <br><b>BODEM &amp; ASBEST-BV</b> | Projectnr: 222-OLa1-3 | Project: Langendonkweg 1-3 te Oss |
| <b>Legenda:</b><br> gat 30x30 cm tot 15 cm-mv | Datum: 25-5-2022<br>+ 13-9-2022 | Kad. Gem. Oss,<br>sectie N, nummer 378 |

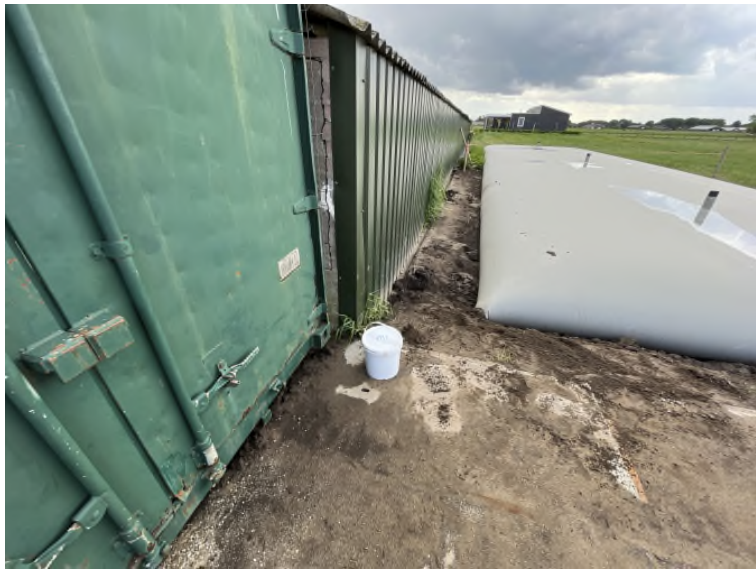
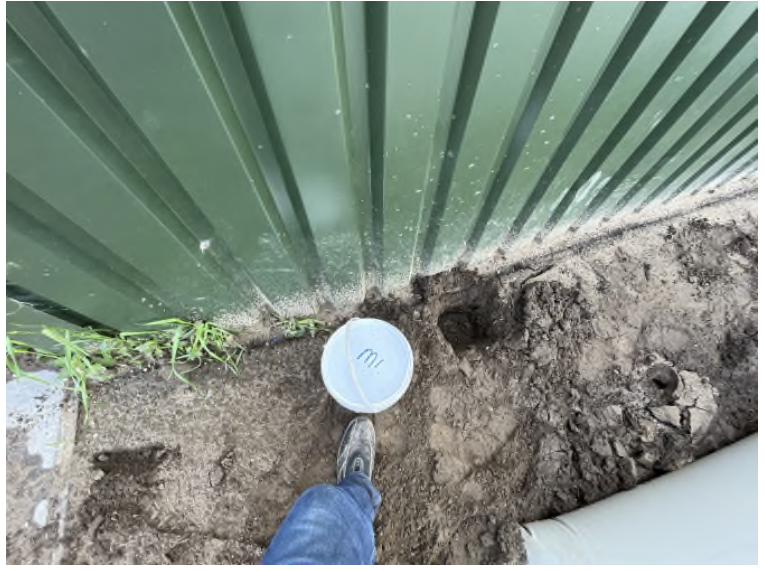
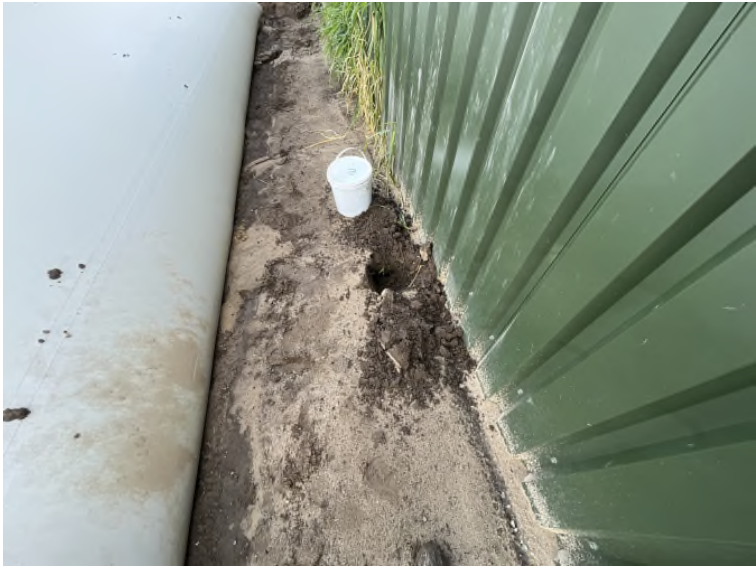
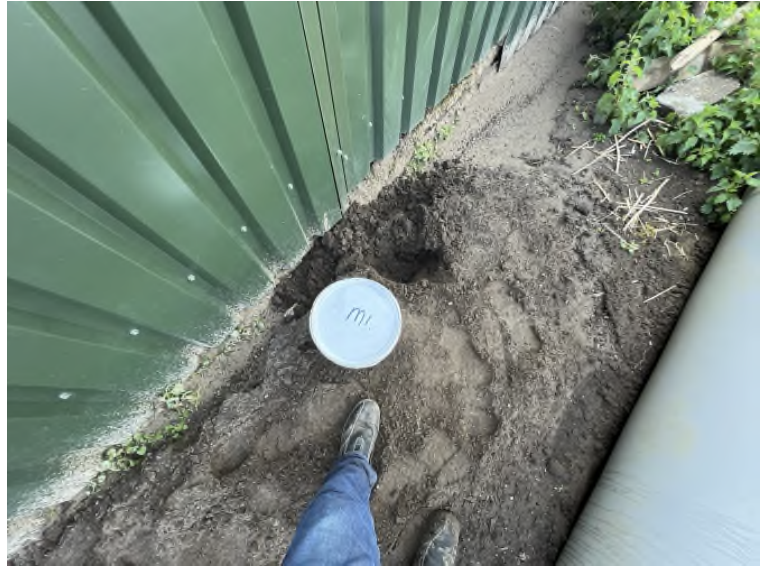
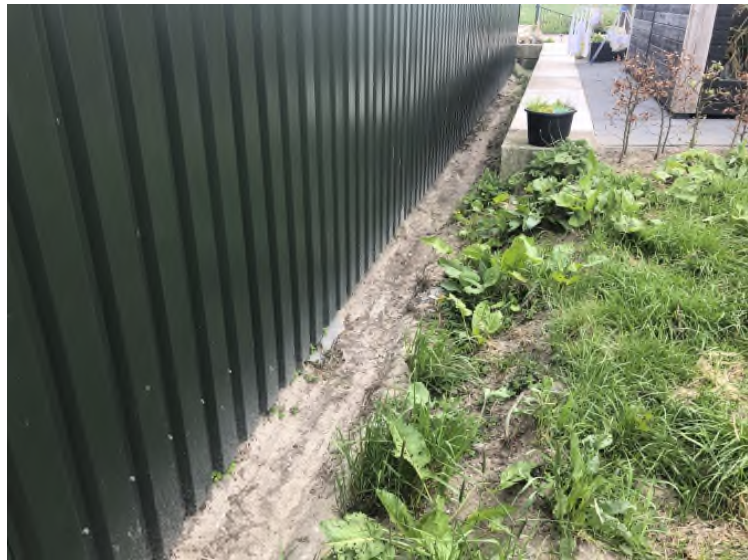
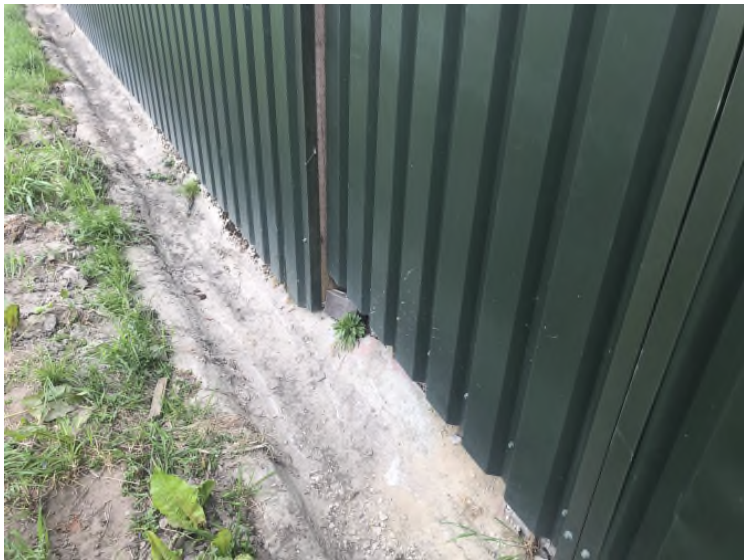
**verhardingen aan beide zijden van de loods**

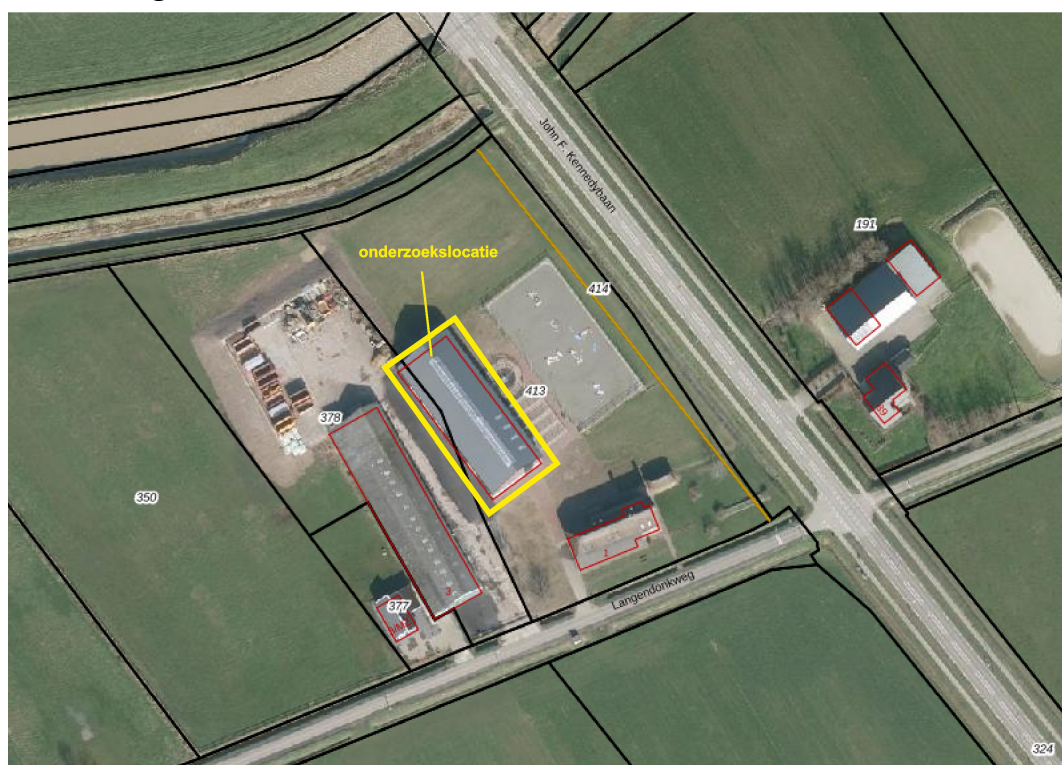
De onderzoekslocatie is gelegen aan de Langendonkweg 1-3 te Oss, op een perceel in het buitengebied ten noordwesten van de bebouwde kom van Oss. De locatie is kadastraal bekend onder gemeente Oss, sectie N, perceelnummer 378. De onderzoekslocatie van de nieuwe loods heeft een oppervlakte van ongeveer 1.000 m<sup>2</sup>. De situatie is aangegeven op de tekening in bijlage 1a.

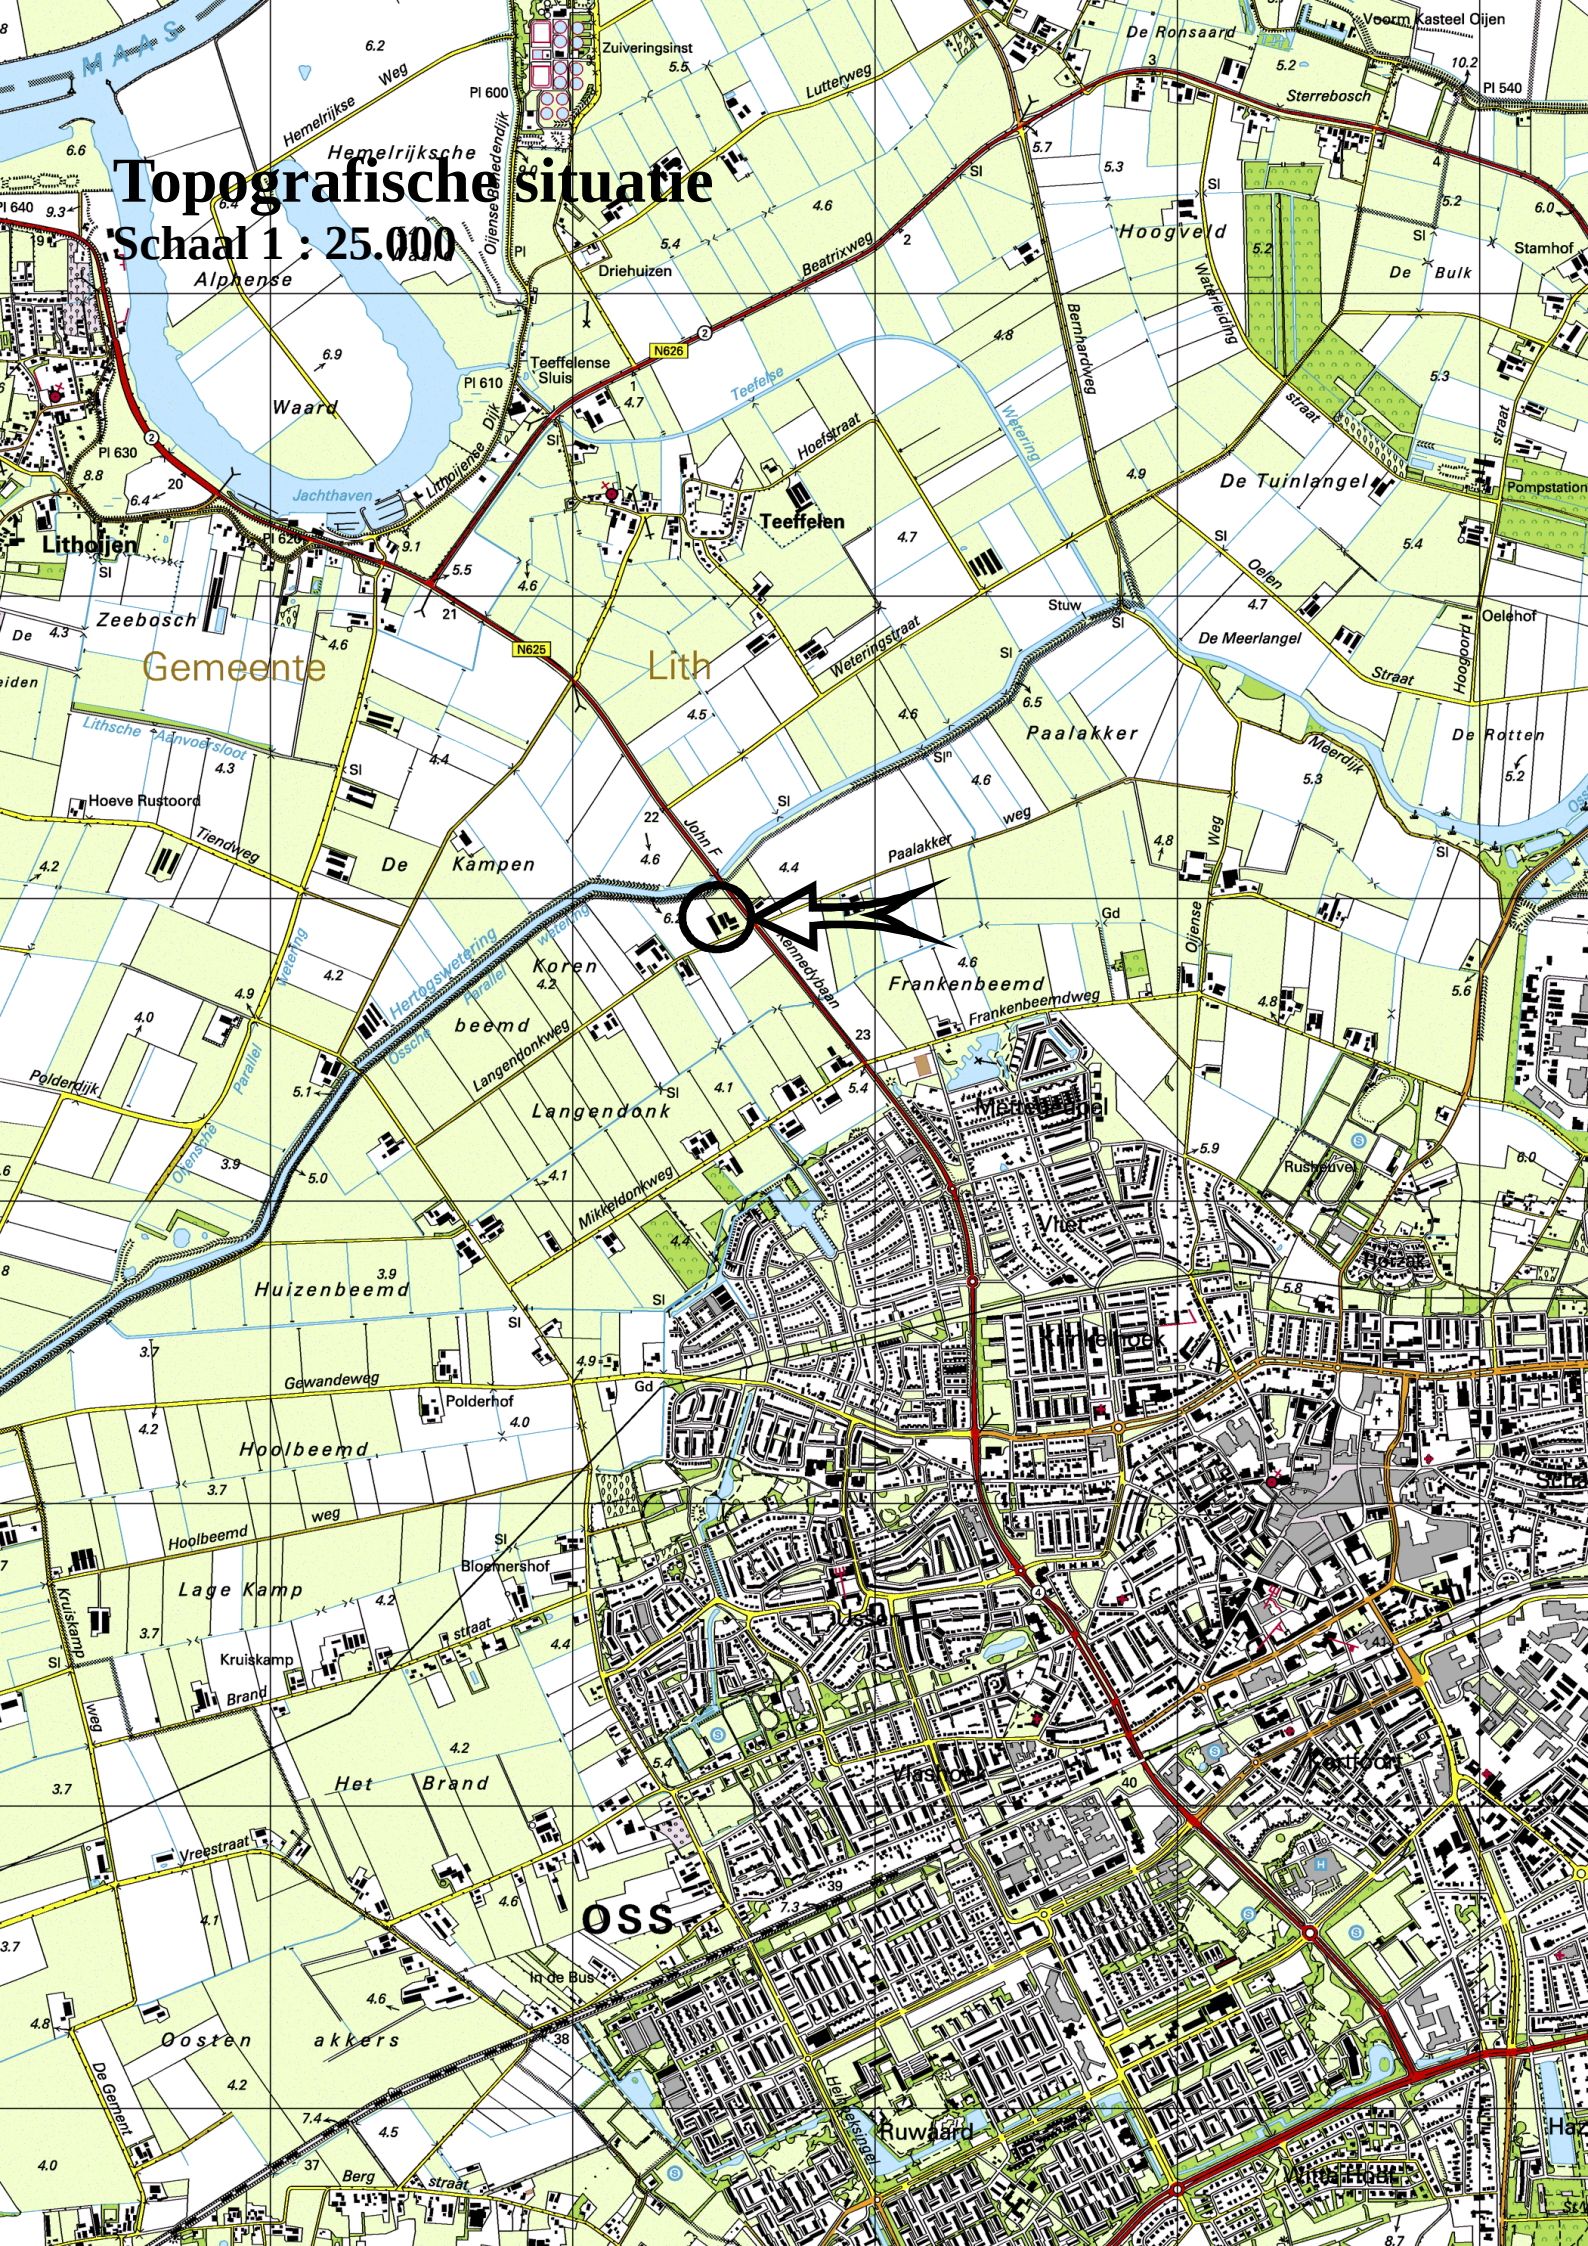
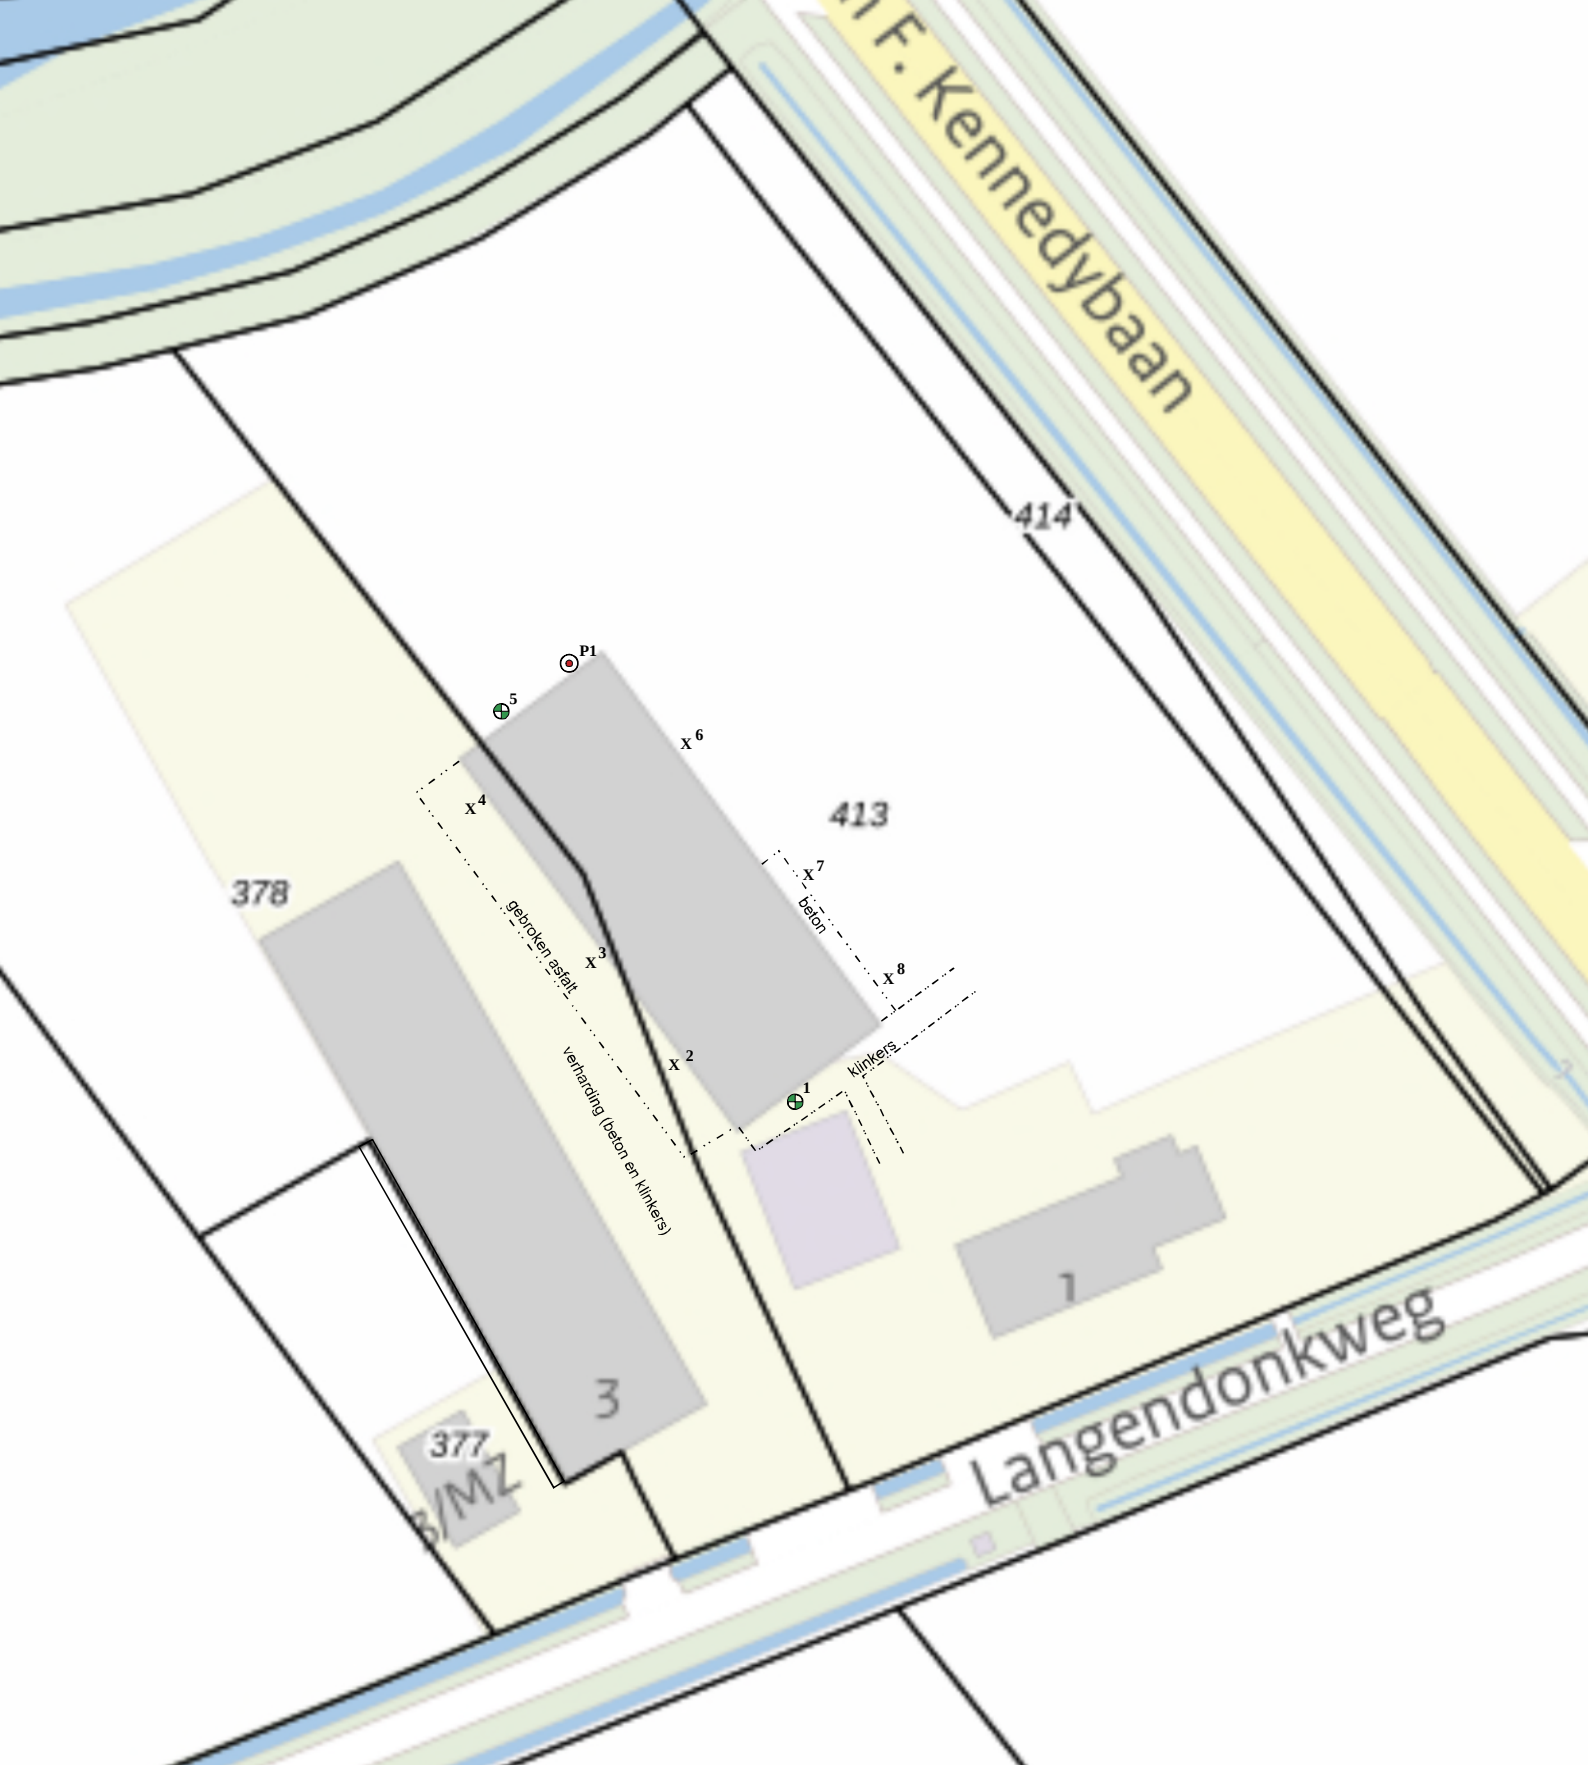
## **Bijlage 1a : Situatie- en boorpunttekening**

| <br><b>BODEM &amp; ASBEST BV</b><br><br><b>Legenda:</b><br>X boring tot 0,5 m-mv<br> boring tot 2,0 m-mv<br> boring met peilbuis<br><br> | Projectnr: 222-OLa1-3<br><br>Datum: 13-9-2022<br><br>Schaal 1: 835<br><br>Get: WvA | Project: Langendonkweg 1-3 te Oss<br><br>Kad. Gem. Oss, sectie N, nummer 378<br><br><b>Onderzoekslocatie met situering boringen</b><br>Grondwaterstroming: N<br>Strategie: 6-1-1 1-1-1<br><br><b>Bijlage 1a</b> |
