Verkennend bodemonderzoek,

'Voederheil II (fase 2)' te Zeeland (gemeente
Maashorst)

B22.8541

15 juni 2022

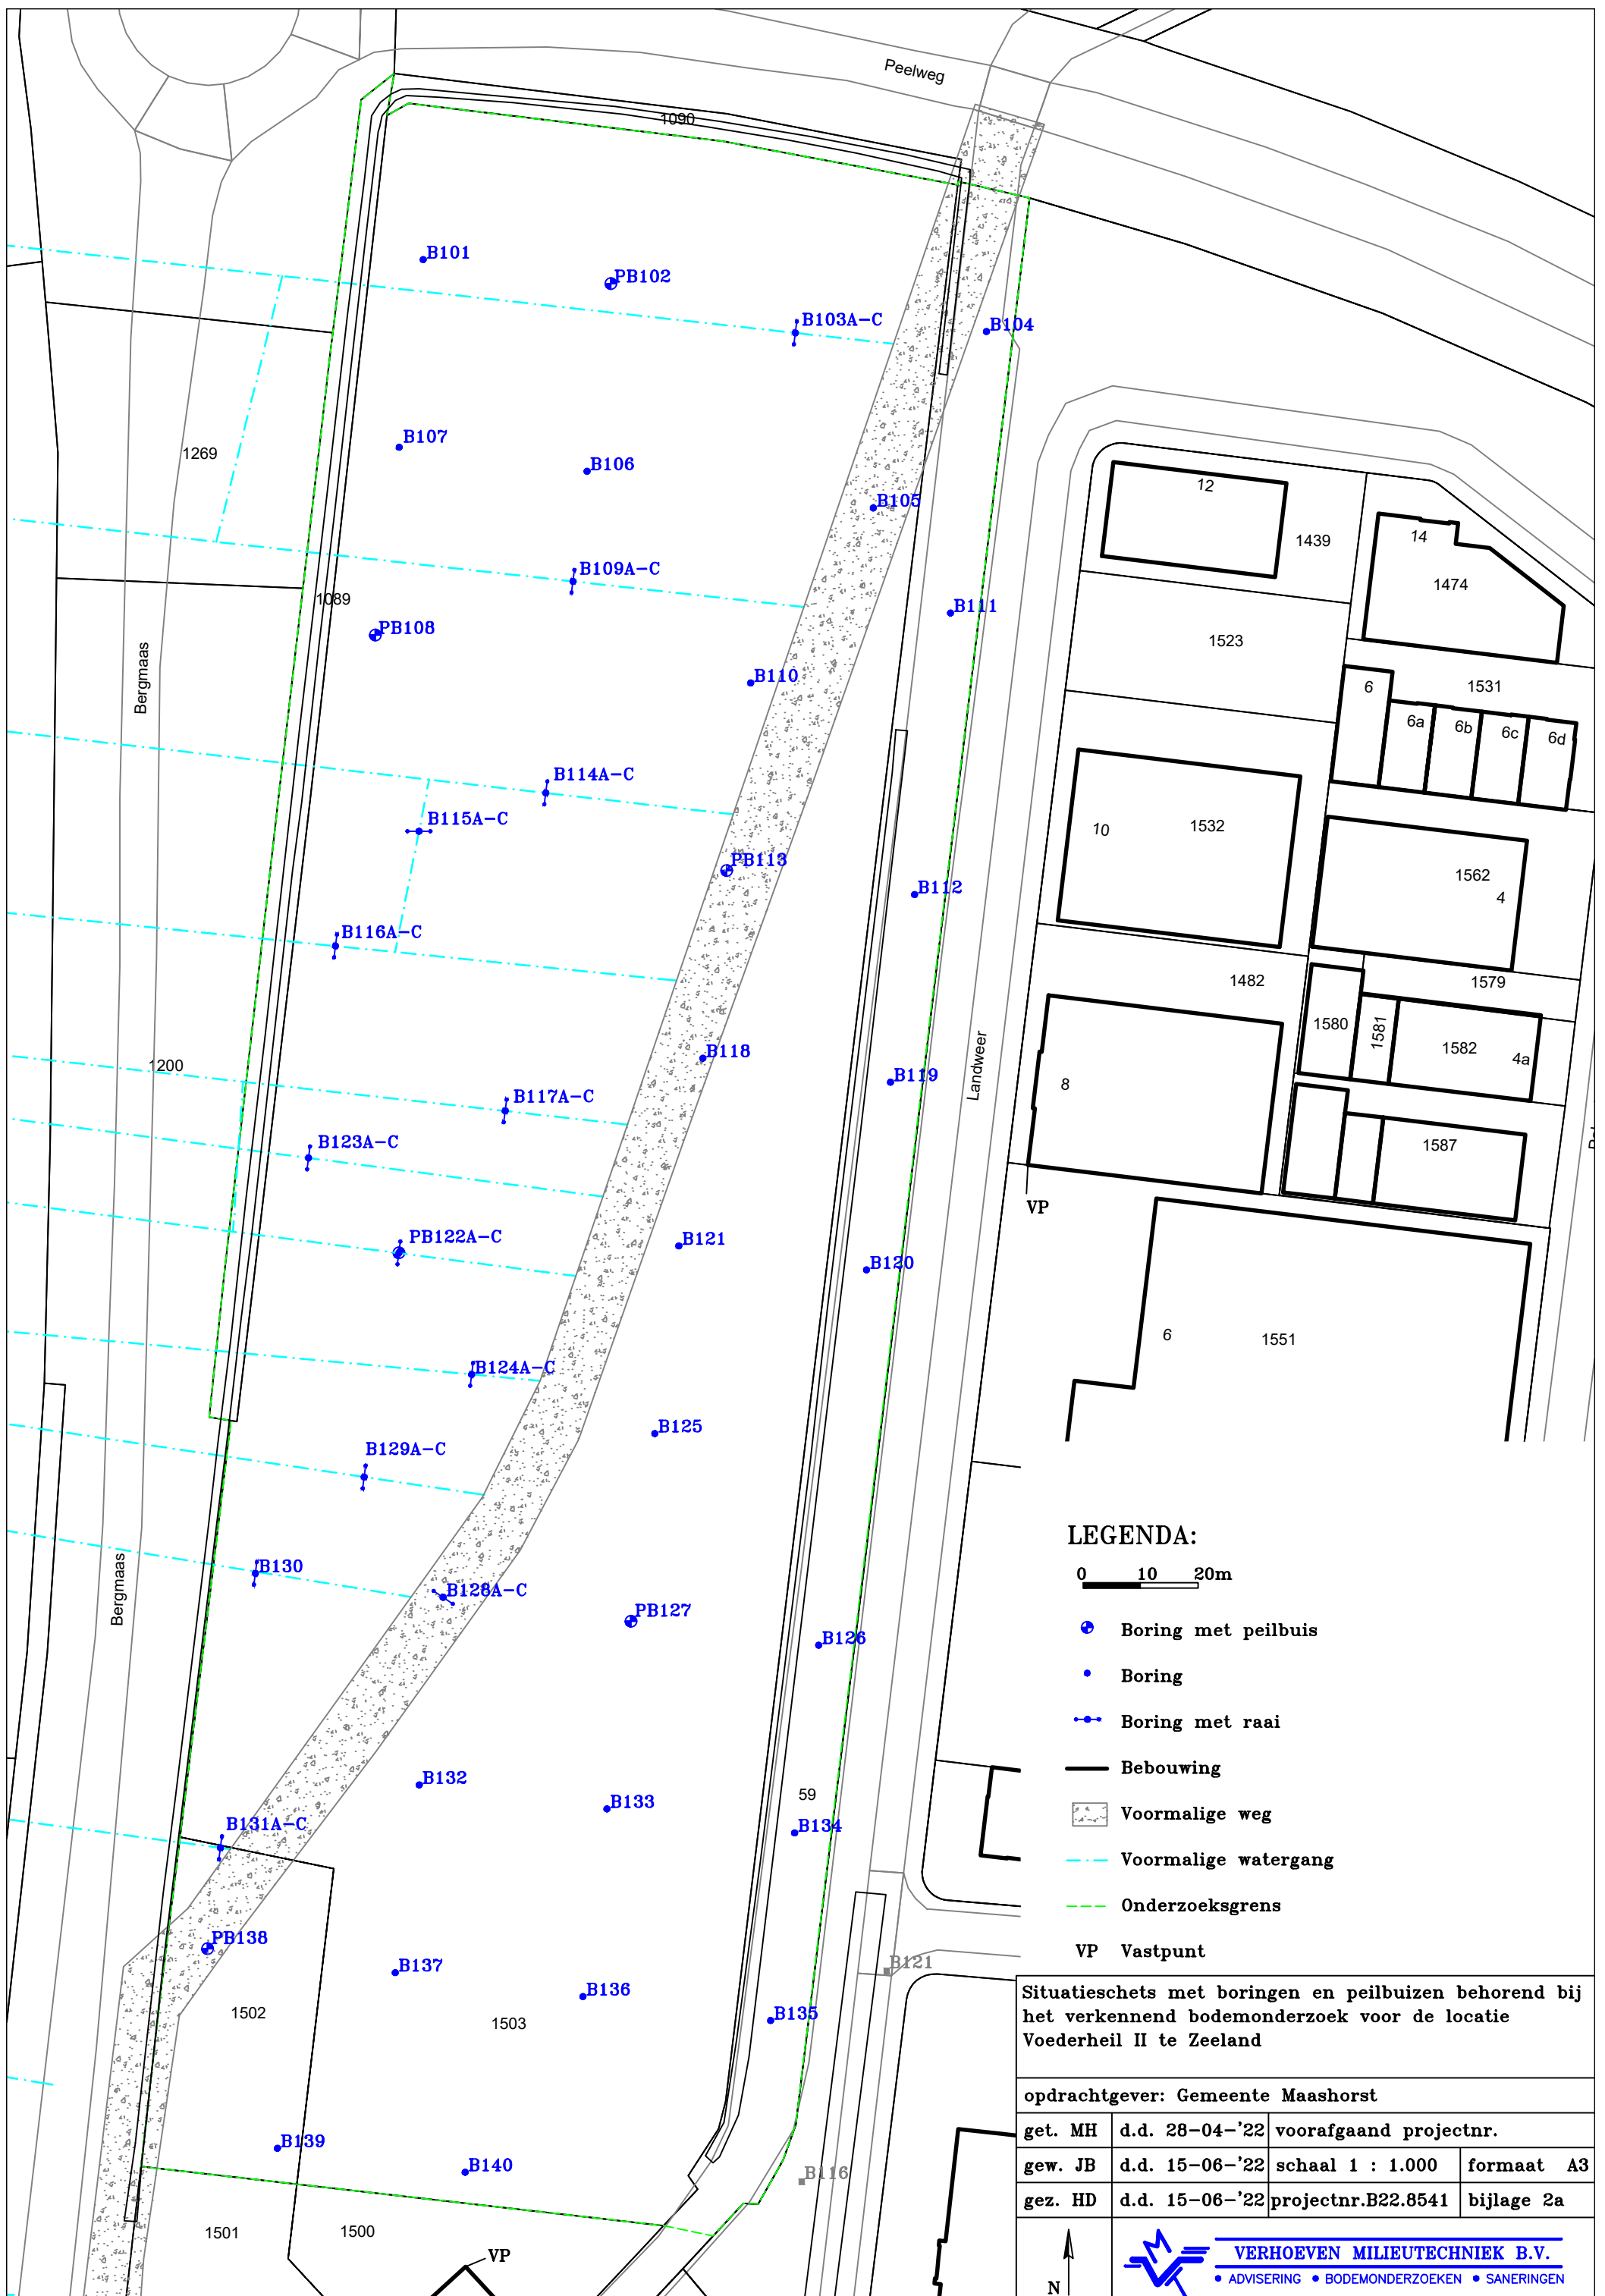
Bijlage 2

- 0 10 20m
- Boring met peilbuis
- Boring
- Boring met raai
- Bebouwing
- Voormalige weg
- Voormalige watergang
- Onderzoeksgrens
- VP Vastpunt
