**VERKENNEND BODEMONDERZOEK
NEN 5740 EN ASFALTONDERZOEK**
Meester Slootsweg in Waalre

Rapportnummer: 209463-10/R01

Projectomschrijving: Verkennend bodemonderzoek NEN 5740 en asfaltonderzoek
Meester Slootweg in Waalre

Rapport opgesteld door: Ortageo Zuidoost B.V.
Metaalweg 18
6551 AD Weurt
Tel: +31 24 397 57 62
E-mail: info@ortageo.nl

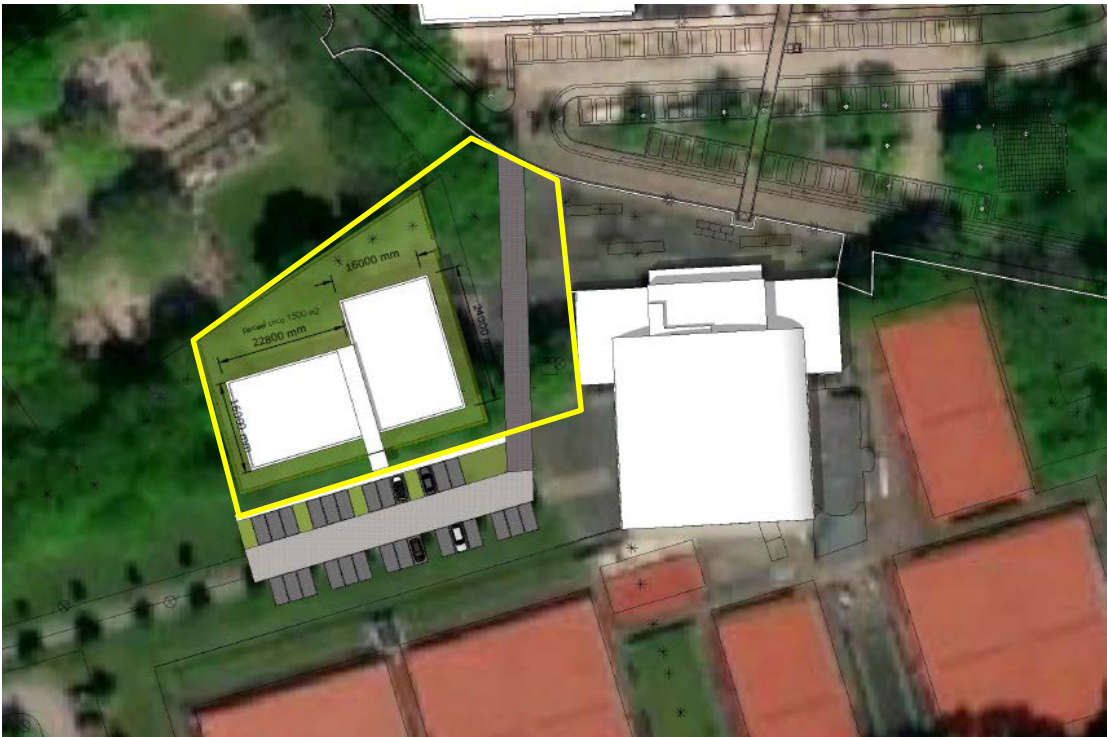
Afbeelding 1: Luchtfoto met voorlopige situering nieuwbouw (bron 2)

De situering van de onderzoekslocatie is globaal weergegeven met het gele kader op onderstaande afbeelding.

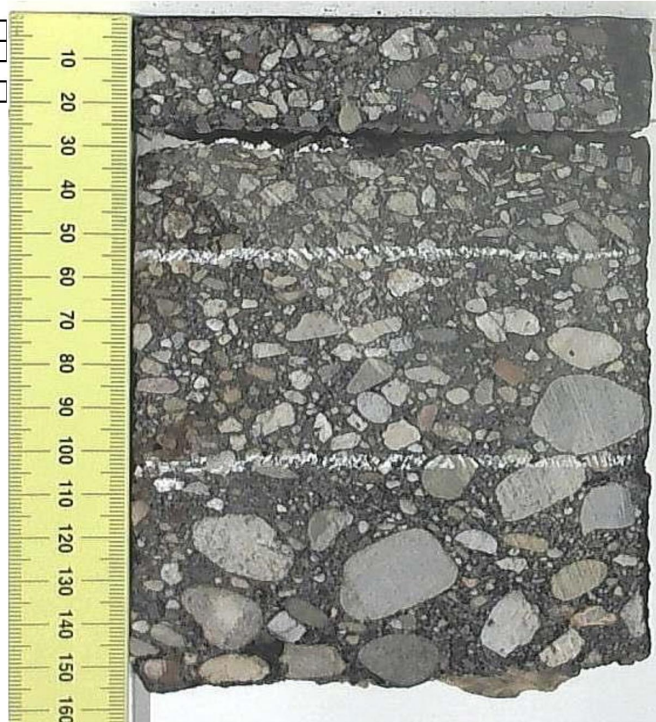
Profiel foto

Laagnummer	Soort asfalt	Opmerking	Cumulatieve laagdikte meting (mm)	Gemiddelde dikte laag (mm)	Fluorescentie Ja / Nee	Fluorescentie positief gebied (mm)
1	DAB 0 - 6		29	29	Nee	-
2	DAB 0 - 6		55	26	Nee	-
3	GAB 0 - 11		104	49	Nee	-
4	GAB 0 - 16		156	52	Nee	-

Boorkern	Totale dikte (mm)	Onderscheiden lagen (mm – bovenkant asfalt)	Resultaat PAK-marker	Soort asfalt
07	156	0 - 29	Negatief	DAB 0-6
		29 - 55	Negatief	DAB 0-6
		55 - 104	Negatief	GAB 0-11
		104 - 156	Negatief	GAB 0-16
08	138	0 - 20	Negatief	DAB 0-6
		20 – 62	Negatief	GAB 0-11
		62 - 90	Negatief	GAB 0-16
		90 - 155	Negatief	GAB 0-16

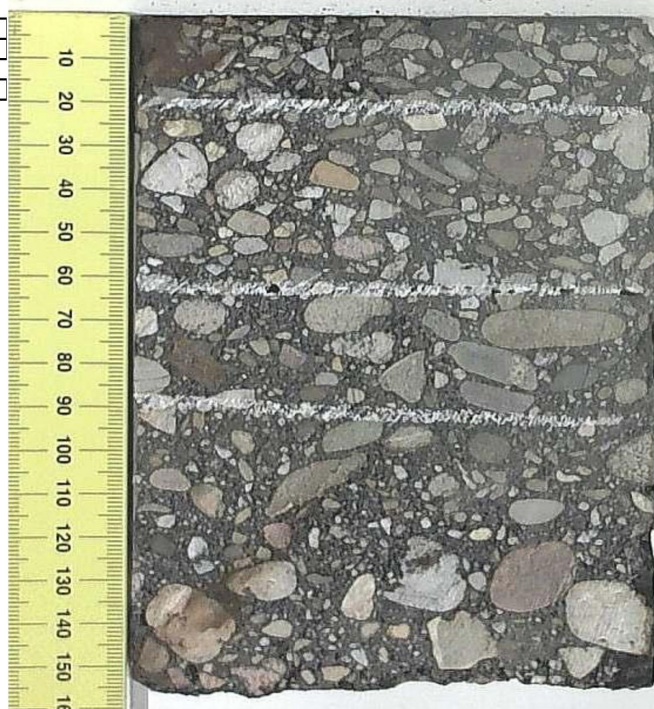
Profiel foto

Laagnummer	Soort asfalt	Opmerking	Cumulatieve laagdikte meting (mm)	Gemiddelde dikte laag (mm)	Fluorescentie Ja / Nee	Fluorescentie positief gebied (mm)
1	DAB 0 - 6		20	20	Nee	-
2	GAB 0 - 11		62	42	Nee	-
3	GAB 0 - 16		90	28	Nee	-
4	GAB 0 - 16		155	65	Nee	-
