## BODEMONDERZOEK

Verificatie en kwantificering analyses voorgaande onderzoeken

Achthoven Oost 13  
Montfoort

Documentnummer: VB/SO301422-20302

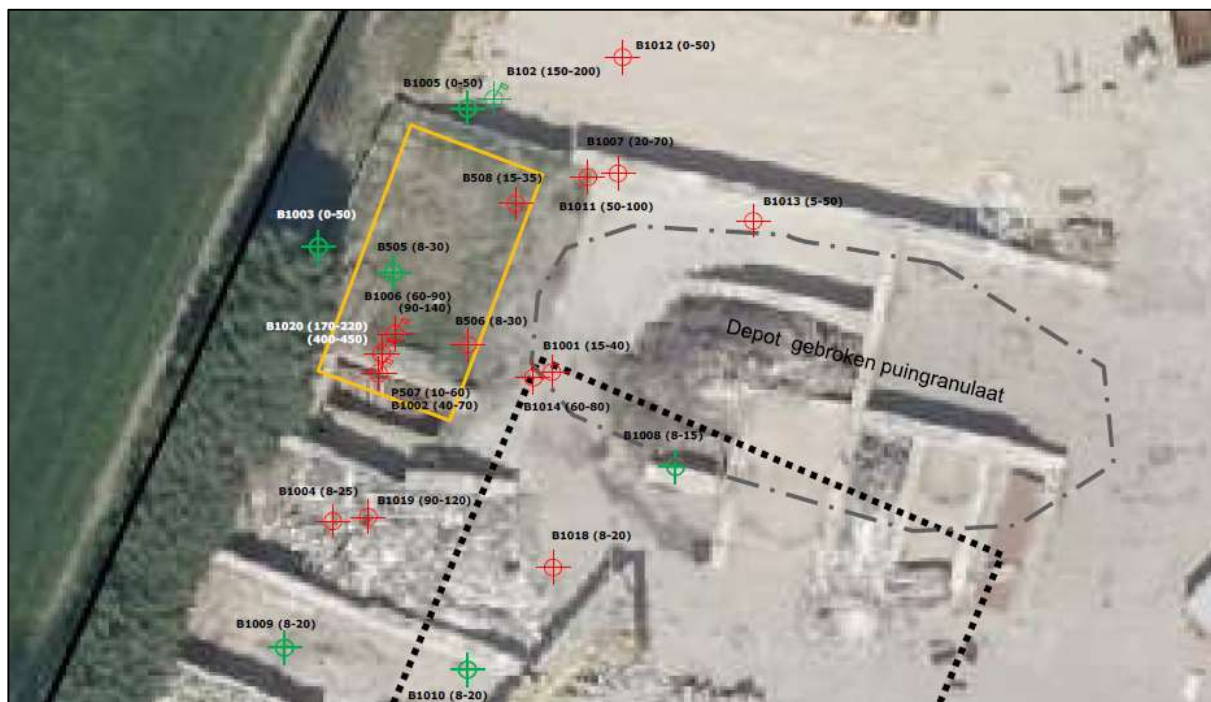
Afbeelding 2. Locaties van peilbuizen en boringen

In afbeelding 2. Zijn de locaties van de geplaatste boringen en peilbuizen van de drie uitgevoerde onderzoeken afgebeeld. Met rood zijn de verontreinigd grond-/grondwatermonsters afgebeeld en bij de groene boringen/peilbuizen zijn geen verontreinigingen aangetoond. In afbeelding 3 zijn de analysere-sultaten afgebeeld per grond-/grondwatermonster.

Op basis van de analyseresultaten van het meest recente onderzoek is de strategie onderhavig onderzoek bepaald. Op basis van de tabel in afbeelding 2 is te herleiding welke grond- en/of grondwatermonsters het meest verdacht zijn en waar dus de hoogste concentraties amfetamine te zijn verwachten. Juist deze grond- en grondwatermonsters worden geanalyseerd op amfetamine. Deze worstcase benadering heeft als doel verifiëren in welke mate de verontreiniging maximaal in de bodem aanwezig is. In totaal worden 4 grondanalyses en 3 grondwateranalyses uitgevoerd. In onderstaande tabel is de onderzoekstrategie nader uitgewerkt/toegelicht. Daarnaast zijn enkele boringen geplaatst en analyses uitgevoerd ter inkadering van de verontreiniging. In onderstaande tabel is de onderzoeksopzet afgebeeld.

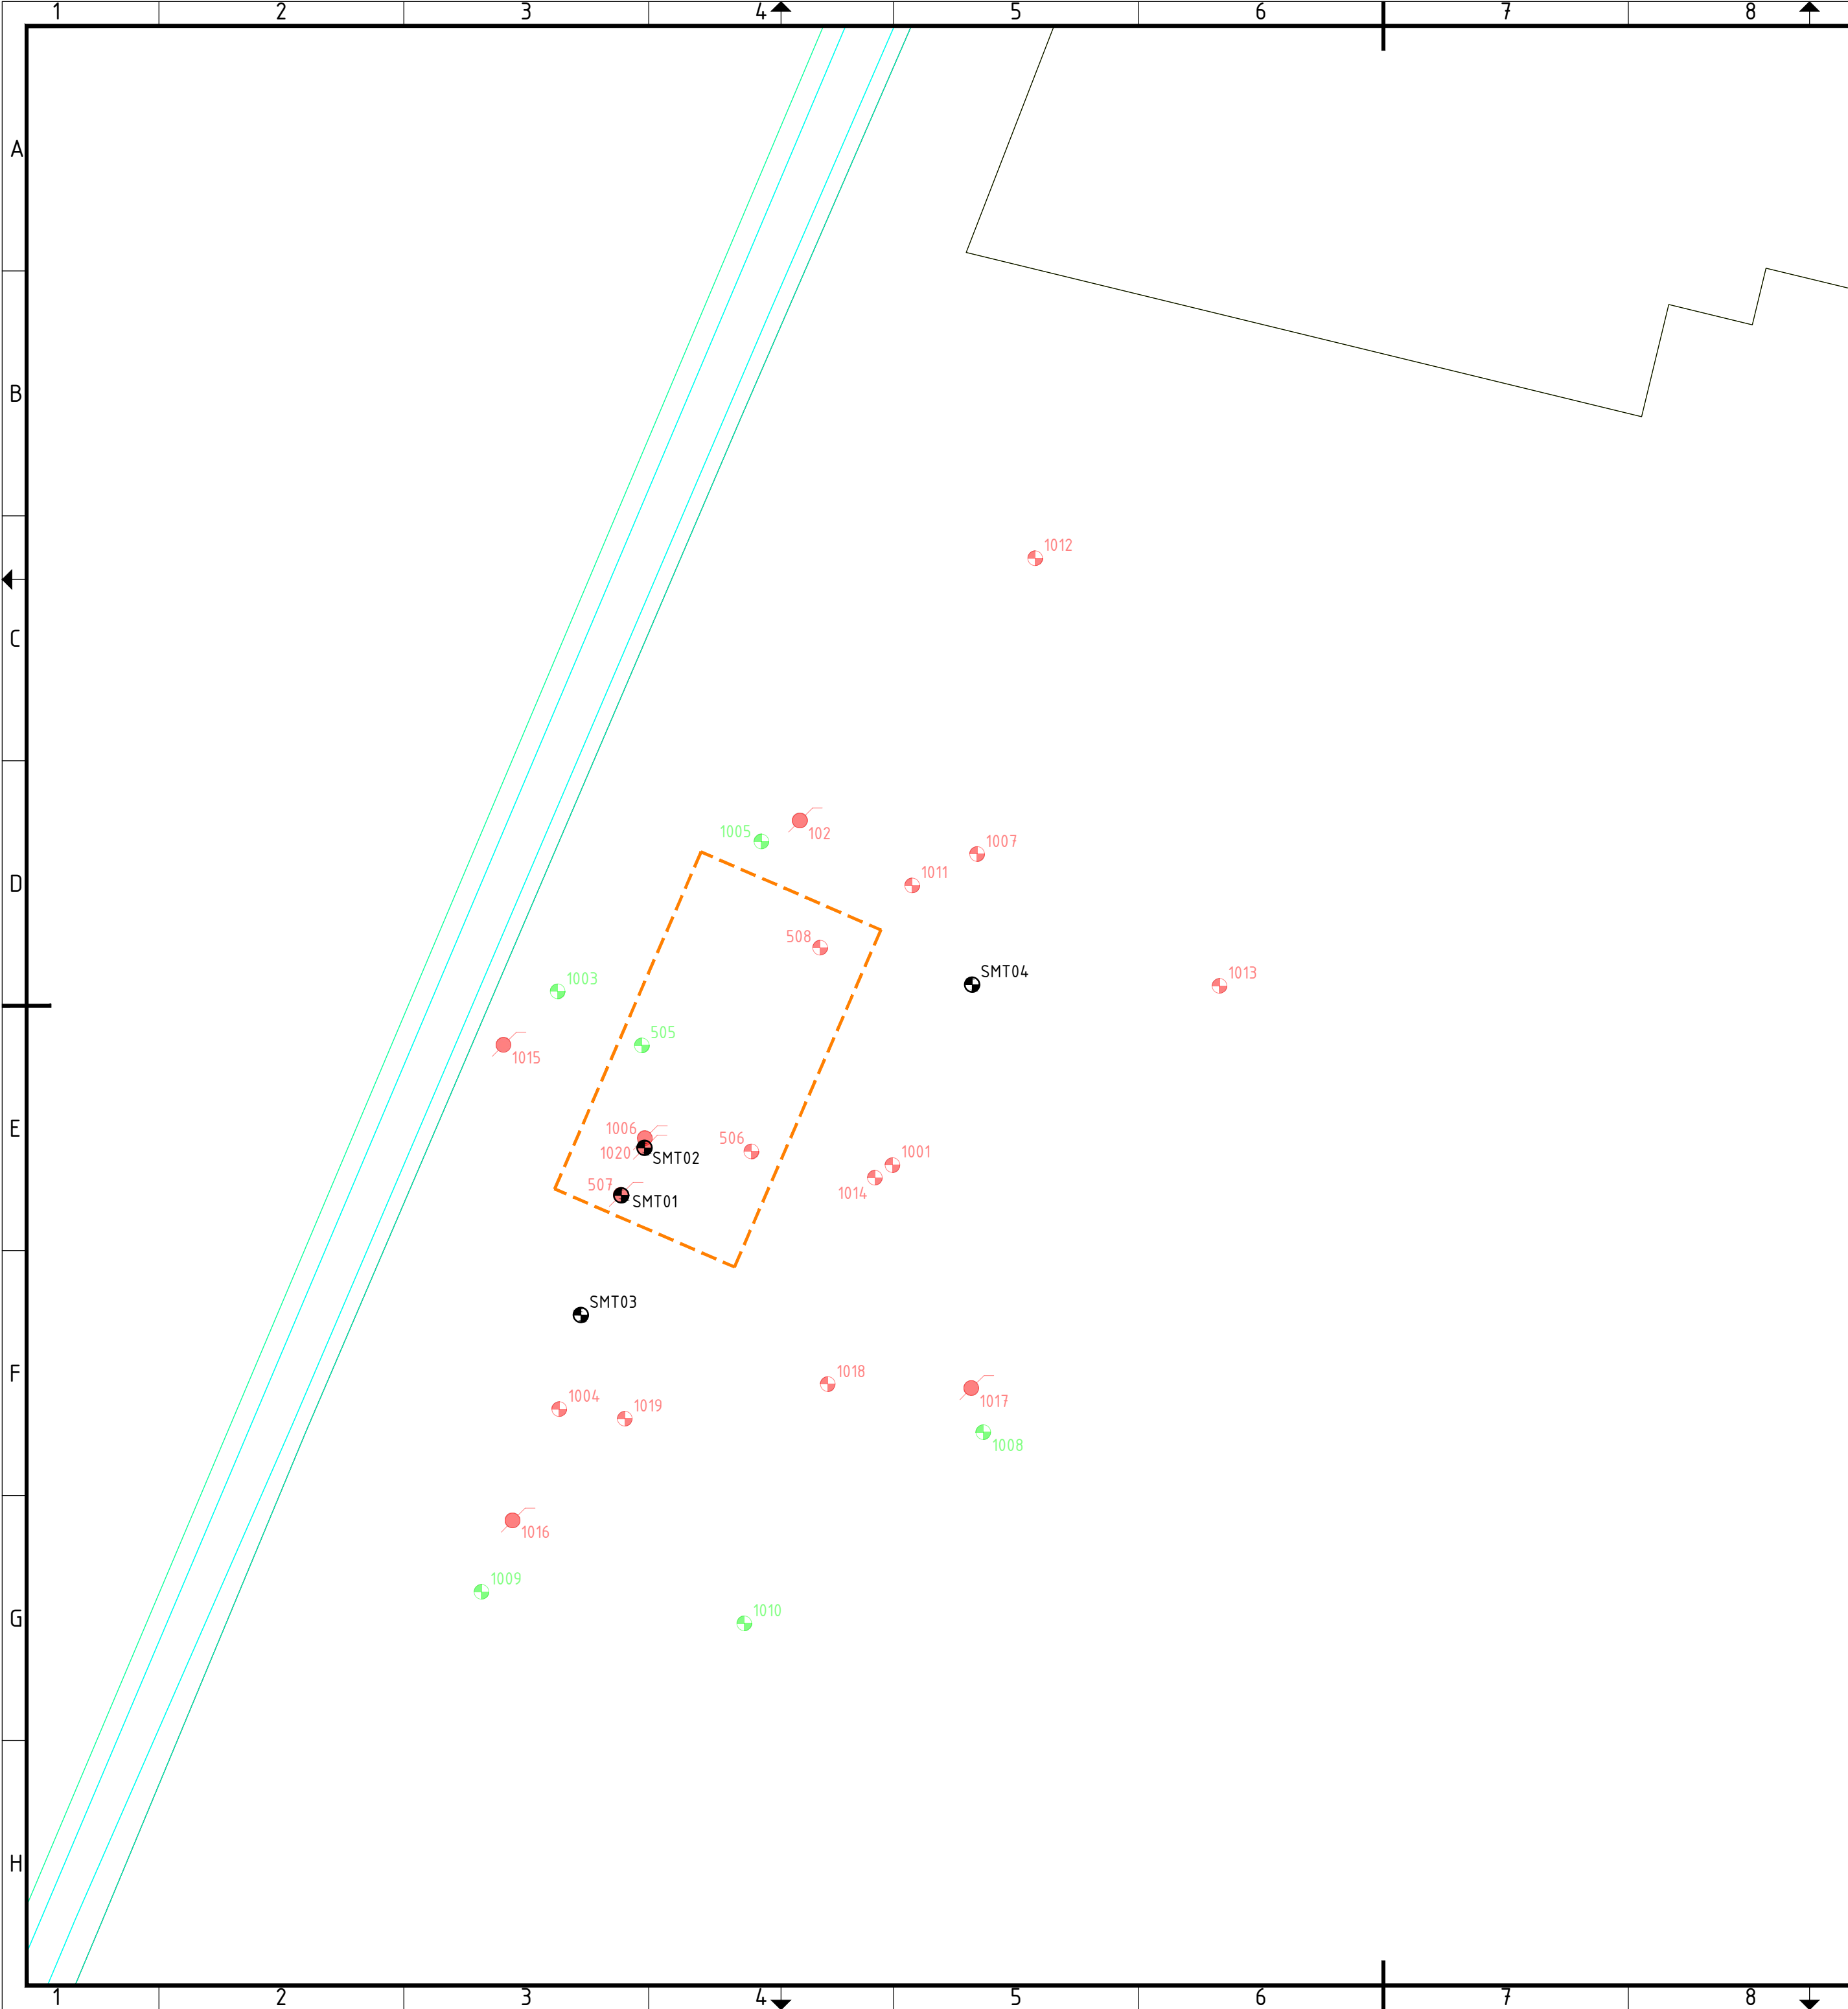
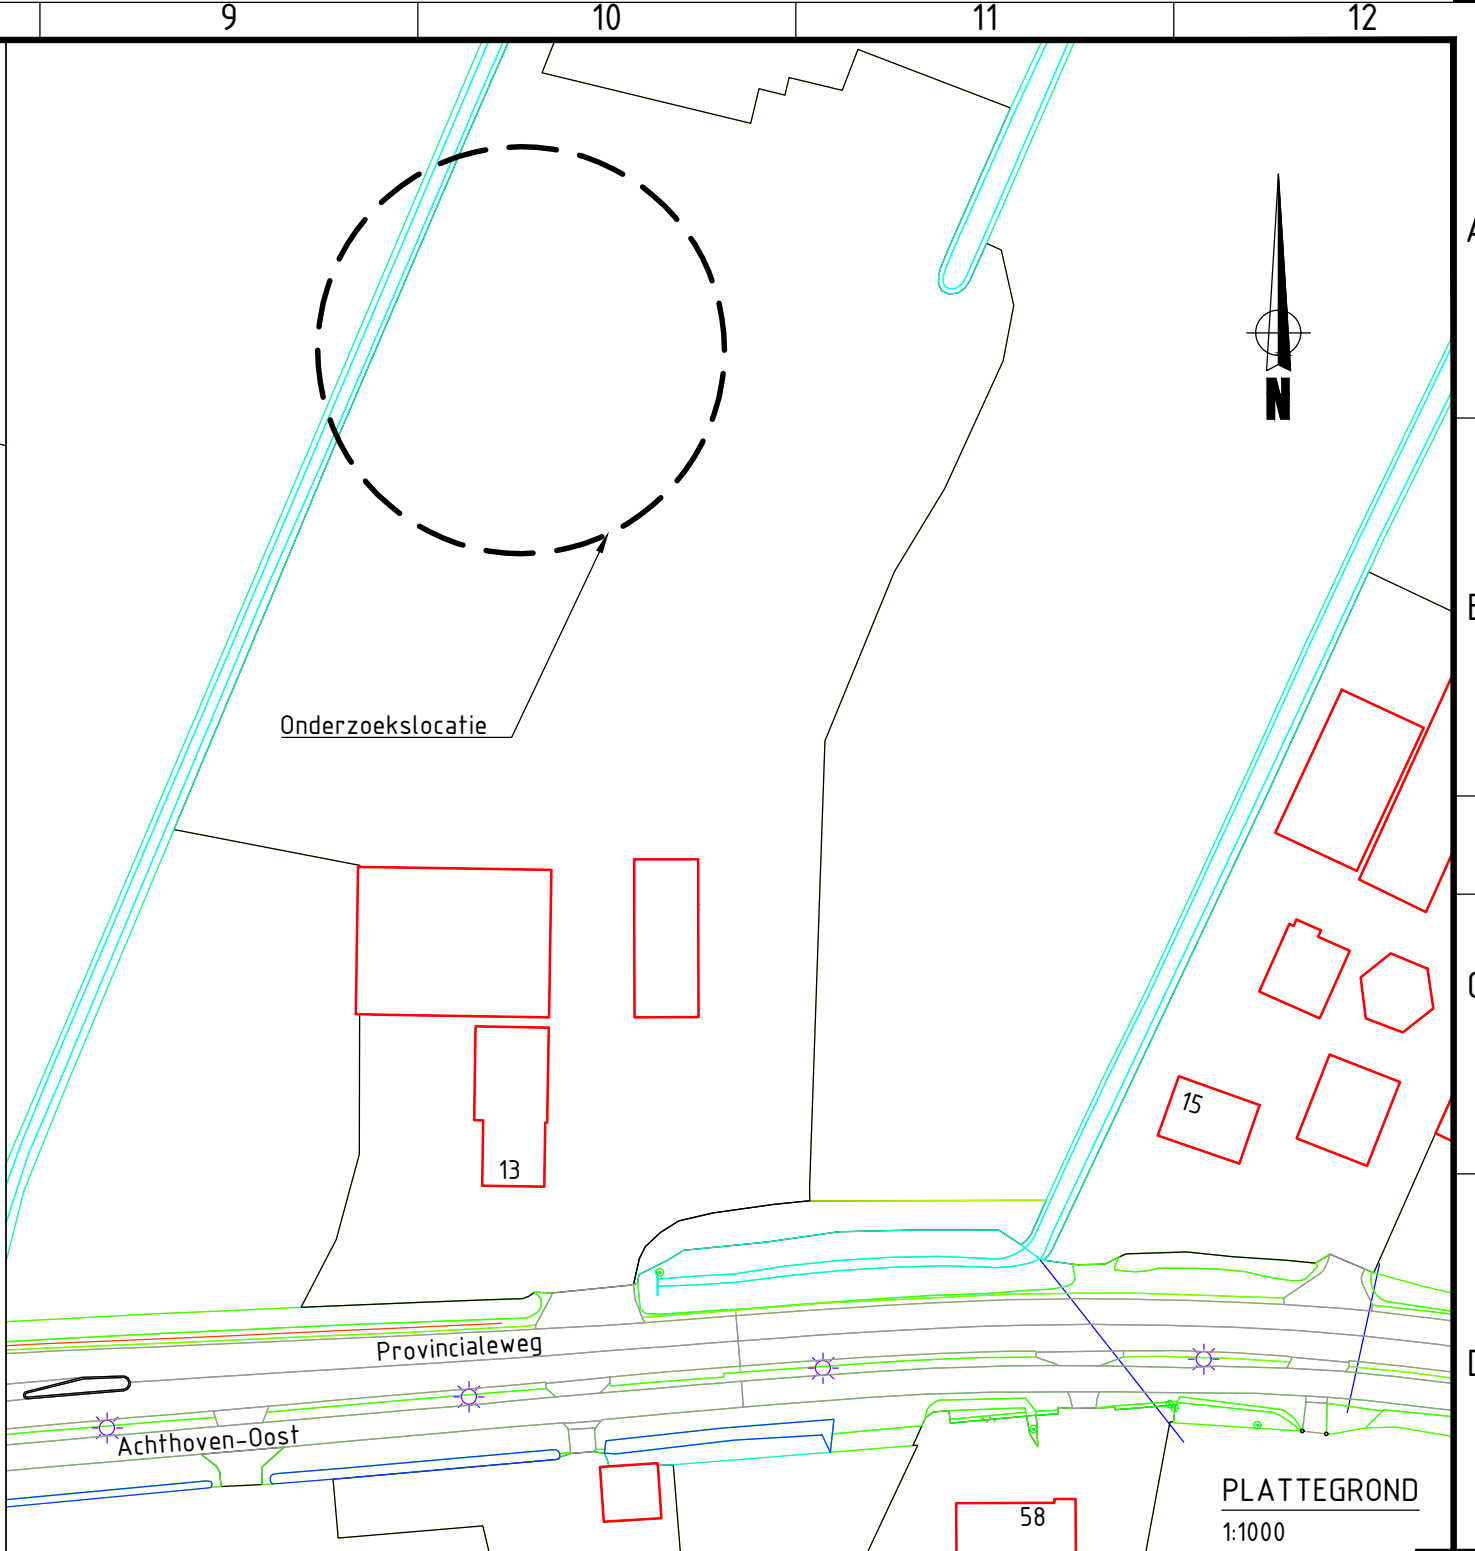
- Voormalig laboratorium
- SMT01 Boring Strukton Milieutechniek
- 101 Boring verontreinigd (voorgaand onderzoek)
- 505 Boring niet verontreinigd (voorgaand onderzoek)
- 1006 Peilbuis verontreinigd (voorgaand onderzoek)

Tijdens het veldonderzoek zijn in totaal 4 boringen verricht. In het veld zijn PID-metingen verricht met een extra gevoelige 11.7ev lamp. In het veld zijn geen verhoogde PID-waarnemingen verricht. In onderstaande tabel is het uitgevoerde veldwerk samengevat. De plaats van de boorlocaties is weergegeven op de overzichtstekening onder bijlage II.

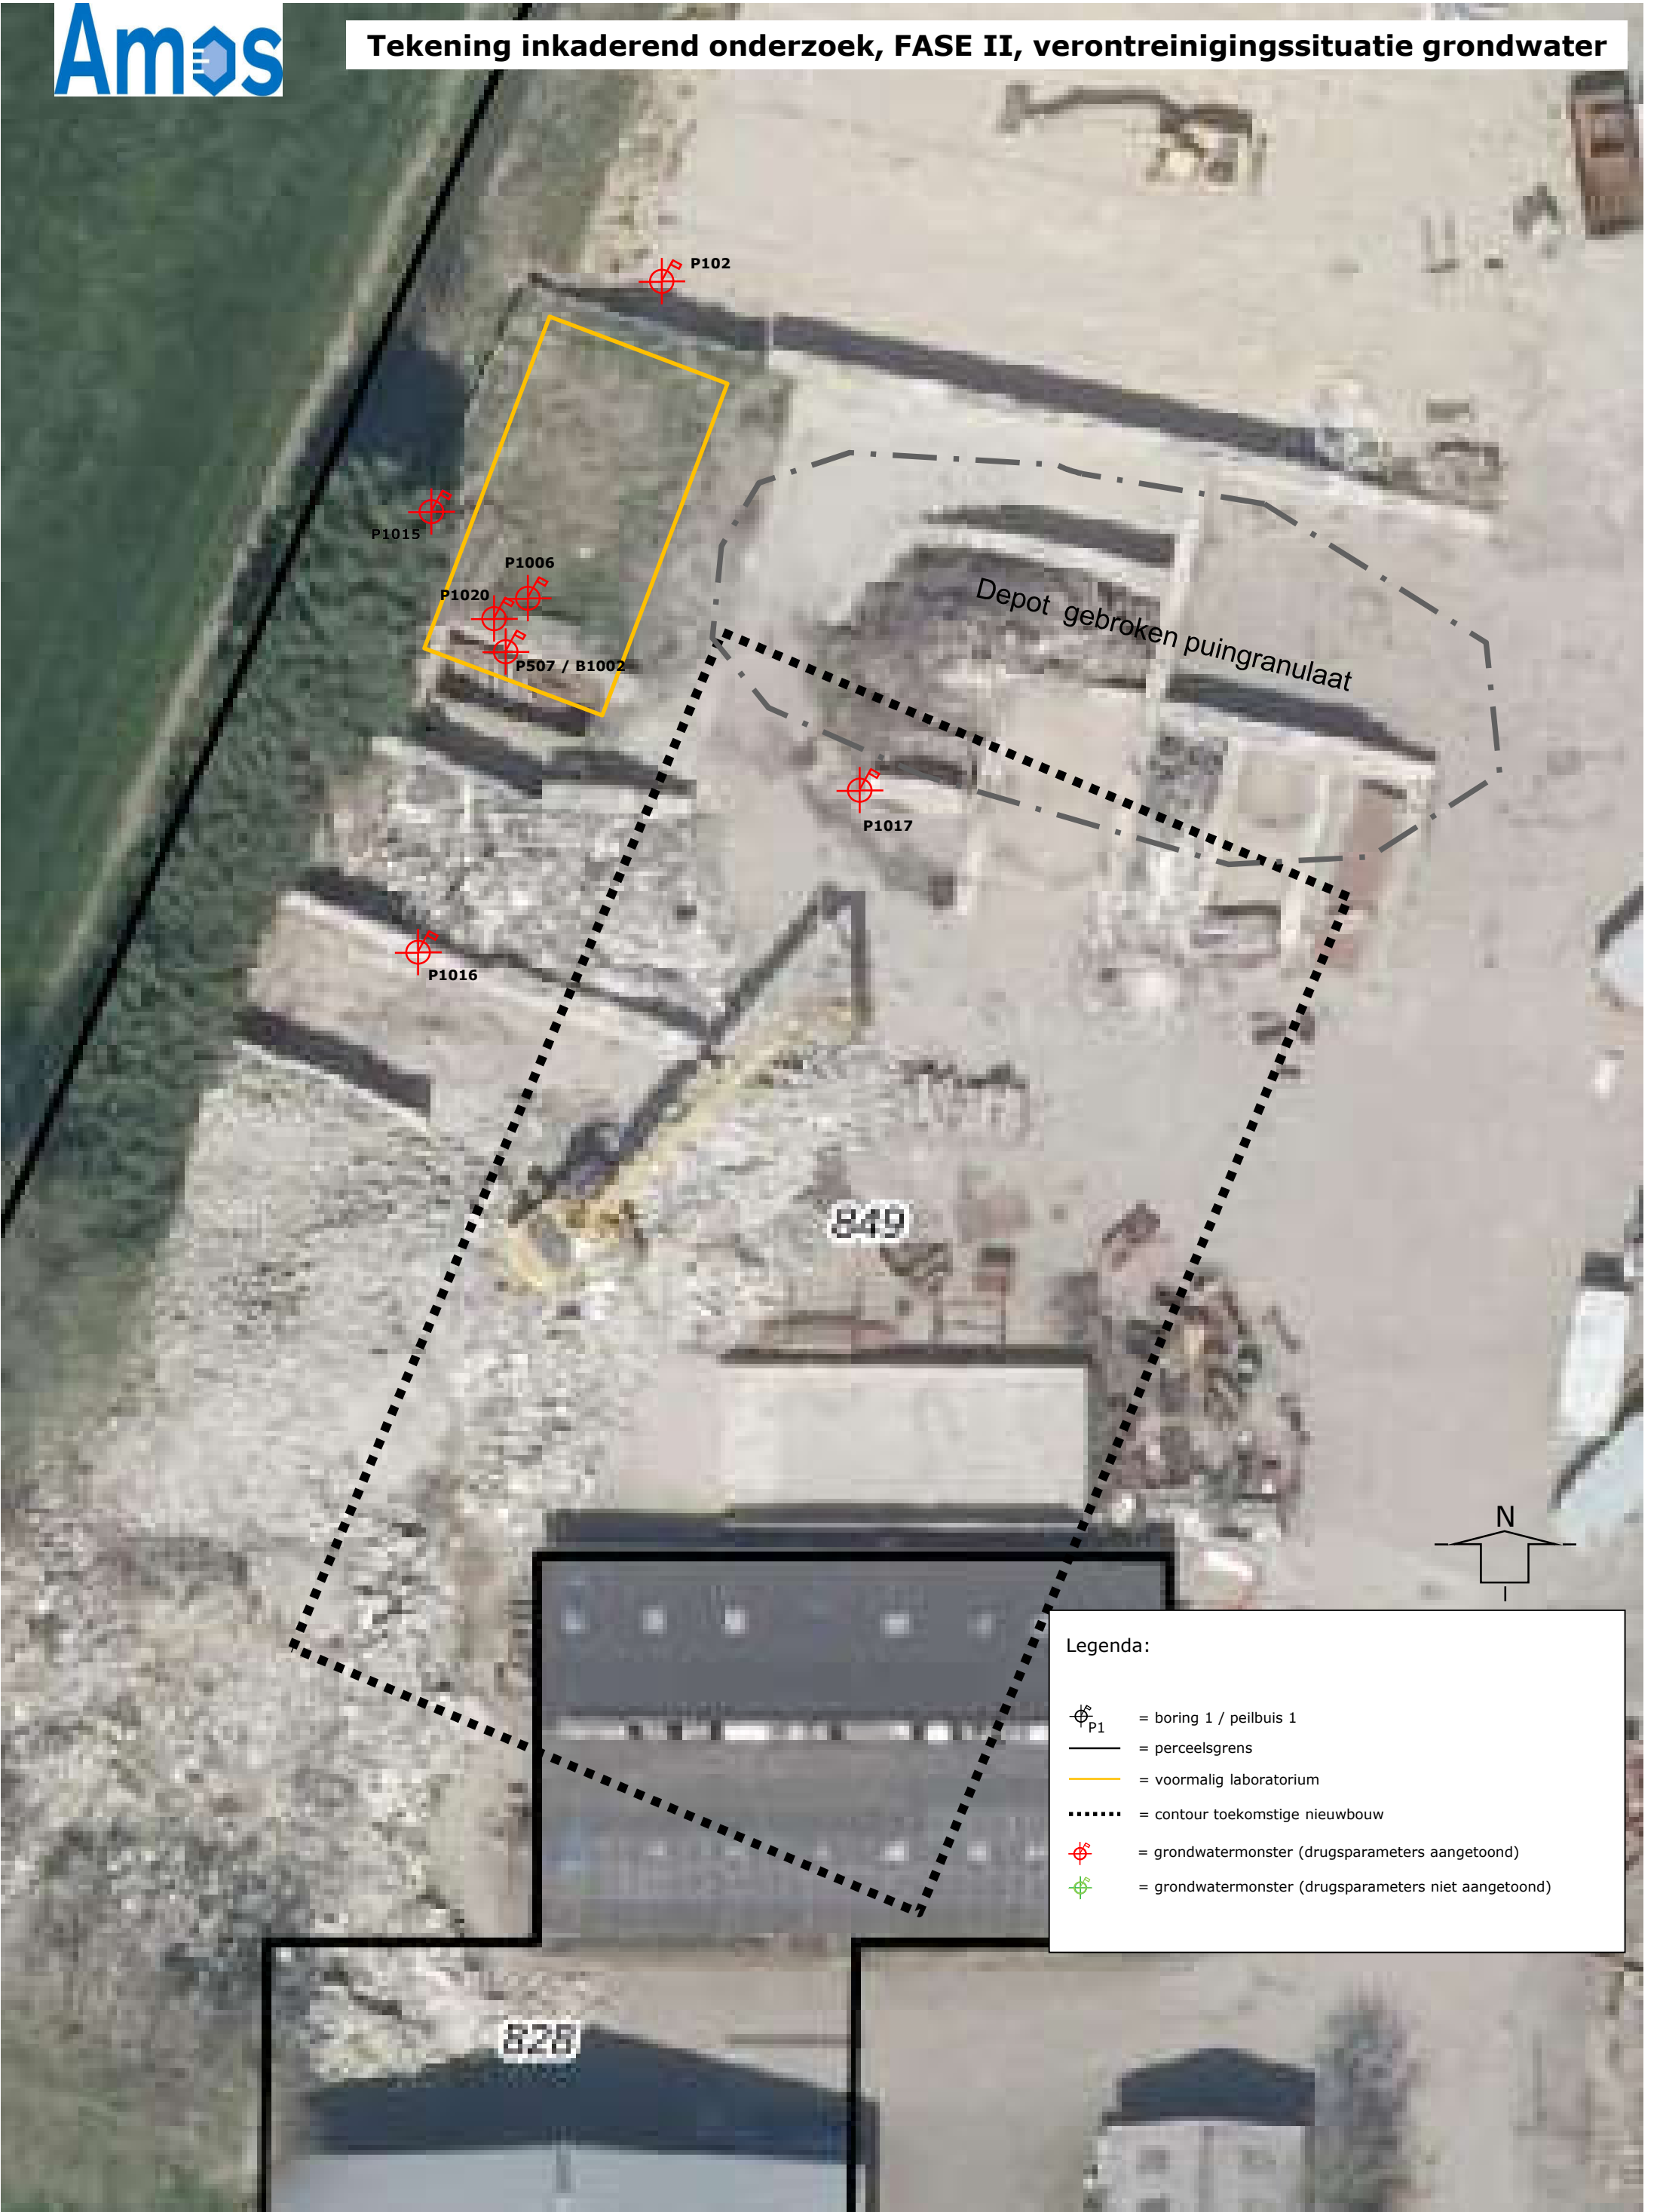
- $\Phi_{P1}$  = boring 1 / peilbuis 1
- = perceelsgrens
- = voormalig laboratorium
- ..... = contour toekomstige nieuwbouw
- $\Phi$  = grondwatermonster (drugspareters aangetoond)
- $\Phi$  = grondwatermonster (drugspareters niet aangetoond)

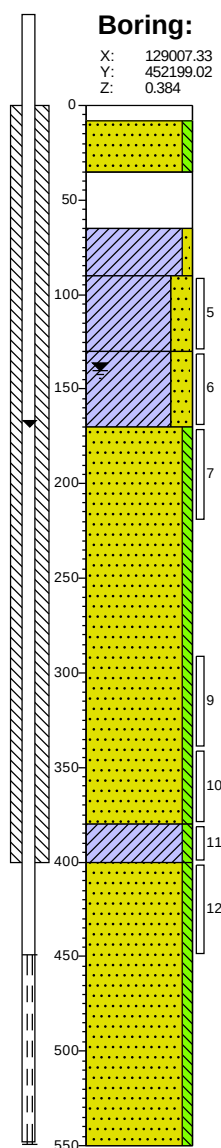
## B1020

| 0 | klinker |
| 400 | Zand, zeer fijn, zwak siltig, neutraalgrijs, Zuigerboor |
