# Keuring kunstgras voetbalveld FC Delta Sports '95 te Houten

Rapport SGS INTRON B.V.

Status: Eindrapport  
Datum: 8 juni 2022  
Documentnummer: K003003/R20220786

Omschrijving : Keuring van een kunstgras voetbalveld  
Locatie : Sportpark De Kruisboog, FC Delta Sports '95, veld 1, Kruisboog 2, 3994 AE Houten

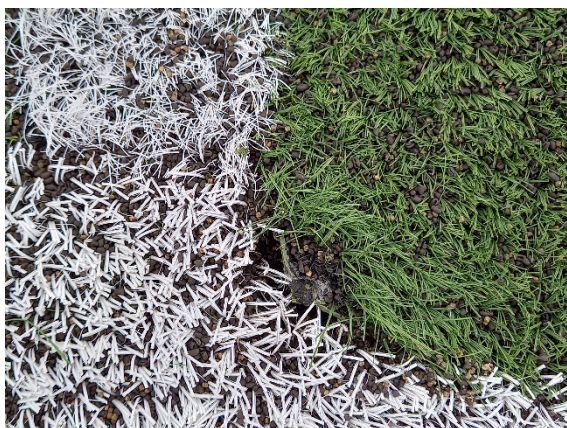
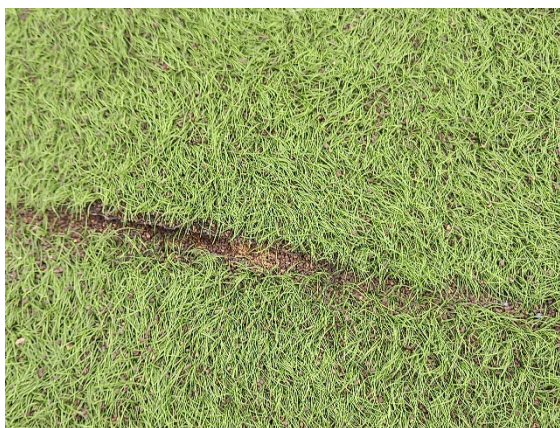
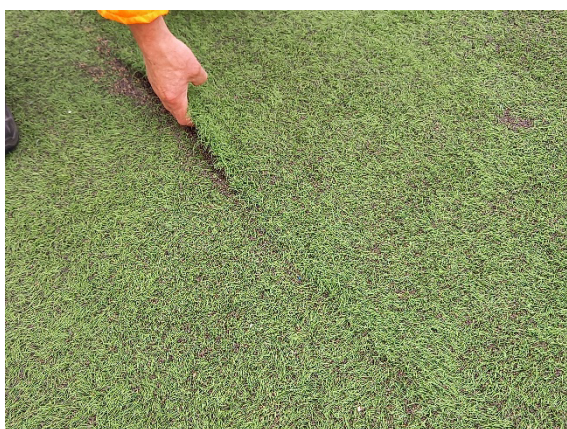
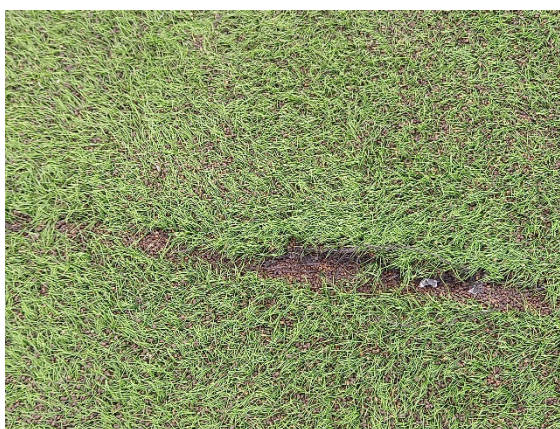
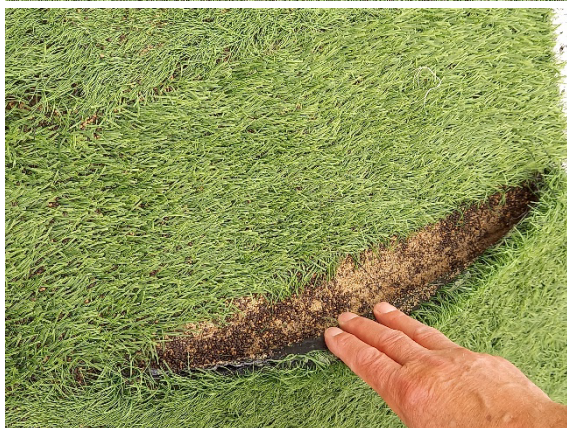
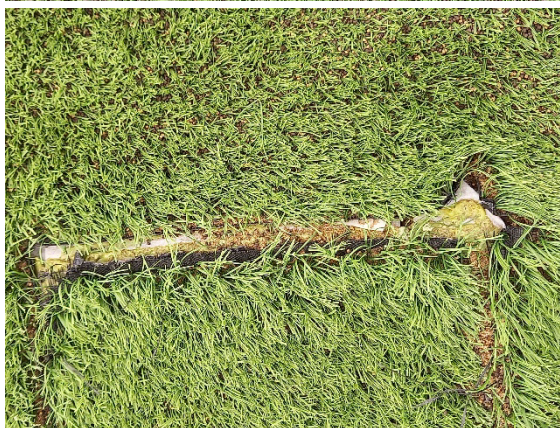
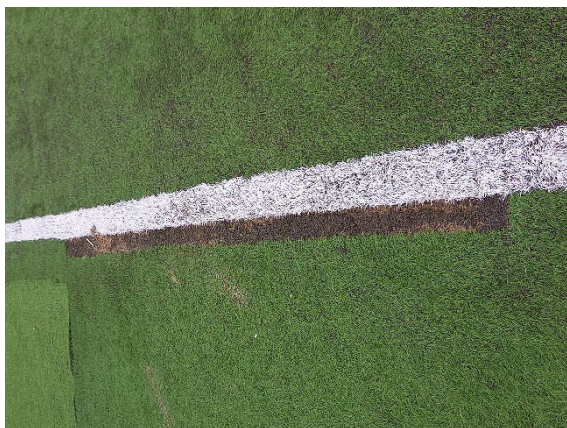
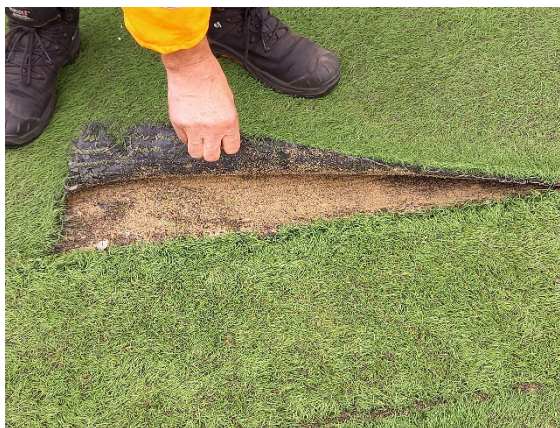
Het voetbalveld voldoet op basis van de resultaten niet aan de norm van NOC\*NSF betreffende sportfunctionaliteit en veiligheid. De toplaag van het veld is niet uniform en niet veilig. Het gebruik van het veld voor competitiedoeleinden onder auspiciën van de KNVB is op basis van deze resultaten niet toegestaan.

Tijdens de inspectie is geconstateerd dat de kunstgras toplaag onderhevig is aan overmatige slijtage. Dit uit zich onder andere in de zichtbaar uitgevoerde reparaties over het gehele veld. Zowel ter plaatse van reparatieplekken als op niet eerder herstelde plaatsen is sprake van onthechting. Dit betreffen niet alleen kleine onthechtingspunten, maar ook onthechtingen over grotere lengtes. Daarnaast zijn er open naden in het veld aanwezig met een rijafstand van > 30 mm en plaatsen waar vezels ontbreken. Ter illustratie zijn in onderstaand foto overzicht enkele van de geconstateerde onvolkomenheden opgenomen.
