# RAPPORT VERKEERSONDERZOEK PILOT HOOFDSTRAAT GORREDIJK

Onderzoek naar de verkeersintensiteiten, snelheden, verkeersveiligheid in de  
periode november 2020 – december 2021

*Gemeente Opsterland*

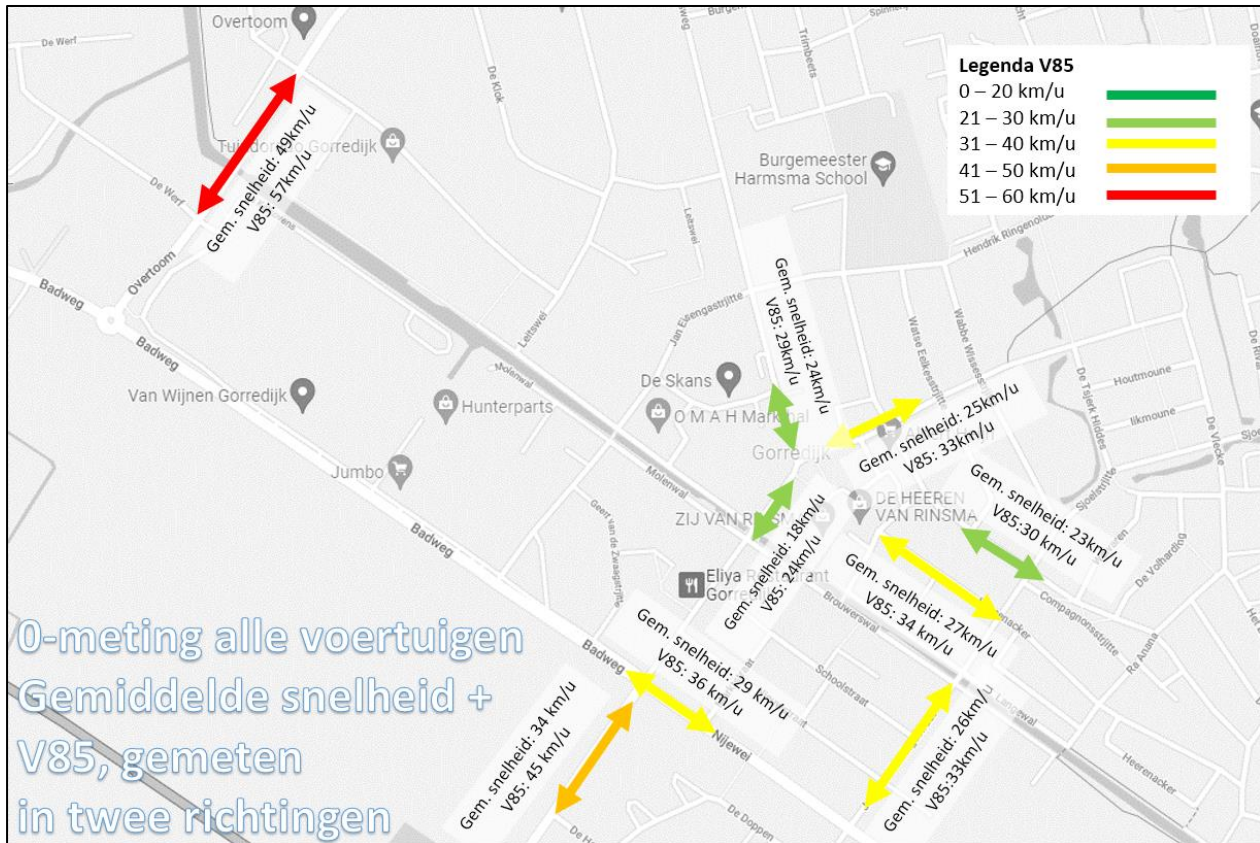
Figuur 3.2: Overzicht van de snelheden per gemiddelde weekdag per richting in Gorredijk.

In onderstaande figuur 3.2 is een overzicht van de snelheid van het gemeten aantal motorvoertuigen per gemiddelde weekdag (etmaal) per richting in Gorredijk opgenomen. Onder de figuur wordt kort ingegaan op de weergegeven snelheden.

Tijdens de 0-meting is gebleken dat de gemiddelde snelheid van ter hoogte van Hoofdstraat 46a een gemiddelde snelheid kent van 18km/u. de V85-waarde <sup>5</sup>ligt op 24 km/u, nog ver onder het de maximum toegestane snelheid van 30km/u.

De V85-waarde op de wegen in het centrum ligt overal om en nabij de 30km/u. De meetlocatie op de Hegedyk geeft een hogere V85-waarde dan de toegestane snelheid van respectievelijk 30km/u. Op de Overtoom is een maximumsnelheid van 50km/u toegestaan, hier wordt de V85-waarde met enkele kilometers per uur overschreden.

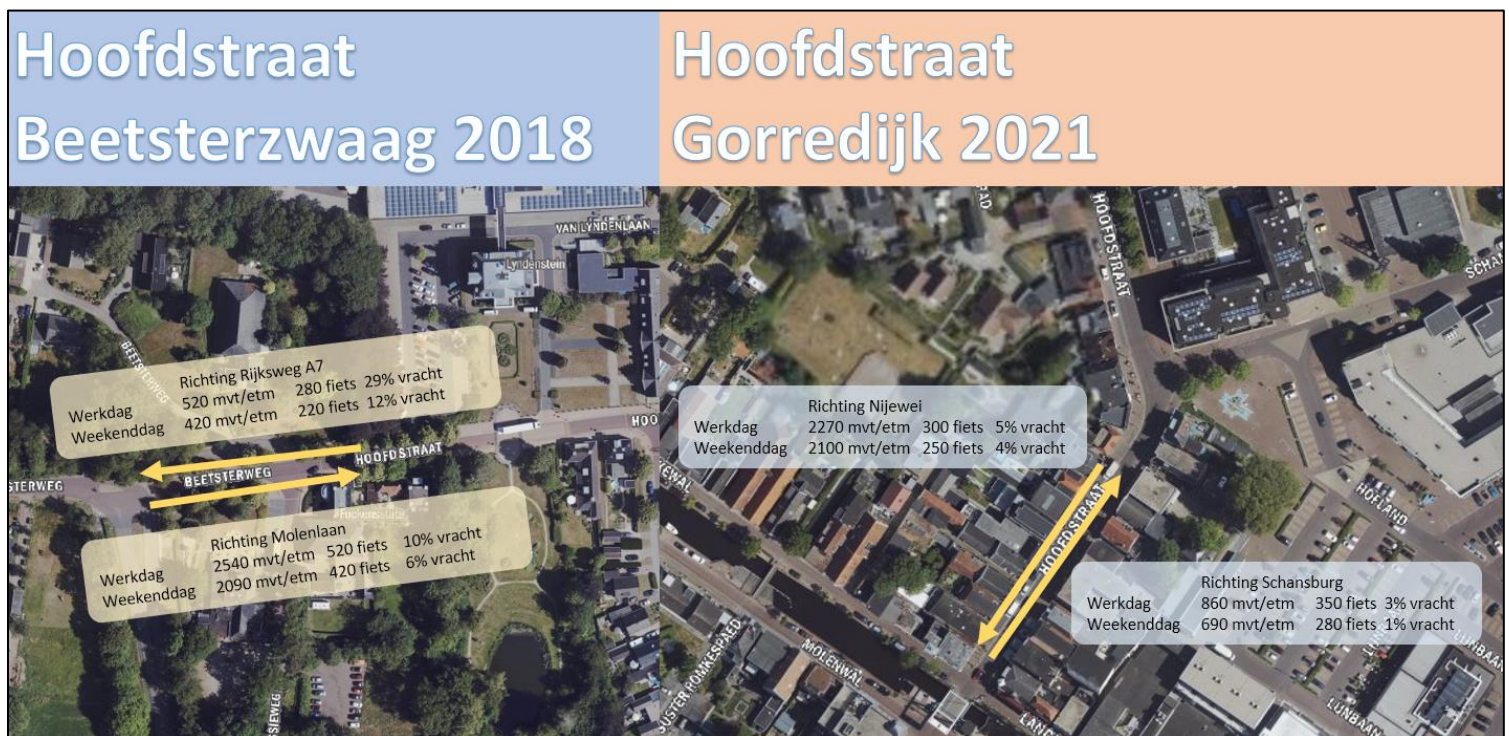
Figuur 5.4a: intensiteiten Hoofdstraat Beetsterzwaag (juni 2018) en Gorredijk (1-meting mei/juni 2021).

In afbeelding 5.4a/b zijn de intensiteiten in de Hoofdstraat in Beetsterzwaag opgenomen. Deze cijfers stammen uit de laatste week van juni 2018. Om een vergelijking te maken, zijn de cijfers van de Hoofdstraat in Gorredijk uit de 1-meting vergeleken. Deze meting heeft namelijk in een redelijk gelijktijdige periode plaatsgevonden zoals ook in Beetsterzwaag, namelijk het voorjaar.

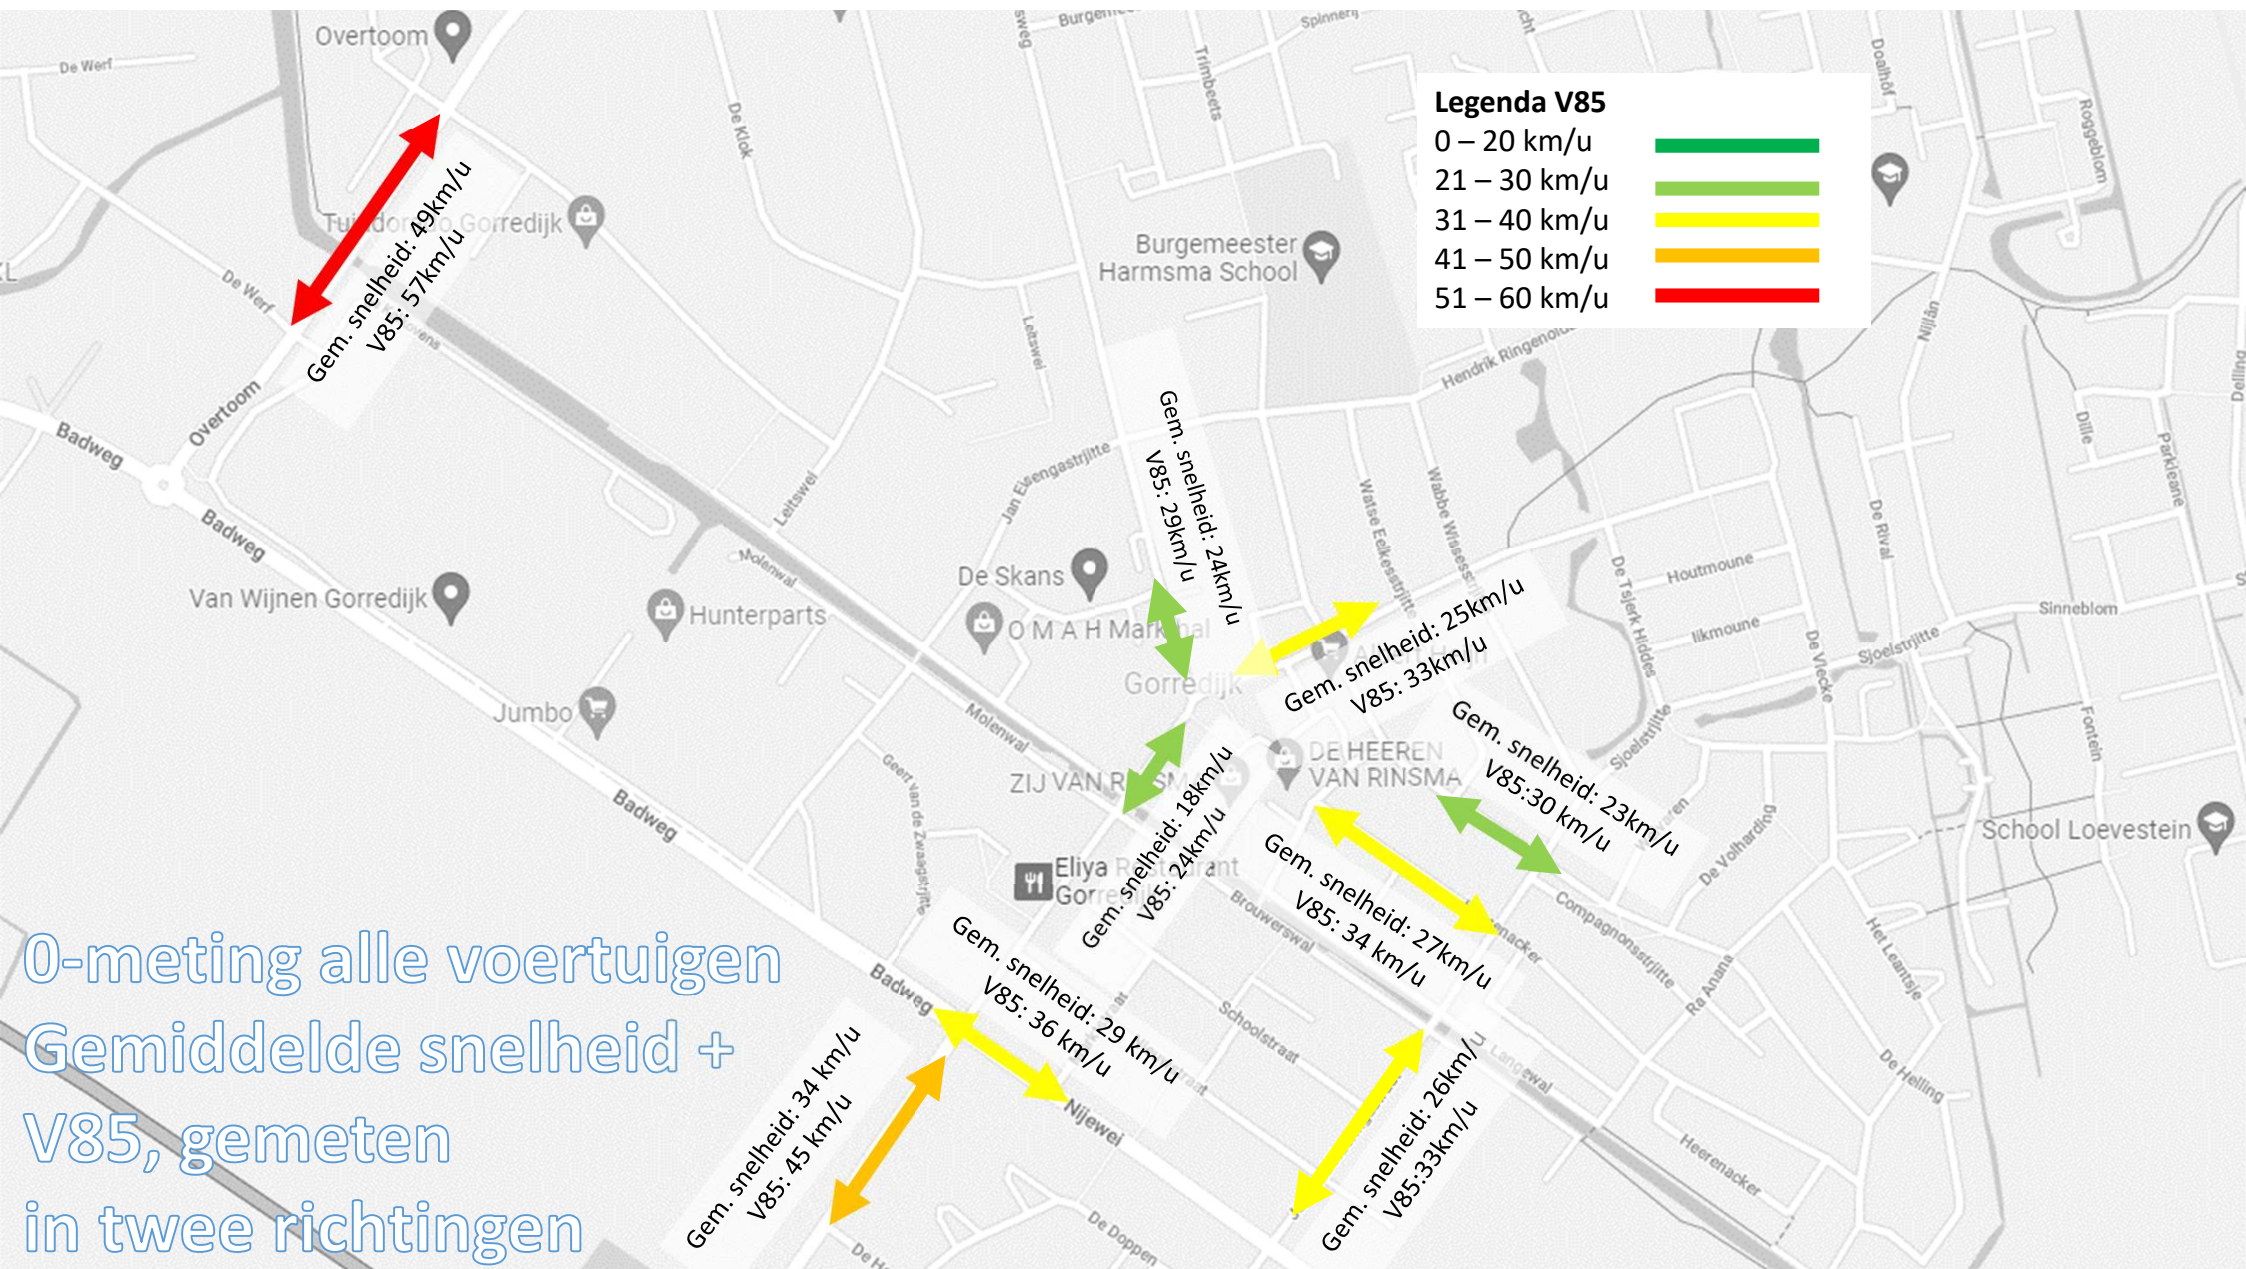
0-meting alle voertuigen  
Gemiddelde snelheid +  
V85, gemeten  
in twee richtingen
