**PROJECT 32795**

**VERKENNEND BODEMONDERZOEK  
ACHTERWEG TUSSEN 17 EN 19 TE NIEUWE WETERING**

| <i>Titel</i> | Verkendend bodemonderzoek<br>Achterweg tussen 17 en 19 te Nieuwe Wetering |
| <i>Datum rapport</i> | 24 april 2020 |

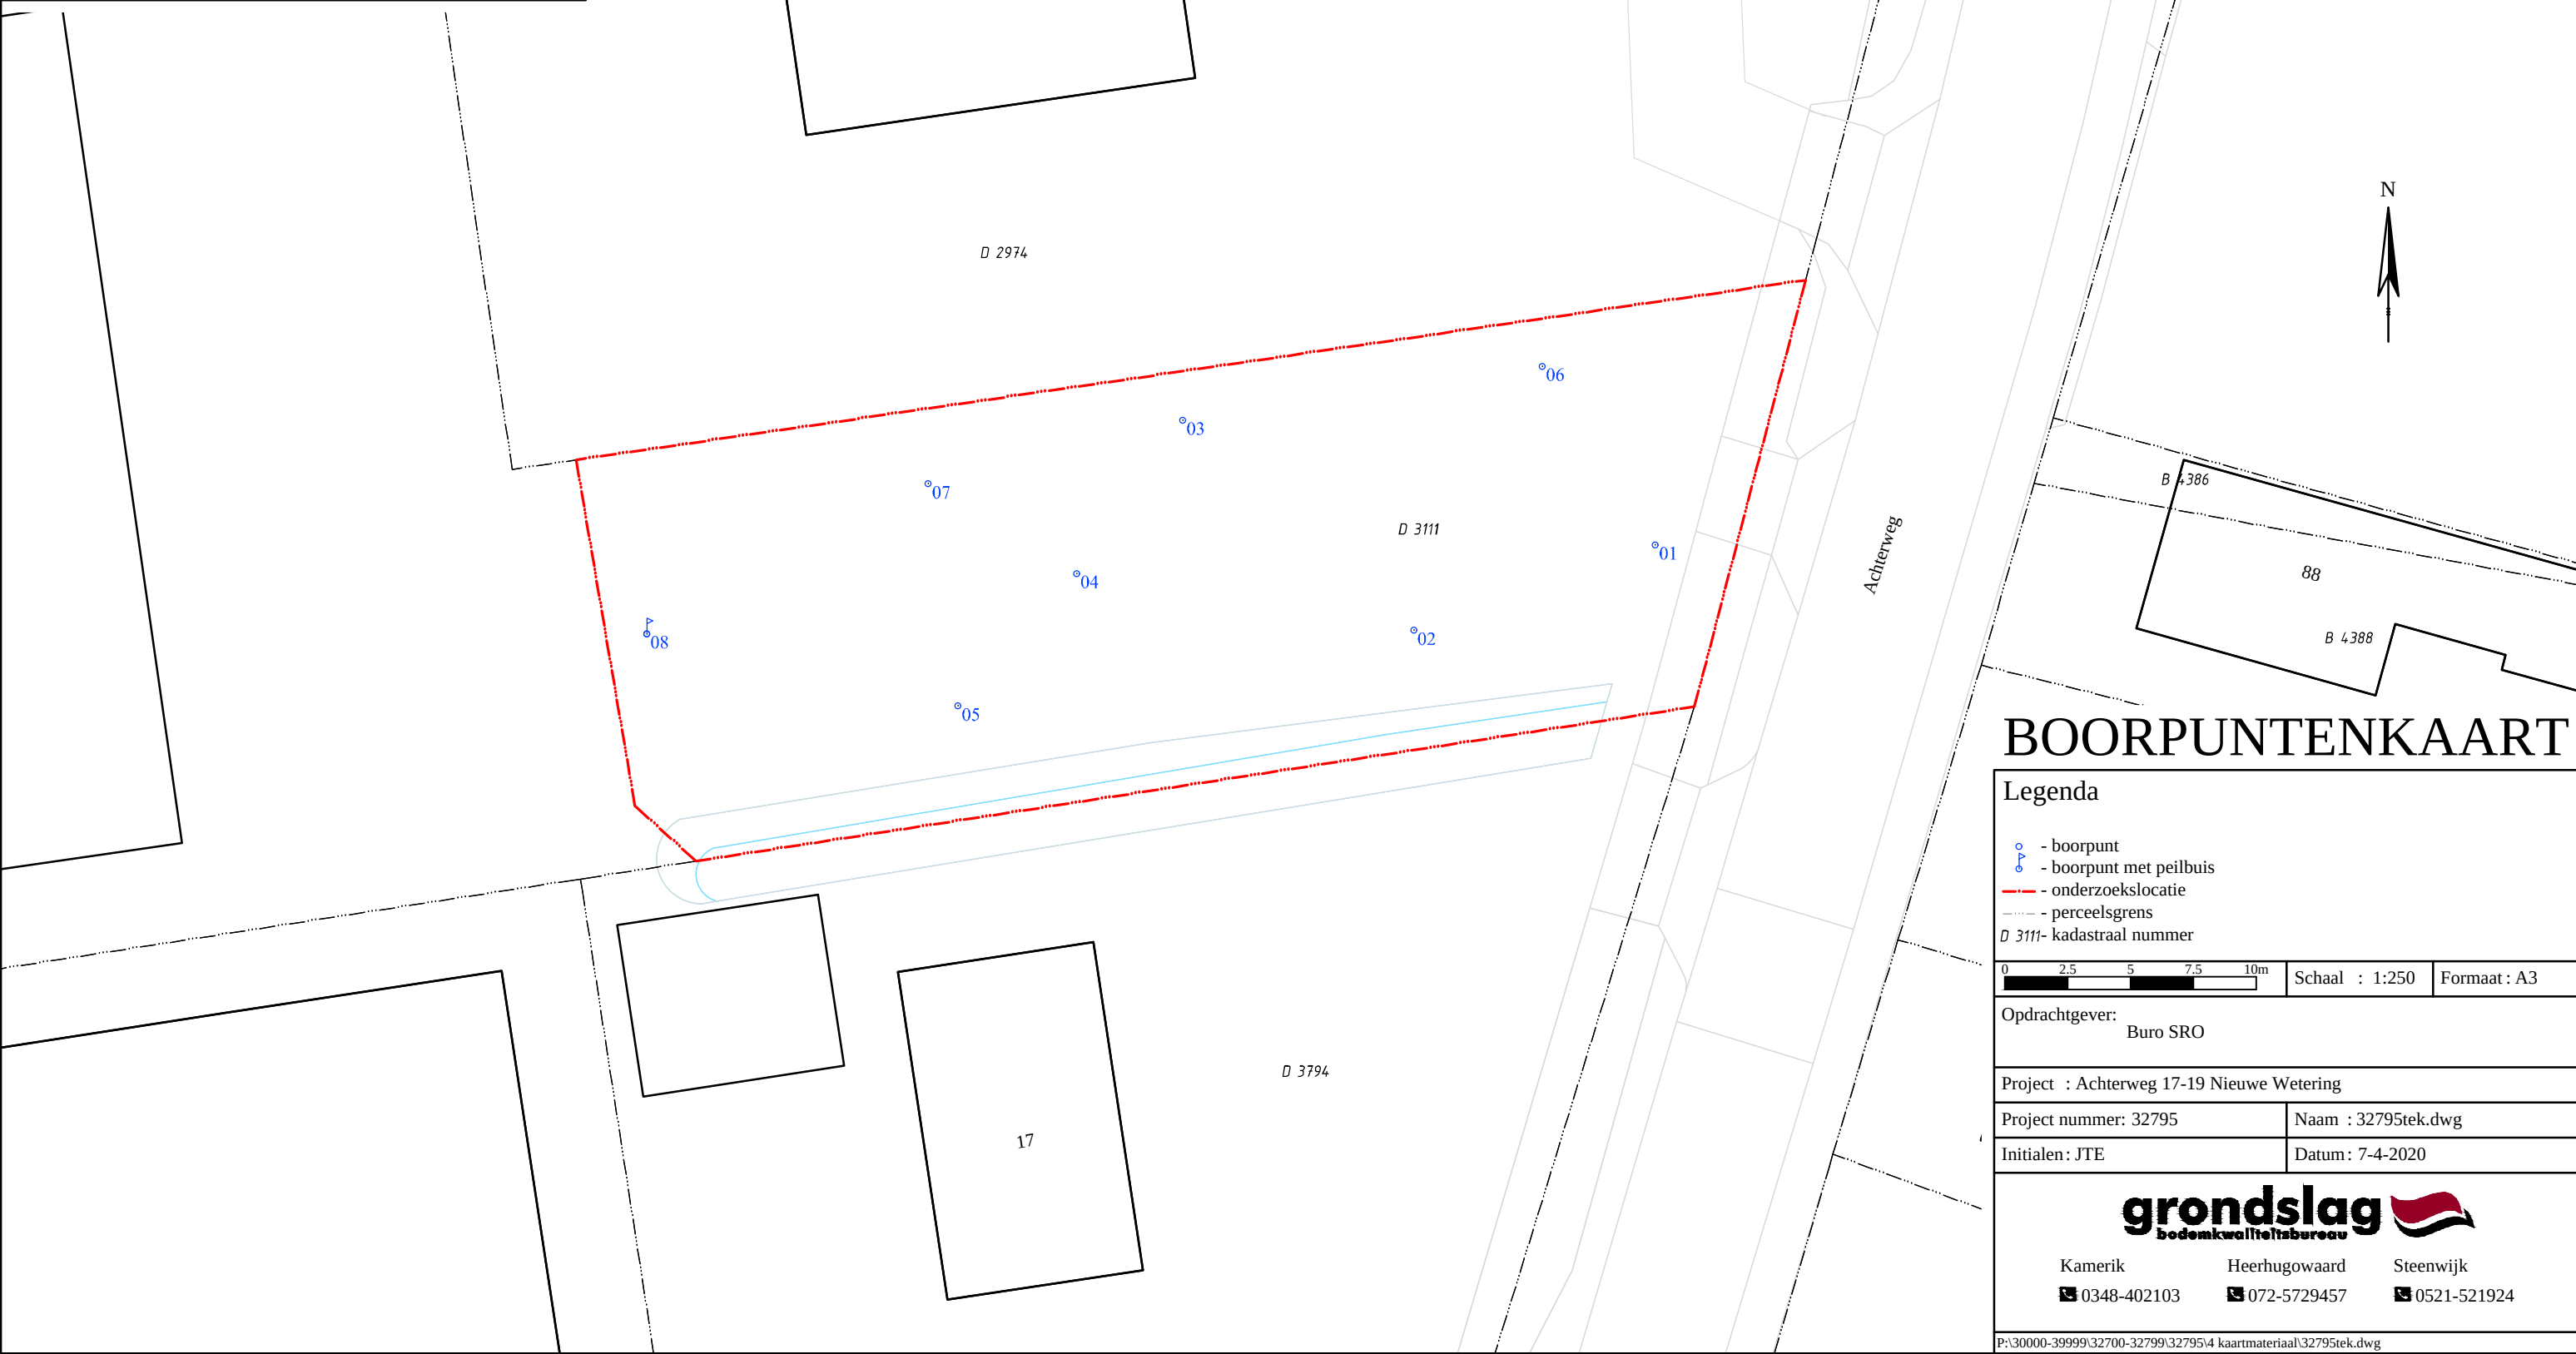
# BOORPUNTENKAART

In totaal zijn verspreid over de onderzoekslocatie acht boringen verricht (nrs. 01 t/m 08). Boring 08 ligt het dichtst bij de kassen en is voorzien van een peilbuis. De ligging van de boringen en de peilbuis is weergegeven in bijlage I.
