**PROJECT 30324**

**VERKENNEND BODEMONDERZOEK  
VRIEZEKOOP, TUSSEN NR. 73 EN NR. 77 TE LEIMUIDEN**

| <i>Titel</i> | Verkennd bodemonderzoek |
| <i>Datum rapport</i> | 29 januari 2019 |

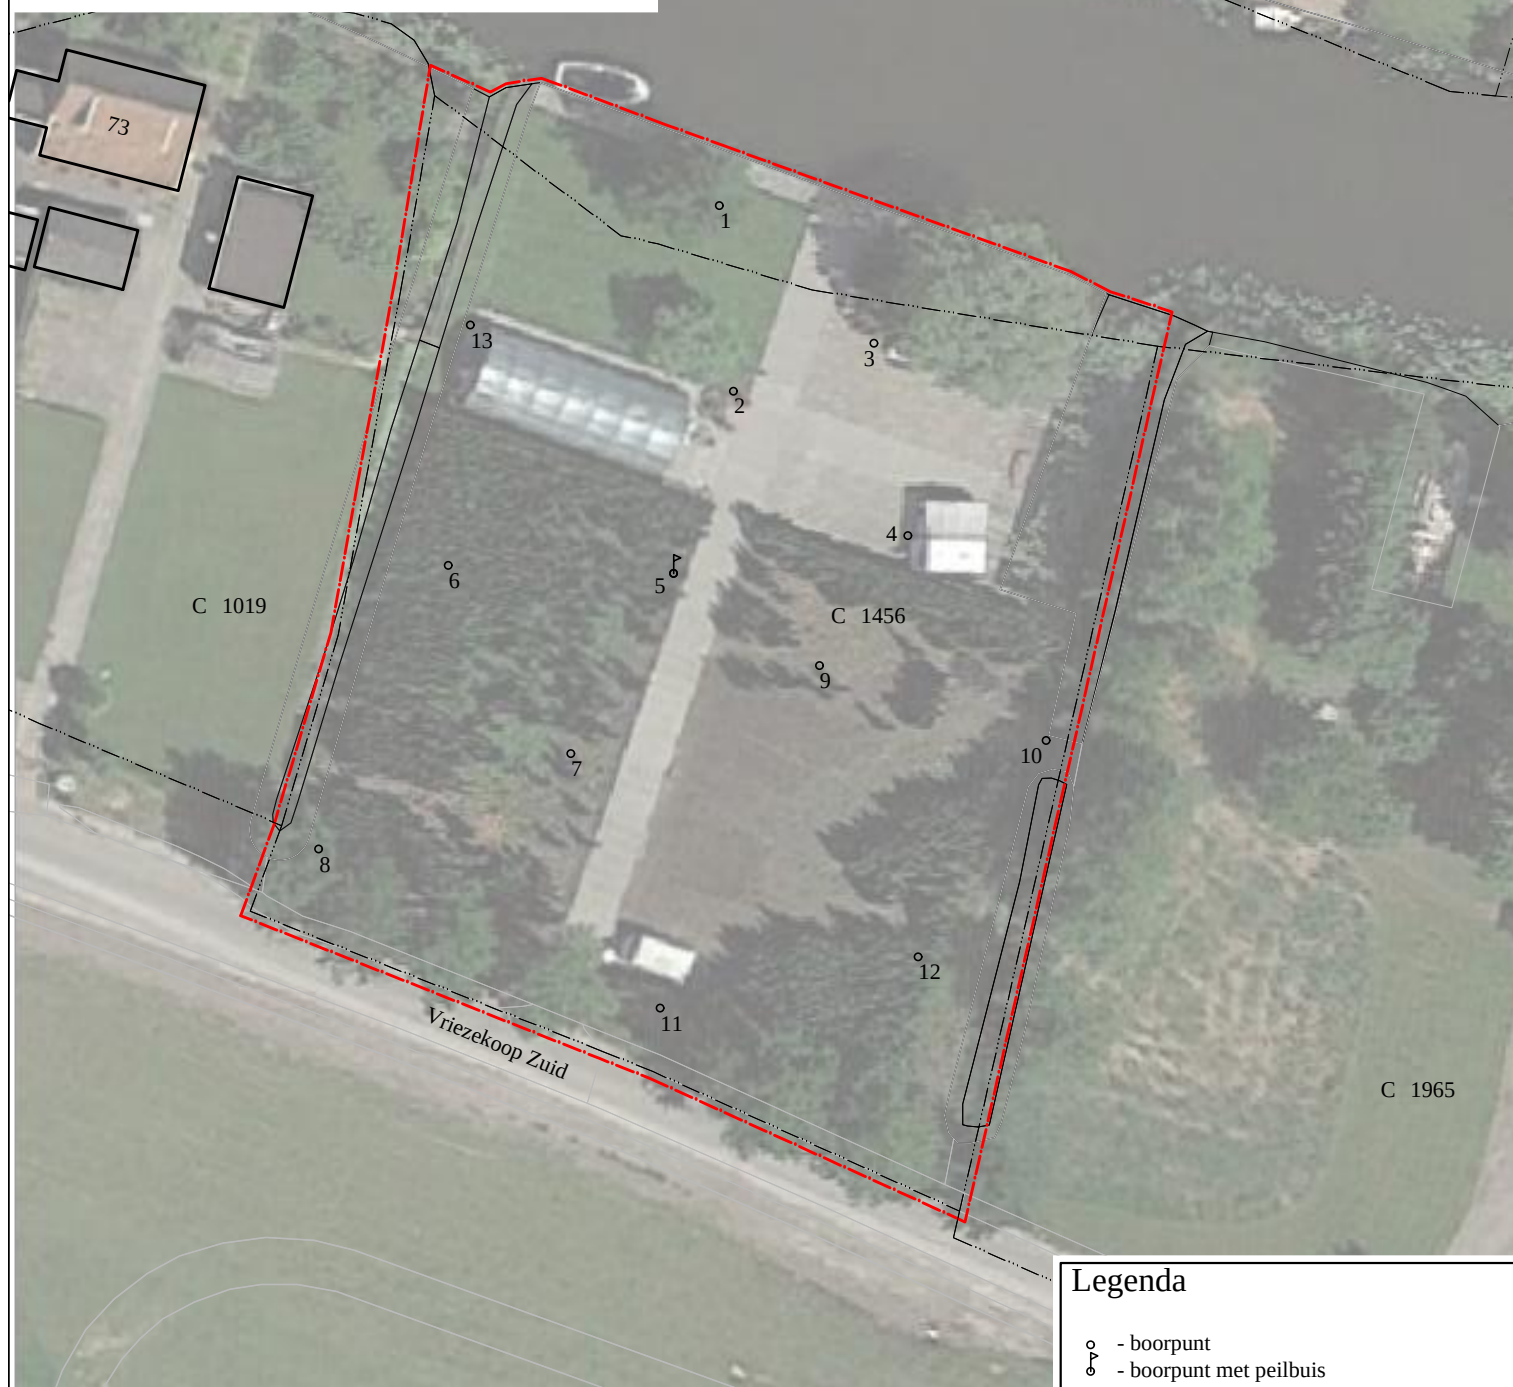
# BOORPUNTENKAART

De ligging van de boringen en de peilbuizen is weergegeven in bijlage I.
