| Bouwwerk | Schakelstation | |

#### 4.4 Overzicht asbesthoudende materialen

| <b>Bijlage D</b> | <b>Foto's asbestinventarisatie</b> | <b>Bij. 12.186.10</b><br><b>d.d. 18 november 2015</b> |

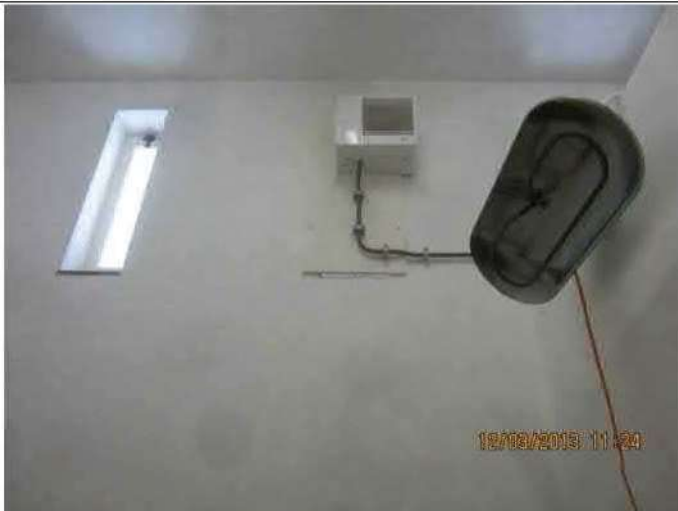
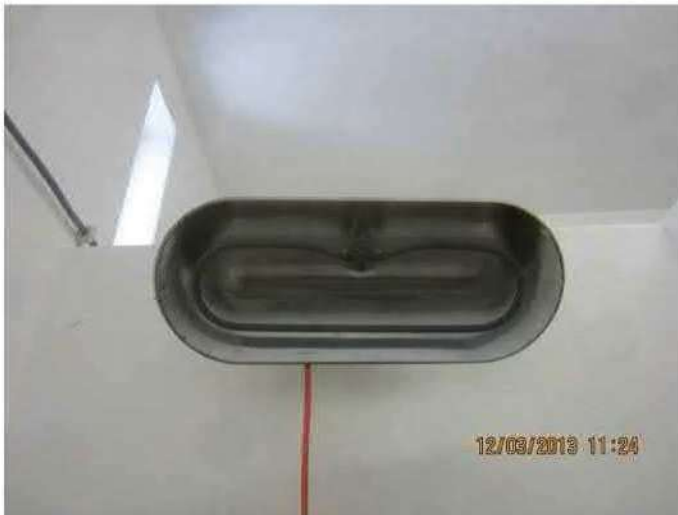
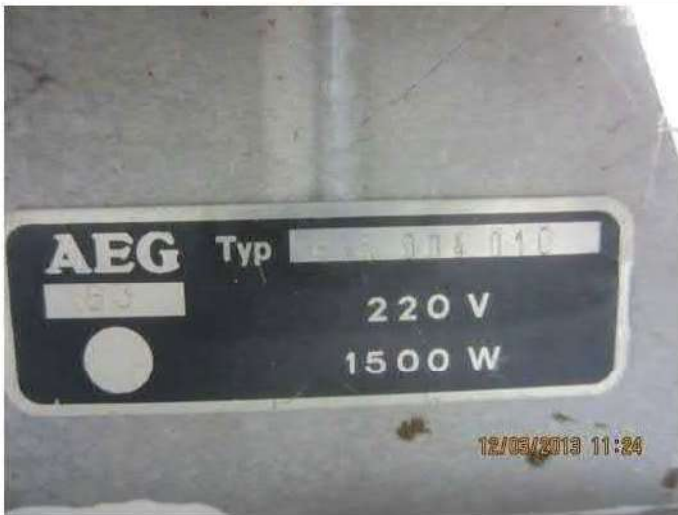
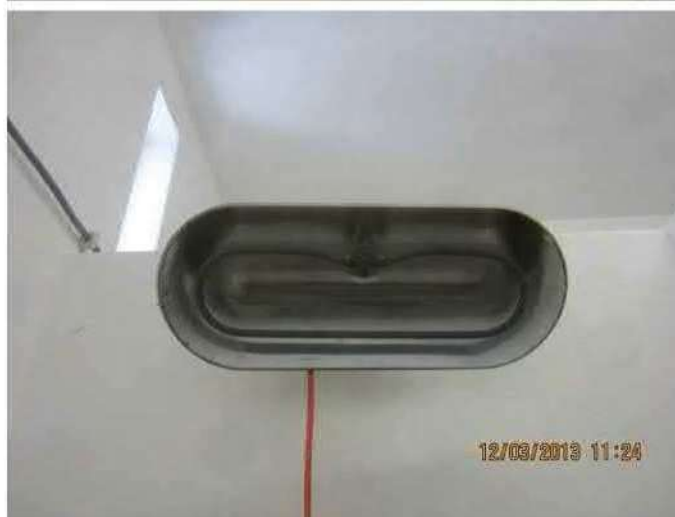
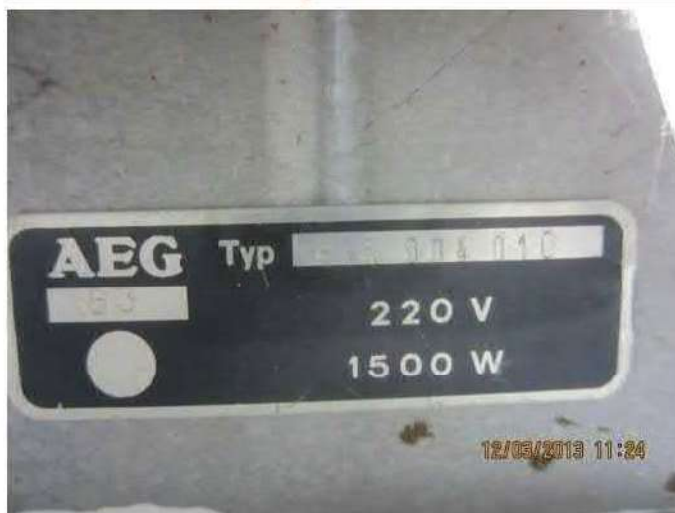
| Installatietype | Kachel | |
| Merk | AEG | |
| Bevinding | Asbestverdacht | |
| Opmerking | De elektrische kachel was in bedrijf waardoor nader onderzoek en/of bemonstering niet mogelijk was. Indien de elektrische kachel buiten bedrijf is en destructief onderzoek mogelijk is, kan aanvullend onderzoek plaatsvinden. De elektrische kachel bevat mogelijk asbesthoudend koord of asbesthoudend pakkingen. | |

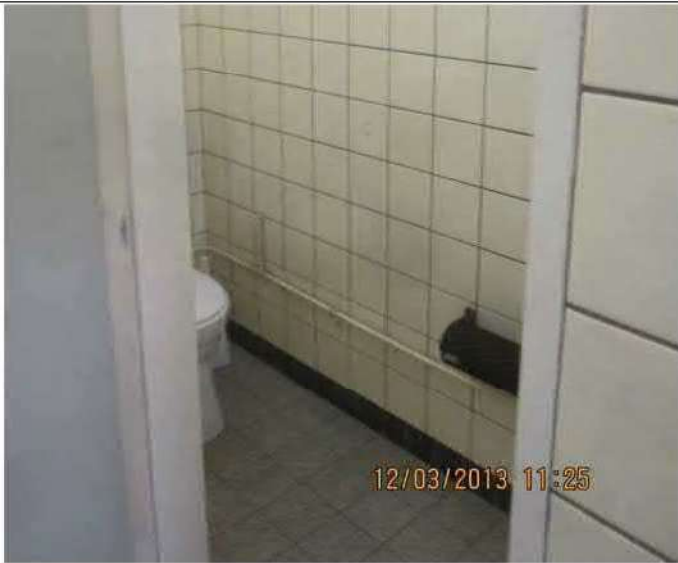
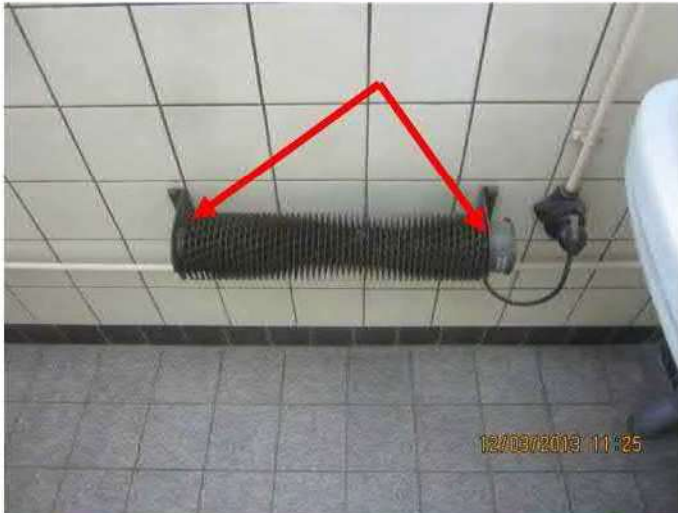
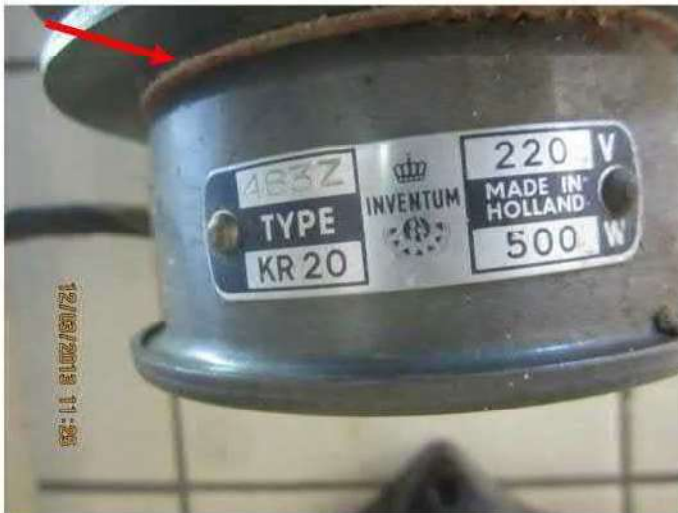
| Installatie nr. | T3 | |

| Installatietype | Kachel | |
| Merk | Inventum | |
| Bevinding | Asbesthoudend | |
| Bron | M01, pakkingen (bron 7) | |
| Risicoklasse | 1 | |
| Opmerking | De pakkingen van de kachel zijn bemonsterd, zie M01. Deze blijken na analyse asbesthoudend, Chrysotiel 30-60%. | |

| Saneringswijze | In zijn geheel verwijderen | |
| Wijze van demonteren / verwijderen | In zijn geheel verwijderen | |

| Nr | Beschrijving | Risicocategorie | Aanbevolen beheersmaatregel |
|---|---|---|---|
| 7 | Technische installatie T3 | 3 | Op termijn saneren en tot die tijd jaarlijkse controle op conditie en beschadiging. Het asbest dient geregistreerd te worden in een asbestbeheersplan. |

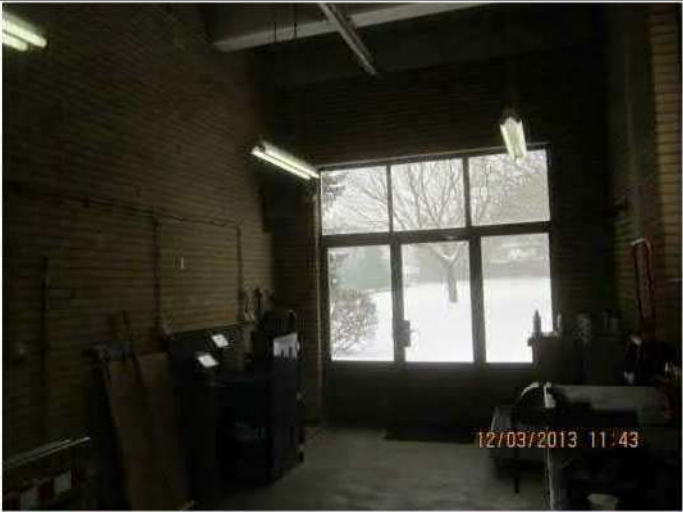
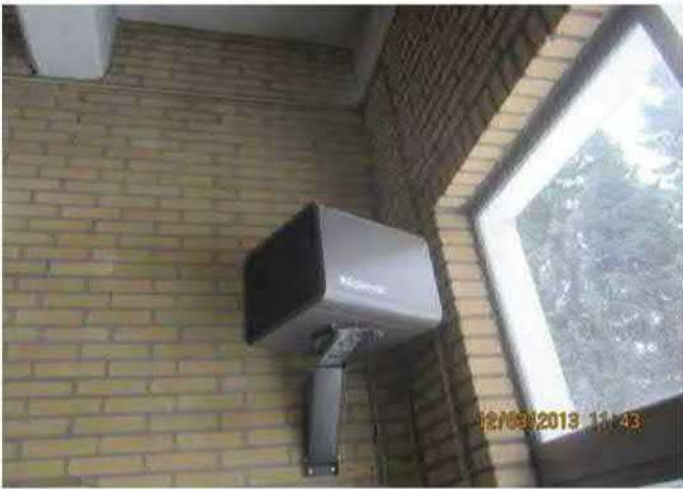
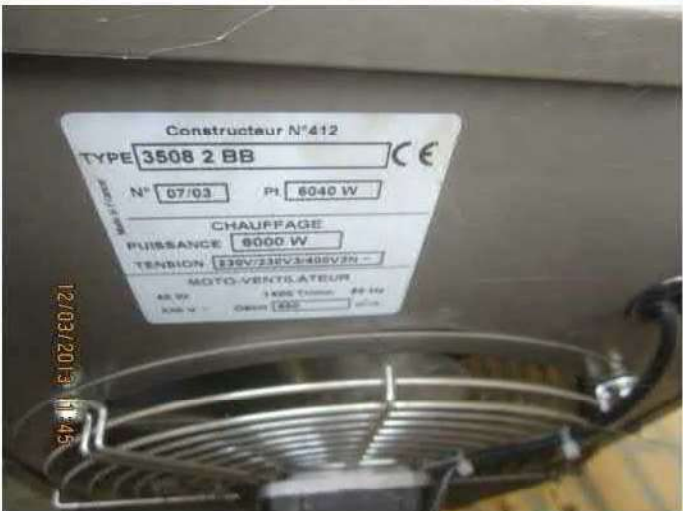
| <b>Installatietype</b> | Elektrische kachel | |
| <b>Merk</b> | Noirot | |
| <b>Bevinding</b> | Asbestverdacht | |
| <b>Opmerking</b> | De elektrische kachel was in bedrijf waardoor nader onderzoek en/of bemonstering niet mogelijk was. Indien de elektrische kachel buiten bedrijf is en destructief onderzoek mogelijk is, kan aanvullend onderzoek plaatsvinden. De elektrische kachel bevat mogelijk asbesthoudend koord of asbesthoudend pakkingen. | |

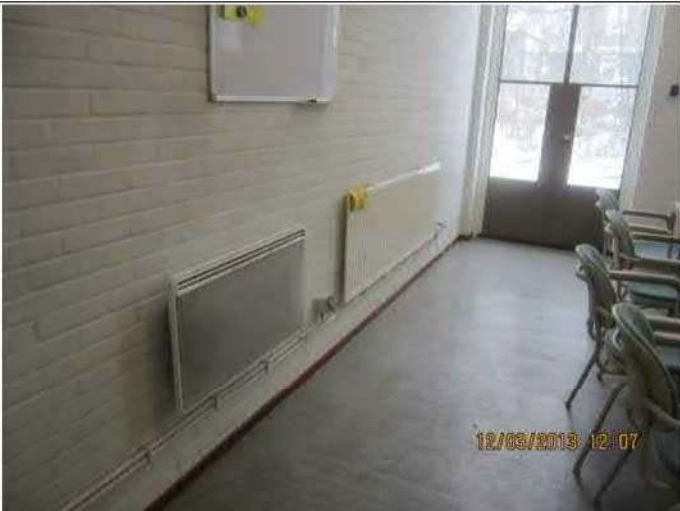
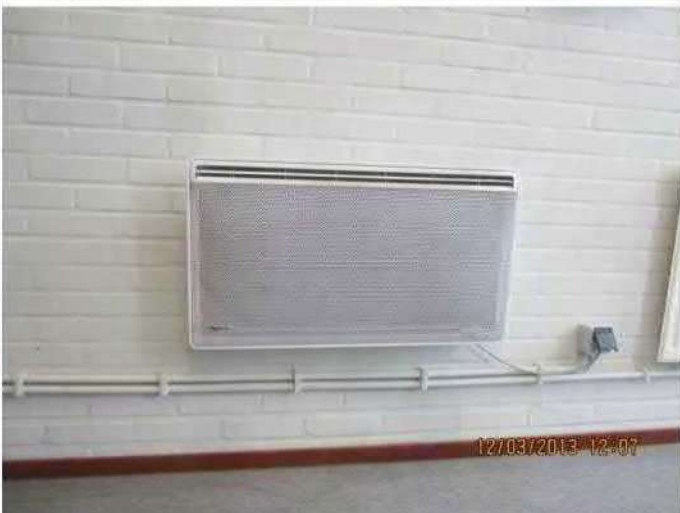
| <b>Installatie nr.</b> | T5 (2 stuks) | |

| <b>Installatietype</b> | Elektrische kachel | |
| <b>Merk</b> | Noirot | |
| <b>Bevinding</b> | Niet asbesthoudend | |
| <b>Bron</b> | Bouwjaar | |

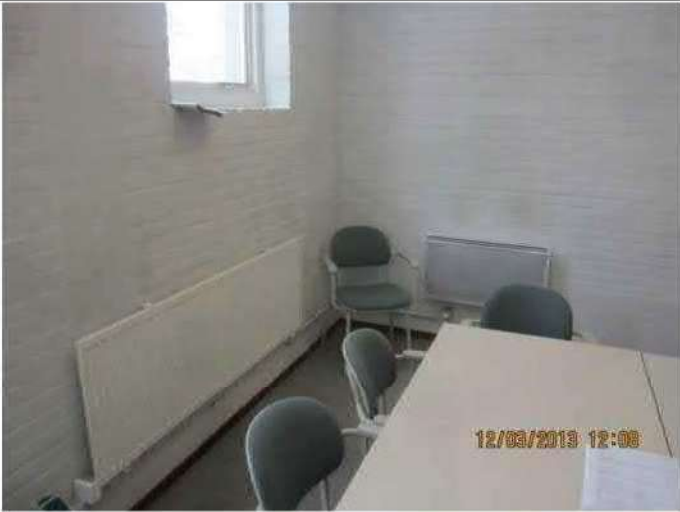
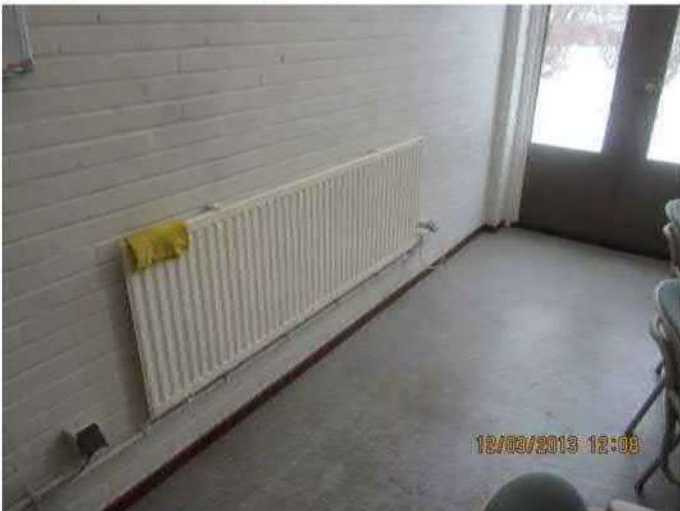
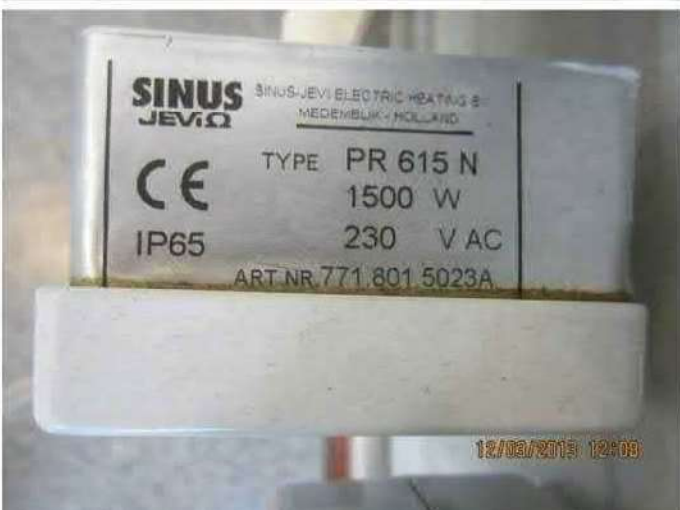
| <b>Installatie nr.</b> | T6 (2 stuks) | |

| <b>Installatietype</b> | Elektrische kachel | |
| <b>Merk</b> | Sinus jevi | |
| <b>Bevinding</b> | Niet asbesthoudend | |
| <b>Bron</b> | Navraag fabrikant | |

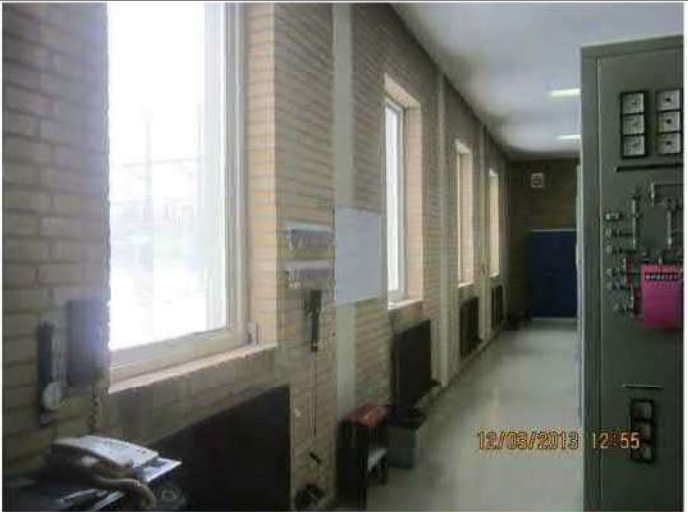
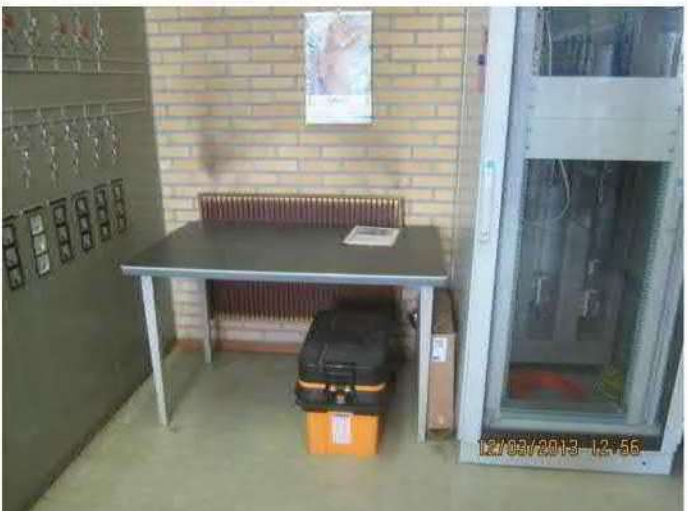
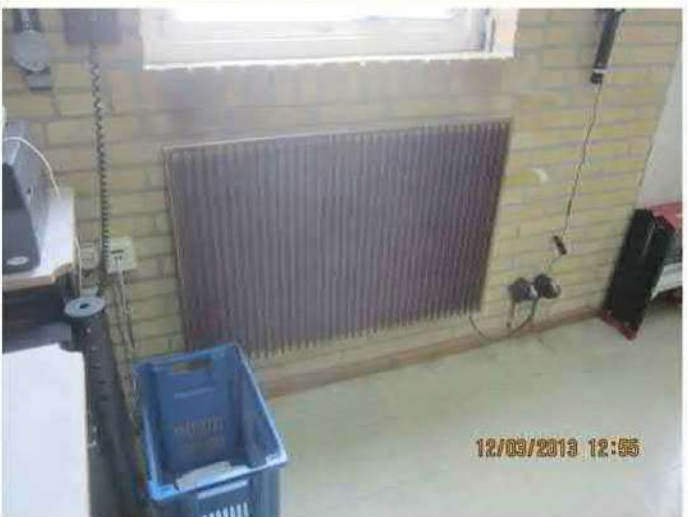
| <b>Installatietype</b> | Elektrische kachel | |
| <b>Merk</b> | Inventum | |
| <b>Bevinding</b> | Asbestverdacht | |
| <b>Opmerking</b> | De elektrische kachels waren in bedrijf waardoor nader onderzoek en/of bemonstering niet mogelijk was. Indien de elektrische kachels buiten bedrijf zijn en destructief onderzoek mogelijk is, kan aanvullend onderzoek plaatsvinden. De elektrische kachels bevatten mogelijk asbesthoudend koord of asbesthoudend pakkingen. | |

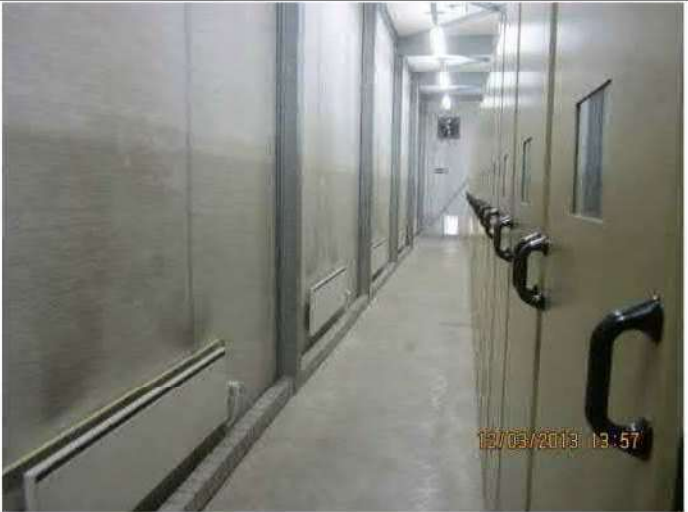
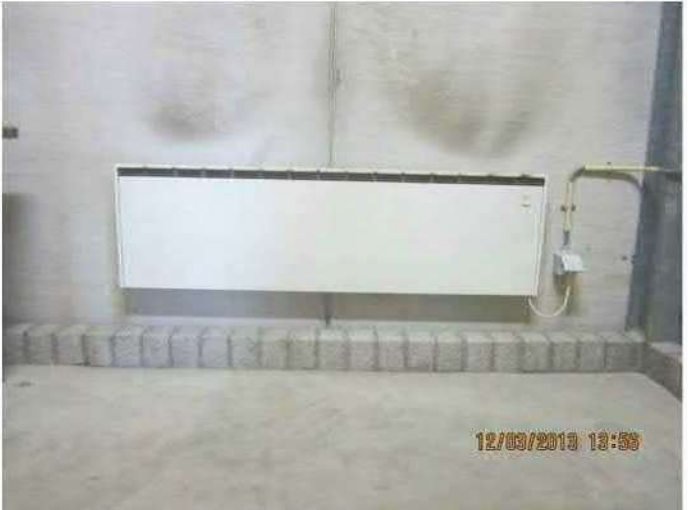
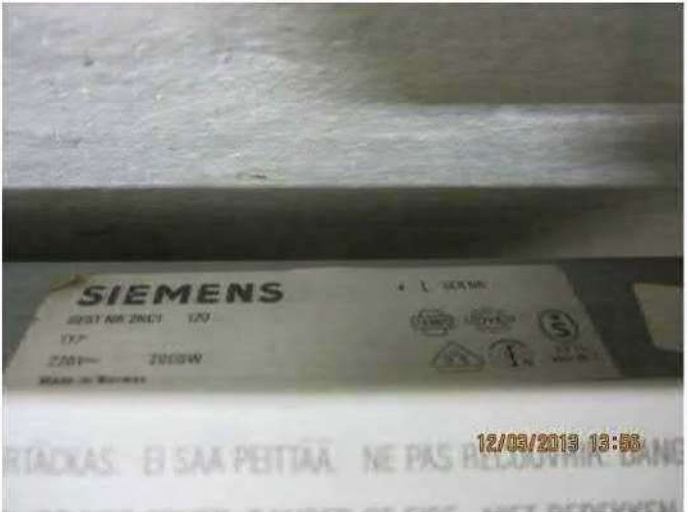
| <b>Installatietype</b> | Elektrische kachel | |
| <b>Merk</b> | Siemens | |
| <b>Bevinding</b> | Asbestverdacht | |
| <b>Opmerking</b> | <p>De elektrische kachels waren in bedrijf waardoor nader onderzoek en/of bemonstering niet mogelijk was. Indien de elektrische kachels buiten bedrijf zijn en destructief onderzoek mogelijk is, kan aanvullend onderzoek plaatsvinden. De elektrische kachels bevatten mogelijk asbesthoudend koord of asbesthoudend pakkingen.</p> | |

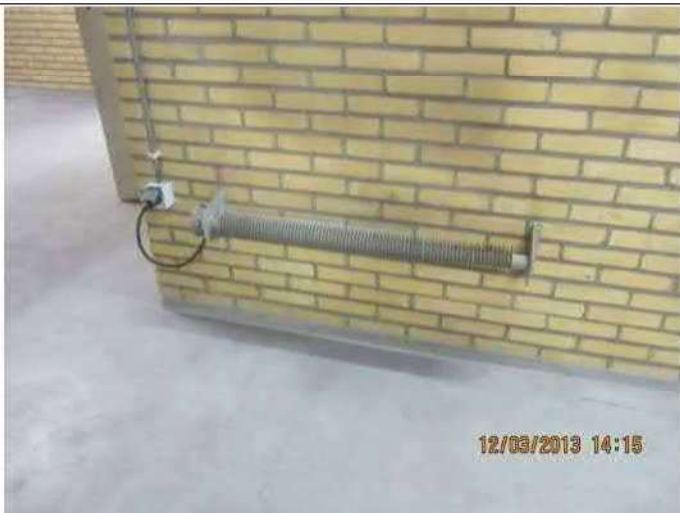
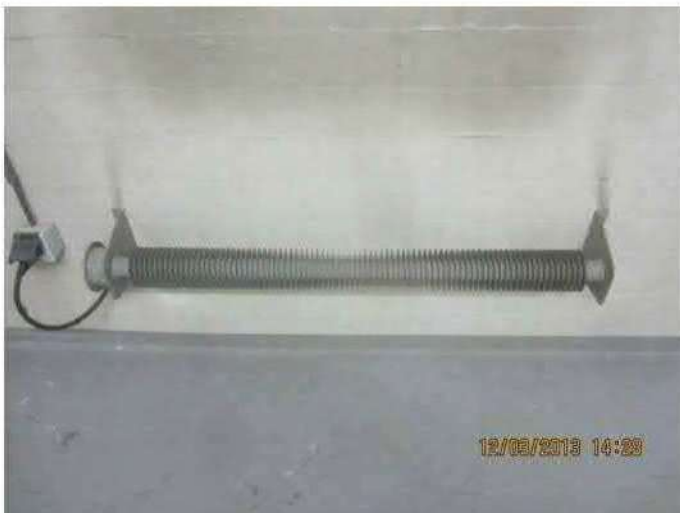
| Installatietype | Elektrische kachel | |
| Merk | Sinus | |
| Bevinding | Asbestverdacht | |
| Opmerking | De elektrische kachels waren in bedrijf waardoor nader onderzoek en/of bemonstering niet mogelijk was. Indien de elektrische kachels buiten bedrijf zijn en destructief onderzoek mogelijk is, kan aanvullend onderzoek plaatsvinden. De elektrische kachels bevatten mogelijk asbesthoudend koord of asbesthoudend pakkingen. | |

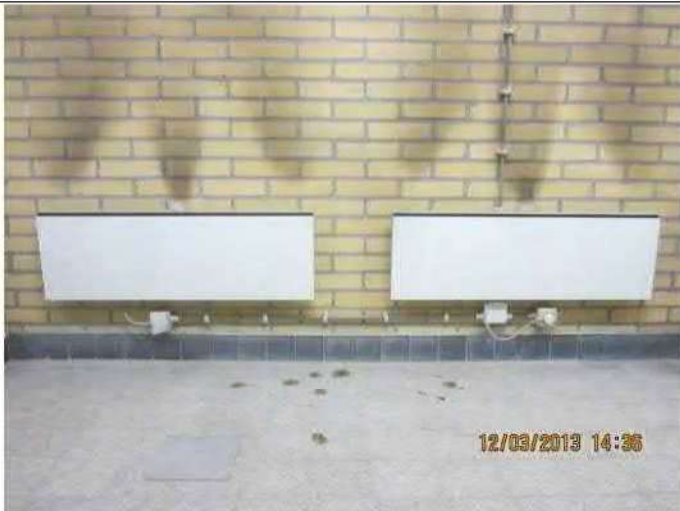
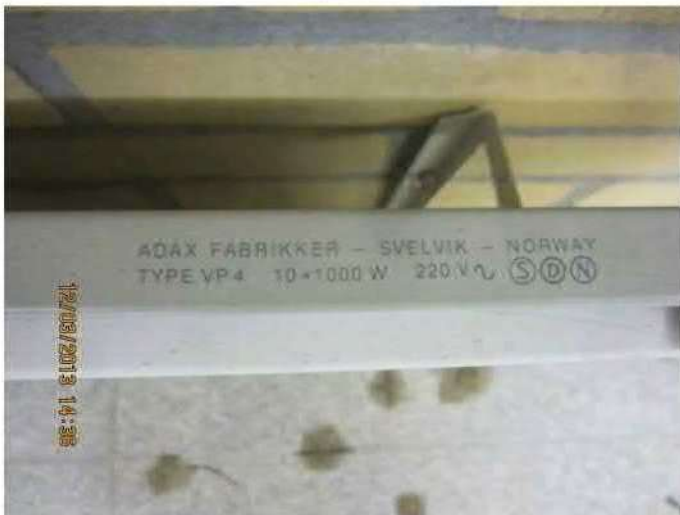
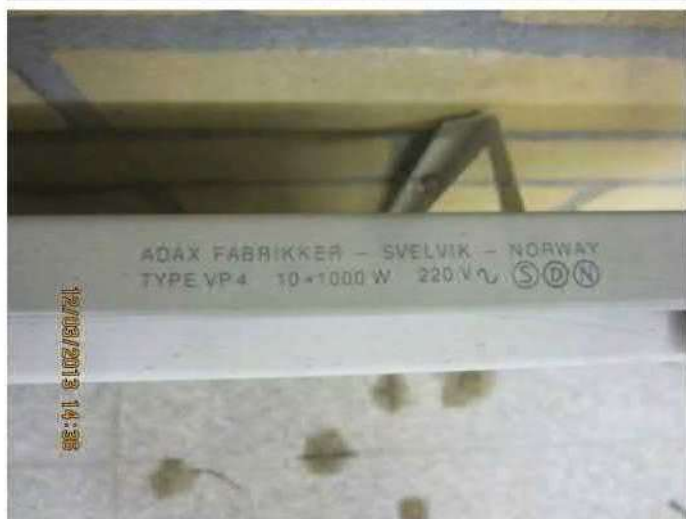
| Installatietype | Elektrische kachel | |
| Merk | ADAX | |
| Bevinding | Asbestverdacht | |
| Opmerking | De elektrische kachels waren in bedrijf waardoor nader onderzoek en/of bemonstering niet mogelijk was. Indien de elektrische kachels buiten bedrijf zijn en destructief onderzoek mogelijk is, kan aanvullend onderzoek plaatsvinden. De elektrische kachels bevatten mogelijk asbesthoudend koord of asbesthoudend pakkingen. | |

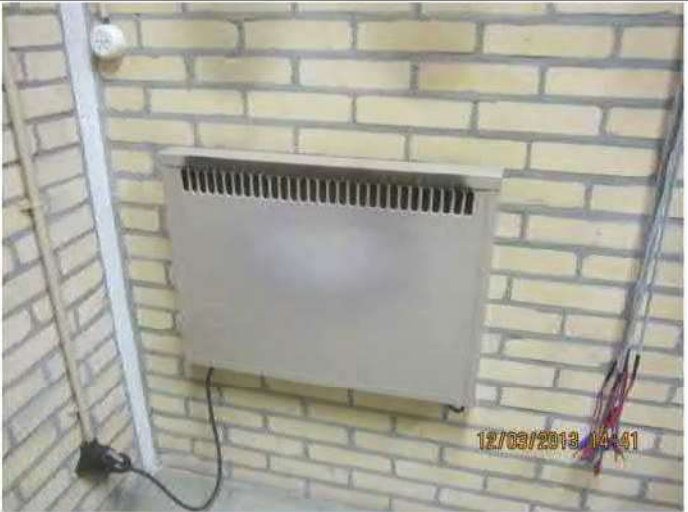
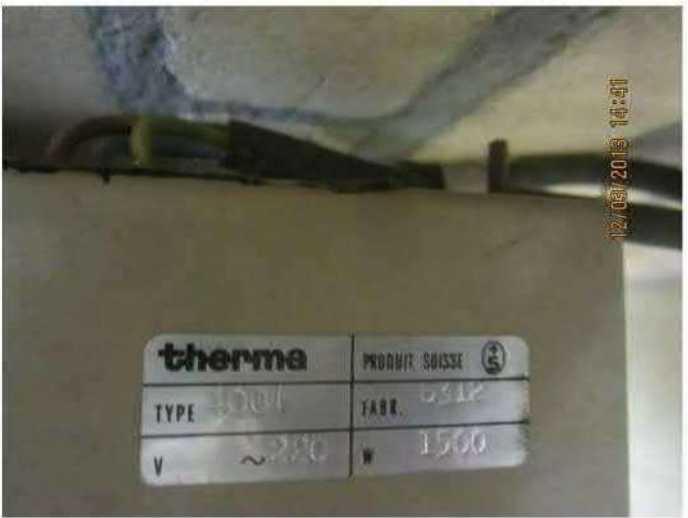
| <b>Installatietype</b> | Kachel | |
| <b>Merk</b> | Therma | |
| <b>Bevinding</b> | Asbestverdacht | |
| <b>Opmerking</b> | De elektrische kachel was in bedrijf waardoor nader onderzoek en/of bemonstering niet mogelijk was. Indien de elektrische kachel buiten bedrijf is en destructief onderzoek mogelijk is, kan aanvullend onderzoek plaatsvinden. De elektrische kachel bevat mogelijk asbesthoudend koord of asbesthoudend pakkingen. | |

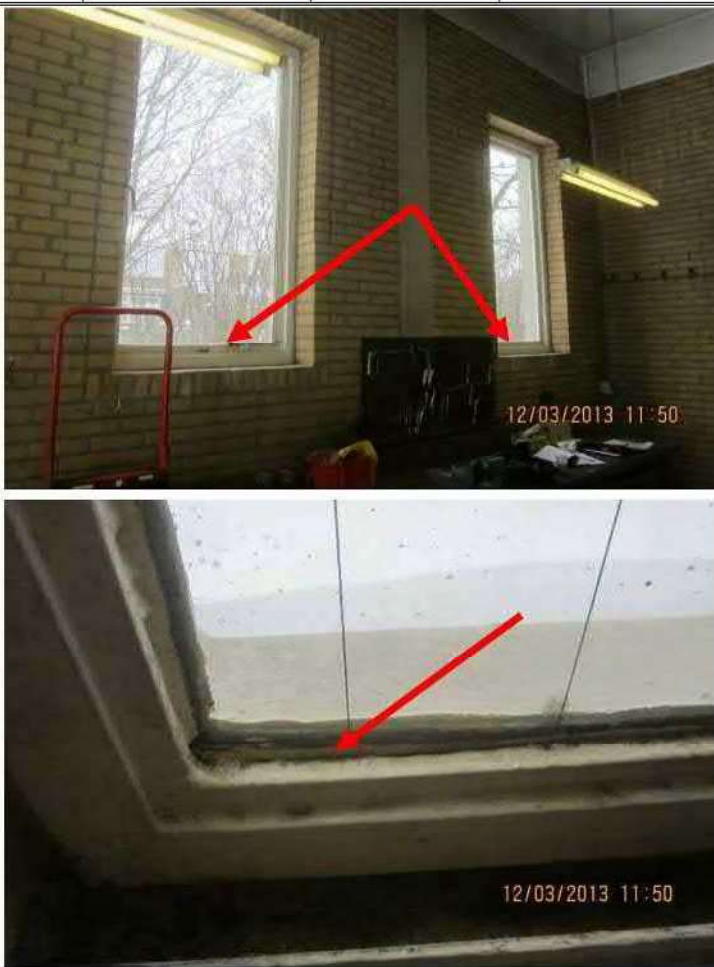
| Bron nr. | Toepassing | Locatie | Aantal / Hoeveelheid | Bevestiging | Analyse |
|---|---|---|---|---|---|
| Monsternummer | | M02a en M02b | | | |

| Bron nr. | Toepassing | Locatie | Aantal / Hoeveelheid | Bevestiging | Analyse |
|---|---|---|---|---|---|
| 1 | Asbesthoudende kit | Schakelstation, diverse ruimten, tussen kozijn en raam | Totaal 56 m <sup>2</sup> | Gesmeerd | Chrysotiel 0,1-2% |
| Gebondenheid | | Hecht | | | |
| Conditie | | Niet verweerd | | | |
| Beschadiging | | Niet beschadigd | | | |
| Risicoklasse SZW | | 2 (containment sanering) | | | |
| Risicocategorie NEN2991 | | 3 (geen direct risico, op termijn verwijderen) | | | |
| Potentieel risico | | Het kit is hechtgebonden en onbeschadigd. Er bestaat thans geen potentieel gevaar op vezelemissie. Uiteraard moet gewaakt worden voor beschadiging van de kit. | | | |

| Bron nr. | Toepassing | Locatie | Aantal / Hoeveelheid | Bevestiging | Analyse |
|---|---|---|---|---|---|
| Beheersmaatregel | | De kit dient op termijn te worden gesaneerd en tot die tijd dient de kit jaarlijks gecontroleerd te worden op conditie en beschadigingen. Het asbest dient geregistreerd te worden in een asbestbeheersplan. | | | |

| Nr | Beschrijving | Risicocategorie | Aanbevolen beheersmaatregel |
|---|---|---|---|
| 1 | Kit | 3 | De kit dient op termijn te worden gesaneerd en tot die tijd dient de kit jaarlijks gecontroleerd te worden op conditie en beschadigingen. Het asbest dient geregistreerd te worden in een asbestbeheersplan. |

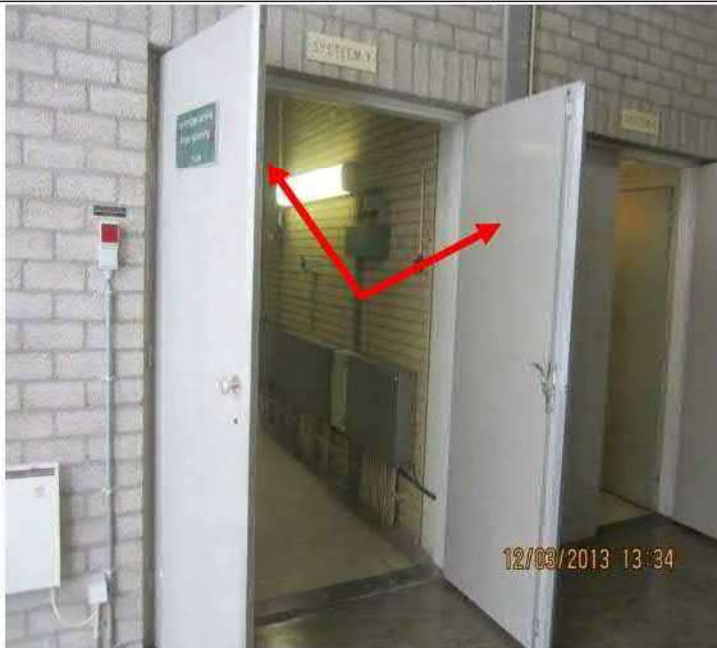
| Bron nr. | Toepassing | Locatie | Aantal / Hoeveelheid | Bevestiging | Analyse |
|---|---|---|---|---|---|
| 2 | Asbesthoudende deurbepating | Schakelstation, begane grond en kelder, diverse ruimten, in de deur | Totaal 6 stuks | Geklemd | Chrysotiel 0,1-2%<br>Amosiet 2-5% |
| Gebondenheid | | Hecht | | | |
| Conditie | | Niet verweerd | | | |
| Beschadiging | | Niet beschadigd | | | |
| Risicoklasse SZW | | 2 (containment) | | | |
| Risicocategorie NEN2991 | | 3 (geen direct risico, op termijn verwijderen) | | | |
| Potentieel risico | | De deurbepating is onbeschadigd en in goede staat. Derhalve bestaat er thans geen potentieel asbestrisico. Uiteraard moet gewaakt worden voor beschadiging van het asbest. | | | |

| Bron nr. | Toepassing | Locatie | Aantal / Hoeveelheid | Bevestiging | Analyse |
|---|---|---|---|---|---|
| Beheersmaatregel | | De asbestbepating is aan de zijkant, boven en onderzijde van de deur zichtbaar. Bij zetten/klemmen van de deur kan de asbestbepating over de grond of tegen het kozijn schuren, waarbij asbestvezels vrij kunnen komen. Gezien de geringe saneringskosten adviseren wij u de deur te laten verwijderen. Tot die tijd dient het asbest geregistreerd te worden in een asbestbeheersplan. | | | |

| Nr | Beschrijving | Risicocategorie | Aanbevolen beheersmaatregel |
|---|---|---|---|
| 2 | Deurbepating | 3 | De asbestbepating is aan de zijkant, boven en onderzijde van de deur zichtbaar. Bij zetten/klemmen van de deur kan de asbestbepating over de grond of tegen het kozijn schuren, waarbij asbestvezels vrij kunnen komen. Gezien de geringe saneringskosten adviseren wij u de deur te laten verwijderen. Tot die tijd dient het asbest geregistreerd te worden in een asbestbeheersplan. |

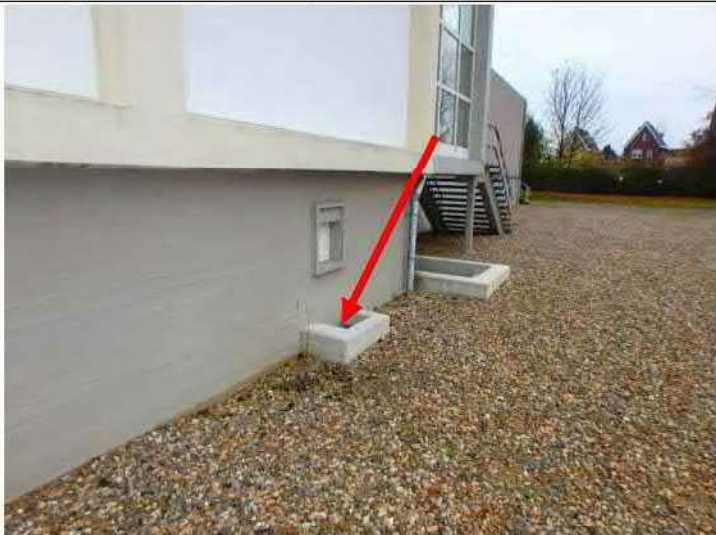
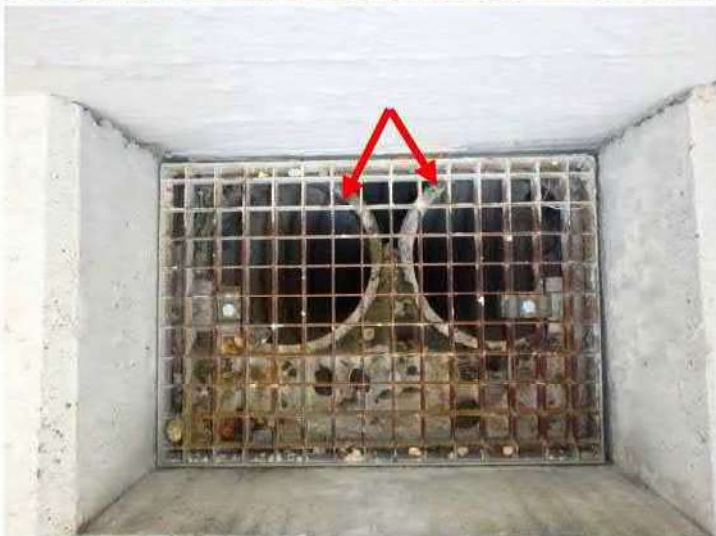
| Bron nr. | Toepassing | Locatie | Aantal / Hoeveelheid | Bevestiging | Analyse |
|---|---|---|---|---|---|
| 8 | Asbesthoudende AC-buis | Schakelstation, begane grond en kelder in koekoek | Totaal 36 m <sup>1</sup> | Geklemd | Chrysotiel 15-30%<br>Crocidoliet 2-5% |
| Gebondenheid | | Hecht | | | |
| Conditie | | Niet verweerd | | | |
| Beschadiging | | Niet beschadigd | | | |
| Risicoklasse SZW | | 2 (buitensanering) | | | |
| Risicocategorie NEN2991 | | 3 (geen direct risico, op termijn verwijderen) | | | |
| Potentieel risico | | De AC-buizen zijn hechtgebonden en onbeschadigd. Er bestaat geen potentieel gevaar op asbestvezelemisatie. Uiteraard moet gewaakt worden voor beschadiging van de AC-buizen. | | | |

| Bron nr. | Toepassing | Locatie | Aantal / Hoeveelheid | Bevestiging | Analyse |
|---|---|---|---|---|---|
| Beheersmaatregel | | De AC-buizen dienen op termijn te worden gesaneerd en tot die tijd dienen deze jaarlijks gecontroleerd te worden op conditie en beschadigingen. Het asbest dient geregistreerd te worden in een asbestbeheersplan. | | | |

| Nr | Beschrijving | Risicocategorie | Aanbevolen beheersmaatregel |
|---|---|---|---|
| 8 | AC-buis | 3 | De AC-buizen dienen op termijn te worden gesaneerd en tot die tijd dienen deze jaarlijks gecontroleerd te worden op conditie en beschadigingen. Het asbest dient geregistreerd te worden in een asbestbeheersplan. |

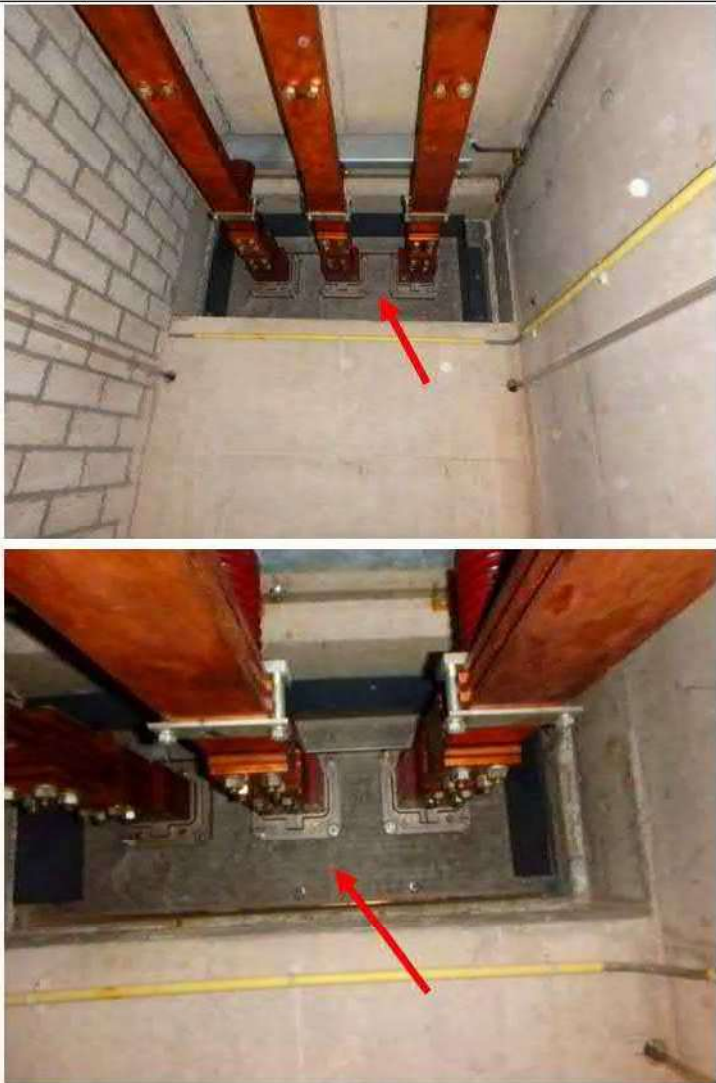
| Bron nr. | Toepassing | Locatie | Aantal / Hoeveelheid | Bevestiging | Analyse |
|---|---|---|---|---|---|
| 9 | Asbesthoudende beplating | Schakelstation, kelder, transformatorruimte 2X en 2Y | Totaal 1 m <sup>2</sup> | Gebout | Chrysotiel 10-15% |
| Gebondenheid | | Hecht | | | |
| Conditie | | Niet verweerd | | | |
| Beschadiging | | Niet beschadigd | | | |
| Risicoklasse SZW | | 2 (containment sanering) | | | |
| Risicocategorie NEN2991 | | 3 (geen direct risico, op termijn verwijderen) | | | |
| Potentieel risico | | De beplatingen zijn hechtgebonden en onbeschadigd. Er bestaat geen potentieel gevaar op asbestvezelemisatie. Uiteraard moet gewaakt worden voor beschadiging van de beplatingen. | | | |

| Bron nr. | Toepassing | Locatie | Aantal / Hoeveelheid | Bevestiging | Analyse |
|---|---|---|---|---|---|
| Beheersmaatregel | | De beplatingen dienen op termijn te worden gesaneerd en tot die tijd dienen deze jaarlijks gecontroleerd te worden op conditie en beschadigingen. Het asbest dient geregistreerd te worden in een asbestbeheersplan. | | | |

| Nr | Beschrijving | Risicocategorie | Aanbevolen beheersmaatregel |
|---|---|---|---|
| 9 | Bepating | 3 | De bepatingen dienen op termijn te worden gesaneerd en tot die tijd dienen deze jaarlijks gecontroleerd te worden op conditie en beschadigingen. Het asbest dient geregistreerd te worden in een asbestbeheersplan. |

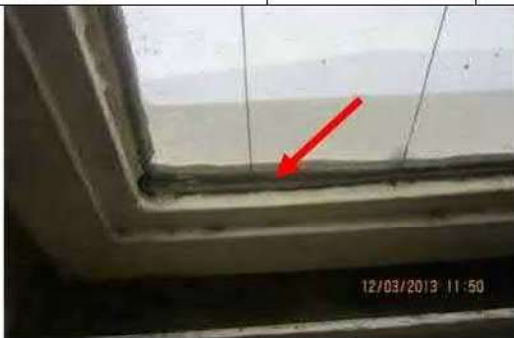
| Bronnr. | Toepassing | Locatie | Hoeveelheid | Bevestiging | Analyse |
|---|---|---|---|---|---|
| 1 | Asbesthoudende kit | Schakelstation, diverse ruimten, tussen kozijn en raam | Totaal 56 m <sup>2</sup> | Gesmeerd | Chrysotiel 0,1-2% |

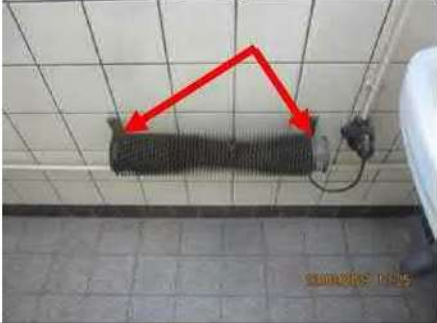
| Bronnr. | Toepassing | Locatie | Hoeveelheid | Bevestiging | Analyse |
|---|---|---|---|---|---|
| 7 | Asbesthoudende technische installatie T3 | Schakelstation, begane grond, toilet, elektrische kachel tegen de wand | 1 stuks | Geklemd | Chrysotiel 30-60% |

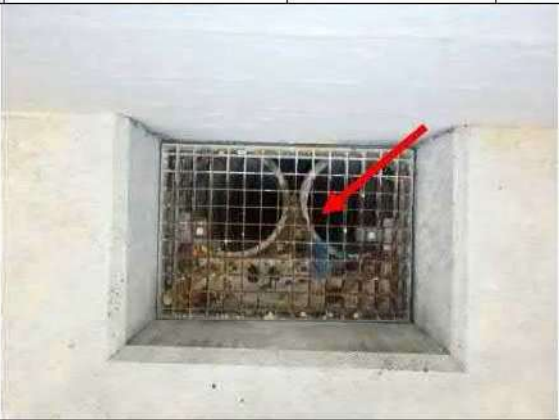
| Bronnr. | Toepassing | Locatie | Hoeveelheid | Bevestiging | Analyse |
|---|---|---|---|---|---|
| 8 | Asbesthoudende AC-buis | Schakelstation, begane grond en kelder in koekoek | Totaal 36 m <sup>1</sup> | Geklemd | Chrysotiel 15-30%<br>Crocidoliet 2-5% |

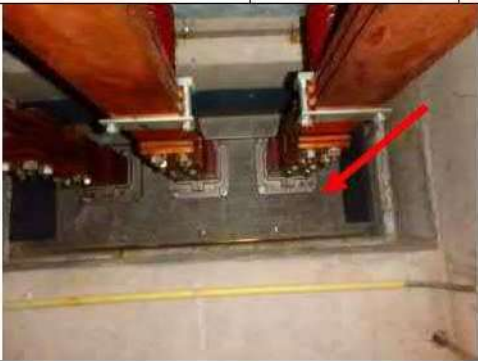
| Bronnr. | Toepassing | Locatie | Hoeveelheid | Bevestiging | Analyse |
|---|---|---|---|---|---|
| 9 | Asbesthoudende beplating | Schakelstation, kelder, transformatorruimte 2X en 2Y | Totaal 1 m <sup>2</sup> | Gebout | Chrysotiel 10-15% |
