Verkennd bodem- en asbestonderzoek
Nieuwstraat 31 te Volkel

Kadastrale gegevens: gemeente Uden, sectie T, nummer 1112

Projectnummer: 20221059
Datum: 21 maart 2022

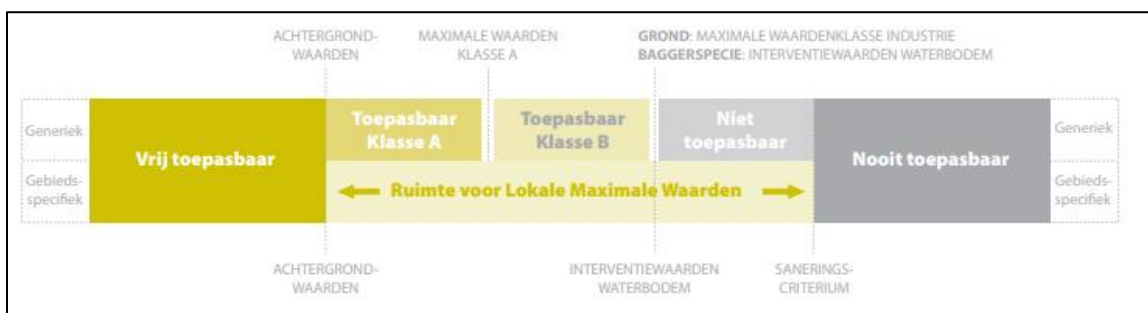
Figuur 3. Generieke toepassing van grond en baggerspecie in oppervlaktewater (T3)
