VERKENNEND BODEMONDERZOEK

Conform NEN 5707

Voortweg 25, Uden

Rapportnummer : 222-UVo25-voa-v1

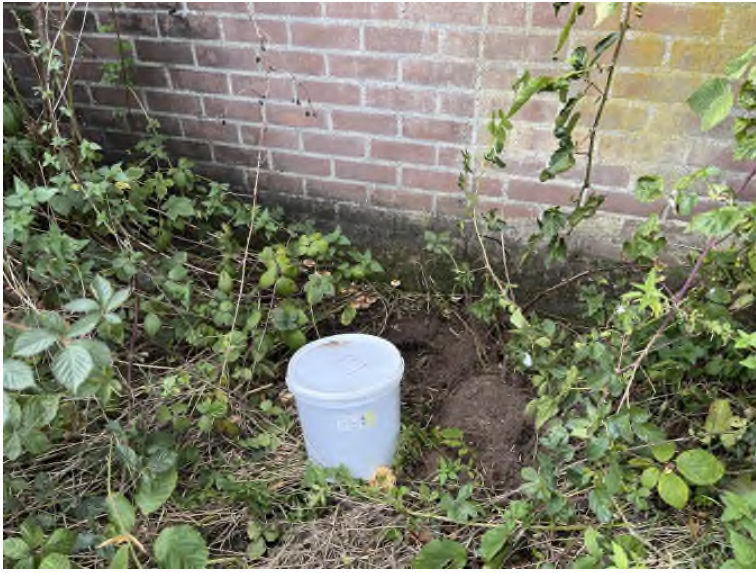
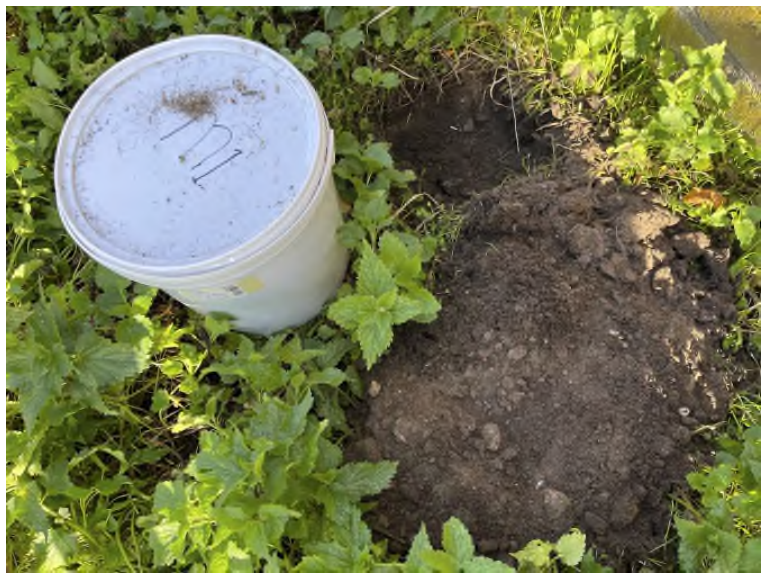
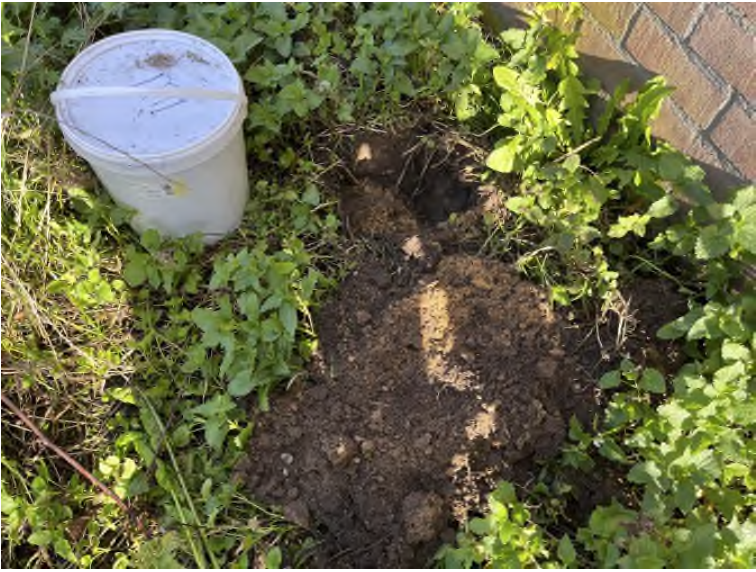
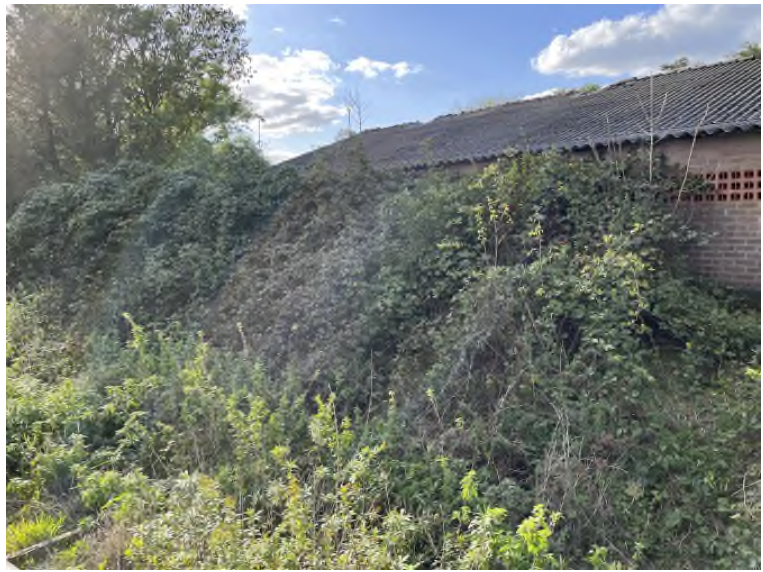
Bijlage 4 : Monsternameformulieren asbest in de bodem

Op 11 oktober 2022 zijn in totaal 3 gaten van 30x30 cm gemaakt tot 0,1 m-mv. Voor de drupzone is een mengmonster gemaakt van de gaten. Per laag van 2 cm is de grond zintuiglijk beoordeeld op het voorkomen van asbestmaterialen. Bij de werkzaamheden zijn zintuiglijk geen asbestverdachte materialen aangetroffen.
