# Hoe toegankelijk is Sporthal de Slinger?

Op 15-1-2024 was onze Inspecteur Toegankelijkheid bij u op locatie voor een toegankelijkheidstoets. We willen u hierbij nogmaals van harte bedanken voor de gastvrijheid tijdens deze toets. We hebben de gegevens met zorg verwerkt en delen de tips graag in dit verbetervoorstel.

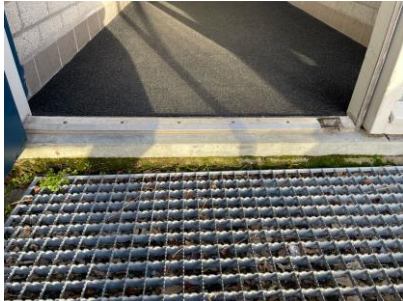
1. Er bevindt zich een hoogteverschil van 10cm hoog.

Hierdoor kunnen bezoekers met een scootmobiel, rolstoel of rollator de entree lastig of niet gebruiken.

Zorg ervoor dat er geen hoogteverschil meer is (of maximaal 3cm). Realiseer een stabiele, nagelvaste hellingbaan met anti-slip, die 300kg kan dragen en een stijgingspercentage heeft van maximaal 24%. De hellingbaan heeft over de gehele lengte een vrije doorgangsbreedte die tenminste gelijk is aan de vrije doorgangsbreedte van de deur. Indien er onvoldoende ruimte is voor een nagelvaste hellingbaan of drempelhulp, dan is er een losse drempelhulp en een bordje bij de entree met rolstoelsymbool en de tekst 'drempelhulp beschikbaar' aanwezig. Eventueel kan er een bereikbare en bedienbare bel/intercom bij het bordje geïnstalleerd worden waarmee assistentie opgeroepen kan worden zodat de losse drempelhulp geplaatst kan worden.

Bouwtechnisch (licht montagewerk)

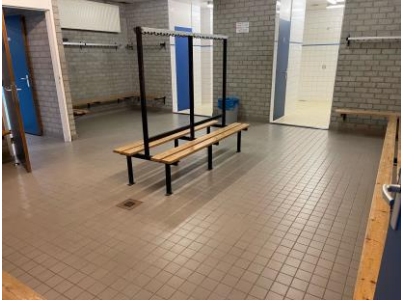
**2. De kledinghaken bevinden zich op 165cm hoogte.**

Hierdoor zijn de kledinghaken niet/lastig te gebruiken voor kleine mensen of bezoekers met een rolstoel.

Zorg dat er ook op 70-135cm hoogte ten minste twee kledinghaken zijn.

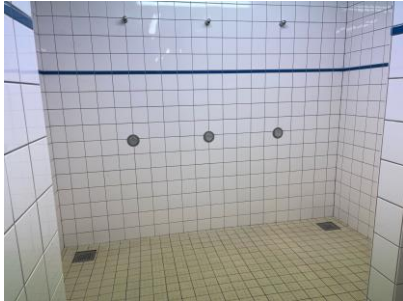
### 3. Er ontbreekt een zitmogelijkheid in de douche.

Hierdoor kunnen bezoekers met een rolstoel of rollator niet of lastig gebruik maken van de douche.

Zorg ervoor dat er ten minste 1 douche uitgevoerd is met een douchestoel of een opklapbaar douchezitje. In geval van een losse douchestoel, zorg ervoor dat deze aanwezig is tijdens het verblijf. U kunt de stoel verwijderen indien het niet nodig is. Overleg met de bezoeker waar de douchestoel geplaatst dient te worden.

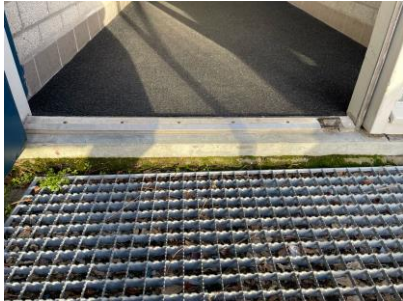
4. Er bevindt zich een hoogteverschil van 10cm hoog.

Hierdoor kunnen bezoekers met een scootmobiel, rolstoel of rollator de entree lastig of niet gebruiken.

Zorg ervoor dat er geen hoogteverschil meer is (of maximaal 2cm). Realiseer een stabiele, nagelvaste hellingbaan met anti-slip, die 300kg kan dragen en een stijgingspercentage heeft van maximaal 17%. De hellingbaan heeft over de gehele lengte een vrije doorgangsbreedte die tenminste gelijk is aan de vrije doorgangsbreedte van de deur.

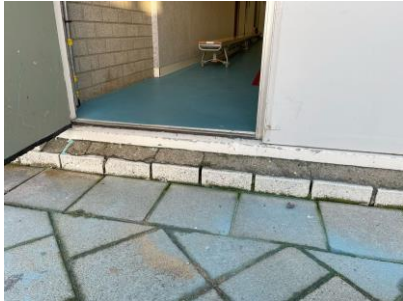
6. Er bevindt zich een drempel van 20cm hoog.

Hierdoor kunnen bezoekers met een scootmobiel, rolstoel of rollator de nooduitgang lastig of niet gebruiken.

Verhoog de vloer of bestrating of zorg voor een hellingbaan zodat er geen hoogteverschil meer is (of maximaal 3cm). Realiseer een stabiele, nagelvaste hellingbaan met anti-slip, die 300kg kan dragen en een stijgingspercentage heeft van maximaal 21%. De hellingbaan moet over de gehele lengte een vrije breedte hebben van minimaal 90cm. Indien het hoogteverschil zich bij een deur bevindt, dan is de vrije doorgangsbreedte van de hellingbaan of drempelhulp tenminste gelijk aan de vrije doorgangsbreedte van de deur.

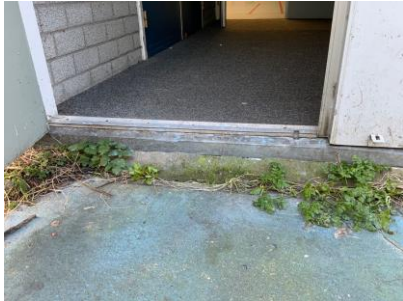
7. Er bevindt zich een drempel van 14cm hoog.

Hierdoor kunnen bezoekers met een scootmobiel, rolstoel of rollator de nooduitgang lastig of niet gebruiken.

Verhoog de vloer of bestrating of zorg voor een hellingbaan zodat er geen hoogteverschil meer is (of maximaal 3cm). Realiseer een stabiele, nagelvaste hellingbaan met anti-slip, die 300kg kan dragen en een stijgingspercentage heeft van maximaal 21%. De hellingbaan moet over de gehele lengte een vrije breedte hebben van minimaal 90cm. Indien het hoogteverschil zich bij een deur bevindt, dan is de vrije doorgangsbreedte van de hellingbaan of drempelhulp tenminste gelijk aan de vrije doorgangsbreedte van de deur.

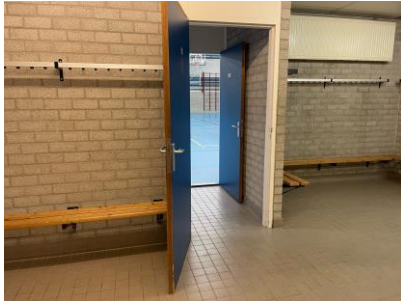
### 9. De vrije opstelruimte aan de duwzijde van de deur is 0cm breed.

Hierdoor is het lastig voor bezoekers met een scootmobiel, rolstoel of rollator om de deur zelfstandig te openen.

Realiseer een vrije opstelruimte van minimaal 35cm breed en 120cm diep aan de slotzijde van de deur, aan de duwzijde van de deur. Indien dat niet mogelijk is, installeer dan een automatische deurdranger zodat de opstelruimte niet meer nodig is.

Let bij het plaatsen van een automatische bedienknop op de volgende punten:

- een hoogte van 70-135cm;
- tenminste 50cm horizontaal uit een inwendige hoek geplaatst;
- voor de bedieningsknop een vrij toegankelijk gebruiksvlak aanwezig van tenminste 90 x 120cm;
- het draaivlak van de deur valt niet samen met het gebruiksvlak;
- met contrasterende kleuren tussen de knop en de achtergrond. Geschikte kleurencombinaties: wit-zwart, wit-antraciet, geel-blauw, lichtgroen-donkerrood, lichtgroen-zwart.

Indien nodig zorg dat er bij de installatie van deze deurdranger rekening wordt gehouden met het brandveiligheidssysteem en toegangscontrole systeem. Overleg met de beheerder of contactpersoon van de locatie over de daadwerkelijke uitvoering.

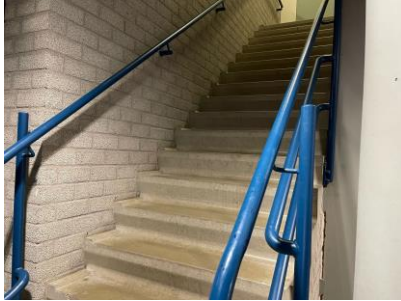
### 11. Er ontbreekt hoog contrasterende markering op de traptreden.

Hierdoor is er valgevaar voor met name slechtziende bezoekers.

Breng een visueel contrasterende streep aan van 4cm tot 5cm (of maximaal 6,5cm) over de voorrand van de aantrede van een trede, over de volle breedte van de trede, met de LRV van het lichtere oppervlak  $\geq 50$  punten, (verschil in LRV  $\geq 60$  punten). De visueel contrasterende streep mag maximaal 1cm lager op het stootbord terugkeren. De visuele indicator op de aantrede mag maximaal 1,5cm vanaf de voorkant van de neus terug liggen.

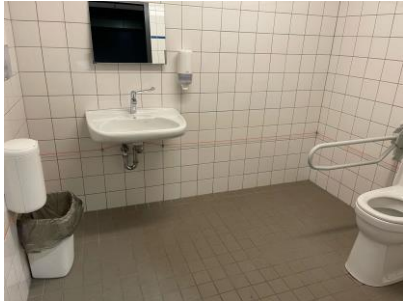
### 12. Het alarm werkt niet.

Hierdoor kunnen bezoekers met een beperking geen hulp krijgen als ze ten val zijn gekomen of in andere noodsituaties.

Zorg dat het alarm in werking is.

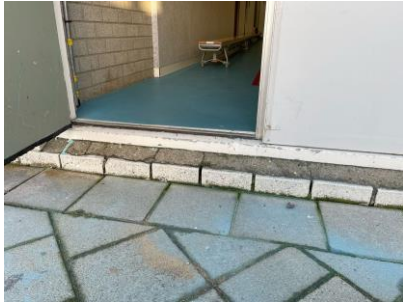
13. Er bevindt zich een drempel van 20cm hoog.

Hierdoor kunnen bezoekers met een scootmobiel, rolstoel of rollator de nooduitgang lastig of niet gebruiken.

Verhoog de vloer of bestrating of zorg voor een hellingbaan zodat er geen hoogteverschil meer is (of maximaal 2cm). Realiseer een stabiele, nagelvaste hellingbaan met anti-slip, die 300kg kan dragen en een stijgingspercentage heeft van maximaal 14%. De hellingbaan moet over de gehele lengte een vrije breedte hebben van minimaal 90cm. Indien het hoogteverschil zich bij een deur bevindt, dan is de vrije doorgangsbreedte van de hellingbaan of drempelhulp tenminste gelijk aan de vrije doorgangsbreedte van de deur.

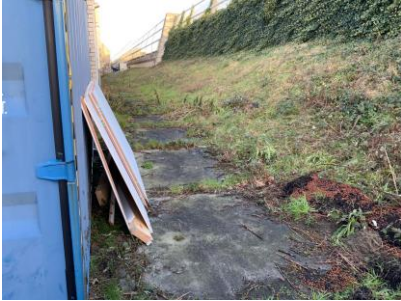
### 14. De route vanaf de nooduitgang is niet egaal.

Hierdoor kunnen bezoekers met een scootmobiel, rolstoel of rollator en bezoekers die slecht ter been zijn de openbare weg lastig bereiken.

Realiseer een egaal pad.

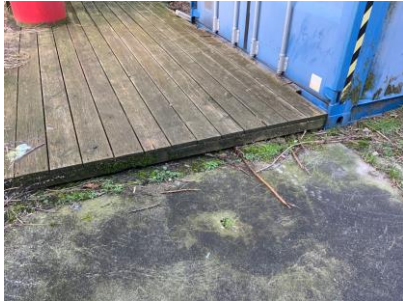
15. Er bevindt zich een drempel van 13cm hoog.

Hierdoor kunnen bezoekers met een scootmobiel, rolstoel of rollator de nooduitgang lastig of niet gebruiken.

Verhoog de vloer of bestrating (of indien dat niet mogelijk is zorg voor een drempelhulp) zodat er geen hoogteverschil meer is (of maximaal 2cm). Realiseer een stabiele, nagelvaste hellingbaan met anti-slip, die 300kg kan dragen en een stijgingspercentage heeft van maximaal 17%. De hellingbaan moet over de gehele lengte een vrije breedte hebben van minimaal 90cm. Indien het hoogteverschil zich bij een deur bevindt, dan is de vrije doorgangsbreedte van de hellingbaan of drempelhulp tenminste gelijk aan de vrije doorgangsbreedte van de deur.

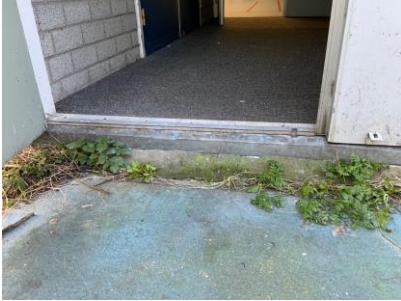
16. Er bevindt zich een drempel van 14cm hoog.

Hierdoor kunnen bezoekers met een scootmobiel, rolstoel of rollator de nooduitgang lastig of niet gebruiken.

Verhoog de vloer of bestrating of zorg voor een hellingbaan zodat er geen hoogteverschil meer is (of maximaal 2cm). Realiseer een stabiele, nagelvaste hellingbaan met anti-slip, die 300kg kan dragen en een stijgingspercentage heeft van maximaal 14%. De hellingbaan moet over de gehele lengte een vrije breedte hebben van minimaal 90cm. Indien het hoogteverschil zich bij een deur bevindt, dan is de vrije doorgangsbreedte van de hellingbaan of drempelhulp tenminste gelijk aan de vrije doorgangsbreedte van de deur.

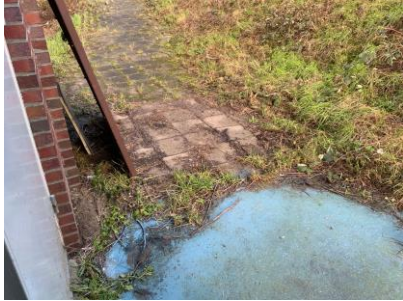
17. De route vanaf de nooduitgang is niet egaal.

Hierdoor kunnen bezoekers met een scootmobiel, rolstoel of rollator en bezoekers die slecht ter been zijn de openbare weg lastig bereiken.

Realiseer een egaal pad.
