## **Verkennd bodem- en asbestonderzoek**

Plein 1944 22 te Schijndel

Projectnummer: 20203915  
Datum: 1 juli 2021

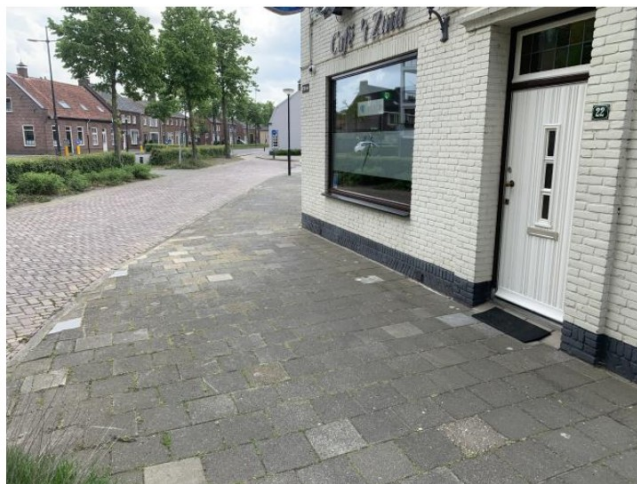
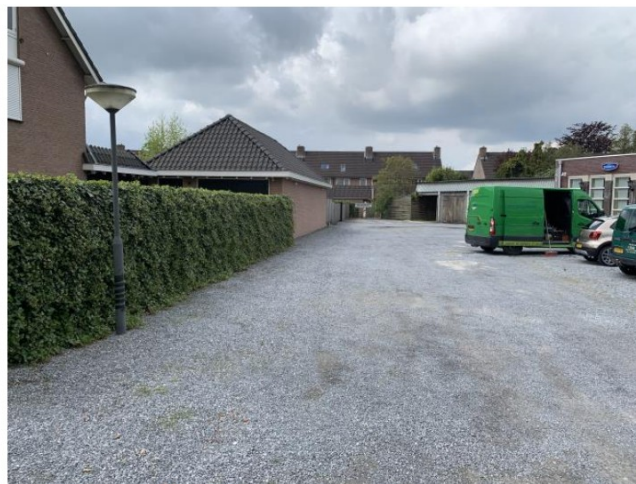
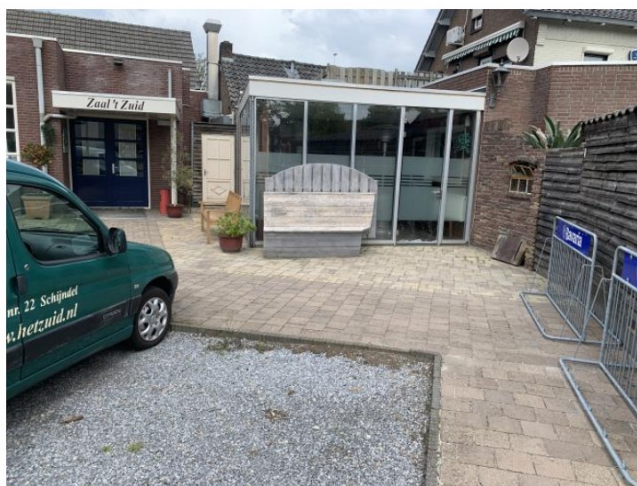
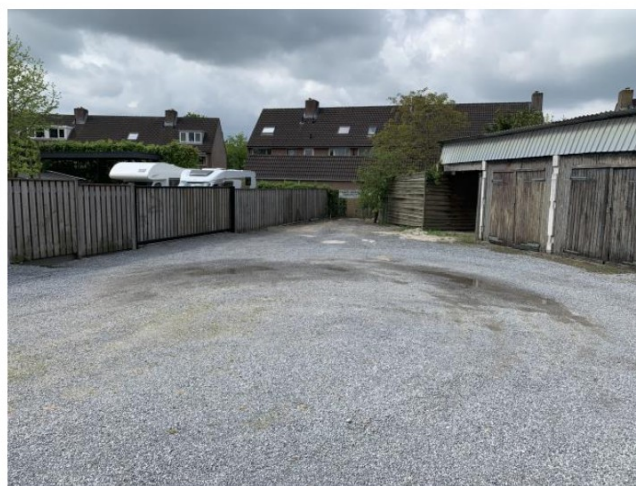
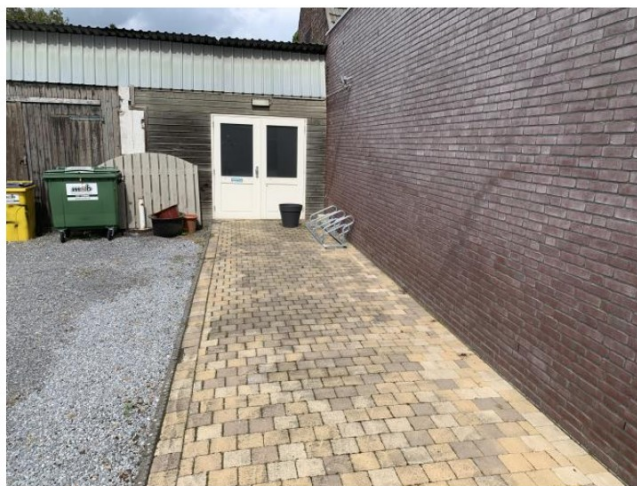
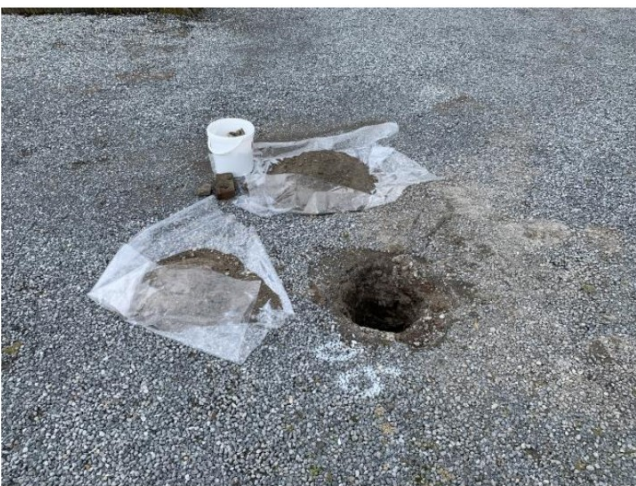
**Figuur 2: huidige situatie (6 foto's)**

De onderzoekslocatie ligt binnen de bebouwde kom. De directe omgeving bestaat uit een stedelijk gebied met woonhuizen en winkels. Voor een indruk van de onderzoekslocatie wordt verwezen naar figuur 2 en de situatietekening in bijlage 2.

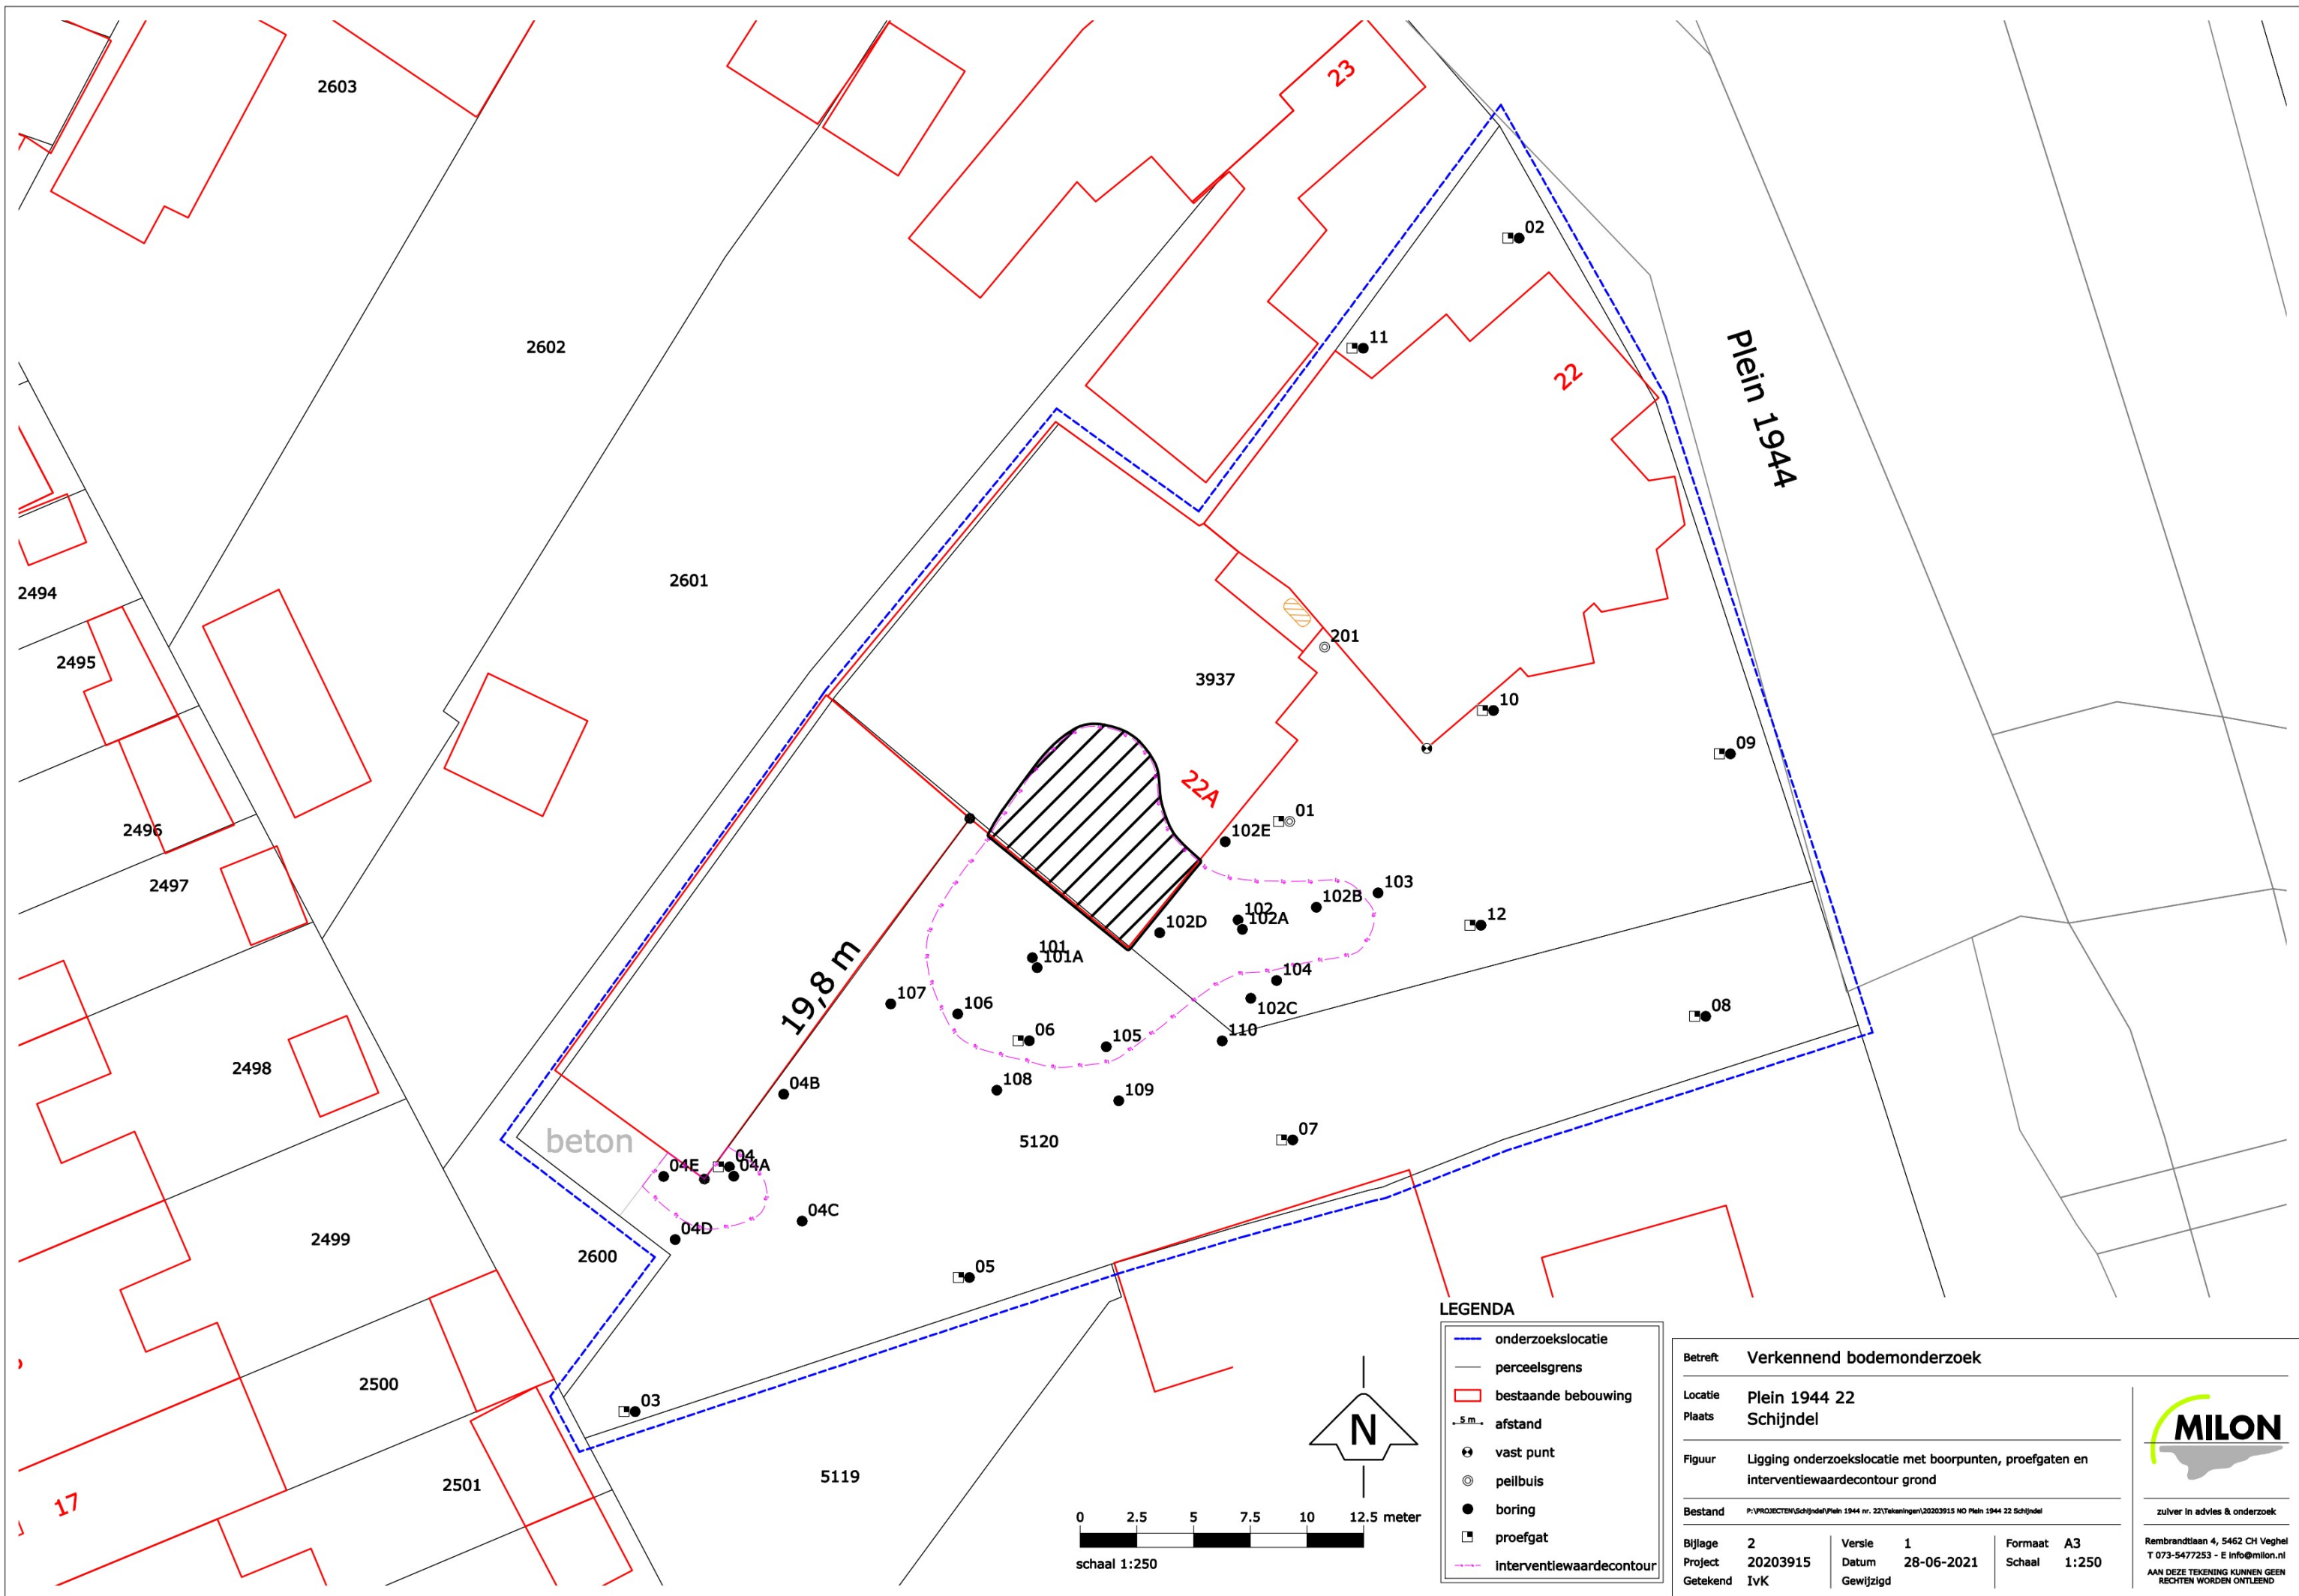
## **Bijlage 2**

De bijbehorende tekening, boorprofielen, analysecertificaten, toetsingstabellen en toetsingskader zijn als bijlagen in deze rapportage opgenomen.

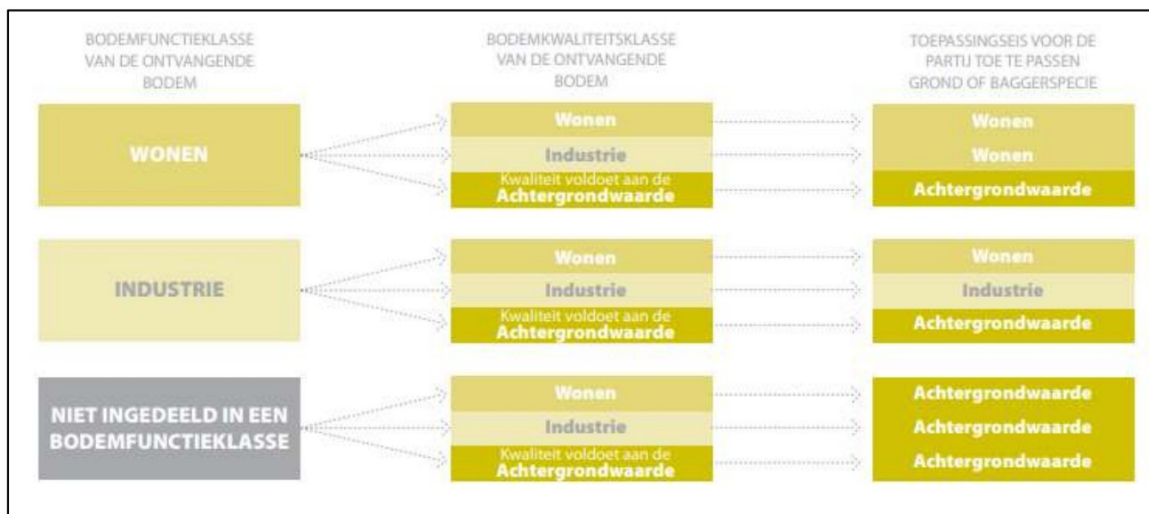
Figuur 2. Bepaling van de toepassingseis in het generieke kader. Na bepaling van de kwaliteit van de grond of baggerspecie kan op basis van de toepassingseis gekeken worden waar de grond of baggerspecie toegepast kan worden.

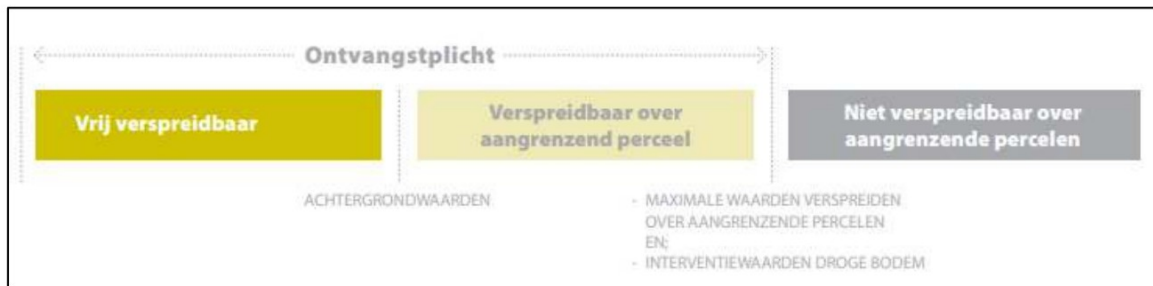
Figuur 4. Verspreiding van baggerspecie op het aangrenzend perceel (T5).

Voor het verspreiden van baggerspecie over de aangrenzende percelen dient de baggerspecie te voldoen aan de 'Maximale waarden' voor verspreiden. Deze waarden zijn gebaseerd op de msPFAS-toets (meer stoffen Potentieel Aangetaste Fractie van lagere organismen). Daarnaast mag de kwaliteit van de baggerspecie de interventiewaarden voor droge bodem niet overschrijden. Aanvullend gelden de volgende voorwaarden;

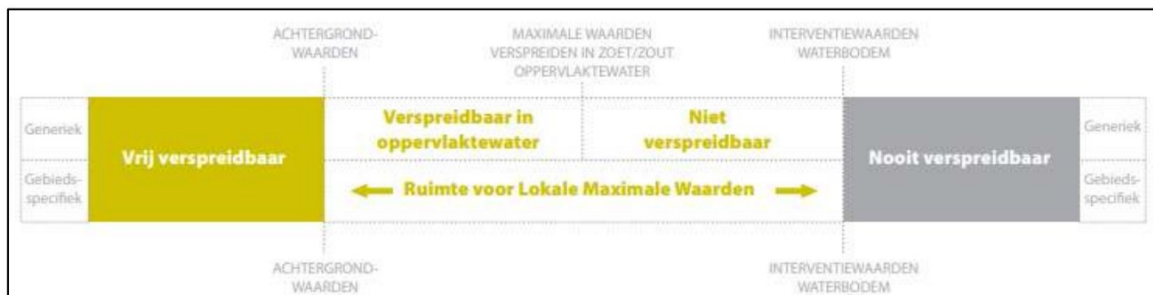
Figuur 5. Verspreiden van baggerspecie in zoet of zout oppervlaktewaterlichaam (T6 respectievelijk T7).

Het verspreiden van baggerspecie in zoet oppervlaktewater is bedoeld om het watersysteem weer op orde te brengen. Getalsmatig is dit dezelfde norm als de grens tussen klasse A en B bij toepassen in oppervlaktewater. Voor het verspreiden van baggerspecie in zout oppervlaktewater geldt een andere normering dan bij verspreiden in zoet oppervlaktewater. Er vindt onder andere geen correctie plaats voor het bodemtype.
