# Bijlagen Toelichting

Bestemmingsplan  
Ganzebosweg 250

# Quicksan natuurwaardenonderzoek Ganzebosweg 250 Enschede

Effectbeoordeling in het kader van de Wet natuurbescherming, Natuurnetwerk Nederland en  
Natura 2000

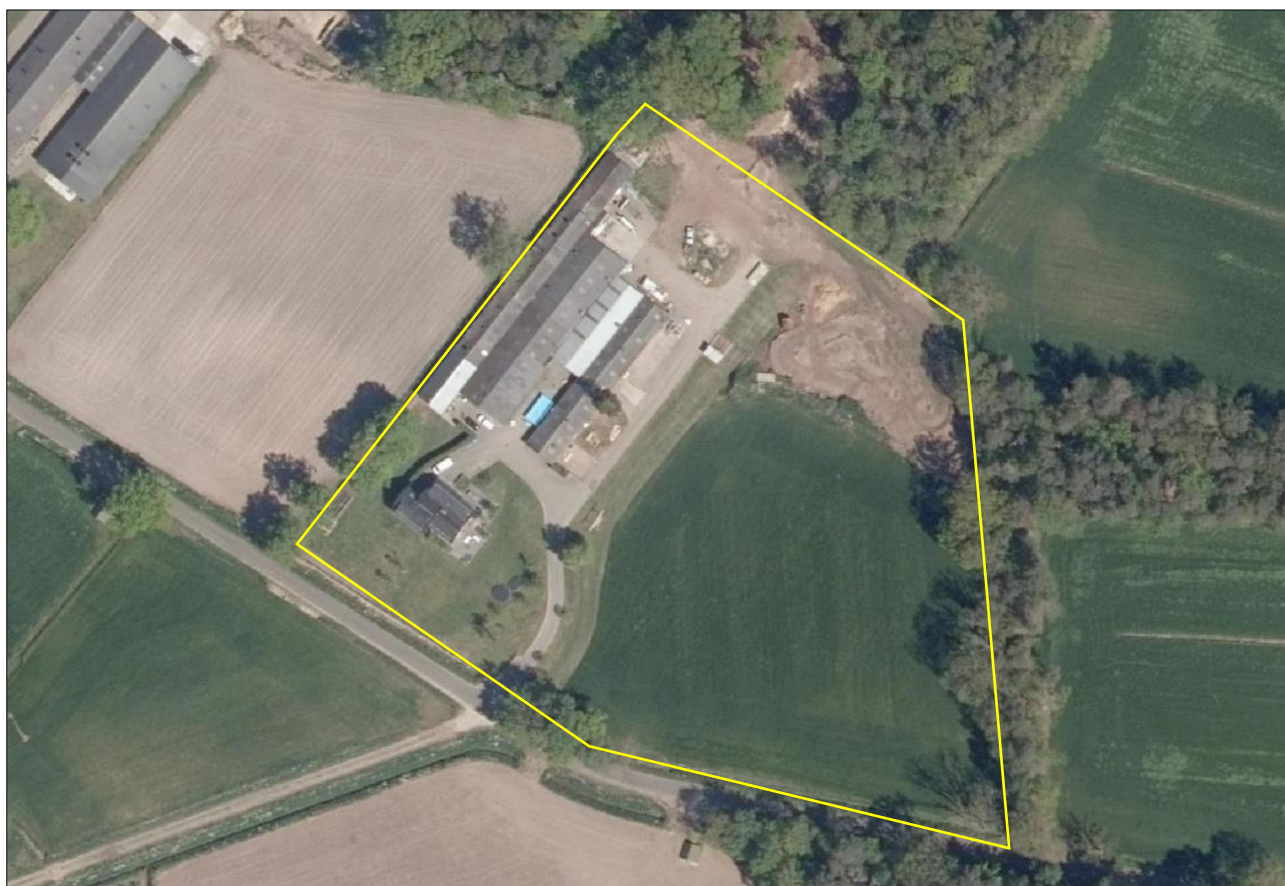
*Begrenzing van het plangebied; deze wordt met de gele lijn aangeduid (bron luchtfoto: ruimtelijkeplannen.nl).*

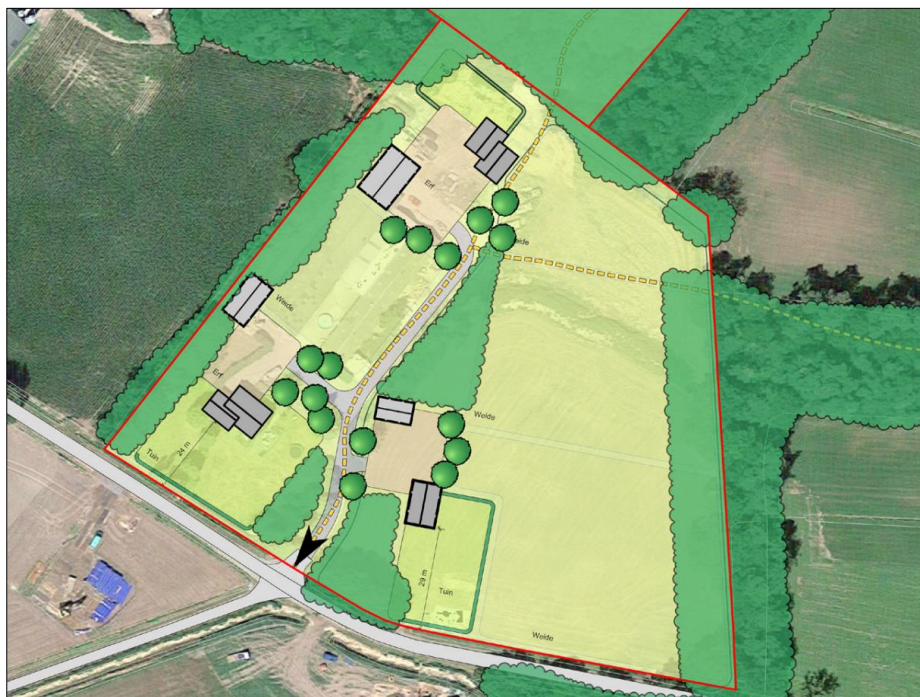
Plattegrond van het wenselijk eindbeeld (bron: Ellen Klein Gunnewiek Ruimtelijk advies & omgevingsmanagement).

Het voornemen bestaat om twee extra woningen en drie bijgebouwen in het plangebied te realiseren. Om deze nieuwbouw te realiseren dienen de kapschuur, varkenstallen en loods gesloopt te worden. De nieuwe woonerven worden d.m.v. een nieuw aan te leggen verharde weg in verbinding gebracht met de Ganzebosweg. Aangenomen wordt dat een deel van de bestaande erfverharding verwijderd en vervangen wordt en dat er nieuwe erfverharding wordt aangelegd. Tevens wordt aangenomen dat de laurierstruik wordt verwijderd maar dat de overige beplanting behouden blijft. Het plangebied wordt nadien landschappelijk ingepast d.m.v. de aanplant van erfbeplanting. Op onderstaande afbeelding is een plattegrond van het wenselijk eindbeeld weergegeven.

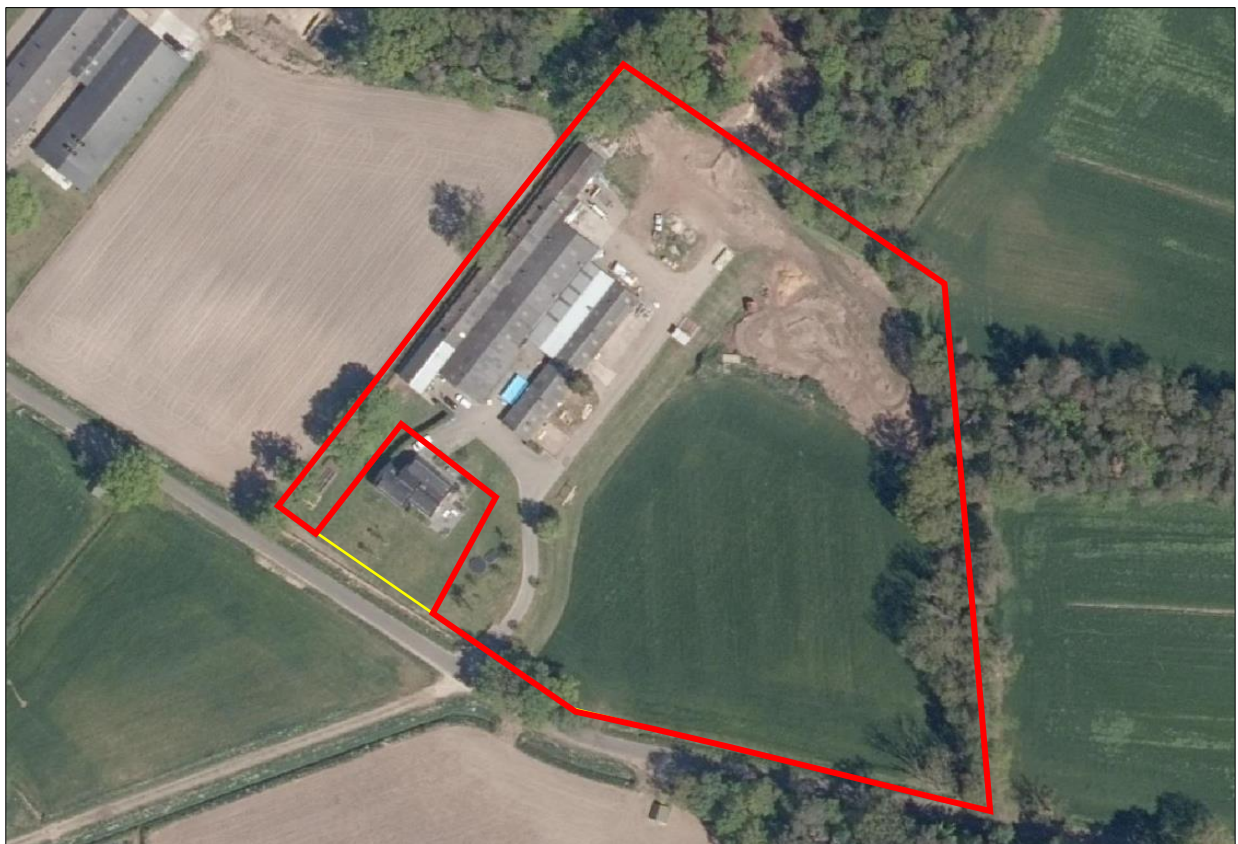
*Begrenzing van het plangebied (gele lijn) en het onderzoeksgebied (rode lijn).*

Omdat er geen werkzaamheden uitgevoerd worden aan de bedrijfswoning, is deze niet meegenomen in het onderzoek. Indien in dit rapport gesproken wordt over plangebied, wordt onderstaand onderzoeksgebied bedoeld.

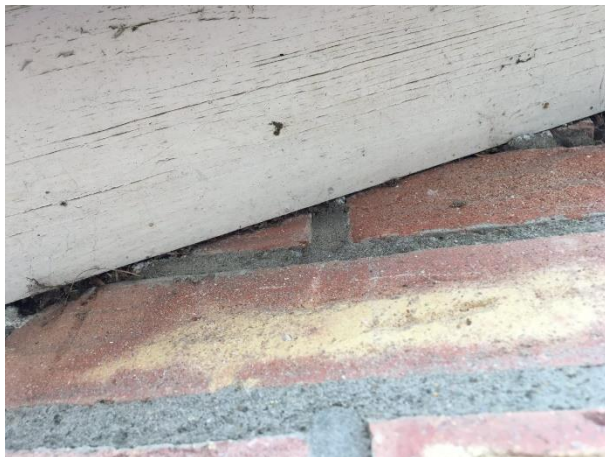
*De betimmering van het dak overstek sluit naadloos aan op de buitengevels.*

ventilatieopeningen aangetroffen die vleermuizen de kans bieden een verblijfplaats te bezetten. Ook sluit de betimmering van het dak overstek naadloos aan op de buitengevels. De bebouwing is voor vleermuizen wel toegankelijk maar er zijn geen aanwijzingen gevonden dat vleermuizen er een verblijfplaats in bezetten. Verblijfplaatsen van vleermuizen in gebouwen zijn doorgaans eenvoudig vast te stellen aan de hand van uitwerpselen op de grond onder de hangplek. Verder zijn in het plangebied geen potentiële verblijfplaatsen van vleermuizen waargenomen, zoals een holle ruimte achter een boeiboord, windveer, loodslab, vensterluik, zonnewering of gevelbetimmering aangetroffen. In het plangebied zijn geen holenbomen aanwezig. Ervaring met vleermuisonderzoek op dergelijke erven heeft aangetoond dat vleermuizen doorgaans geen verblijfplaats bezetten in de spouw van varkensstallen. Wel bezetten vleermuizen veelal een verblijfplaats in de (bedrijfs)woning. In voorliggend geval, staat de (bedrijfs)woning buiten het onderzoeksgebied.

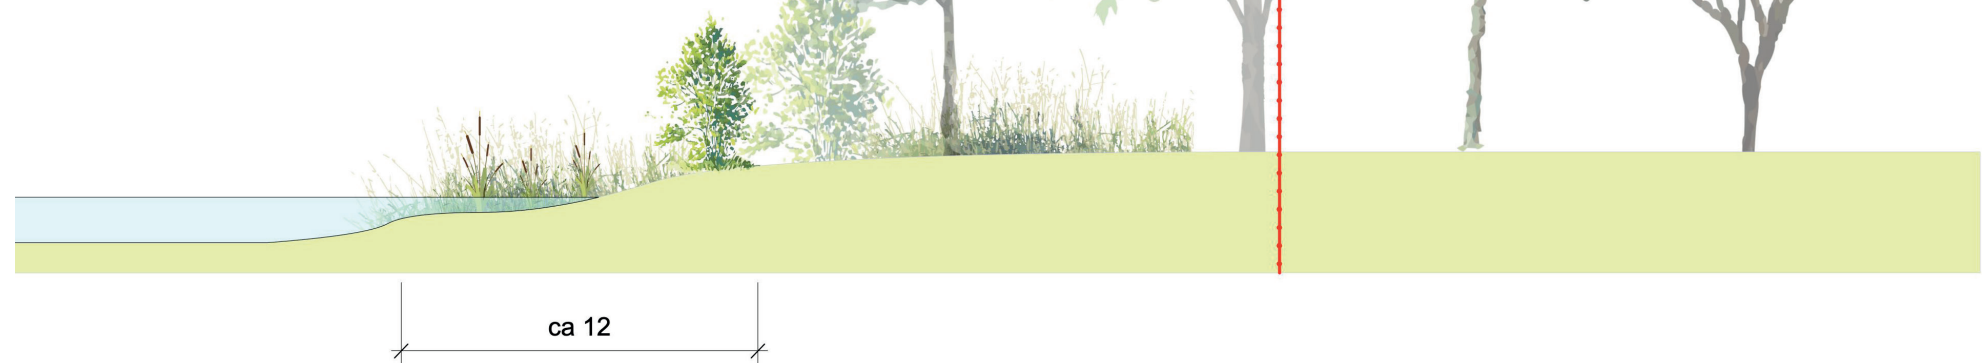
De vijver wordt gevoed door een natuurlijke bron, waardoor de waterkwaliteit erg goed is. Dit biedt veel ecologische potentie. Echter is er lange tijd weinig onderhoud aan het omringende bos gepleegd, waardoor vrijwel alle oevers nu erg donker en beschaduwd zijn. De oevers zijn ook relatief steil. Door de boomlaag uit te dunnen en de oevers te herprofiëren van de oever, geeft dit een sterke verbetering voor de biotoop van (zang) vogels, amfibieën, libellen, insecten en een gevarieerde oeervervegetatie. Voor ijsvogels (beschermde inheemse soort) kan er een deel van de oever ingericht worden met een ijsvogelwand, zodat die geschikt is voor nestgelegenheid.

Totale lengte van de oever: ca 420 m<sup>1</sup>.
