## **Nader asbestonderzoek Groessenseweg 15 te Zevenaar**

**29 oktober 2019**

| <b>Opdrachtgever</b> | Provincie Gelderland |

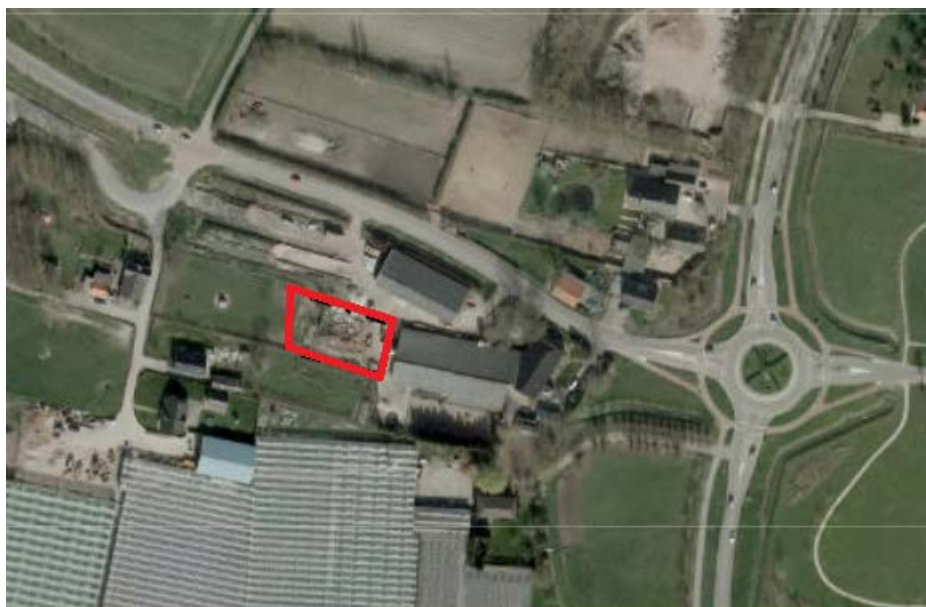
Figuur 2.1 Onderzoekslocatie (rood), bron Cyclomedia StreetSmart

Het onderhavige nader asbestonderzoek is uitgevoerd ter plaatse van de voormalige gronddepots, zoals weergegeven in rood in figuur 2.1. De locatiegrens is tevens weergegeven op een topografische kaart in bijlage 2.

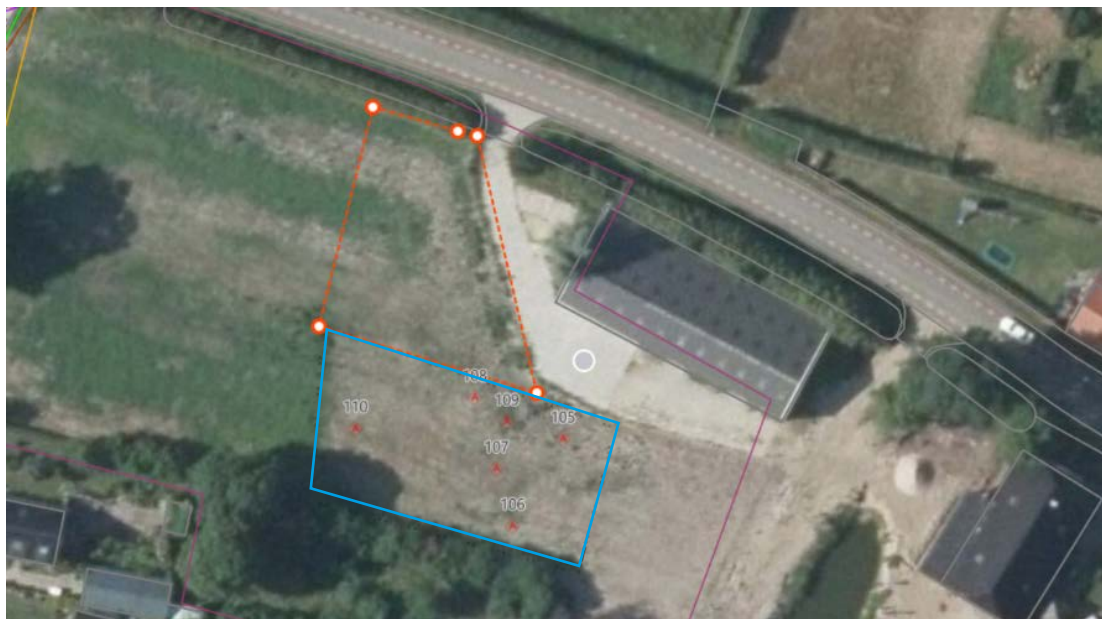
Gestart is met een visuele inspectie van het maaiveld. Hierbij is op diverse plekken asbestverdacht plaatmateriaal waargenomen op de locatie. Daarnaast is asbestverdacht plaatmateriaal waargenomen op het maaiveld buiten de onderzoekslocatie. De locatie waar het asbestverdachte materiaal is waargenomen is weergegeven in afbeelding 4.1. Er is een asbestverzamelmonster samengesteld van het materiaal op het maaiveld (ter plaatse van de onderzoekslocatie). De vindplaatsen van het asbestverdacht materiaal buiten de locatiegrenzen is niet geregistreerd en er is geen verzamelmonster van samengesteld.

*Figuur 4.1 Asbestverdacht materiaal binnen de onderzoekslocatie (weergegeven binnen de blauwe contour als nummer 105 tot en met 110) en buiten de onderzoekslocatie (binnen de oranje contour)*

Hoewel asbestverdacht materiaal is waargenomen op een groter oppervlak, heeft het onderzoek zich beperkt tot de huidige onderzoekslocatie (900 m<sup>2</sup>).

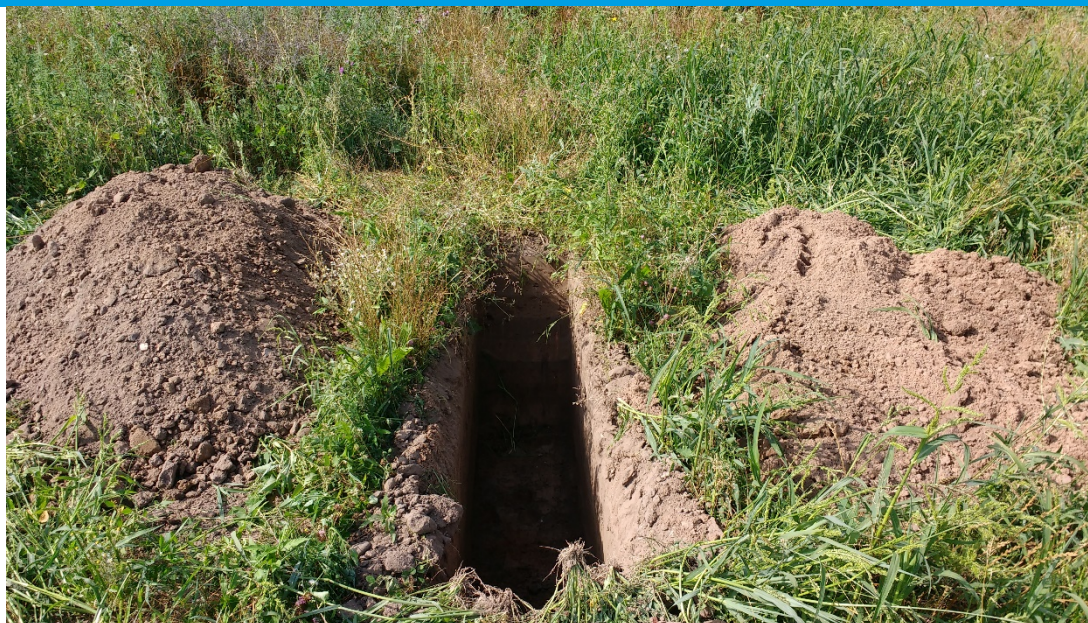
Sleuf 101

In alle sleuven is in de bovengrond een bijmenging aan asbestverdacht materiaal waargenomen, bestaande uit golfplaat. In sleuf 101 is daarnaast ook asbestverdachte spijkerplaat waargenomen. De bijmengingen bevinden zich in de bodemlaag tot circa 1,10 m -mv.

De grond van sleuf 101 is separaat bemonsterd, omdat hier afwijkend plaatmateriaal (spijkerplaat) is waargenomen. Van de grond van de overige 4 sleuven is 1 mengmonster samengesteld. Het betreft de gelijke bodemlaag, waarin het aantal asbeststukjes heterogeen verdeeld is. Met deze mengmonsters wordt verwacht dat de algemene kwaliteit (wat betreft asbesthoudendheid) van de grond op de locatie wordt bepaald en tevens de 'worst case' (analyse op grond uit sleuf 101).
