# Trillingshinder elektrische bussen

Onderzoek naar de trillingshinder als gevolg  
van de inzet van elektrische bussen in de  
gemeente Utrecht

| <b>Onderwerp</b> | Trillingshinder<br>Elektrische bussen Utrecht |
| <b>Datum</b> | 19 okt 2023 |

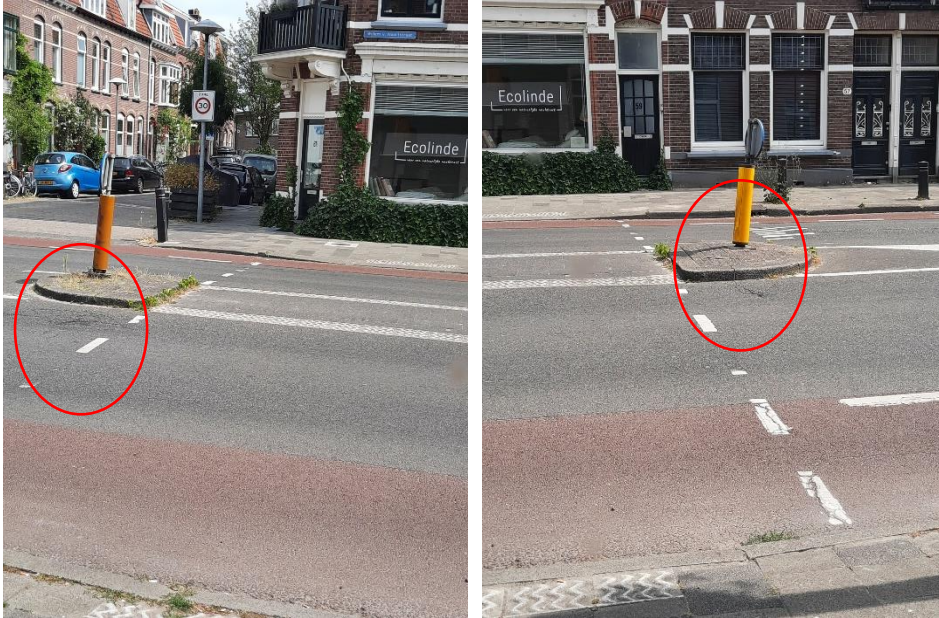
Voor de woning ligt een middengeleider, in de volksmond een vluchtheuvel genoemd. De bewoner heeft aangegeven dat de bussen deze soms bij het voorbijrijden raken: de bus rijdt een stukje op de rand van de stoep en valt dan

weer op het wegdek. Op de plek waar dit gebeurt zijn scheuren in het wegdek ontstaan, welke worden weergegeven in Figuur 5 hieronder. Zo'n incident is overigens niet waargenomen tijdens de bemande meting.

Figuur 5: Schade aan het wegdek in de Willem van Noortstraat

- De gemeente kan ervoor kiezen om een slecht wegdek en/of schades sneller te repareren. Dit is overigens wel afhankelijk van de aard van de oneffenheden of andere schades. De doorlooptijd van asfaltreparaties is namelijk aanzienlijk langer dan reparaties aan bestrating.
- De gemeente kan ervoor kiezen om de drempels in busroutes met inzet van (gelede) elektrische bussen weg te halen of anders vorm te geven. Er bestaan bijv. sinusvormige drempels of plateaus die leiden tot minder schoksgewijze verticale bewegingen van voertuigen.
- De gemeente kan er ook voor kiezen om de middengeleiders zodanig vorm te geven dat de kans op schade wordt verkleind. Ook zouden ze kunnen worden weggehaald.

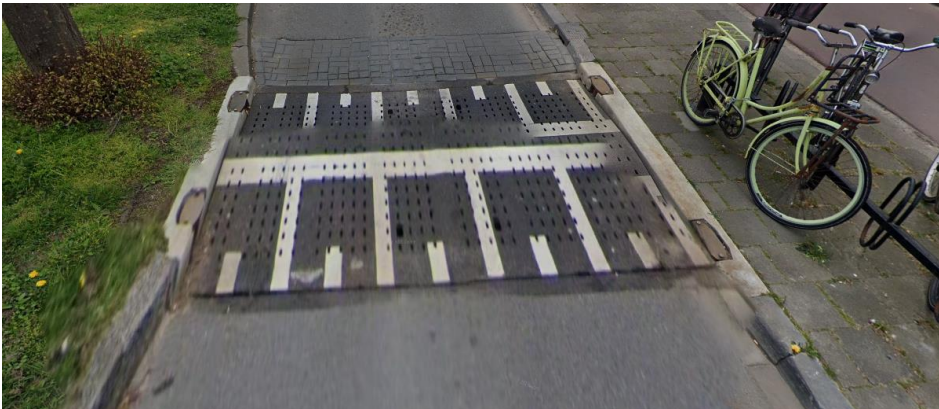
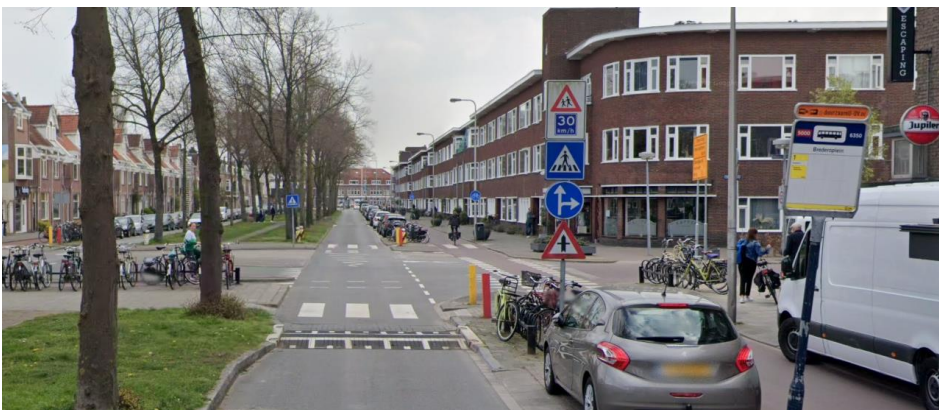
Ter plekke van de woning bevindt zich een zogenaamde flexdrempel. Dit is een drempel die inzakt bij de passage van een zwaar voertuig. De drempel ligt hier op proef. De drempel voldoet overigens (nog) niet aan de verwachtingen. De dempers zijn recentelijk vervangen en er is gekeken of een schuddend frame de trillingen veroorzaakt.

Figuur 6 – Flexdremmel in de Croeselaan
