### **Aanleg glasvezel kabel Kwadijk.**

### **Aanleg in de straat Kwadijk Oost van de kerk.**

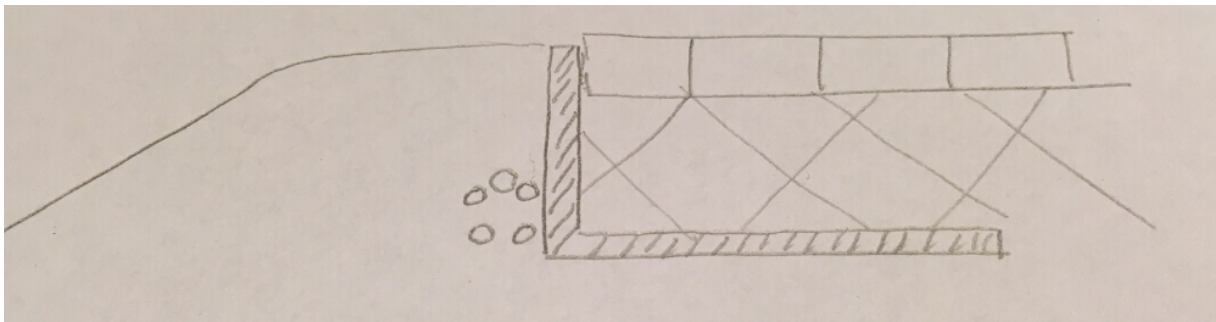
Aan de zijde van de sloot liggen keerwanden ter ondersteuning van de bestrating.

De voeringpijpen zijn tegen deze keerwanden aangelegd met een dekking van ca 20 tot 30 cm dekking.

De keerwanden opnieuw stellen zonder de kabels te raken lijkt mij een ondoenlijke zaak en gaat in de toekomst problemen geven.

De kabels horen op 60 cm dekking te liggen. Hoe en waar dit realiseerbaar is, is niet ter beoordeling van mij, maar op deze wijze zijn problemen in de toekomst verzekert.
