Schademelding door wateroverlast aan gemeente Waalre (blad 1 van 3)

Betreft: ondergelopen woonhuis van: / door **hevige regenval tijdens onweersbui**

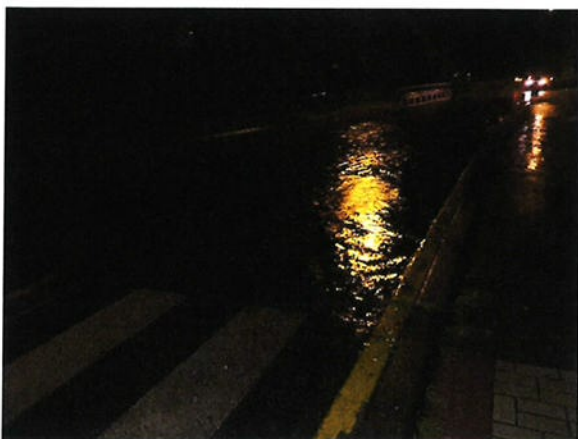
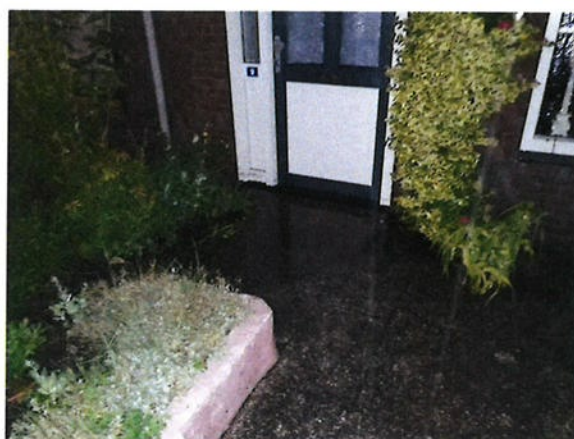
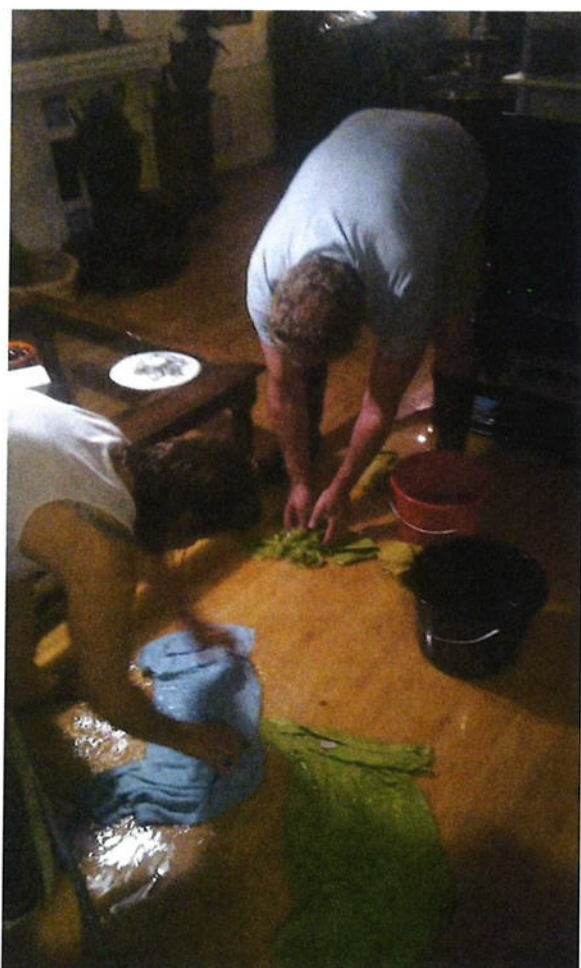
Voorkant huis

Water liep voor en achter het huis binnen

Door de hevige regenval kon het riolerings-systeem de enorme toestroom van regenwater niet meer verwerken en liep het water vanaf de rijweg in hoog tempo de voortuin in. Ook liep het water achter het huis niet meer weg en drong via de gesloten serredeuren naar binnen.

Binnen enkele minuten steeg het waterniveau voor de deur tot een dermate hoogte (circa 15 cm.), dat het zich door de gesloten voordeur naar binnen perste. Dit ging zo snel, dat het water binnen, achter de deur, niet tegen te houden was.

Daardoor liepen de gang en de woonkamer al snel vol regenwater tot een hoogte van circa 4 cm.

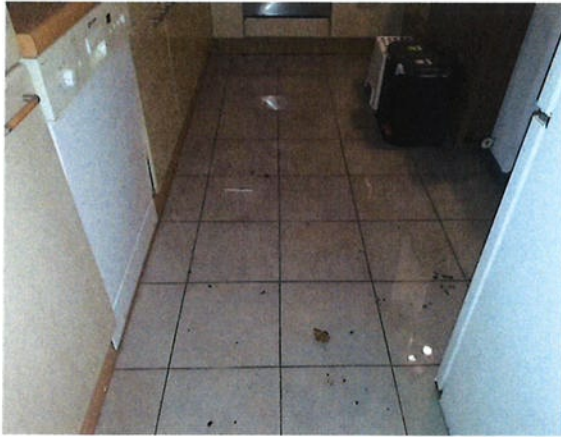
Achterkant huis

Omdat het regenwater in de tuin achter het huis niet meer via de put werd afgevoerd, steeg het daar ook en drong via de gesloten achterdeur naar binnen.

Het water zette de serre en de keuken blank.

De **afschermstroken** tussen de vloer en de onderkant van de keukenkastjes hebben lichte waterschade

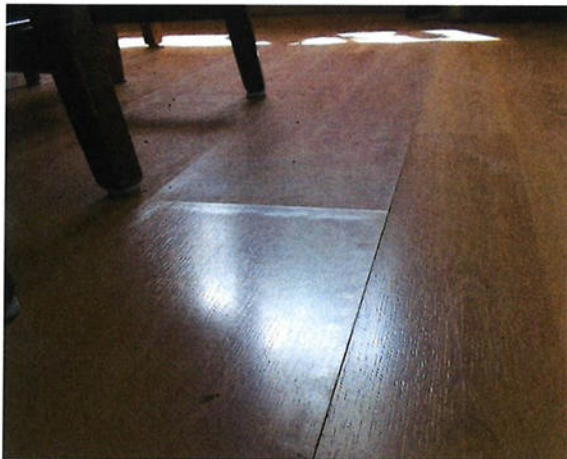
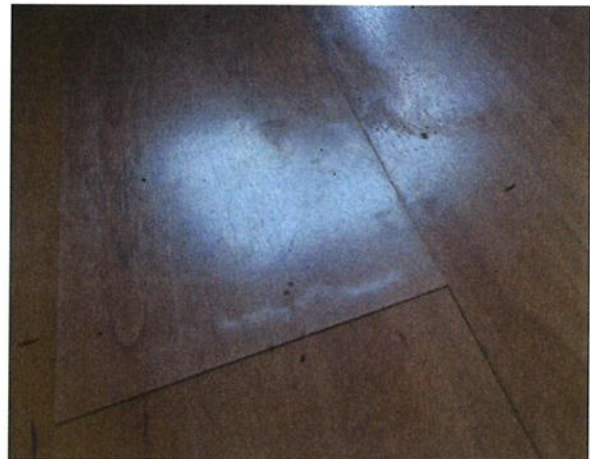
Waterschade in de woonkamer en de gang

In de woonkamer en de gang heeft de **laminaatvloer** door het regenwater onherstelbare schade opgelopen. De randen krullen omhoog en zijn dikker geworden.

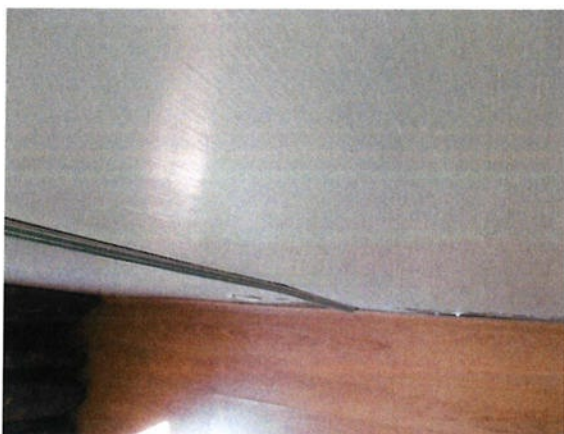
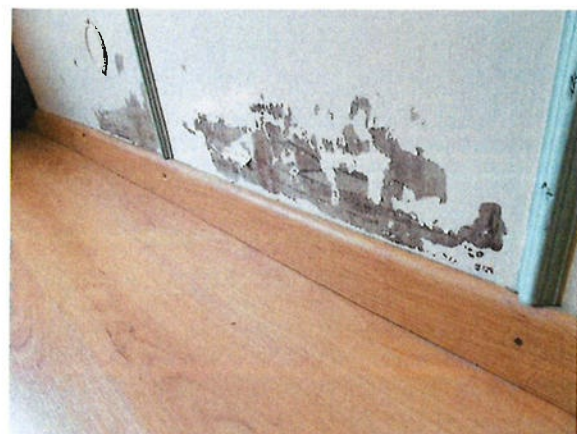
De houten **wandpanelen** en **plinten** in de woonkamer vervormen en zetten uit door het vocht. Ook laat de verflaag los.

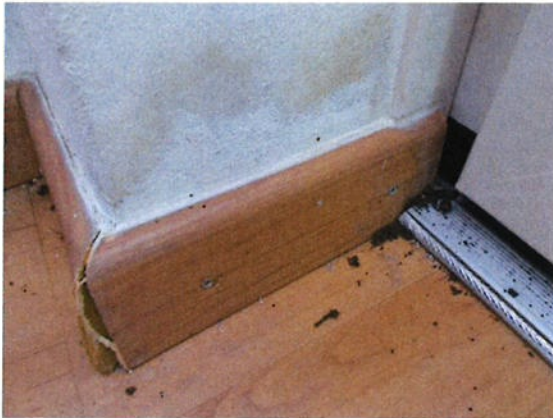
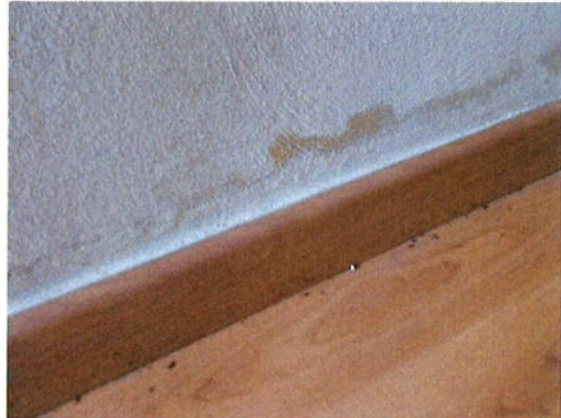
De muren in de gang zijn door het water aangetast, waardoor ze verkleuren en vlekken gaan vertonen. De plinten zetten uit.

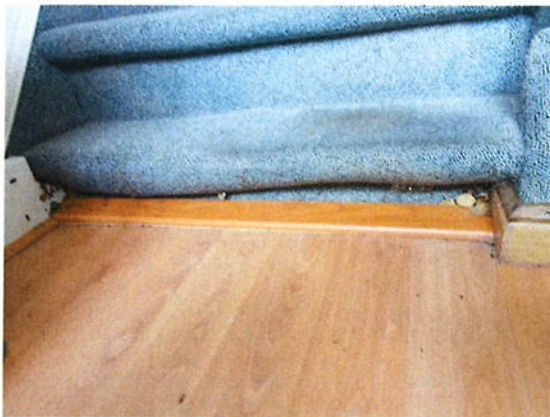
De onderste houten traptrede heeft water opgenomen, waardoor de trapbekleding is losgekomen.

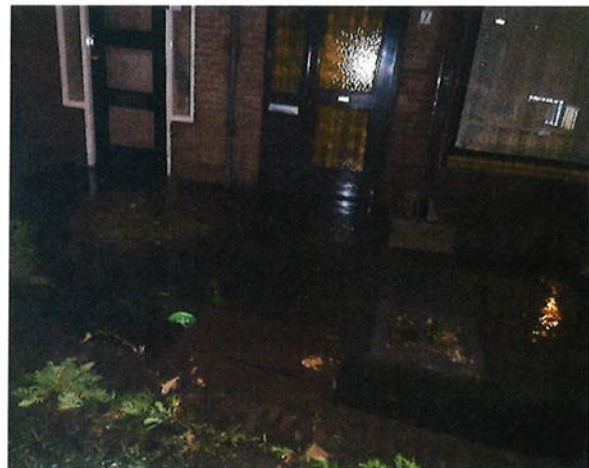
Algehele situatie Sophiastraat nrs. 1 t/m 13

Ook de woningen op nr. 3 en nr. 5 zijn ondergelopen. De belangrijkste oorzaak is, dat de waterafvoergoten, beginnend bij nr. 9 voor de deur en aflopend naar nr. 1, dermate laag liggen, dat het water vanaf de rijweg er overheen spoelt. Dit wordt nog versterkt als er auto's door het hoogstaande water op de rijweg rijden. Zij veroorzaken dan een vloedgolf die met kracht over de goot heen stroomt. Dit is ook al het geval bij minder extreme regenval, omdat de afvoerputten langs de rijweg het regenwater niet snel genoeg kunnen afvoeren.
