**Naam:** Vrouwentroost/Fort bij Kudelstaart  
**Adres:** Kudelstaartseweg 96  
1433 GL KUDELSTAART  
**Gemeente:** Aalsmeer  
**Kad. gemeente:** Aalsmeer  
**Kad. sectie/nr.:** D/2287  
**Monument:** Rijksmonument met nummer 6843  
**Complex:** Nee  
**Functie:** Vm. verdedigingswerk  
**Bouwperiode:** 1906  
**Stijl:** -  
**Architect:** -  
**Omschrijving:** Fort met grachten en aardwerken

## FORT BIJ KUDELSTAART

*Bouwhistorische verkenning, bijlage ruimteboek, augustus 2020*

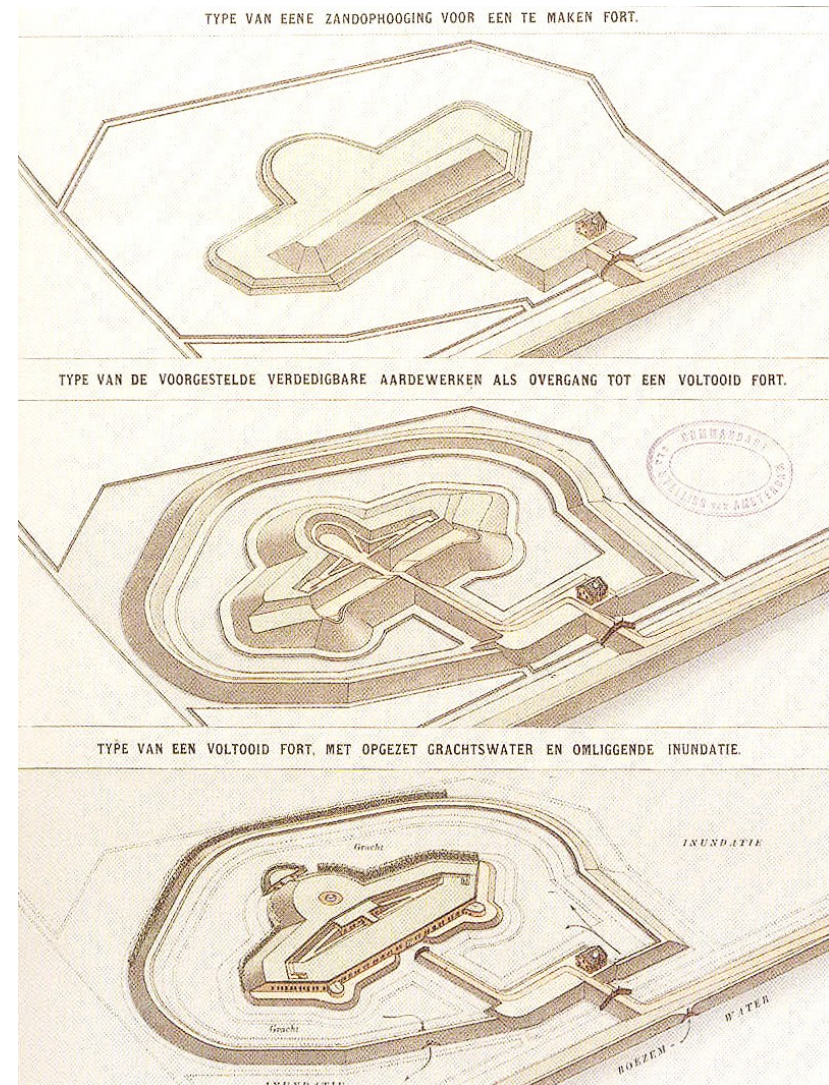
NAAMGEVING VAN DE COMPLEXONDERDELEN VAN EEN FORT DAT OPGEZET IS CONFORM MODEL A, GELIJK AAN FORT KUDELSTAART ([WWW.STELLING-AMSTERDAM.NL/](http://WWW.STELLING-AMSTERDAM.NL/))

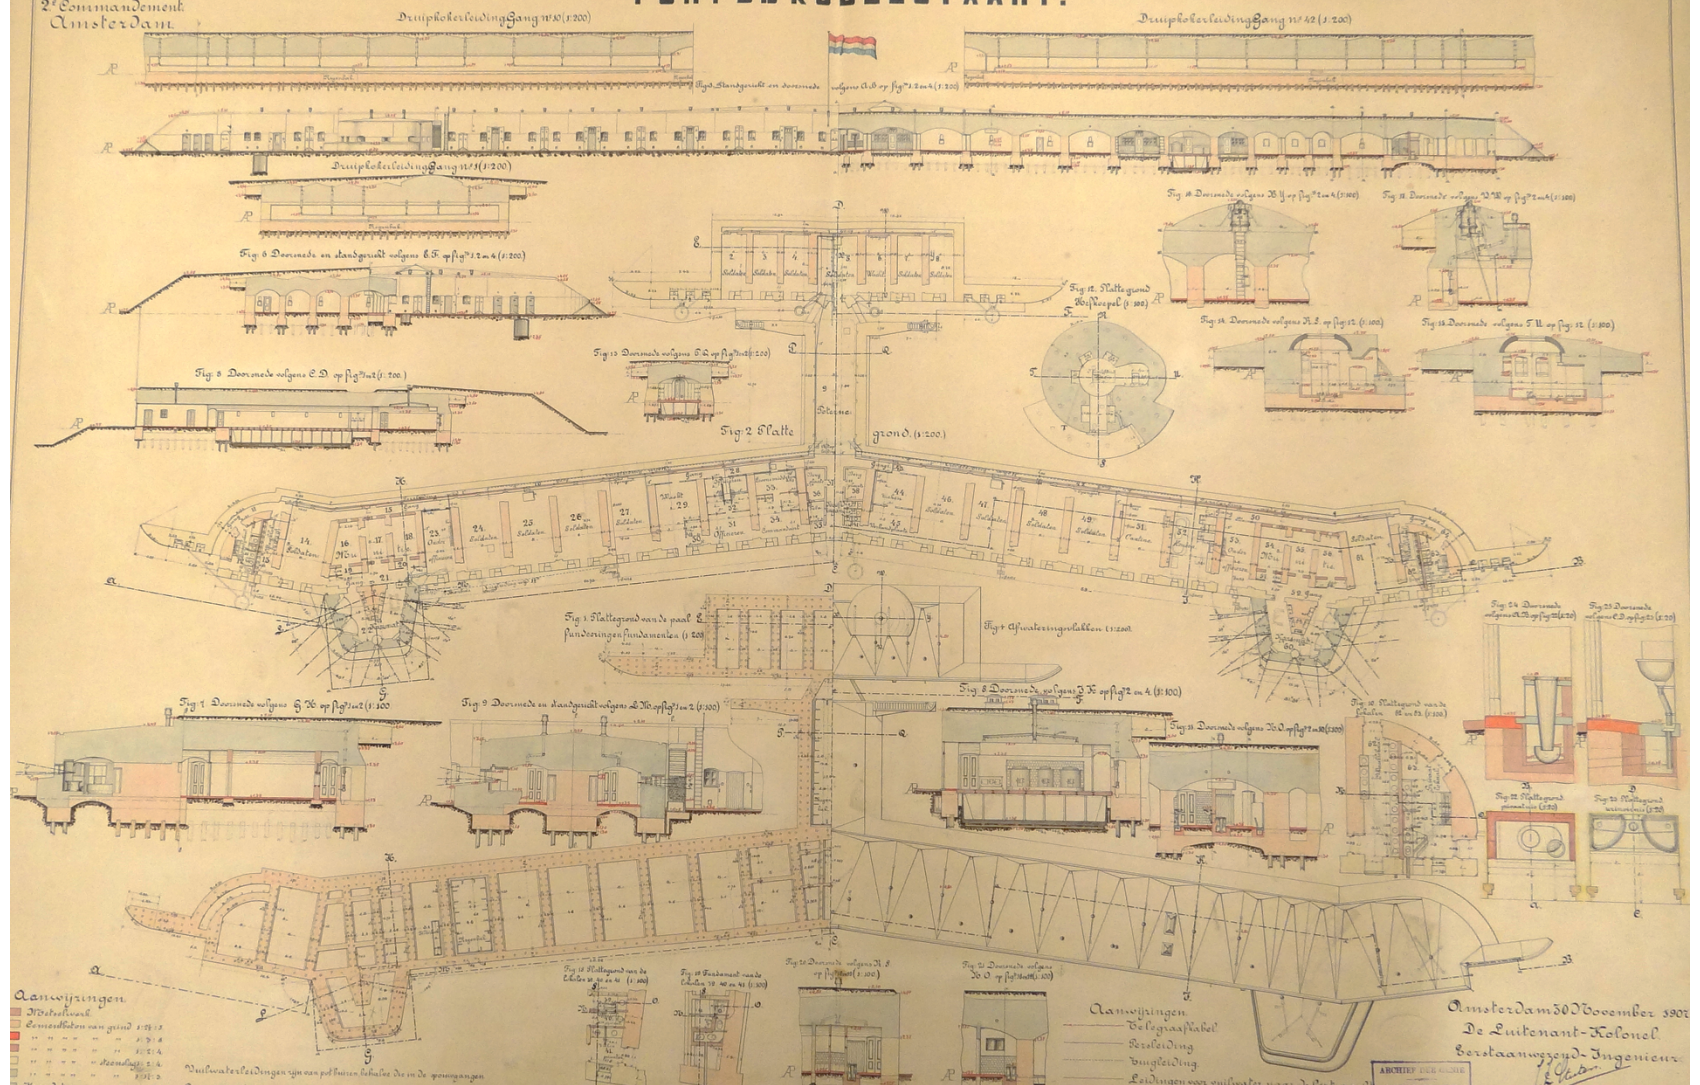
**FORT BIJ KUDELSTAART.**

PLATTEGRONDTEKENING MET DOORSNEDEN EN DETAILS UIT 1905 VAN HET FORT. (ARCHIEF WWW.STELLING-AMSTERDAM.NL/R.ROS)

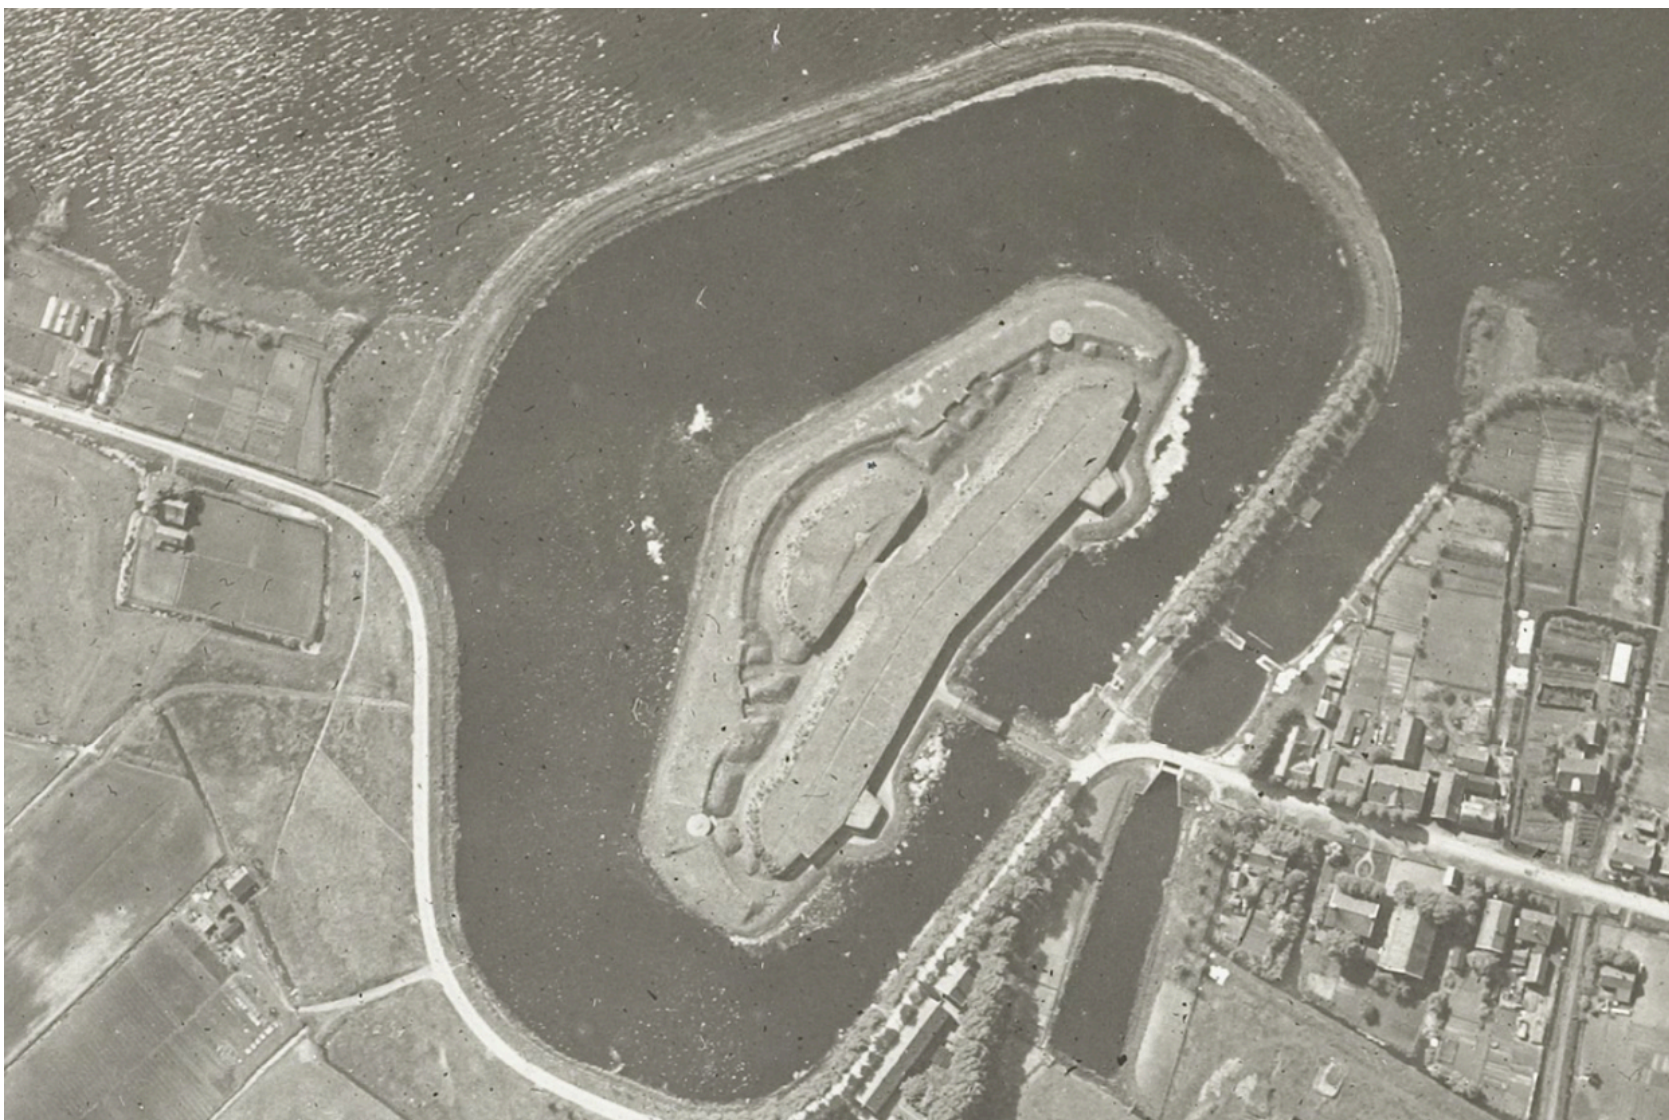
LUCHTFOTO UIT 1906 TEN TIJDE VAN DE AANLEG VAN HET FORT MET ZICHT OP HET ZANDLICHAAAM. DE TWEE GESCHUTSPLAATSEN BIJ DE HEFKOEPELS LIJKEN AL TE ZIJN AANGELEGD.  
(NEDERLANDS INSTITUUT VOOR MILITAIRE HISTORIE)

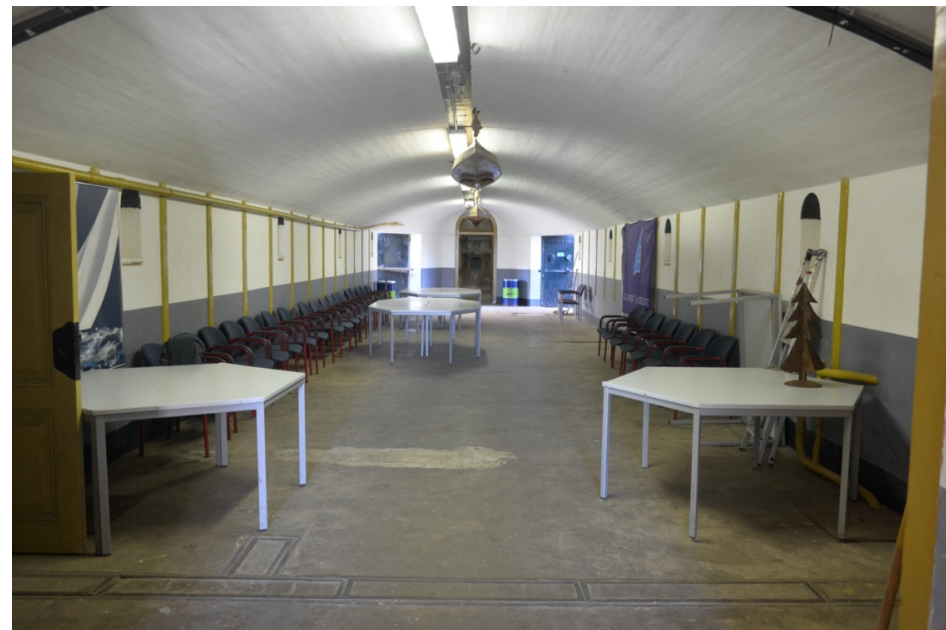
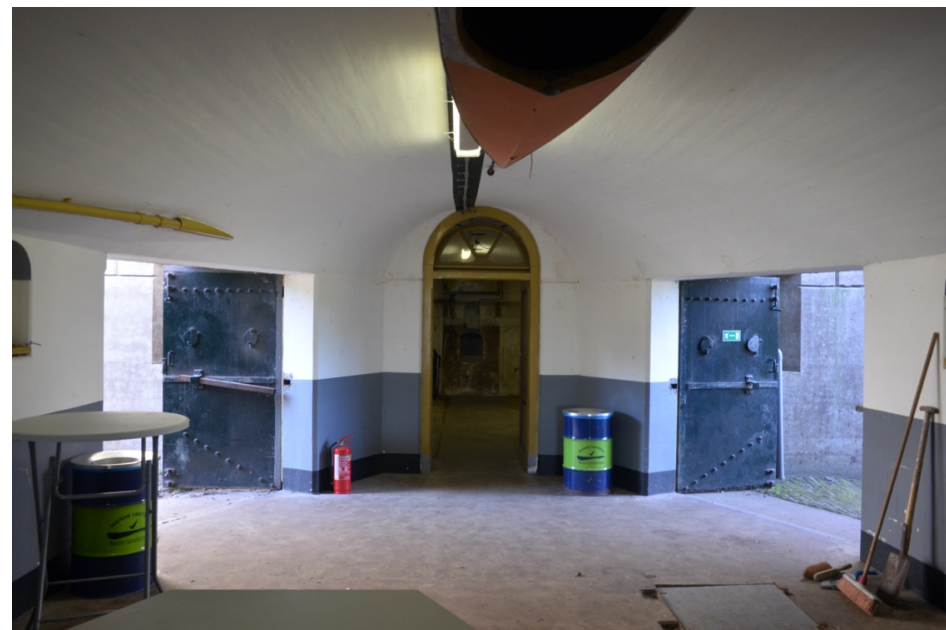
**Monumentwaarden:** De poterne betreft de centrale hoofdas die het hoofdgebouw met het frontgebouw verbindt. De monumentwaarden zijn hoog voor wat betreft structuur en afwerking.

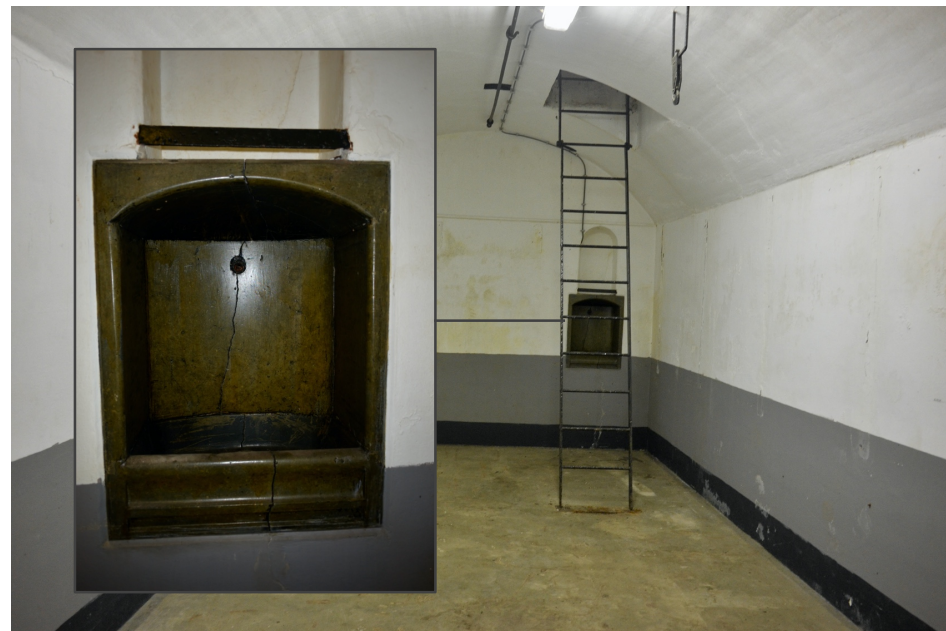
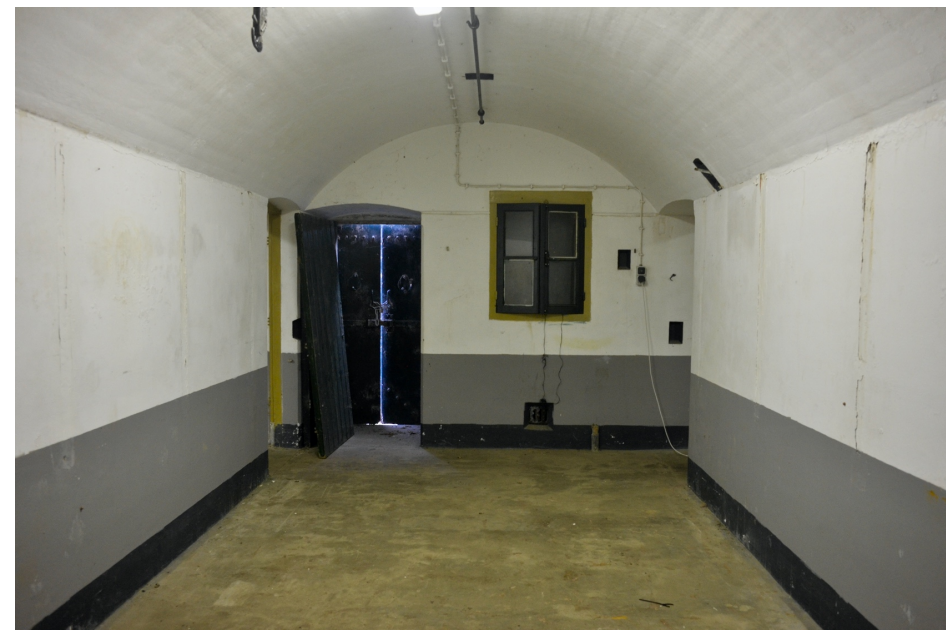
**Monumentwaarden:** De waarden zijn hoog voor wat betreft structuur. Ramen en deuren zijn oorspronkelijk en daarmee ook van hoge monumentwaarde. Met name de koepel is een interessant gegeven in deze ruimte.

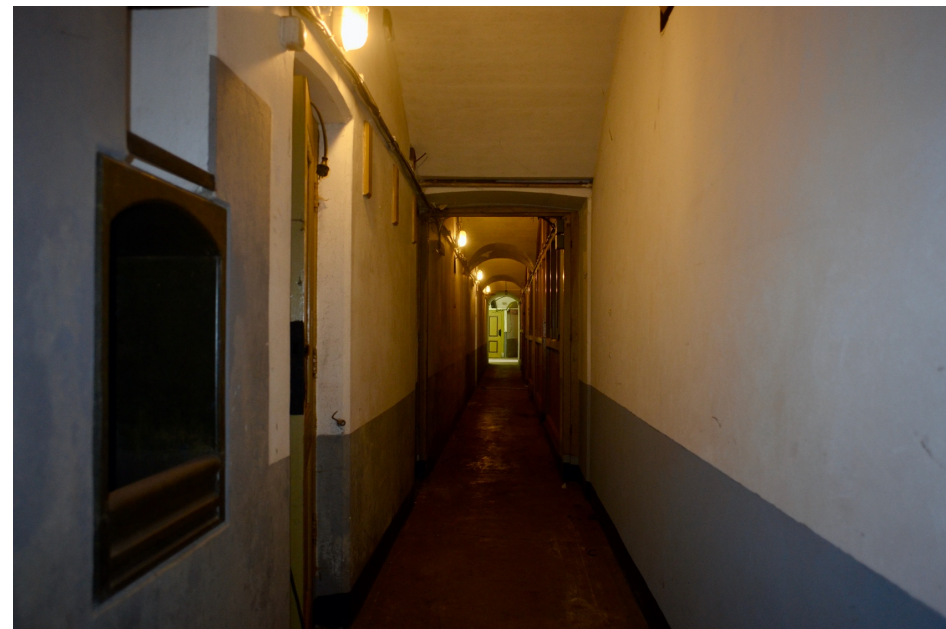
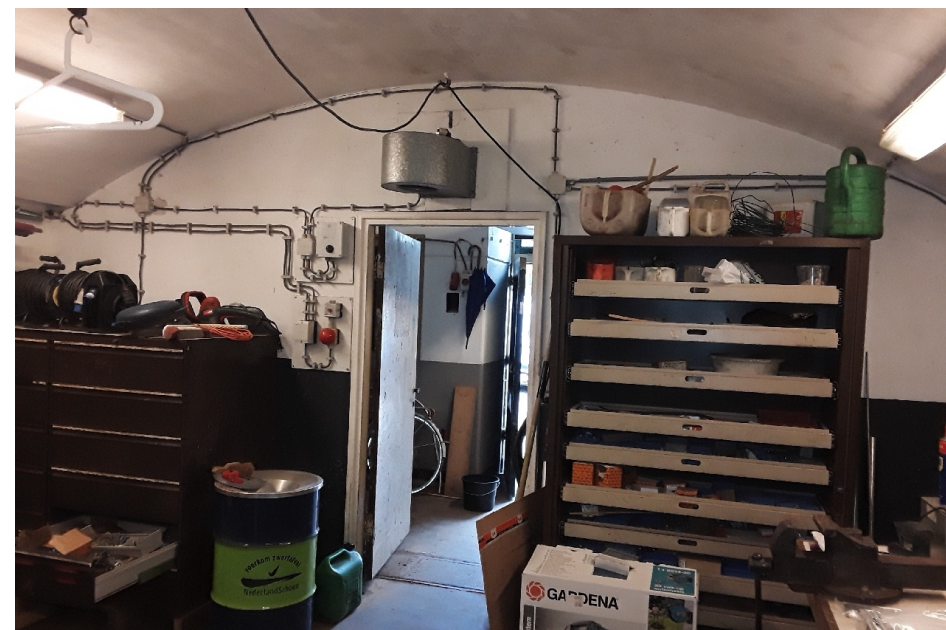
**Monumentwaarden:** De structuur en originele afwerkingen kennen een hoge monumentwaarde, de twee dwarswanden die de ruimte afgrenzen zijn later geplaatst en indifferent van waarde.

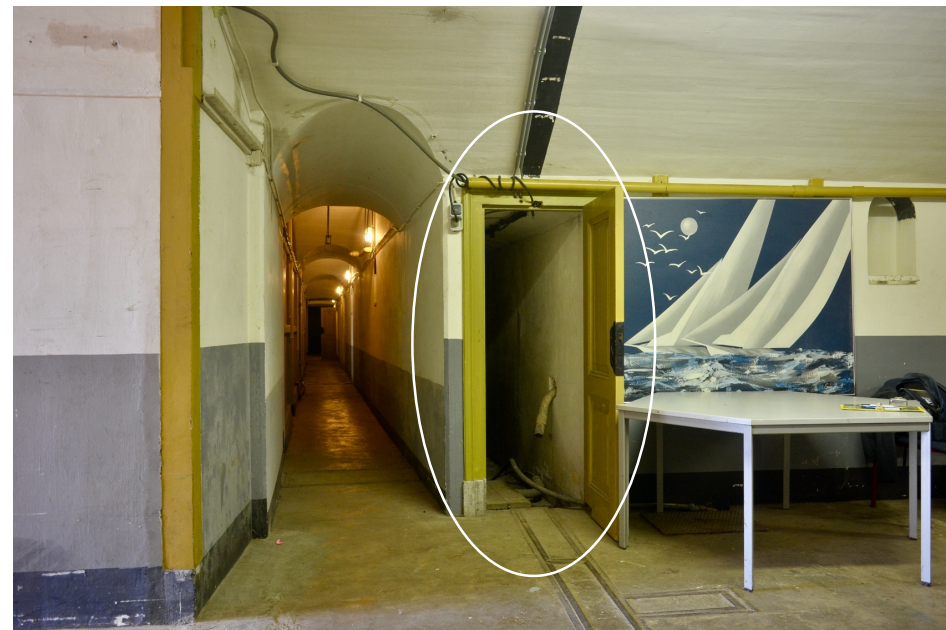
**Monumentwaarden:** De structuur van de inspectiegang is van hoge waarde, omdat het in nauwe relatie staat met het technische vernuft en functioneren van het fort. De installaties zelf zijn van positieve waarde.

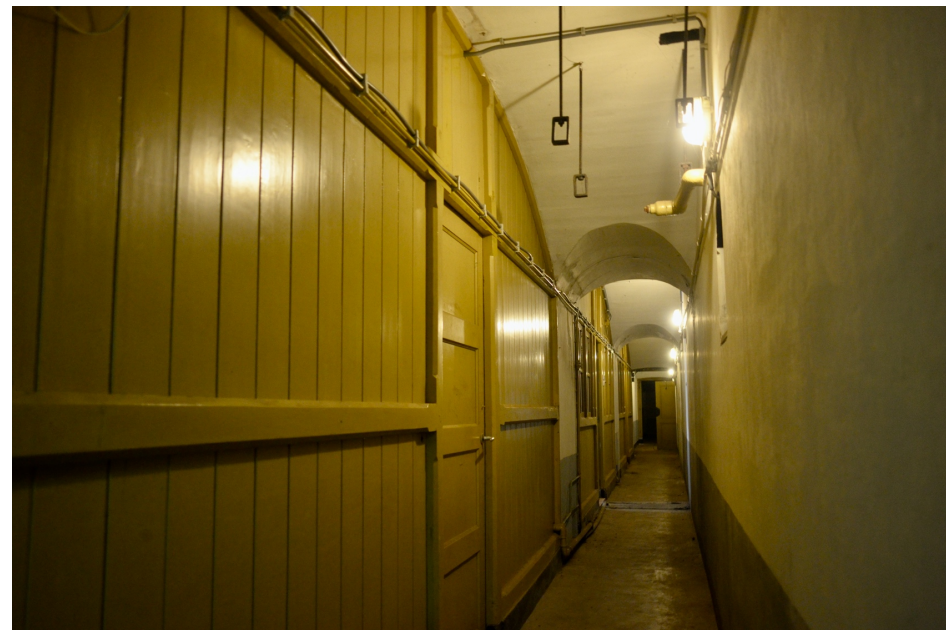
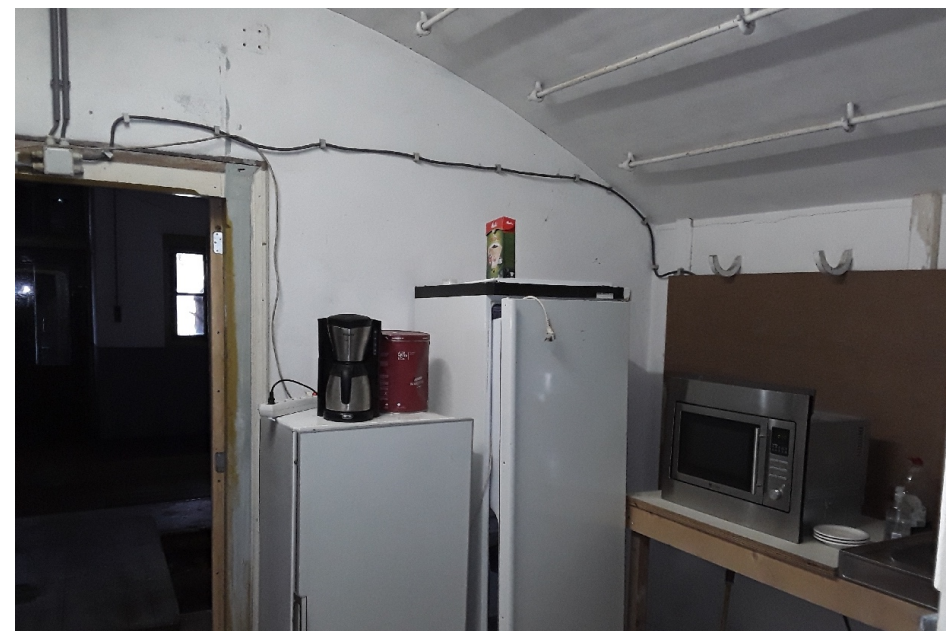
**Monumentwaarden:** De structuur van de ruimte is van hoge waarde, evenals de houten binnenpui. De deur in de pui is van later datum en indifferent van waarde. De stangen en haken hebben een duidelijke relatie met de oorspronkelijke functie van de ruimte en zijn daardoor van hoge monumentwaarde.

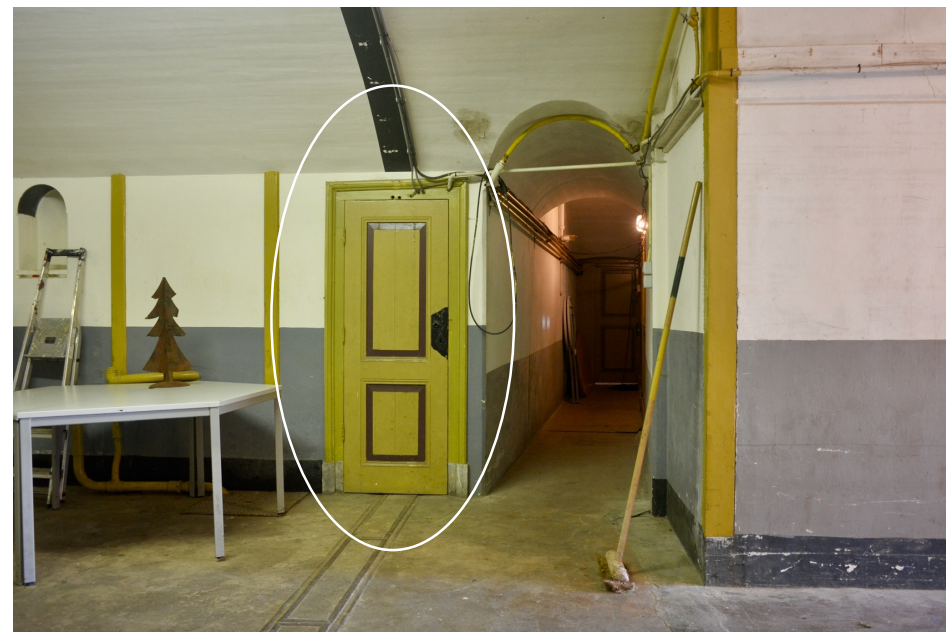
**Omschrijving:** Symmetrisch ten opzichte van de linkervleugel bevindt zich ook bij de rechter vleugel een inspectiegang. Van de gang zelf zijn geen foto's, ook niet bij de 0-meting door RPS. De gang is secundair van aard en zal daardoor geen monumentale afwerkingen kennen. De gang dient om de hemelwaterafvoeren te kunnen inspecteren.

**Monumentwaarden:** De structuur van de ruimte is van hoge waarde. De aanwezige installaties zijn positief van waarde.

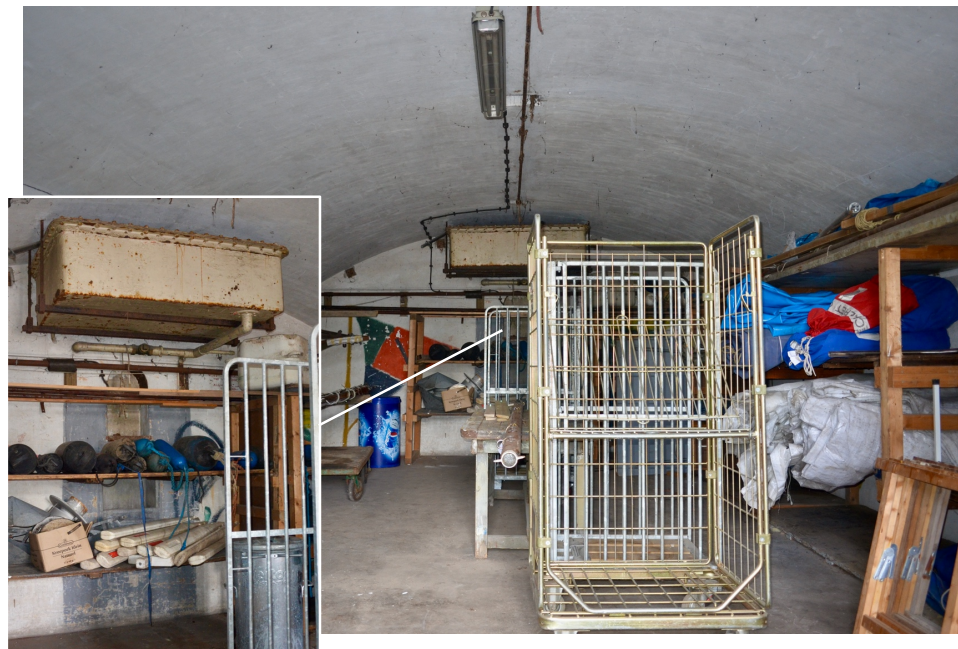
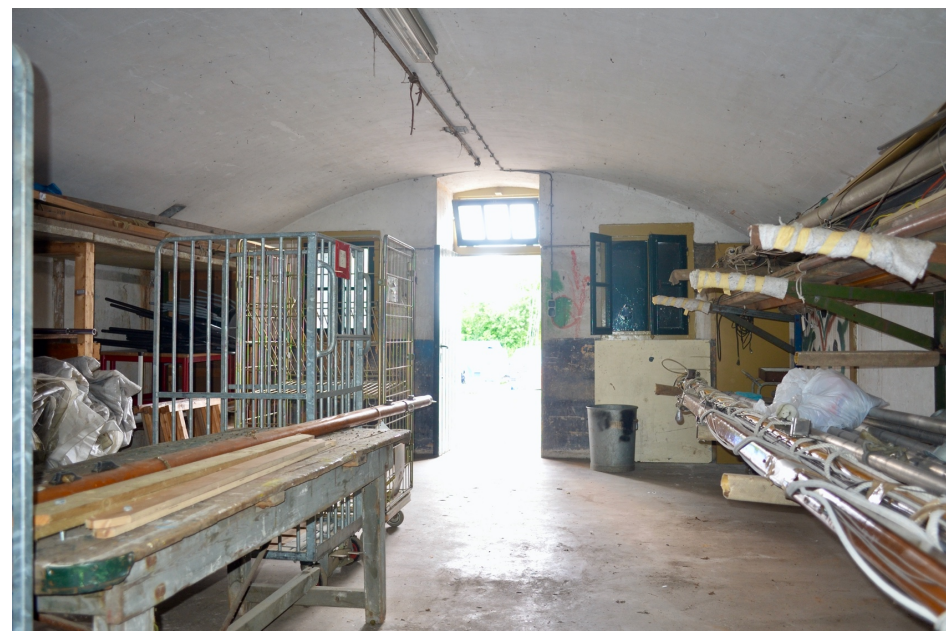
**Monumentwaarden:** De structuur van de ruimte is van hoge waarde. Het aanwezige reservoir is een tastbaar overblijfsel van het functioneren van het fort en daarmee van hoge waarde.

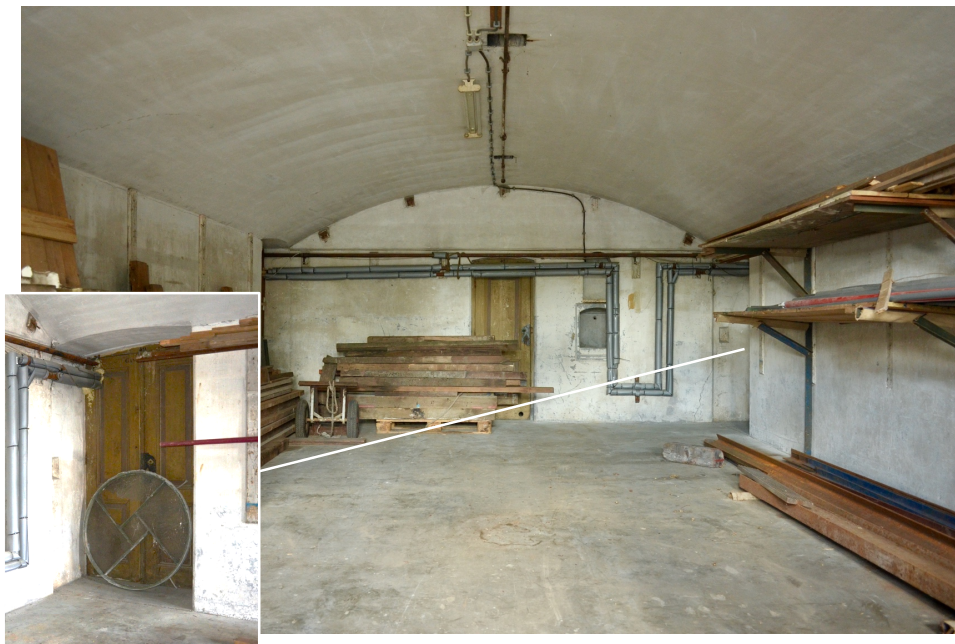
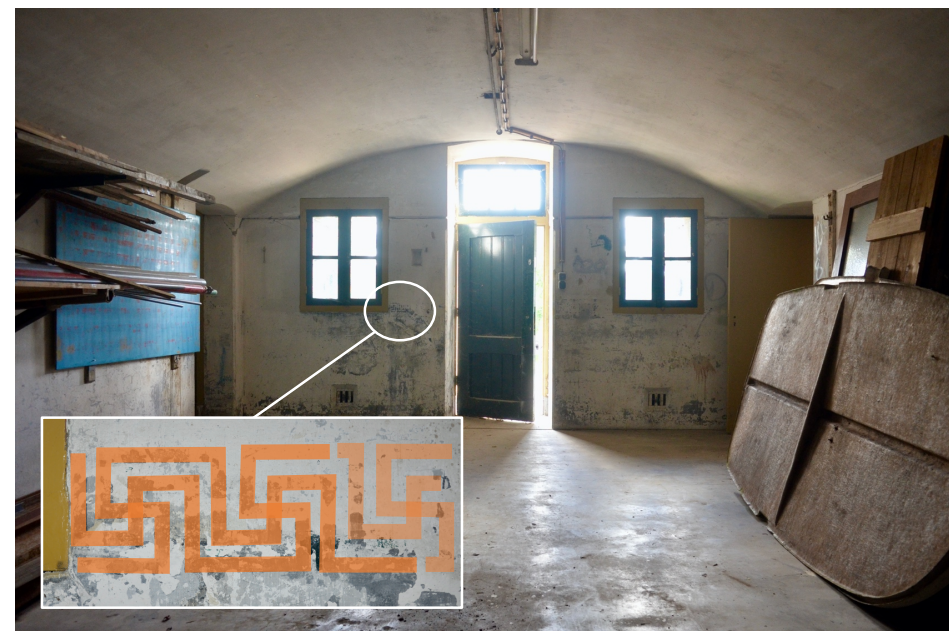
**Monumentwaarden:** De structuur van de ruimte is van hoge waarde. De deuren laten het originele kleurenpalet zien. Dit wijkt af van de opgeknapte exemplaren elders in het fort. De aangetroffen decoratieve band kent enige ouderdom maar onduidelijk is of die uit de bouwtijd dateert. Aan deze decoratie kan een positieve waarde worden toegekend.

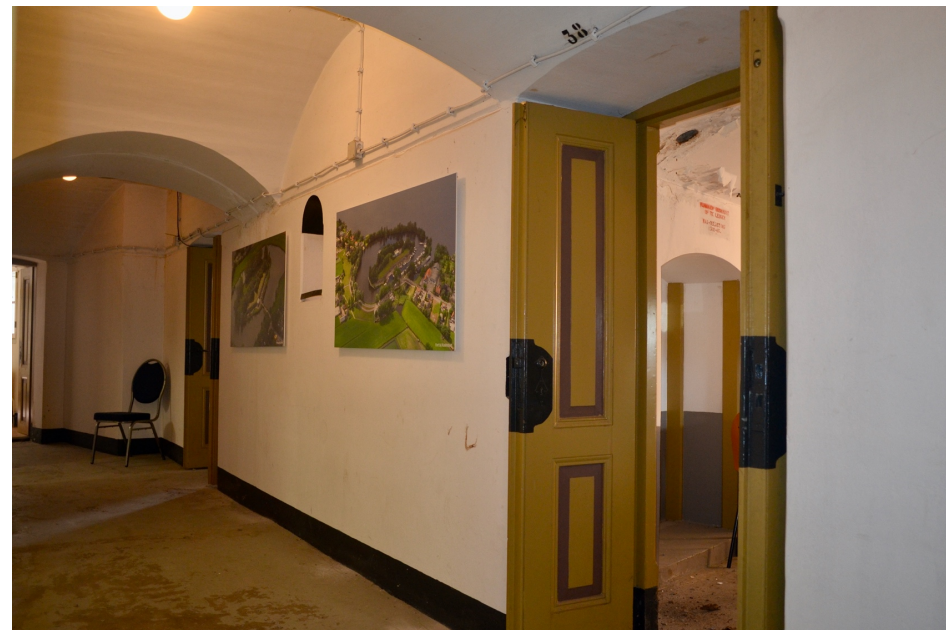
**Omschrijving:** Zicht op de gang ruimte nummer 59, gezien vanuit ruimte 53 richting 61 (geheel op de achtergrond). Rechts de dubbele deuren die toegang geven tot de keelkazemat ruimte nummer 60.
