MAASSTRAAT 9A TE UDEN

BODEM VOORONDERZOEK

Opdrachtgever: BRO
Projectnr: BRO115
Rapportnr: MIL21.142
Status: Definitief
Datum: 3 november 2021

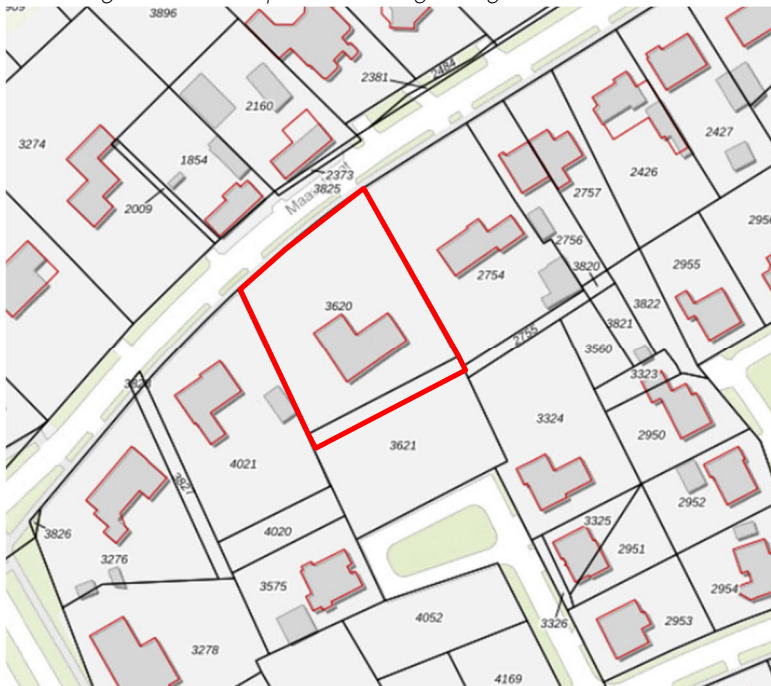
Afbeelding 2: Kadastraal perceel met begrenzing onderzoekslocatie

Adres	Maasstraat 9a te Uden
Kadastrale gegevens	UDN00, sectie I, nummer 3620 (geheel) en een smalle strook (circa 6,5 meter) van het perceel 3621
Te onderzoeken oppervlakte:	nr. 3620: 2.147 m ² en nr. 3621: 300 m ² (totaal 2.447 m ²)
Gebruik	Woning met tuin
Verhardingen	Oprit
