Verkennend bodem- en asbestonderzoek Malvalaan te Aalst

Aeres Milieu Projectnummer : AM22409-1
Status rapport : Definitief (versie 1)
Datum : 2 mei 2023

Opdrachtgever : Accent adviseurs
Luchthavenweg 13E
5657 EA Eindhoven

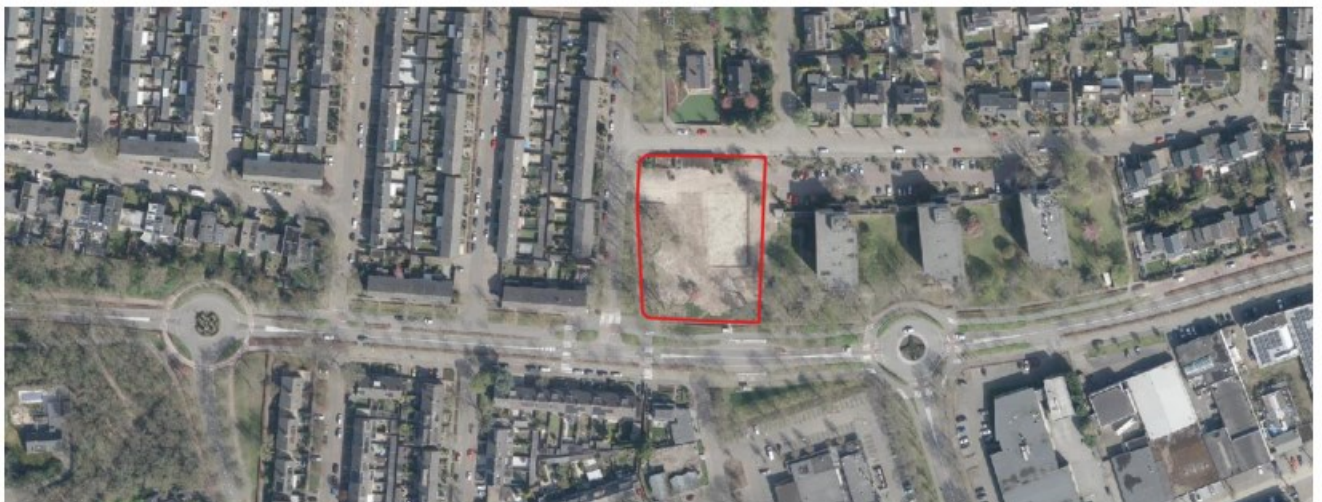
Afbeelding 1: globale begrenzing onderzoekslocatie (bron luchtfoto: PDOKViewer)

De onderzoekslocatie ligt aan de Malvalaan te Aalst. Kadastraal is de locatie bekend als gemeente Aalst, sectie E, nummer 2951. De coördinaten volgens het R.D. stelsel zijn $X = 160.671 / Y = 379.107$. Zie bijlage 1 voor een topografische en kadastrale kaart. Op onderstaande luchtfoto is de globale begrenzing van de onderzoekslocatie weergegeven.

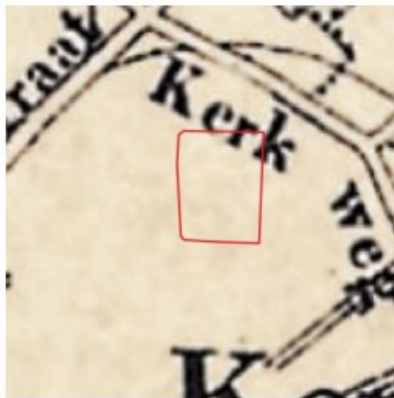
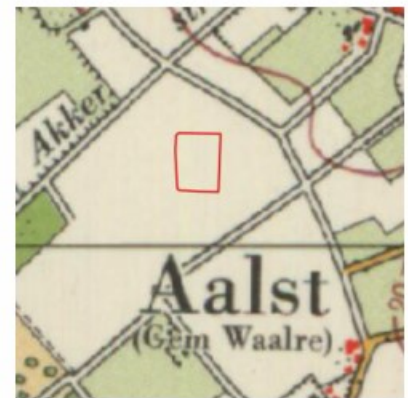
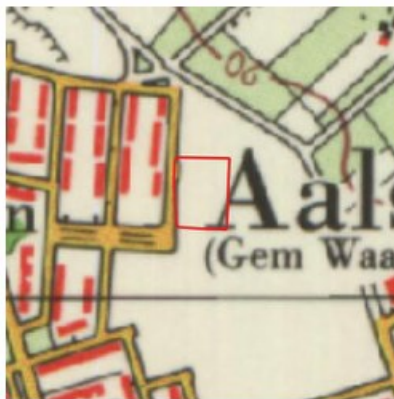
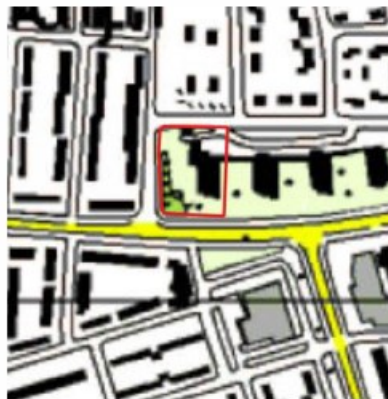
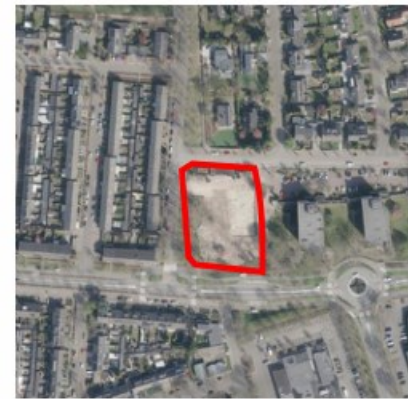
Afbeelding 2: geraadpleegde historische kaarten (bron kaarten: topotijdreis.nl)

In het kader van het vooronderzoek is historisch kaartmateriaal bestudeerd. Uit kaartmateriaal van de geraadpleegde historische kaarten is af te leiden dat de onderzoekslocatie en de omgeving tot in de jaren zeventig van de vorige eeuw geheel onbebouwd was en in agrarisch gebruik. In de jaren zeventig van de vorige eeuw is direct ten westen van de onderzoekslocatie woningbouw gerealiseerd. De locatie zelf is vanaf begin jaren tachtig van de vorige eeuw bebouwd met appartementen. Ook de infrastructuur dateert vanuit die periode. In 2022 is de bebouwing op de locatie grotendeels gesloopt. Enkel de garageboxen zijn thans nog aanwezig.

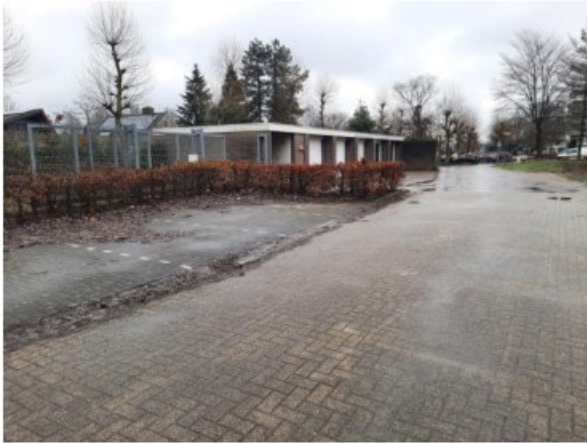
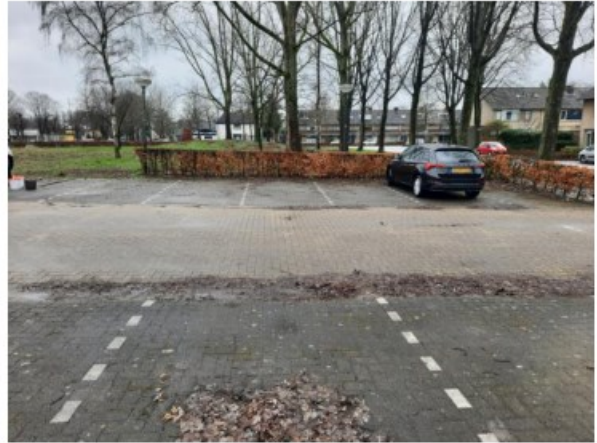
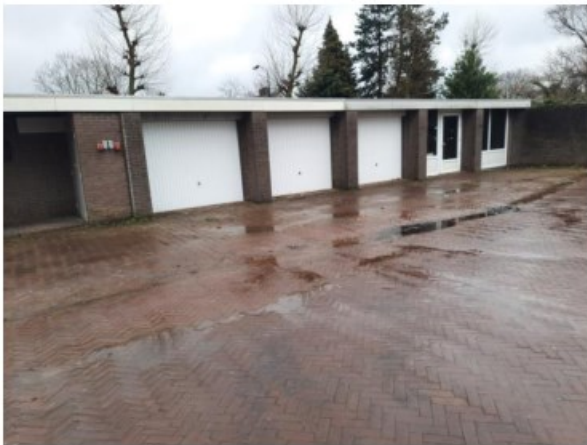
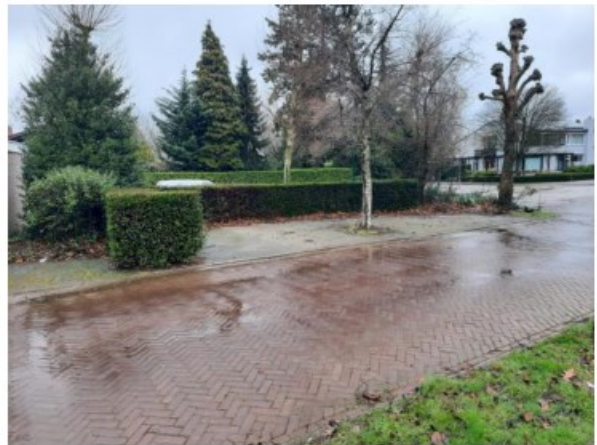
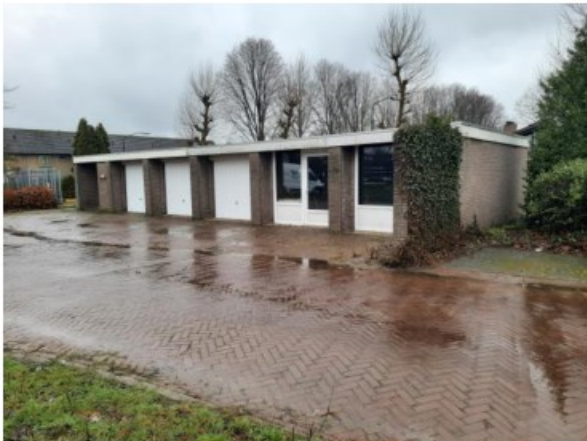
In de noordwesthoek van de onderzoekslocatie zijn parkeerplaatsen en een garageboxengebouw gelegen, dit terreingedeelte is beklinterd (zie bijlage 2 en 3, foto 1 t/m 5). De garageboxen zijn voorzien van een betonnen vloer (foto 6). Vanuit de zuidwesthoek bekeken is de locatie licht glooiend en begroeid met gras en een enkele boom (foto 7, 8). Op het oostelijk deel van het terrein is een grote put zichtbaar (met een diepte van circa 0,5 meter) waar het flatgebouw gestaan heeft (foto 9 en 10).

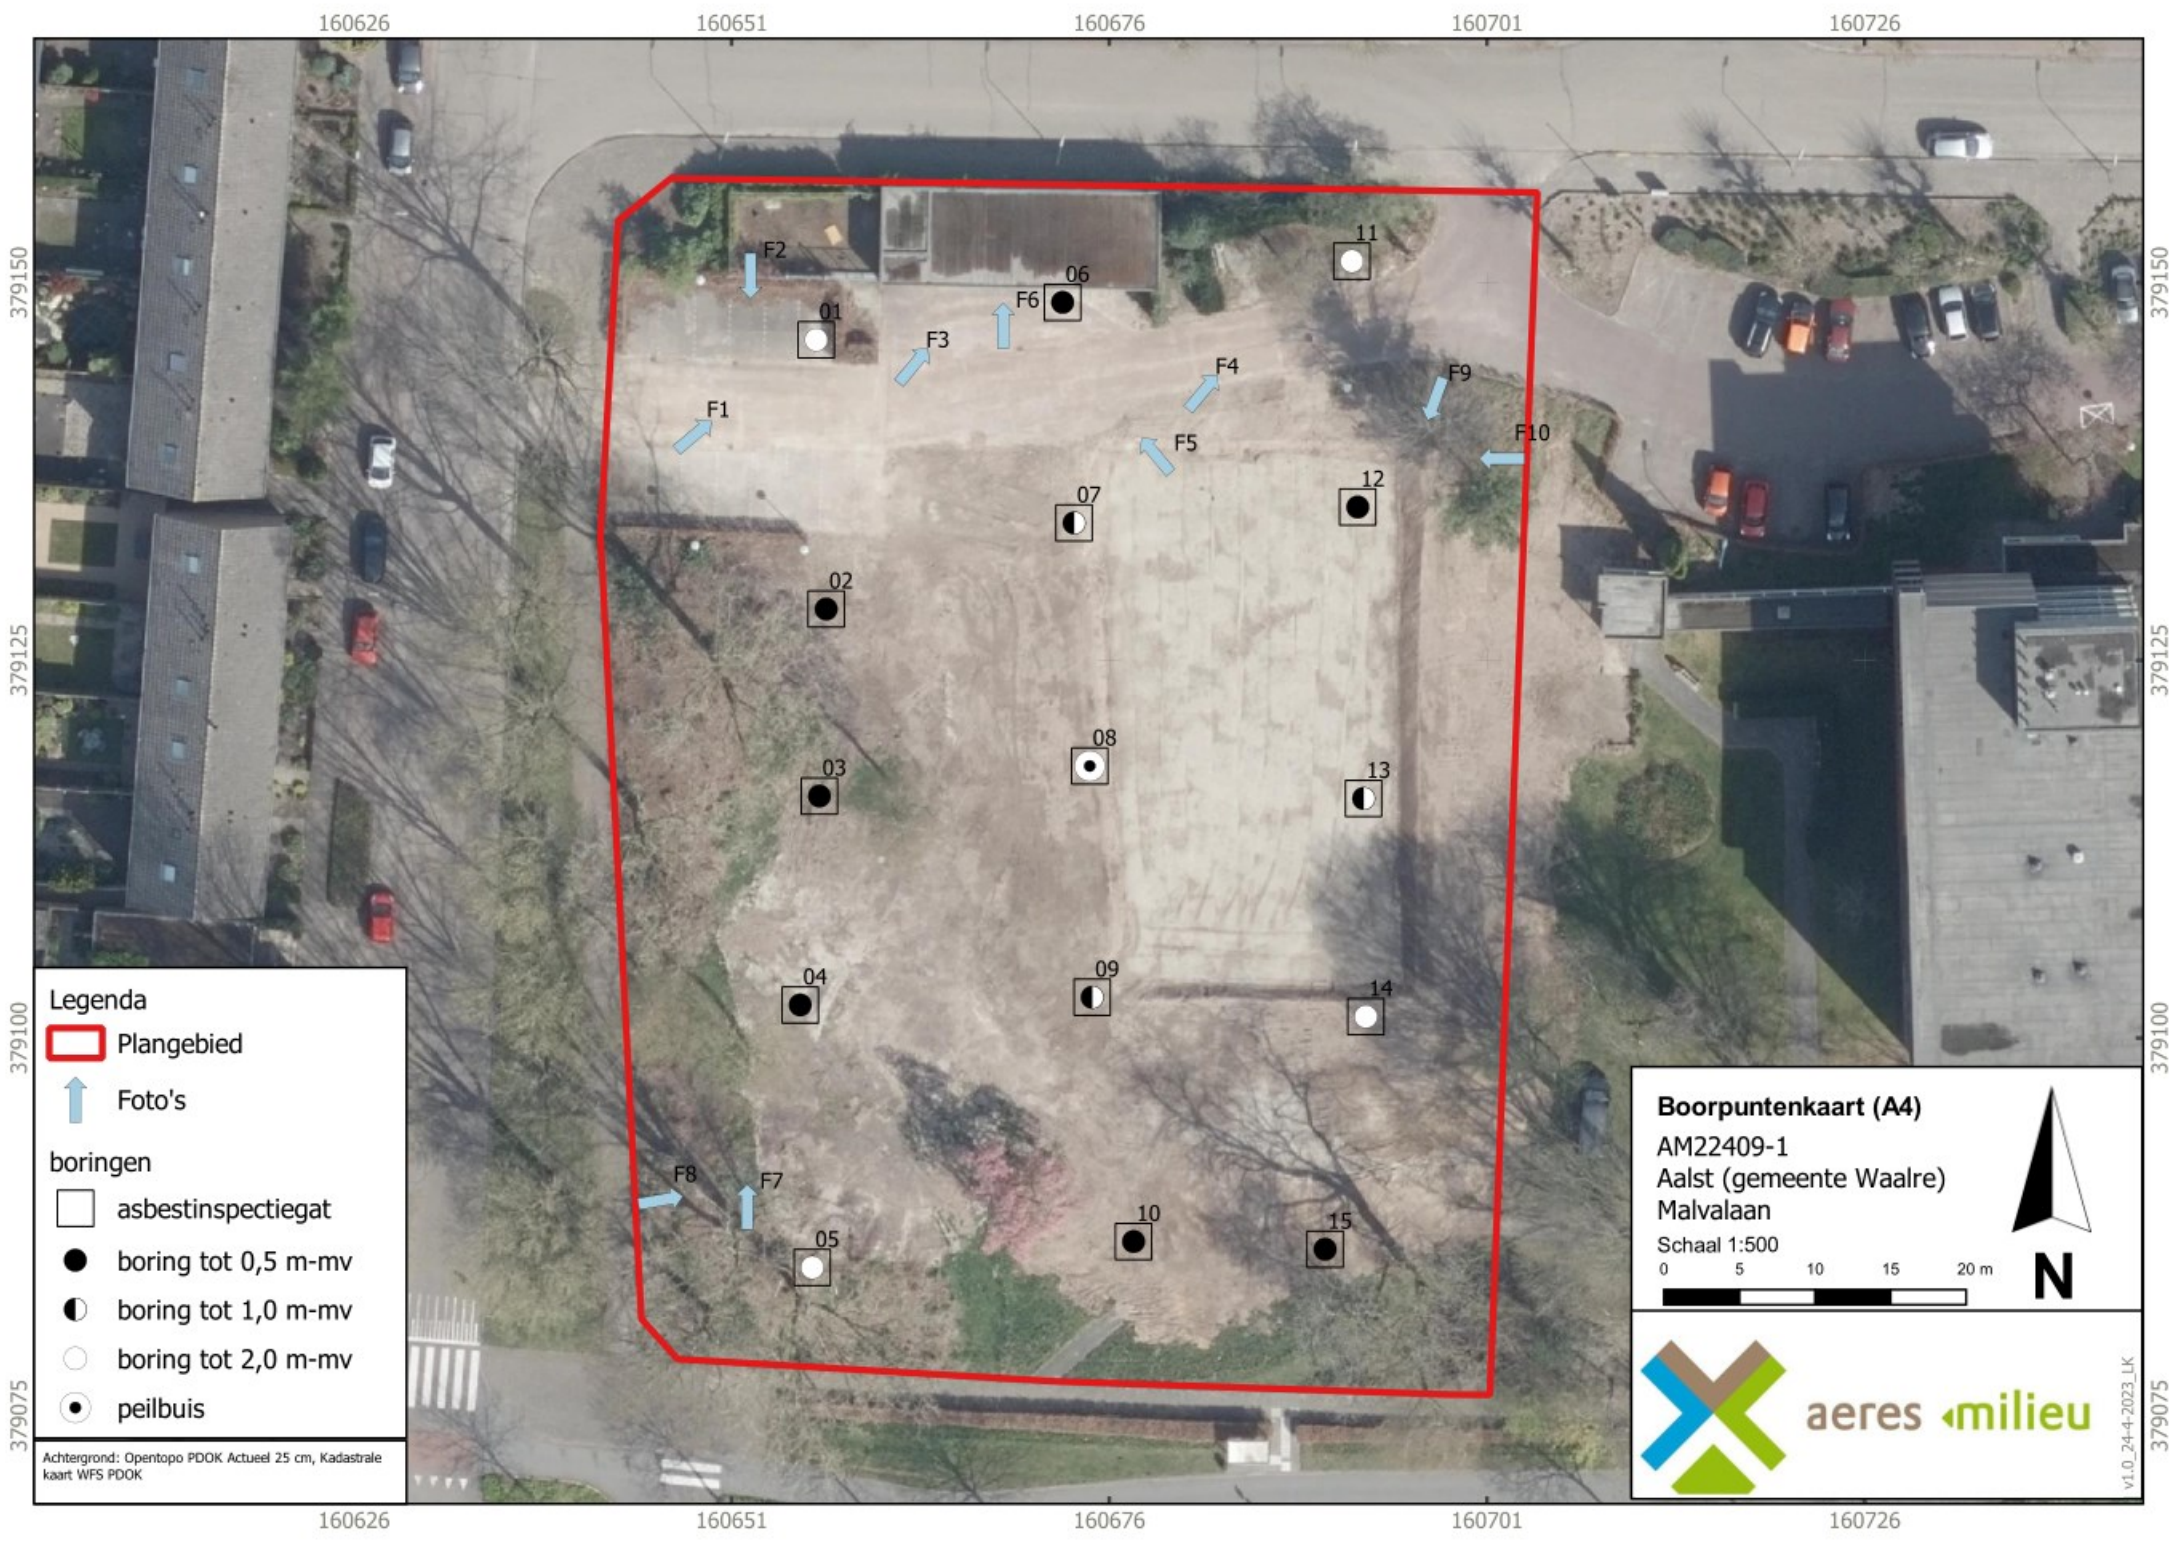
Situatietekening onderzoekslocatie met boorpunten en
asbestinspectiegaten

Op 7 maart 2023 zijn de boringen geplaatst en asbestinspectiegaten gegraven conform protocol 2001 en 2018. Een deel van de asbestinspectiegaten en boringen zijn gecombineerd. Zie bijlage 3 voor de situering van de geplaatste asbestinspectiegaten en boringen.

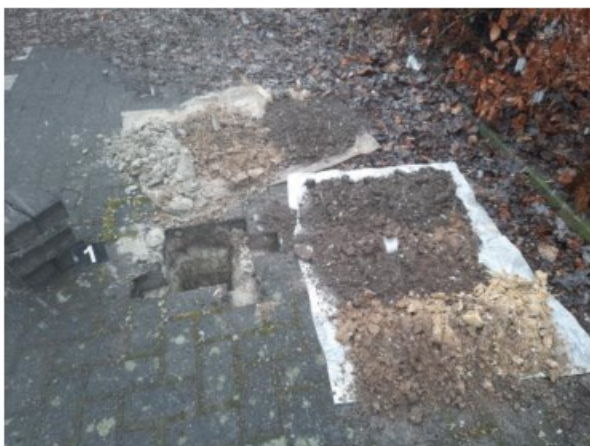
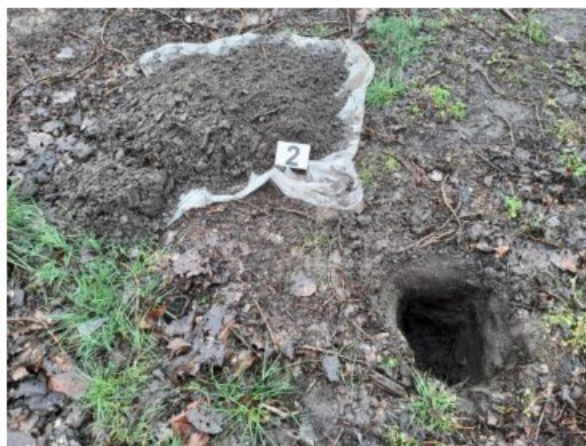
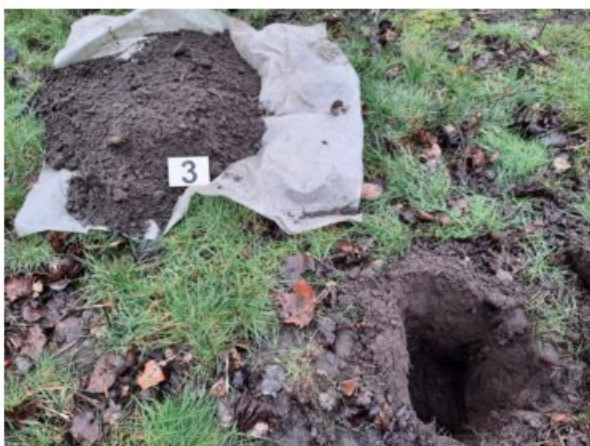
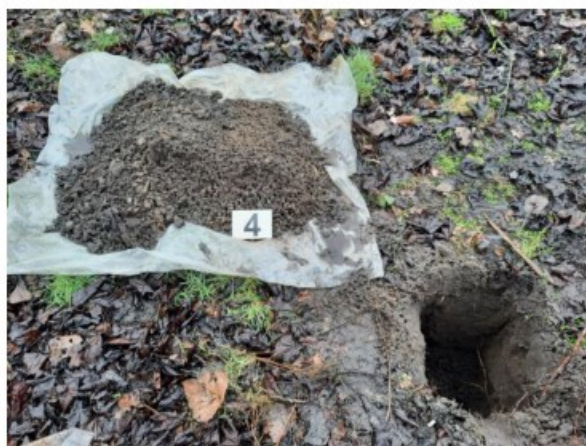
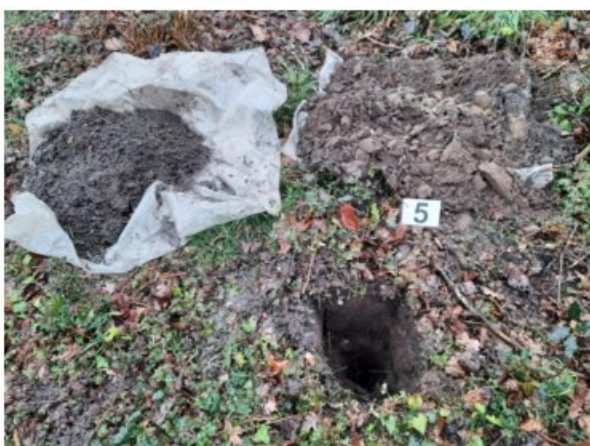
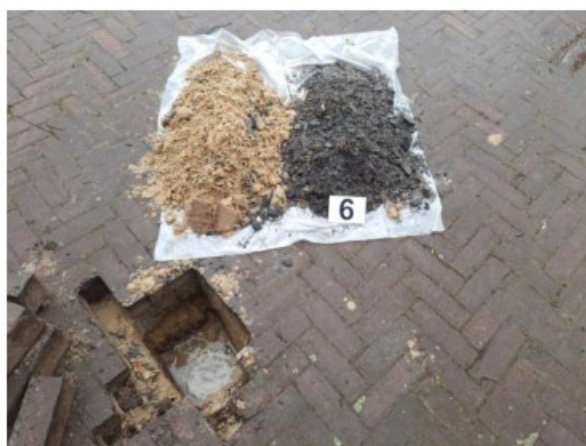
Verdeeld over de locatie zijn in totaal 15 asbestinspectiegaten gegraven van minimaal 0,3 x 0,3 m tot 0,5 m-mv. (inspectiegaten ABG 1 t/m ABG 15). De asbestinspectiegaten ABG 7, ABG 9 en ABG 13 zijn doorgeboord tot 1,0 m -mv (0,5 m zintuiglijk schone grond). In asbestinspectiegat ABG 1, ABG 5, ABG 8, ABG 11 en ABG 14 is een boring verricht tot 2,0 m-mv. Voor het doorboren van deze asbestgaten met gebruik gemaakt van de Edelmanboor (ø 12 cm).

Het uitkomende materiaal is voorbehandeld (gezeefd) en visueel geïnspecteerd op het voorkomen van asbestverdachte materialen. In het uitgegraven materiaal van alle asbestinspectiegaten zijn visueel geen asbestverdachte materialen waargenomen. Op basis van de visuele waarnemingen zijn in het veld 4 mengmonsters samengesteld.
