**Eindrapportage detectie- en
benaderonderzoek
'Nieuwedijk, te Odiliapeel,
gemeente Uden.**

Opdrachtgever : Gemeente Uden
 Opdrachtnemer : Explosive Clearance Group BV
 Projectnaam ECG : Nieuwedijk
 Projectnummer ECG : 147-014
 Datum rapport : 16-12-2014
 Documentcode : 147-014-ER-04
 Status : definitief

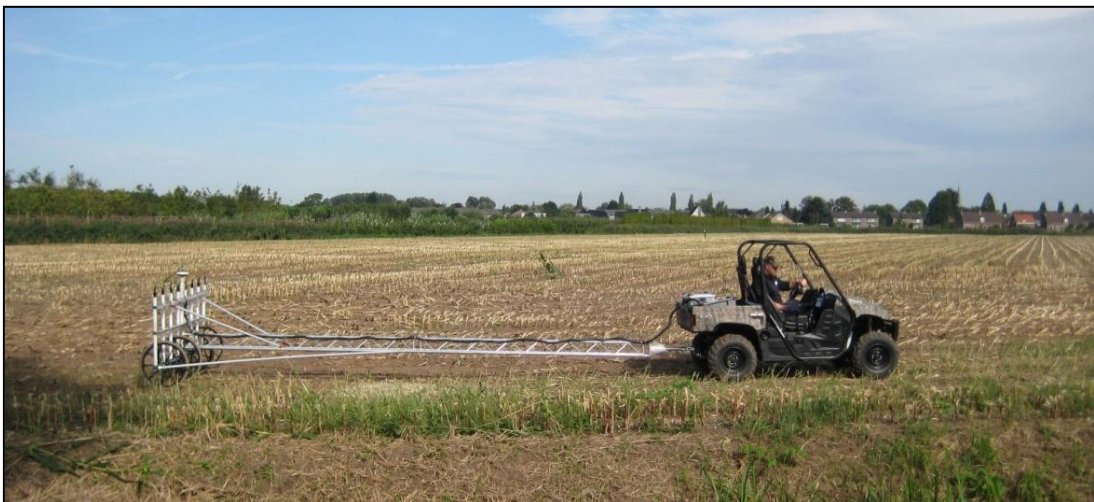
Voor dit onderzoek is gebruikt gemaakt van een multisensorsysteem. Een multisensorsysteem is een samenvoeging van een aantal magnetometers die op een verplaatsbaar en beweegbaar frame gemonteerd zijn. Dit 8-sondig voertuiggestuurd meetsysteem van Sensys Monmx is uitgerust met een DGPS/RTK-GPS-systeem van Trimble voor een gelijktijdige positiebepaling.

Afb.1 - Multisensorsysteem door een voertuig voortgetrokken.

De onderlinge afstand tussen de magnetometers bedroeg 30cm, de totale meetbreedte van het gebruikte systeem was 2.40m. Voor de plaatsbepaling is een "Trimble" GPS systeem ingezet met een afwijking (in de coördinaten) kleiner dan 10cm. Het verwerken van de verkregen gegevens heeft plaatsgevonden met het softwarepakket "Magneto" van de firma Sensys.
