## Verkennd bodemonderzoek conform NEN 5740 en NEN 5707

150 KV-station Terwinselen, Veld COBA -  
Rukkerweg 130a te Kerkrade

| DOCUMENTNUMMER | P17-0321-007 |

### TYPE G asbestinventarisatie conform SC 540

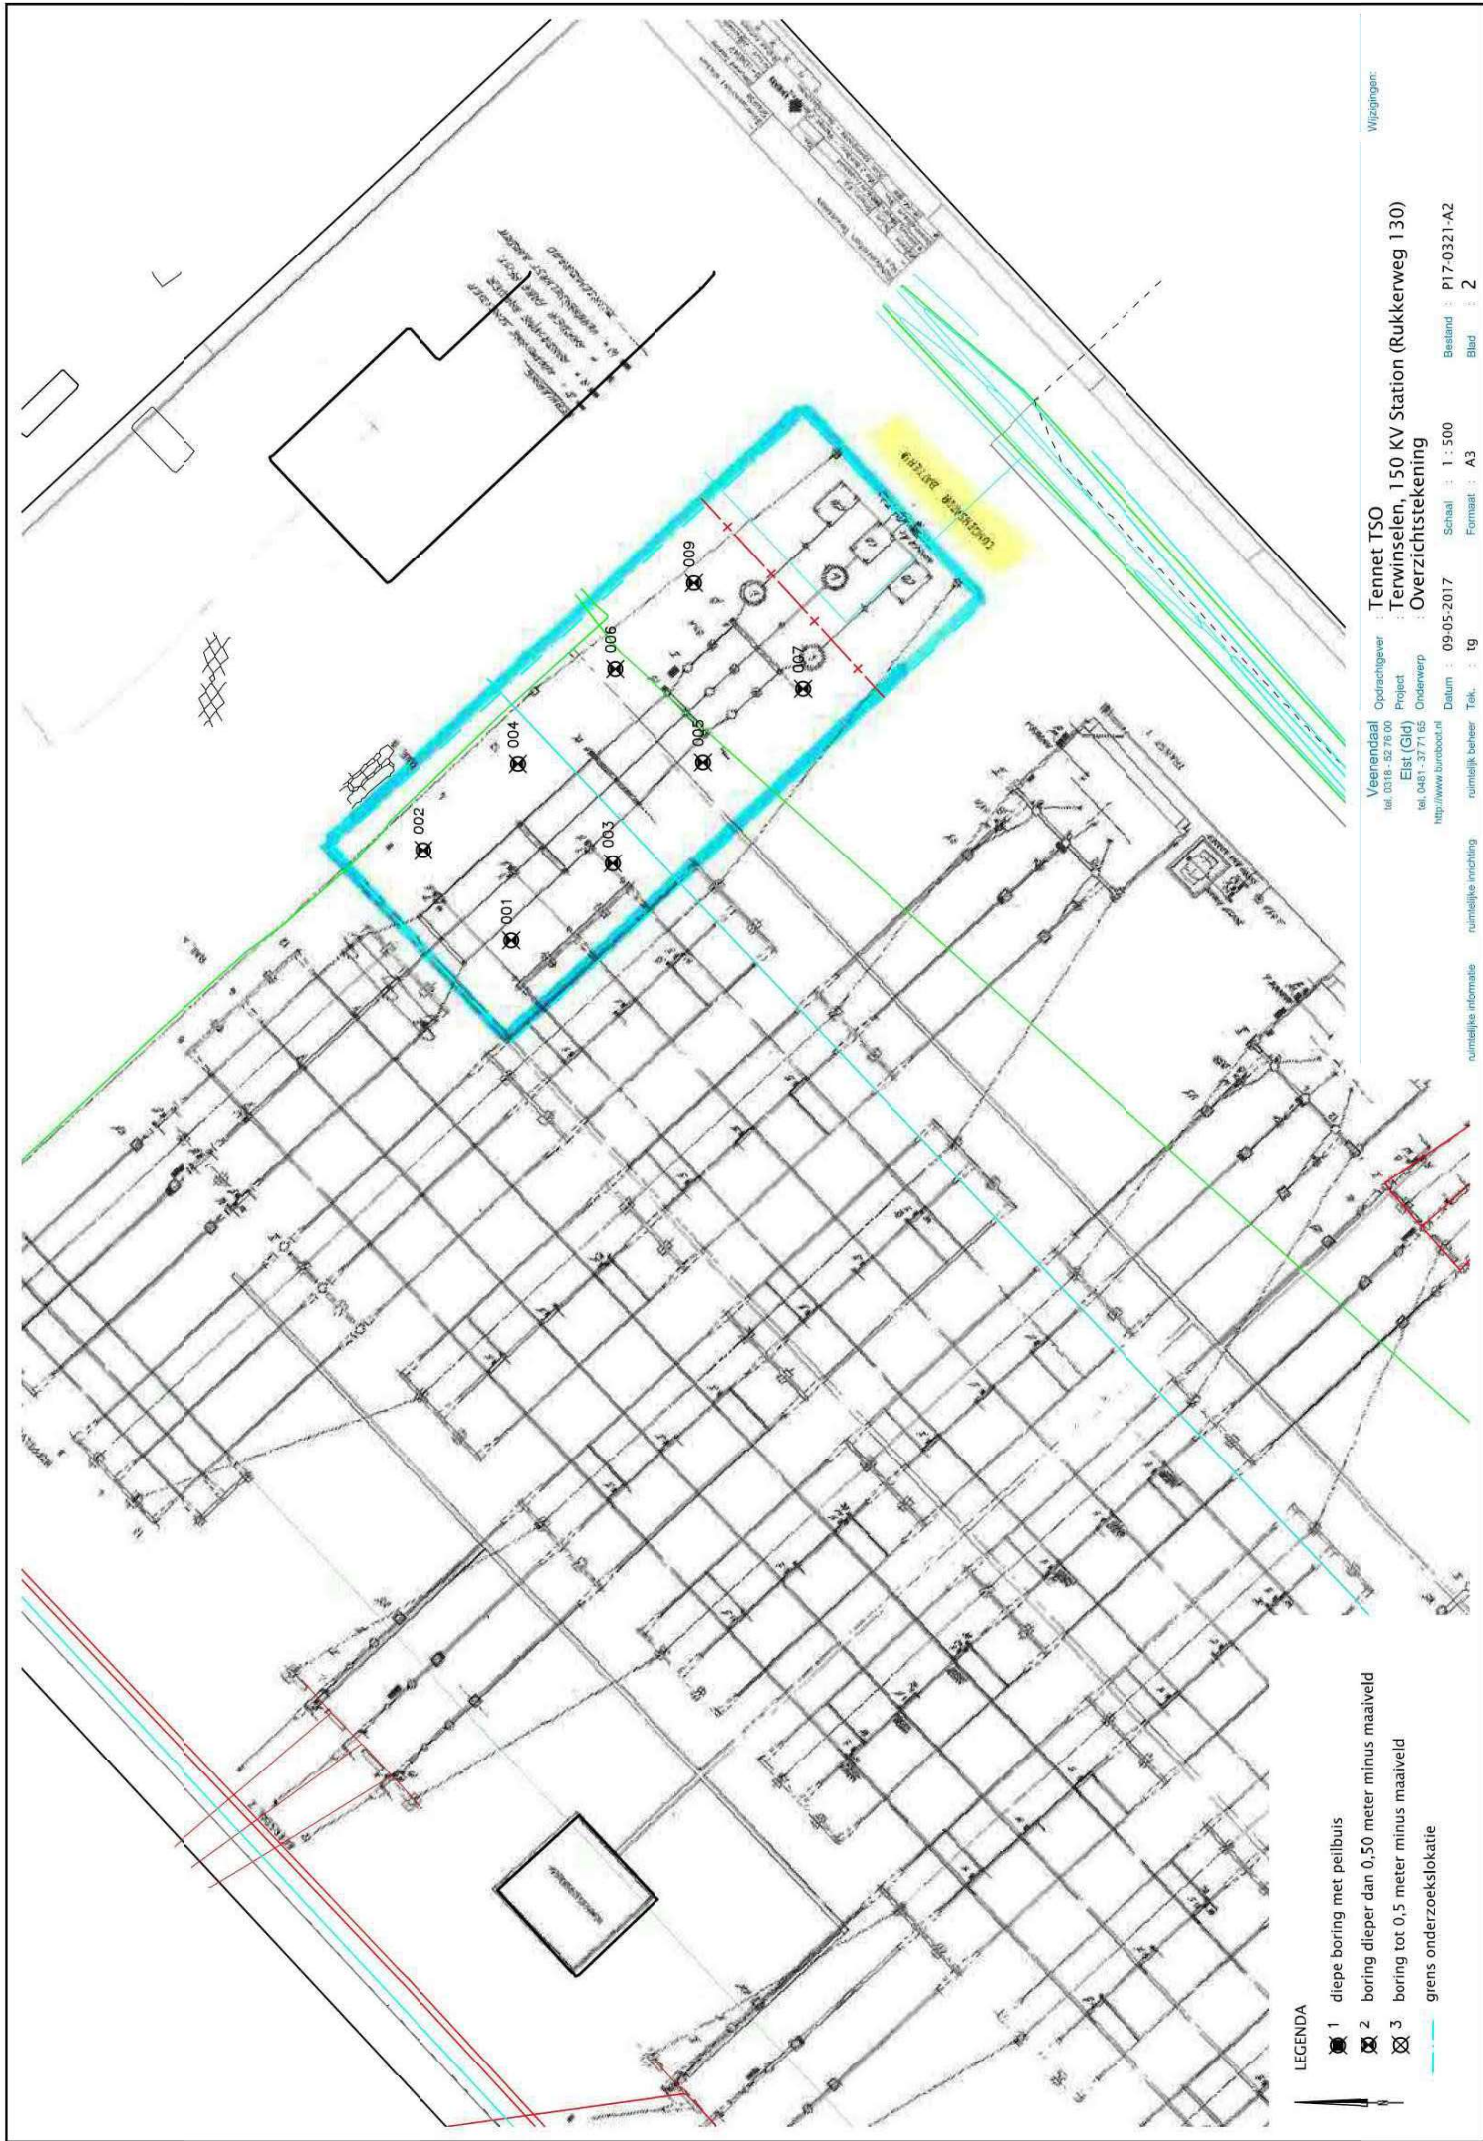
Veerendaal : Tennet TSO  
Oprachting : Tervinselen, 150 KV Station (Rukkerweg 130)  
Project : Overzichtstekening  
Eist (Gid) :  
Onderwerp :  
Datum : 09-05-2017  
Schaal : 1 : 500  
Tek : tg  
Formaat : A3  
Bestand : P17-0321-A2  
Blad : 2

De boringen zijn geplaatst in overleg met- en op aanwijzingen van de toezichthouder van TenneT. De boorlocaties zijn weergegeven in bijlage A, blad 2.

- 1 diepe boring met peilbuis
- 2 boring dieper dan 0,50 meter minus maaiveld
- 3 boring tot 0,5 meter minus maaiveld
- grens onderzoekslokatie

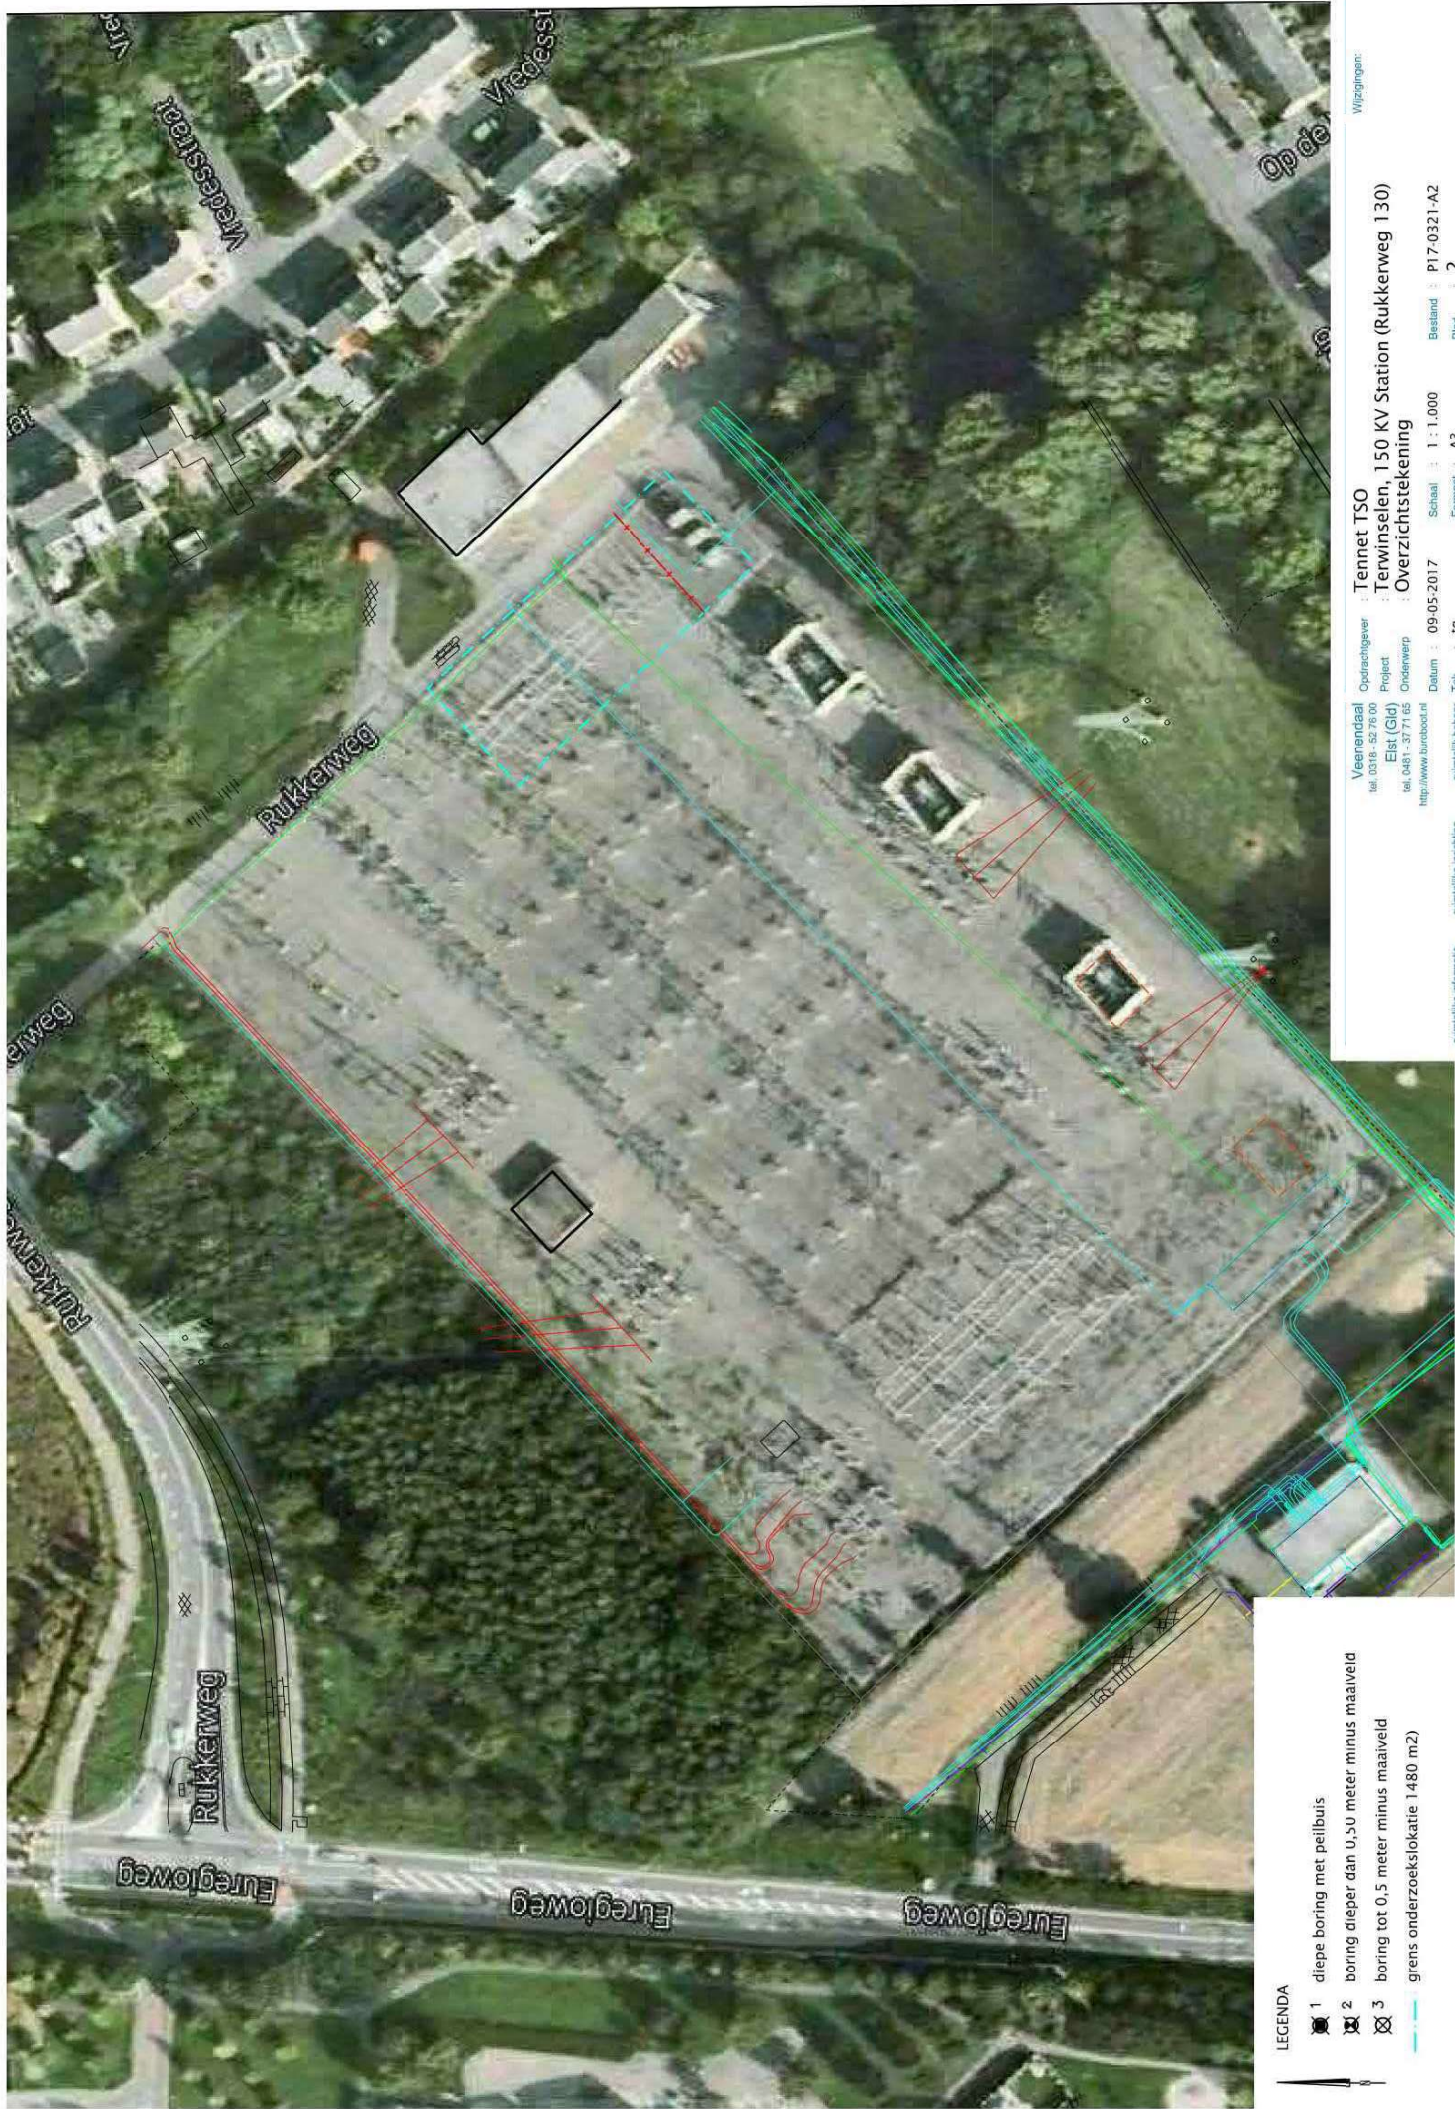
### Boring: 001-

### Beschrijving bodemopbouw

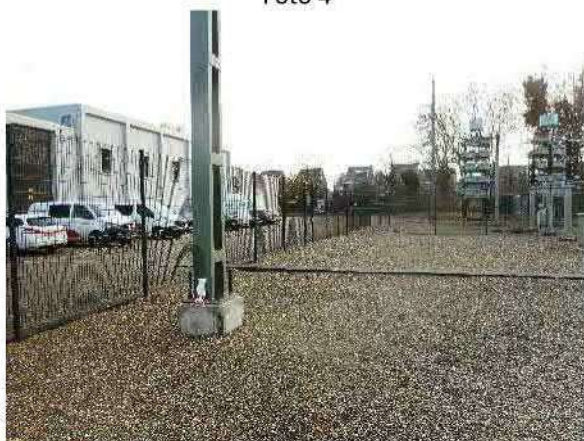
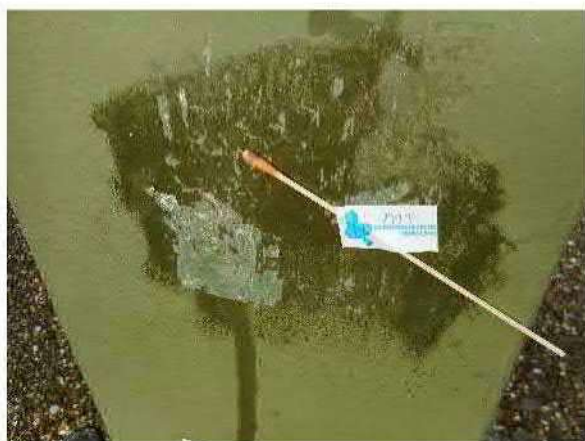
Foto 6

| Omschrijving en locatie | Groene verf op staanders |
| Analyseresultaten | <b>118 mg/kg</b> |
| Hoeveelheid | 71 stuks |

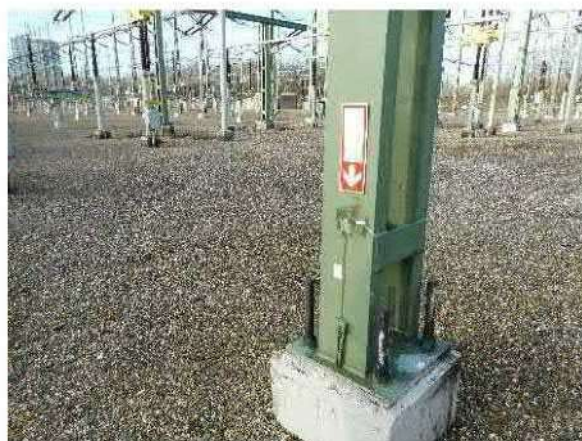
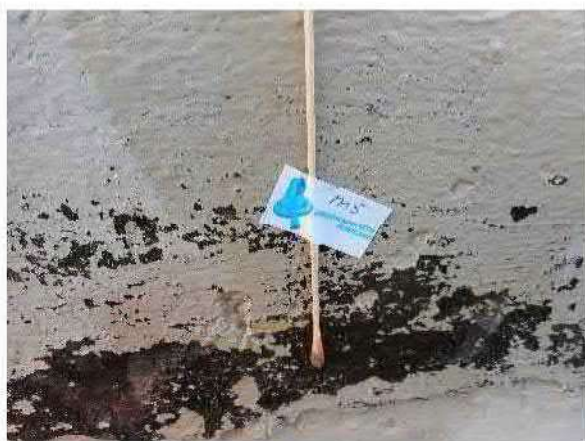
Foto 8

| Omschrijving en locatie | Witte verf op betonpoeren |
| Analyseresultaten | 15,7 mg/kg |
| Hoeveelheid | 71 stuks |

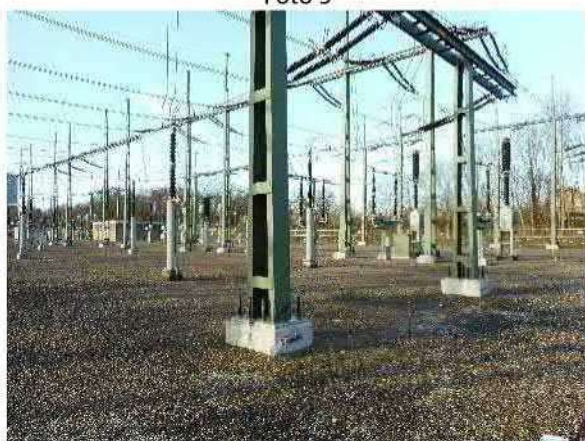
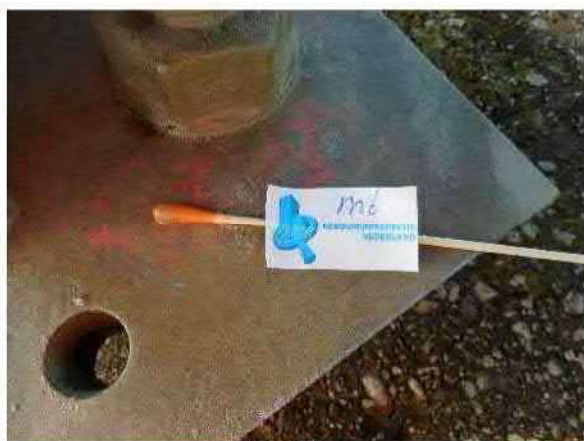
Foto 11

| Omschrijving en locatie | Grijze verf op paal en toebehoren verdeelstation |
| Analyseresultaten | < 10 mg/kg |

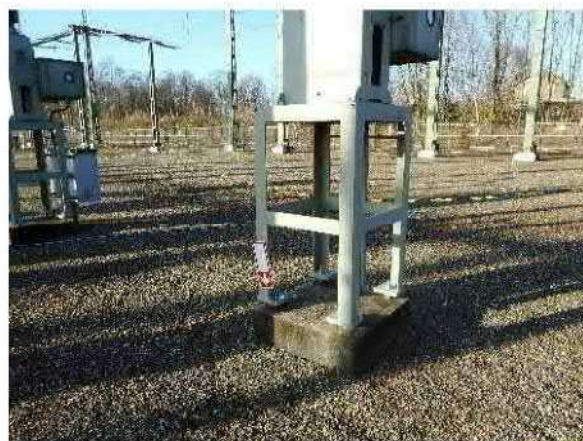
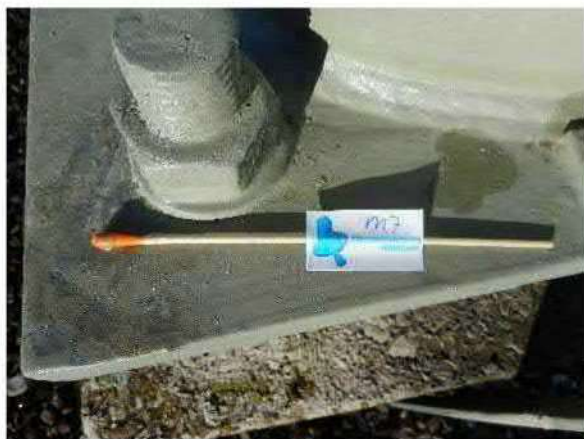
Foto 13

| Omschrijving en locatie | Grijsgroene verf op ronde palen |
| Analyseresultaten | < 10 mg/kg |

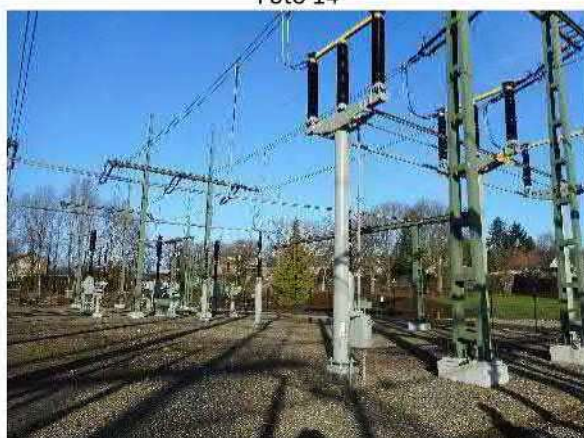
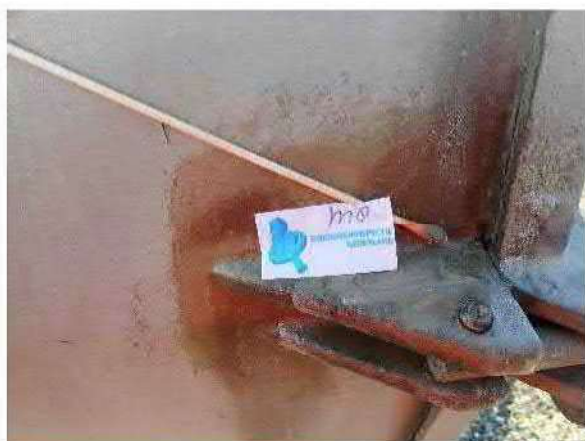
Foto 16

| Omschrijving en locatie | Grijsgroene verf op schakelkast |
| Analyseresultaten | < 10 mg/kg |

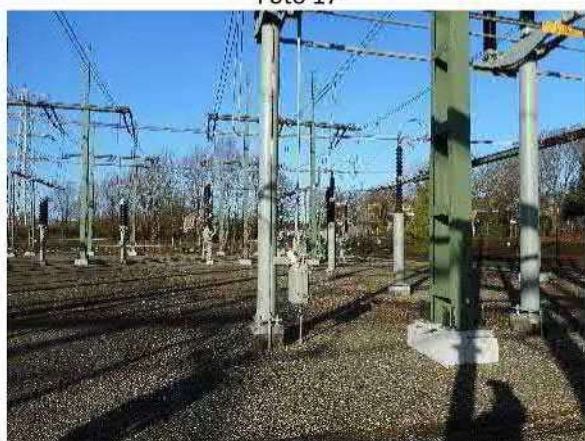
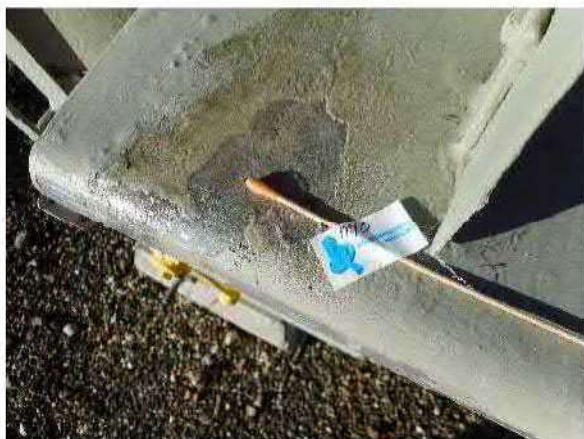
Foto 19

| Omschrijving en locatie | Grijsgroene verf op schakelkast |
| Analyseresultaten | < 10 mg/kg |

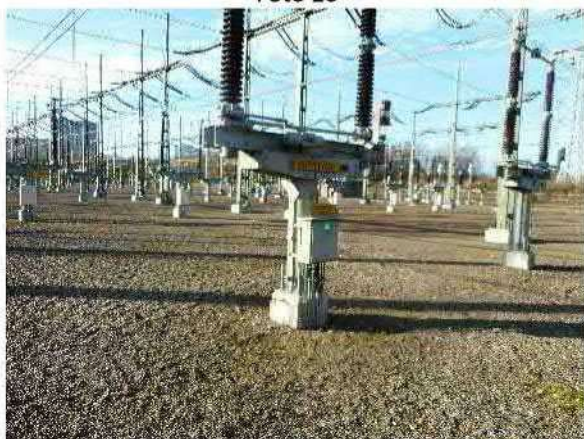
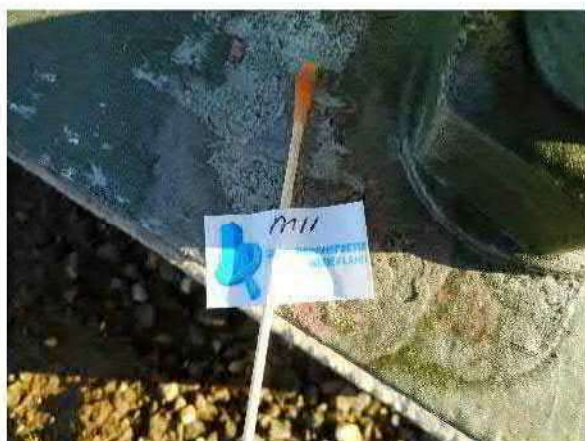
Foto 22

| Omschrijving en locatie | Groene verf op paal bliksemafleider |
| Analyseresultaten | < 10 mg/kg |

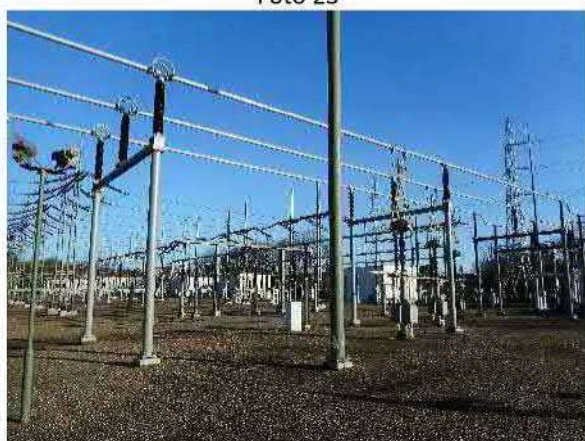
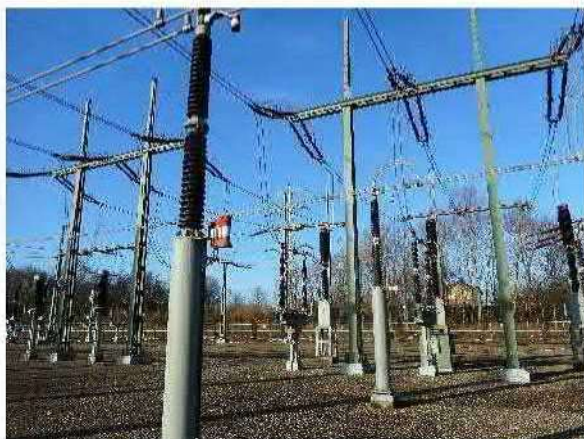
Foto 25

| Omschrijving en locatie | Groene verf op liggers |
| Analyseresultaten | <b>118 mg/kg</b> |
| Hoeveelheid | 35 stuks |

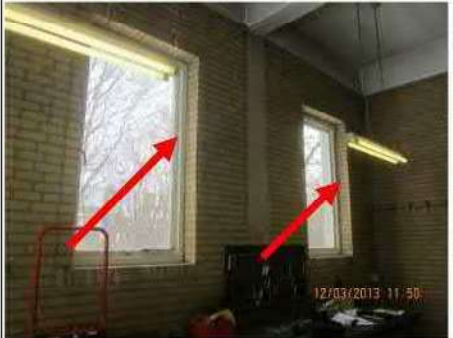
| Overzicht resultaten genomen materiaalmonsters | | | | |
|---|---|---|---|---|
| M02a en<br>M02b | Kit | Schakelstation,<br>diverse ruimten,<br>tussen kozijn en<br>raam | Chrysotiel 0,1-2% | |

| Overzicht asbestbronnen | | | | | | | |
|---|---|---|---|---|---|---|---|
| 1 | Asbesthoudende kit | Schakelstation, diverse ruimten, tussen kozijn en raam | Totaal 56 m <sup>2</sup> | Gesmeerd | Chrysotiel 0,1-2% | 2 | 3 |

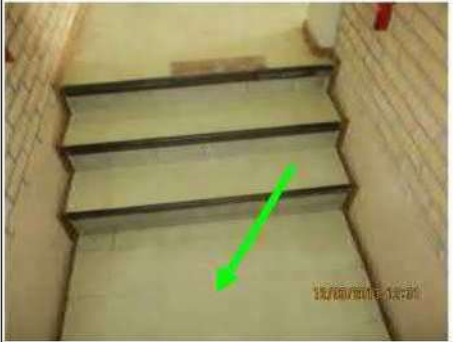
| Overzicht resultaten genomen materiaalmonsters | | | | |
|---|---|---|---|---|
| M03a en M03b | Colovinyltegel | Begane grond, hal, op de vloer | Niet asbesthoudend | |

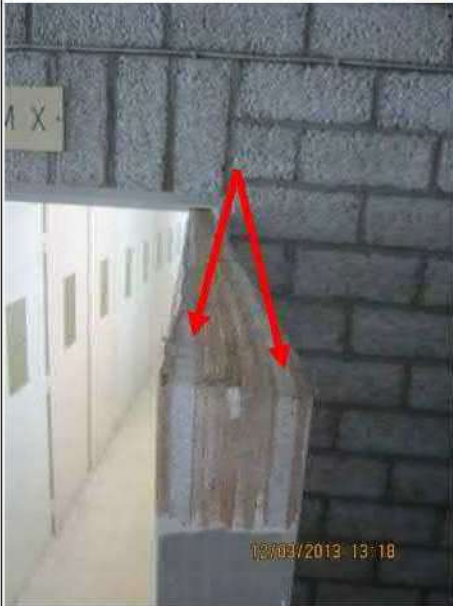
| Overzicht resultaten genomen materiaalmonsters | | | | |
|---|---|---|---|---|
| M04 | Deurbeplating | Schakelstation, begane grond en kelder, diverse ruimten, in de deur | Chrysotiel 0,1-2%<br>Amosiet 2-5% | |

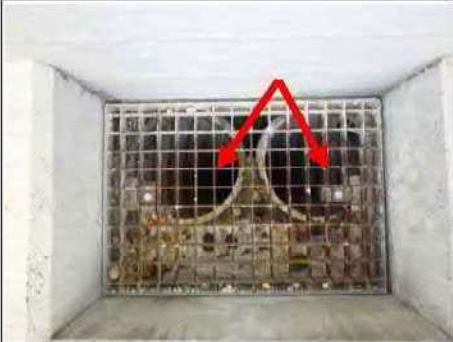
| Overzicht resultaten genomen materiaalmonsters | | | | |
|---|---|---|---|---|
| M06 | AC-kanaal | Schakelstation, begane grond en kelder in koekoek | Chrysotiel 15-30%<br>Crocidoliet 2-5% | |

| Overzicht asbestbronnen | | | | | | | |
|---|---|---|---|---|---|---|---|
| 8 | Asbesthoudende AC-buis | Schakelstation, begane grond en kelder in koekoek | Totaal 36 m <sup>1</sup> | Geklemd | Chrysotiel 15-30%<br>Crocidoliet 2-5% | 2 | 3 |

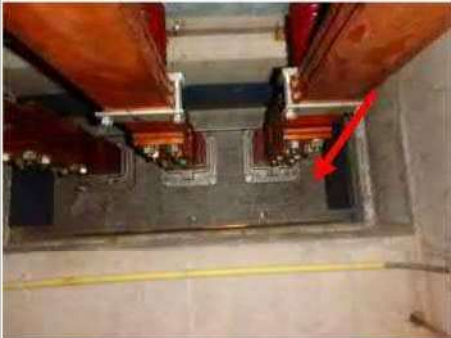
| Overzicht resultaten genomen materiaalmonsters | | | | |
|---|---|---|---|---|
| M07 | Beplating | Schakelstation, kelder, transformatorruimte 2X en 2Y, bij koperen rails | Chrysotiel 10-15% | |

| Overzicht asbestbronnen | | | | | | | |
|---|---|---|---|---|---|---|---|
| 9 | Asbesthoudende beplating | Schakelstation, kelder, transformatorruimte 2X en 2Y | Totaal 1 m <sup>2</sup> | Gebout | Chrysotiel 10-15% | 2 | 3 |

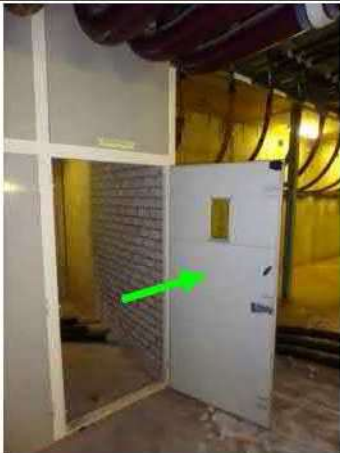
| Overzicht resultaten genomen materiaalmonsters | | | | |
|---|---|---|---|---|
| M08 | Beplating | Schakelstation, kelder, transformatorruimte 2Y en 3, tegen deur en boven deur | Niet asbesthoudend | |

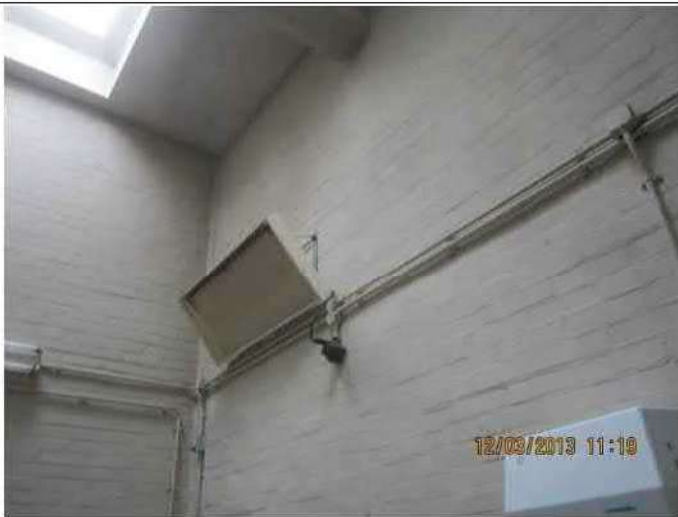
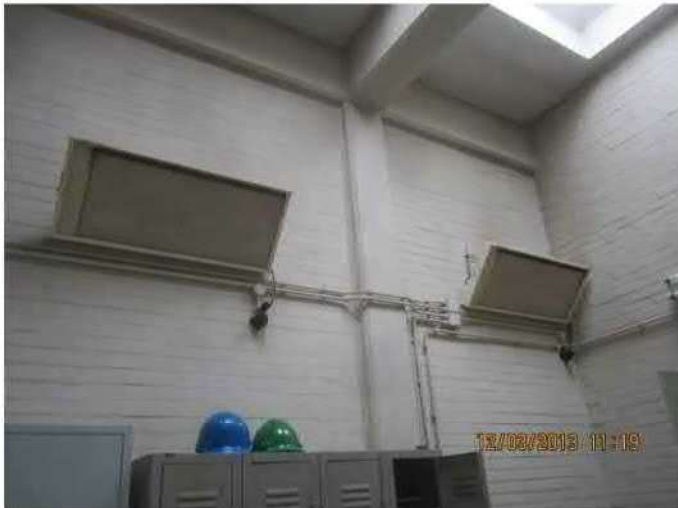
| Locatie | Begane grond, washok, tegen de wand | |
| Opmerking | De elektrische kachels waren in bedrijf waardoor nader onderzoek en/of bemonstering niet mogelijk was. Indien de elektrische kachels buiten bedrijf zijn en destructief onderzoek mogelijk is, kan aanvullend onderzoek plaatsvinden. De elektrische kachels bevatten mogelijk asbesthoudend koord of asbesthoudend pakkingen. | |

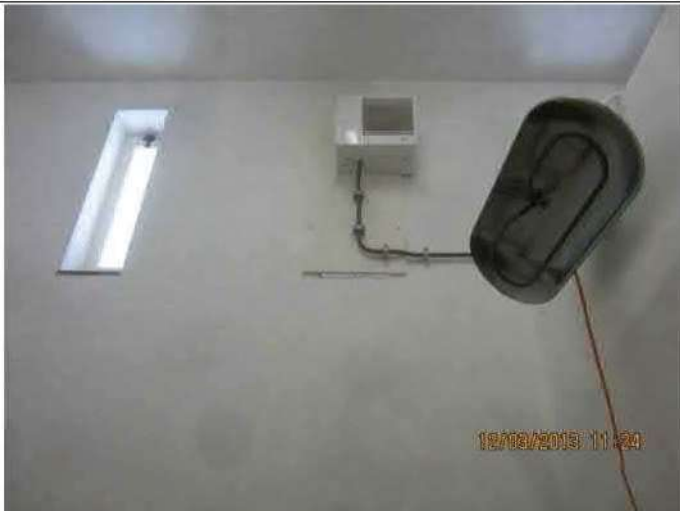
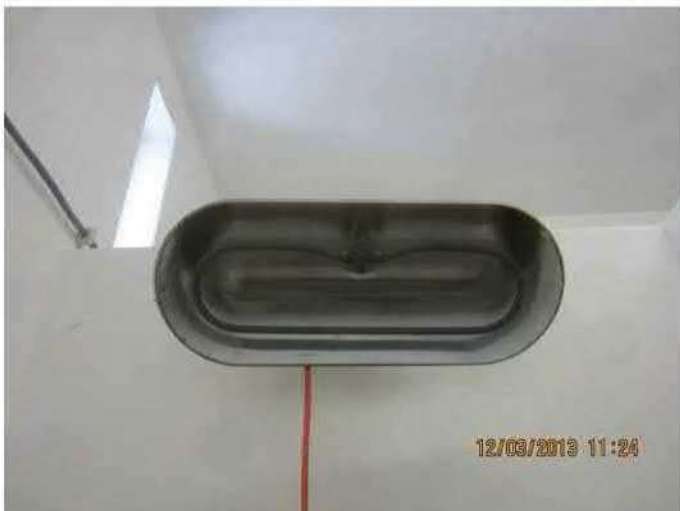
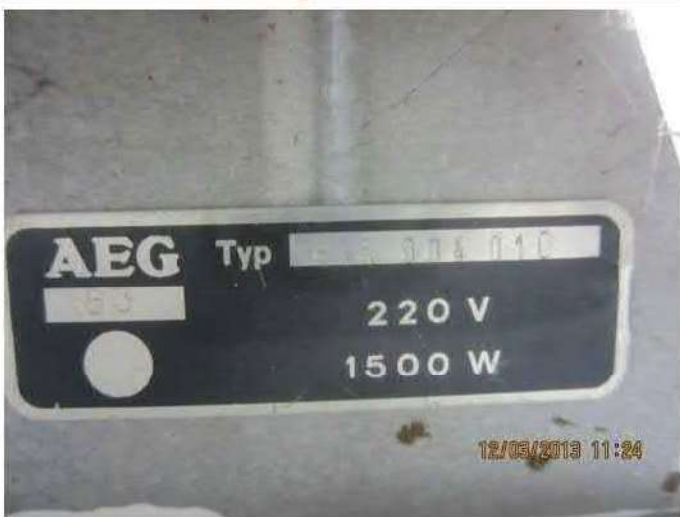
| Locatie | Begane grond, toilet, tegen de wand | |
