Ruimtelijke onderbouwing Belvedere museum

Heerenveen

DATUM	12-01-2026
IMRO IDN	-
PROJECT	Ruimtelijke onderbouwing Belvedere museum
PROJECTLEIDER	[REDACTED]
OPDRACHTGEVER	Stichting Museum Belvédère Oranjewoud
PROJECTNUMMER	20251136
AUTEUR	[REDACTED]
STATUS	definitief

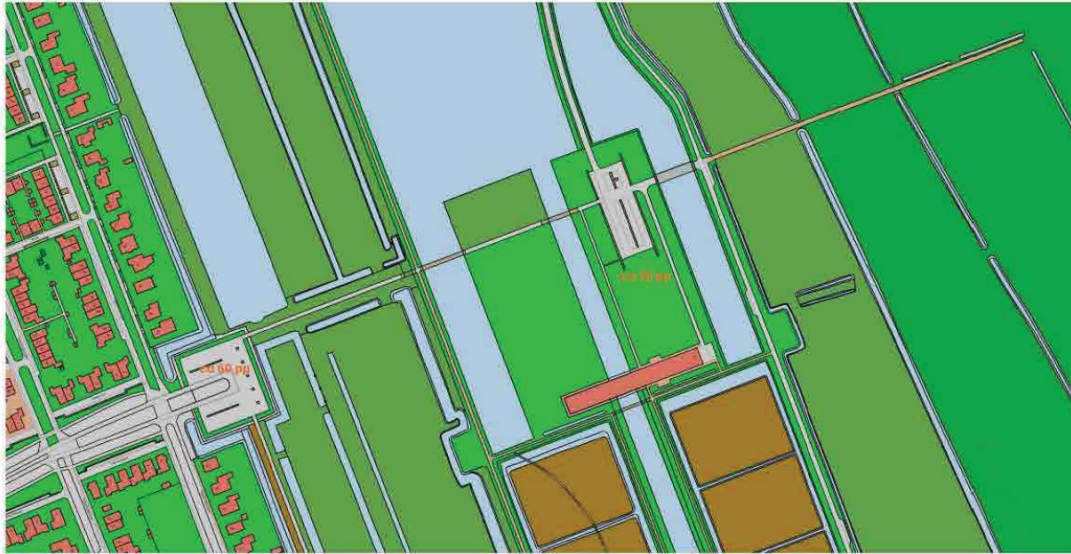
Figuur 2.8 Huidige situatie (bron:schetsontwerp INBO d.d. 17-07-2023)

In de figuren 2.8 en 2.9 is de huidige en gewenste situatie weergegeven ten opzichte van de omgeving.

In de huidige situatie heeft de bebouwing in het projectgebied een oppervlakte van 1.320 m². In de gewenste situatie wordt de bebouwing in het projectgebied uitgebreid met 580 m² naar in totaal 1.900 m². In totaal wordt het museum aan de westzijde verlengd met 34,5 meter en aan de oostzijde met 12 meter.

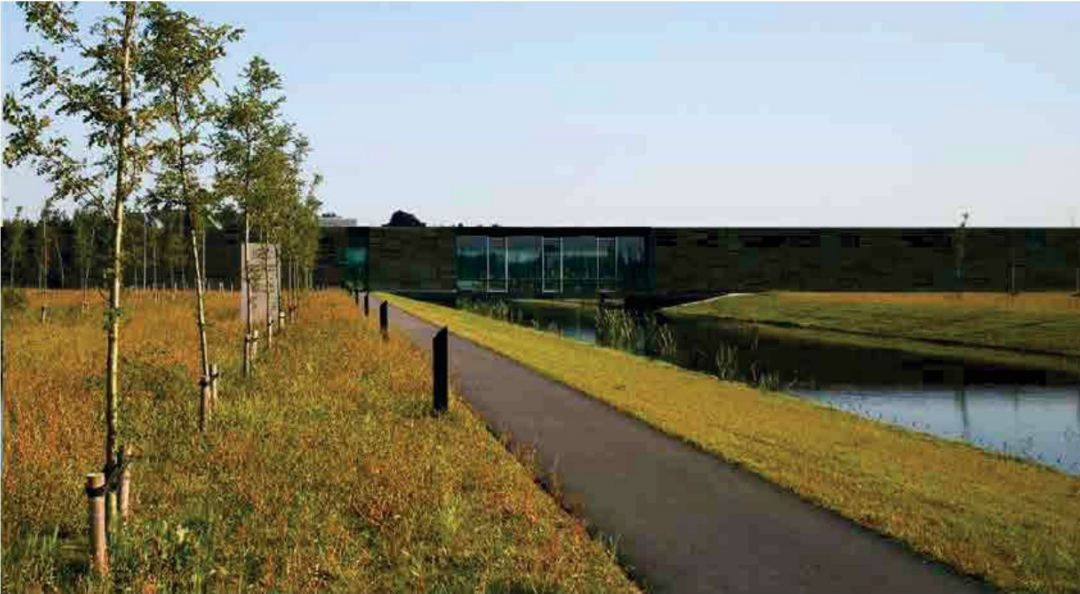
Figuur 2.10 Impressie nieuwe situatie vanaf zuidzijde (bron: schetsontwerp INBO d.d. 17-07-2023)

De uitbreiding aan de westzijde is veel groter en beslaat 34,5 meter. Met de uitbreidingen aan weerszijden wordt de hele zuidkant van het eiland gevuld met bebouwing. Gezien de schaal van het 'eiland' waarop het museum is gelegen, is deze uitbreiding echter wel passend in de ruimte. De proporties van het gebouw in de nieuwe situatie zijn daarmee goed afgestemd op de omgeving en ruimtelijk goed inpasbaar. Qua materialisering wordt aansluiting gezocht bij het bestaande gebouw. In onderstaande figuren is een impressie vanaf de zuidzijde en de westzijde opgenomen.

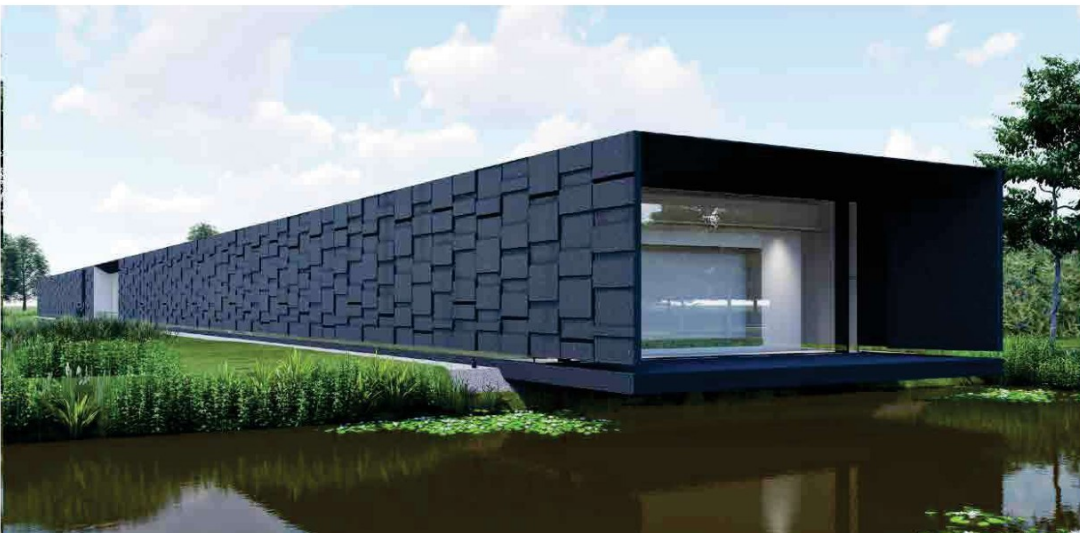
Figuur 2.11 Impressie nieuwe situatie vanaf westzijde (expositieterras) (bron: schetsontwerp INBO d.d. 17-07-2023)

Aangezien het museum aan alle zijden wordt omgeven door groen en er in de directe nabijheid geen andere functies aanwezig zijn, is de impact op de omgeving van het expositieterras aan de westzijde beperkt.

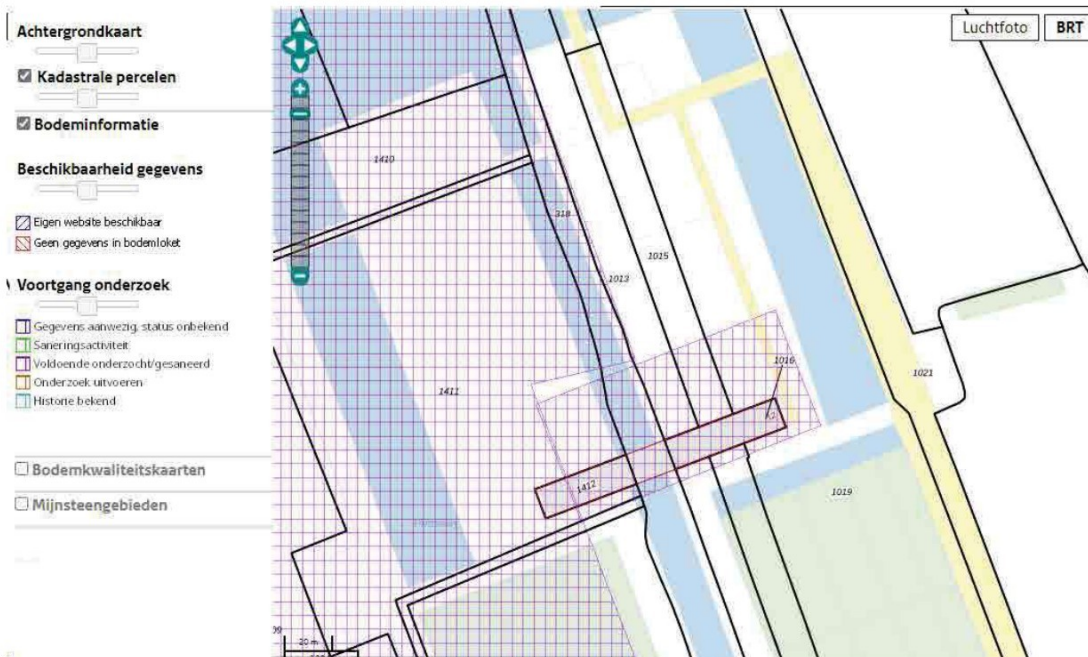
Figuur 4.3 Bodeminformatiekaart

Met de ontwikkeling wordt geen nieuw bodemgevoelig gebouw mogelijk gemaakt. De voorgenomen ontwikkeling betreft een uitbreiding van de zalen en van het terras van het museum. In het kader van de uitbreiding van de zalen geeft de kaart van het Bodemloket aan dat geen gegevens in het bodemloket aanwezig zijn. In het kader van de uitbreiding van het expositieteras geeft de kaart van het Bodemloket aan dat de bodem voldoende onderzocht/gesaneerd is (zie figuur 4.3).

In het kader van de planologische procedure is deze informatie in beginsel voldoende. Echter, in het kader van de bouwvergunning, die geen onderdeel uitmaakt van deze planologische procedure, is het noodzakelijk een verkennend bodemonderzoek uit te voeren om aan te tonen dat de bodem geschikt is voor de beoogde functie. Om een volledig beeld te geven van de projectontwikkeling zijn de resultaten van dit bodemonderzoek aan deze ruimtelijke onderbouwing toegevoegd (bijlage 8). Bij het bodemonderzoek is in de ondergrond van het westelijk deel een sterk verhoogd gehalte koper en een licht verhoogd gehalte lood aangetroffen. Bij nader onderzoek bleek een sterke koperverontreiniging aanwezig. Dit is verder onderzocht (bijlage 9). Hieruit blijkt dat de omvang van de sterke koperverontreiniging zeer beperkt is en vermoedelijk maximaal 1-2 m³ bedraagt. Het betreft vermoedelijk een 'toevalstreffer'. Aanvullend onderzoek naar de koperverontreiniging wordt daarom niet noodzakelijk geacht. Bij gelijkblijvend gebruik van het terrein bestaat er geen saneringsverplichting. In het kader van de uitbreiding van het museum is, mede gezien de diepte van de verontreiniging, overleg geweest met de gemeente Heerenveen over hoe om te gaan met de aanwezigheid van sterk verontreinigde grond. Met de gemeente is afgesteld dat zij voorwaarden opneemt in de omgevingsvergunning over de manier waarop er wordt omgegaan met de aangetroffen verontreiniging tijdens de bouwwerkzaamheden.

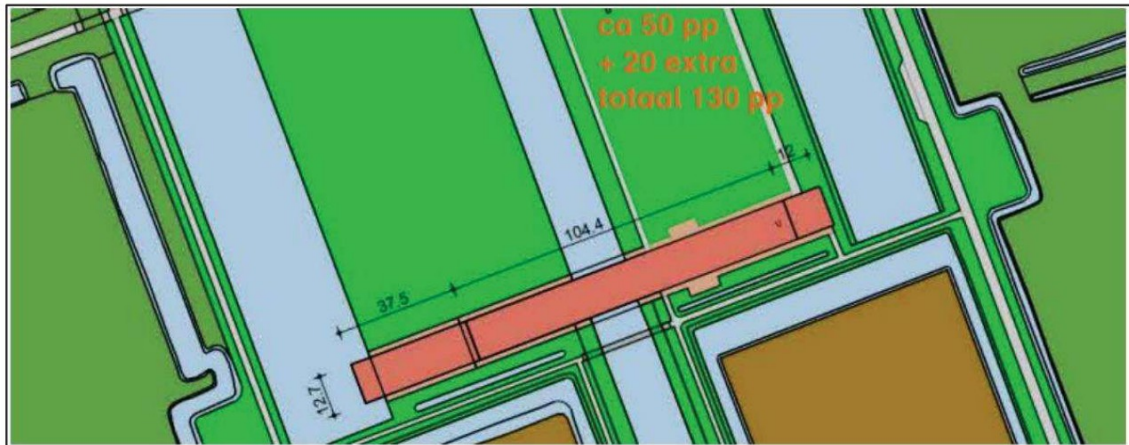
Afbeelding 2.8. Schets van de voorgenomen werkzaamheden (bron: RHO adviseurs).

Stichting Museum Belvédère is voornemens een uitbreiding te realiseren van museum Belvédère. Hierbij worden de oost en westkant uitgebouwd. De bestaande muren aan deze zijden zullen dan verwijderd worden. Daarnaast wordt er aan de westkant een bruggenhoofd in de watergang gebouwd om daarop de uitbreiding te realiseren. Ten behoeve van de werkzaamheden zal worden geheid. Er zullen geen bomen of struiken worden aangetast. De exacte data van uitvoering zijn nog niet bekend, maar de opdrachtgever is voornemens te starten in het voorjaar van 2024, waarna de werkzaamheden ongeveer twee jaar zullen duren.

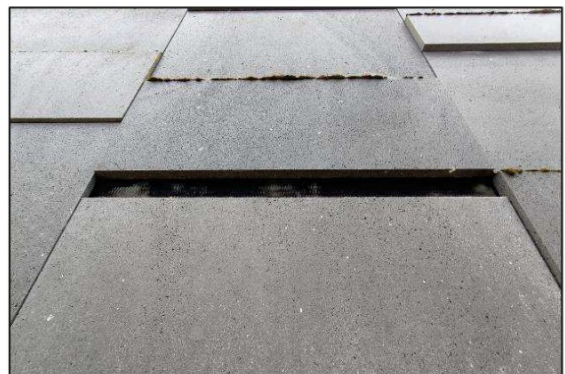
Afbeelding 3.2. Ruimte tussen stenen en muur.

De bebouwing binnen het plangebied bevat ruimte tussen de bedekking van de muren (door gesteente) (afbeelding 3.1 en 3.2). Hierin kunnen diverse soorten gebouwbewonende vleermuizen een verblijfplaats hebben. De ruimte tussen de bedekking en de achterwanden in is van onvoldoende grootte voor laatvlieger en aangezien er openingen zowel aan de boven- als onderkant en zo nu en dan de zijkanten aanwezig zijn (zie afbeelding 3.3), zal er achter deze bedekking ook geen kraamkolonie aanwezig zijn gezien de hoeveelheid tocht. Het plangebied is wel geschikt als zomer- en paarverblijfplaats voor de gewone dwergvleermuis, ruige dwergvleermuis en gewone grootoorvleermuis. Er zijn dan ook vleermuis-uitwerpselen aangetroffen bij het tweede veldbezoek op 14 juli 2023 (zie afbeelding 3.4), waardoor met zekerheid gezegd kan worden dat de oostkant als zomerverblijfplaats benut wordt vleermuizen bij 3 verschillende stenen (zie afbeelding 3.5). Er is niet aangetoond welke soort het om gaat. Hoewel aan de westkant geen keutels zijn gevonden, is niet uit te sluiten dat vleermuizen deze kant gebruiken als zomer- of paarverblijfplaats. Daarnaast kan niet worden uitgesloten dat deze potentiële verblijfplaatsen gedurende de winter onder milde weersomstandigheden tevens door één of enkele vleermuizen benut worden, maar het is ongeschikt als (massa)winterverblijfplaats.

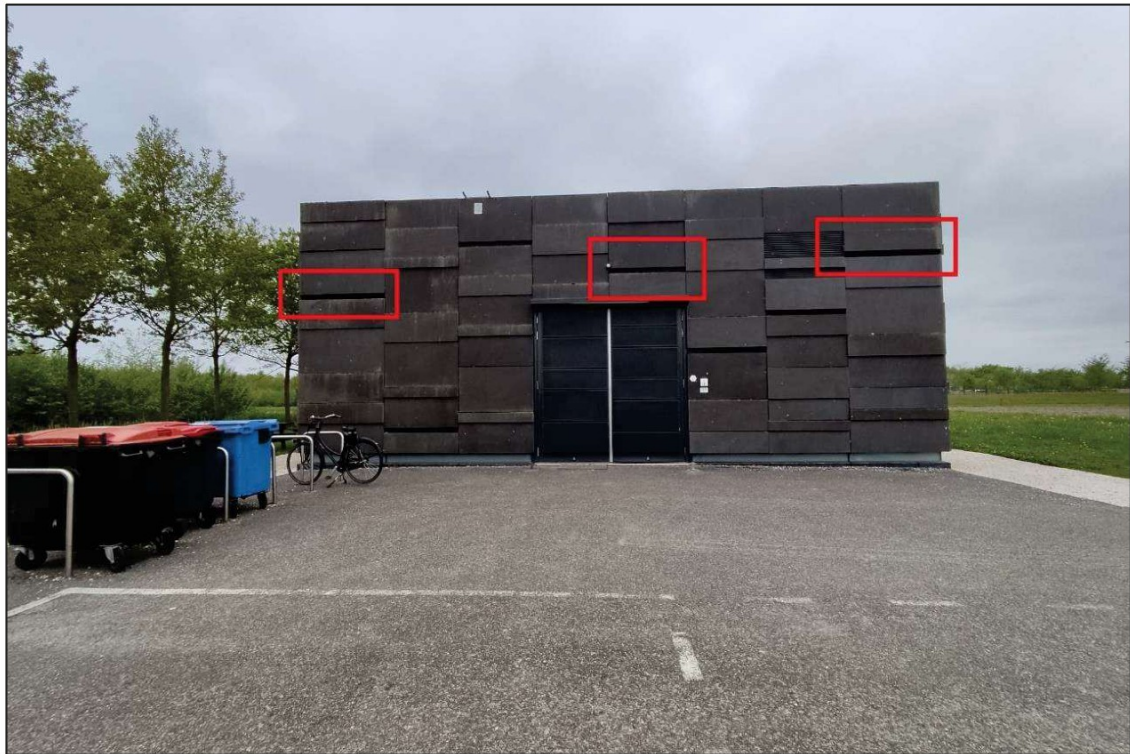
Afbeelding 3.5. Locaties invlieg mogelijkheden waaronder keutels zijn aangetroffen.

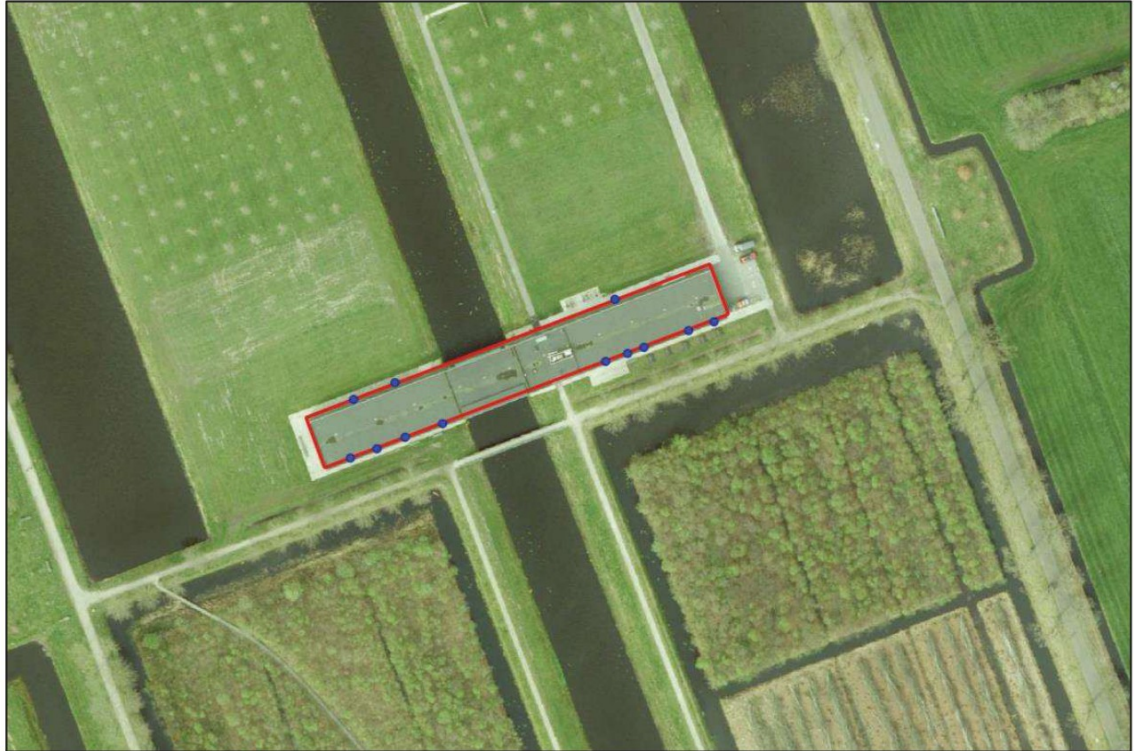
Afbeelding 4.1. Begrenzing van het plangebied (rood omljnd) en de locaties van de tijdelijke vleermuiskasten (blauwe stippen) (bron achtergrond: Esri).

In onderstaande afbeelding is in rood het plangebied weergegeven. De 12 tijdelijke vleermuiskasten die aan het pand zijn gehangen, zijn aangegeven met blauwe stippen.

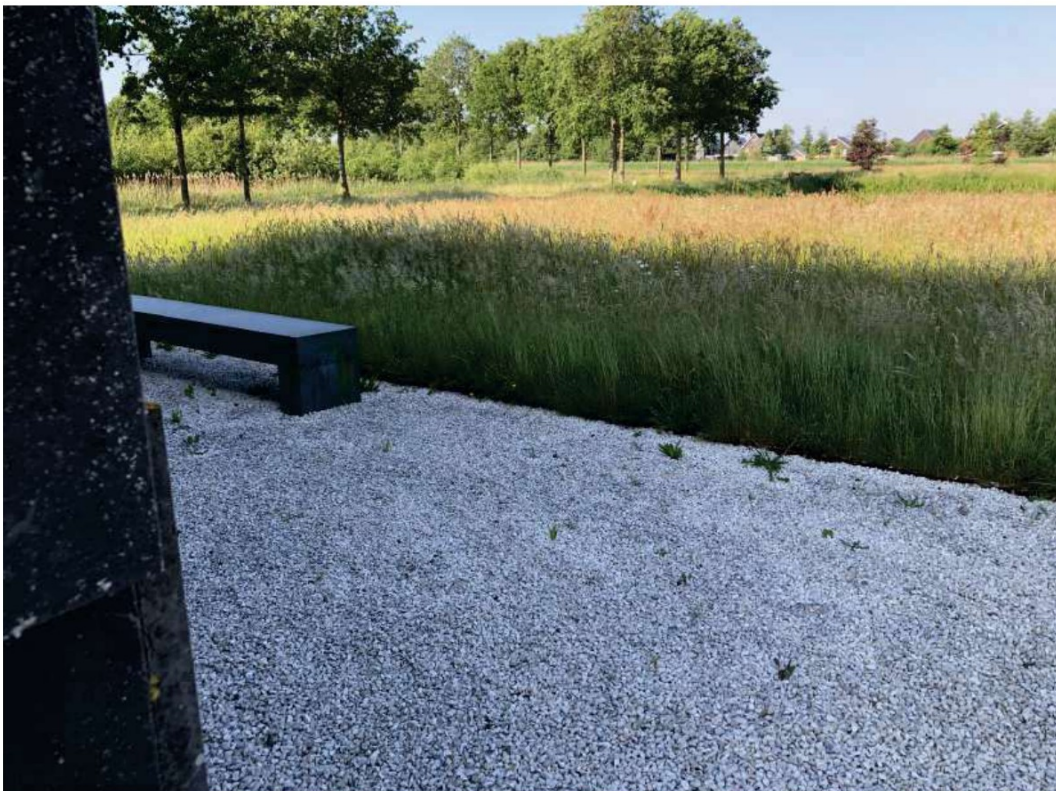
Figuur 11: Oranjewoud, Oranje Nassaulaan 12: Het westelijk deel van het plangebied gezien richting het zuidwesten. Links is een muur van het museumgebouw zichtbaar.

Het veldwerk is uitgevoerd op 13 juni 2023 aan de weerszijde van het museumgebouw (Figuren 11 & 12). Over het plangebied zijn zes boorpunten zo gelijkmatig mogelijk verspreid: vier in het westelijke deel en twee in het kleinere, oostelijke deel (zie Figuur 12). Hierdoor bedraagt de boordichtheid ruim 84 boringen per hectare. Voor het booronderzoek is gebruik gemaakt van een edelmanboor met een diameter van zeven centimeter en een guts met een diameter van twee centimeter. De opgeboorde monsters zijn beschreven en onderzocht door ze laagsgewijs af te snijden in de edelman en guts. Van elke boorkern is bepaald in welke mate de bodem intact is en wat de kans is op archeologische lagen en/of grondsporen. Daarnaast zijn de diepte, lithologie en kleur bepaald, alsmede alle overige bijzonderheden.

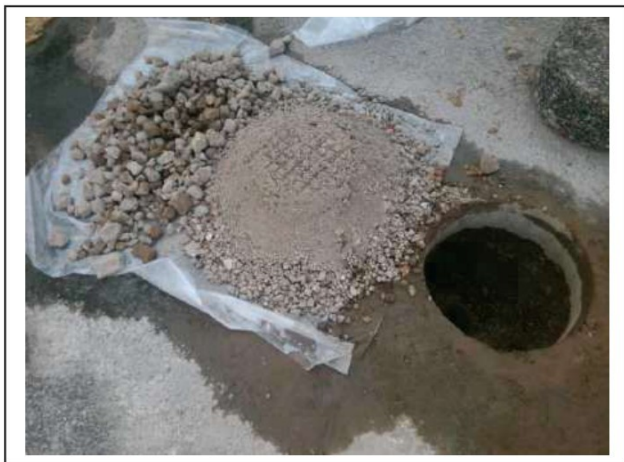
Foto 3. Opgegraven en gezeefd materiaal inspectiegat 08A

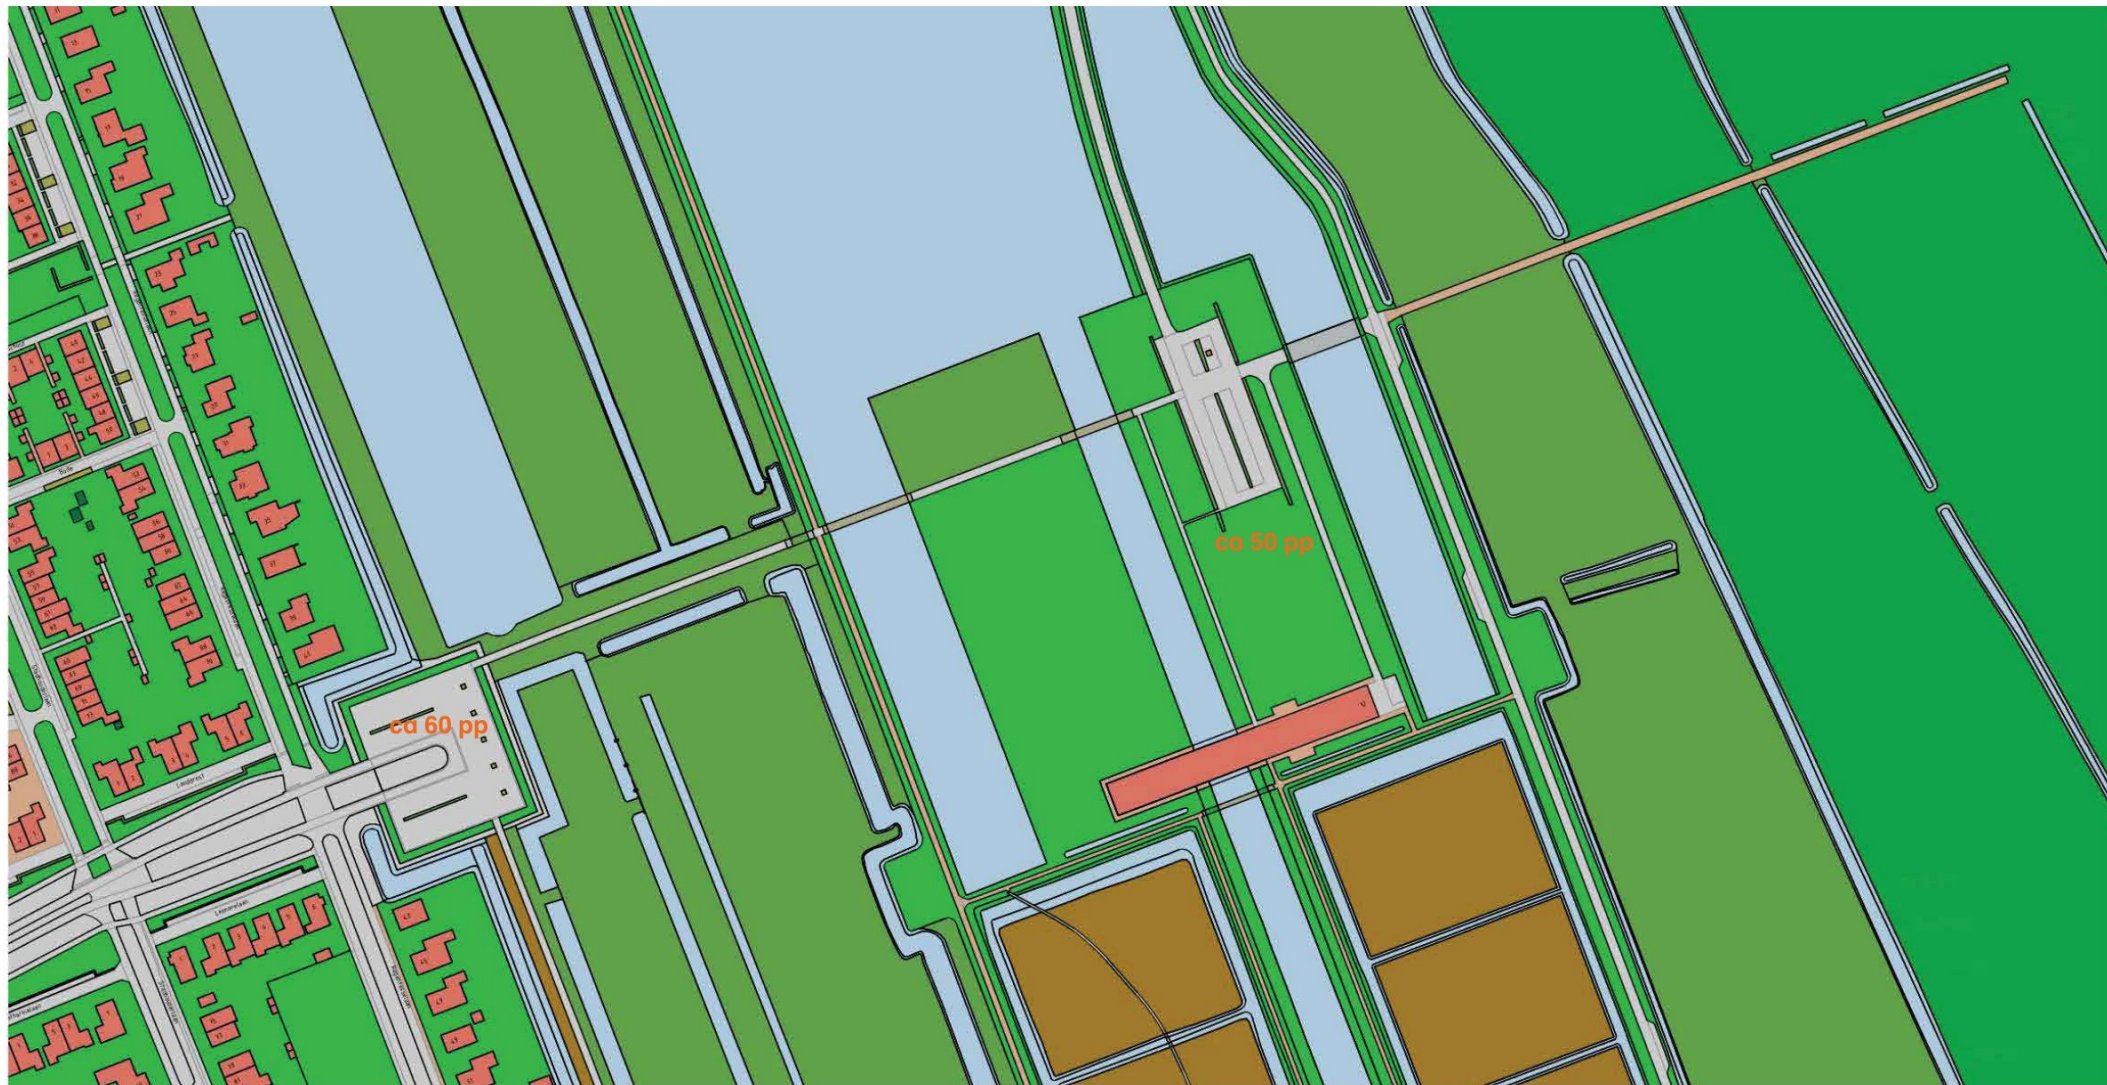
HUIDIGE SITUATIE

1 OP 2000

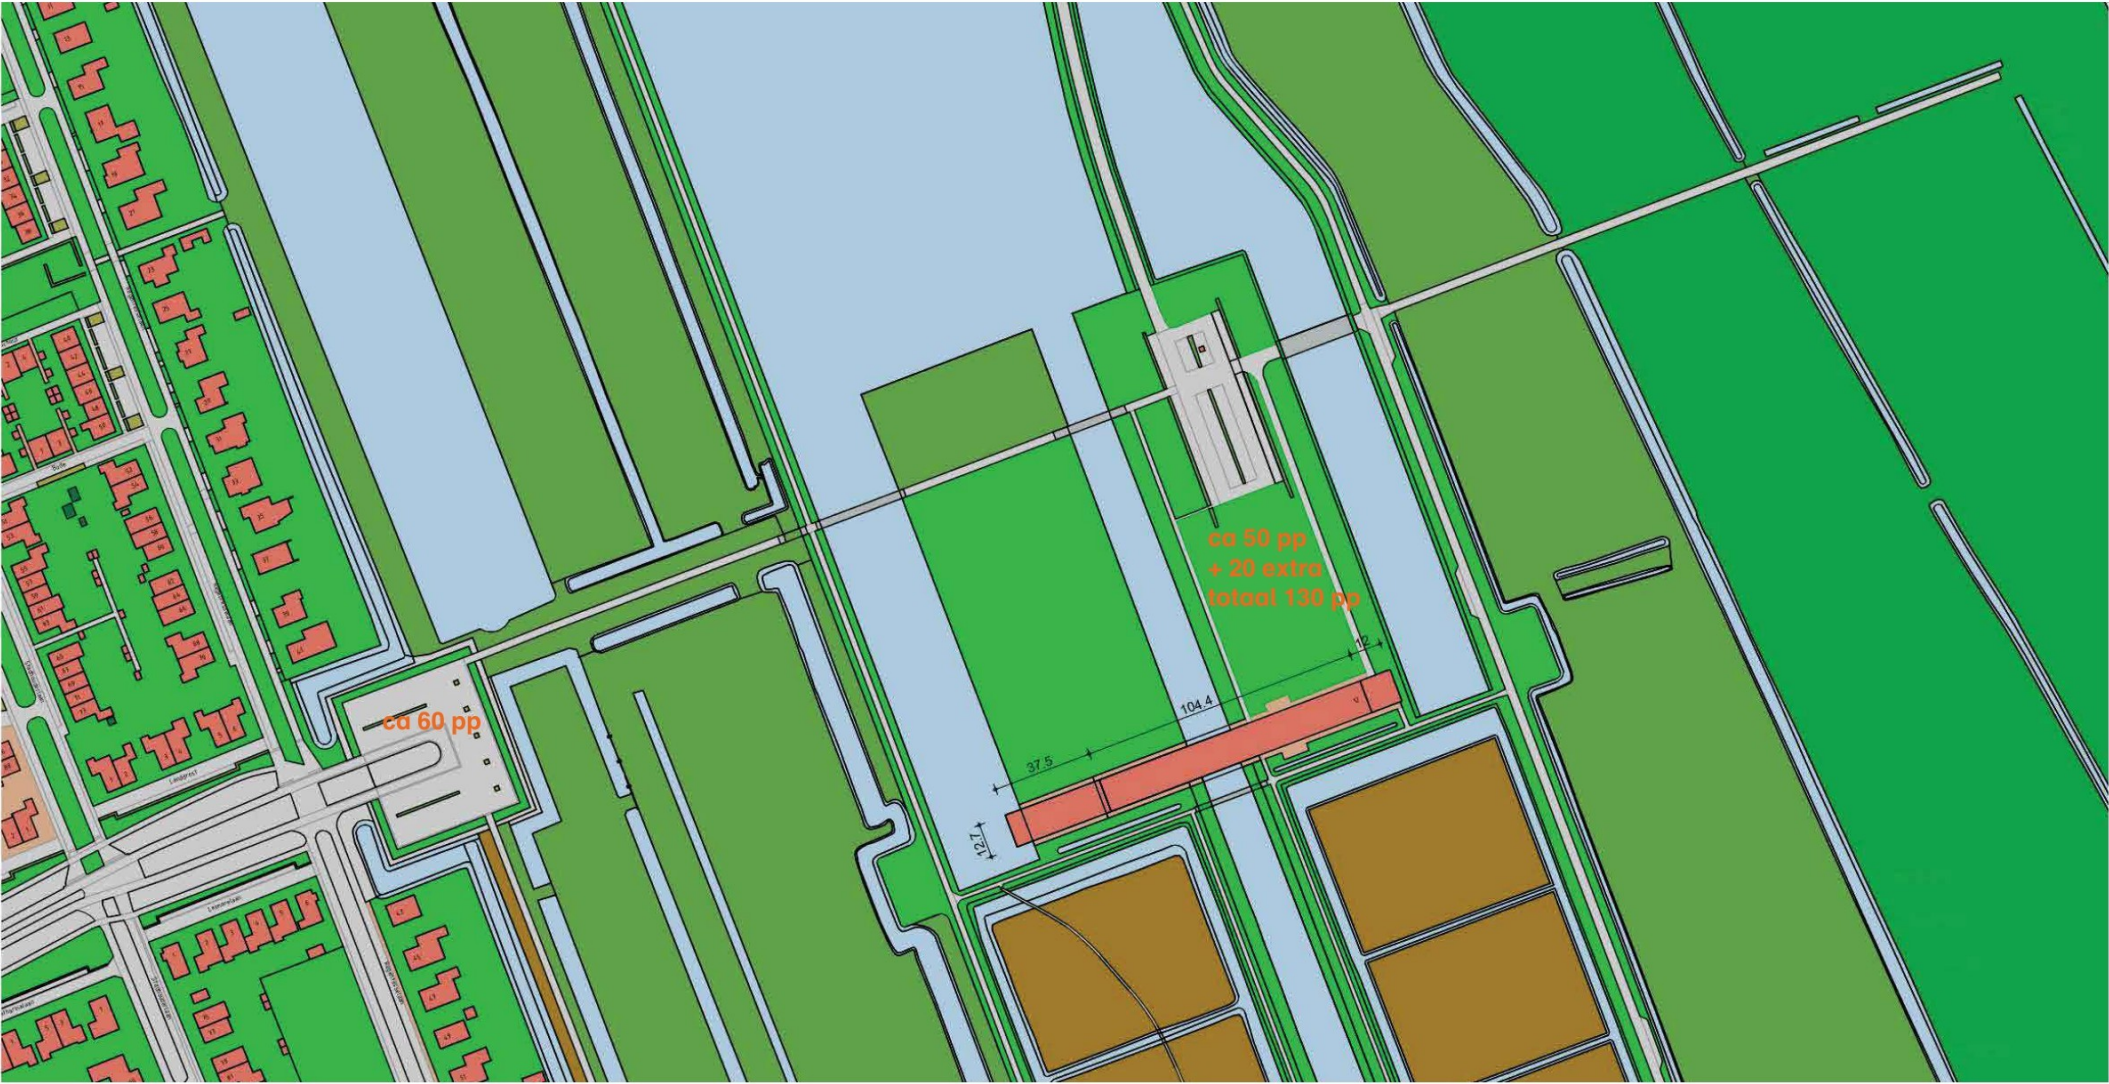
NIEUWE SITUATIE

BESTAAND BEBOUWD OPPERVLAK 1320 M²
NIEUW BEBOUWD OPPERVLAK + 630 M²: 1950 M²

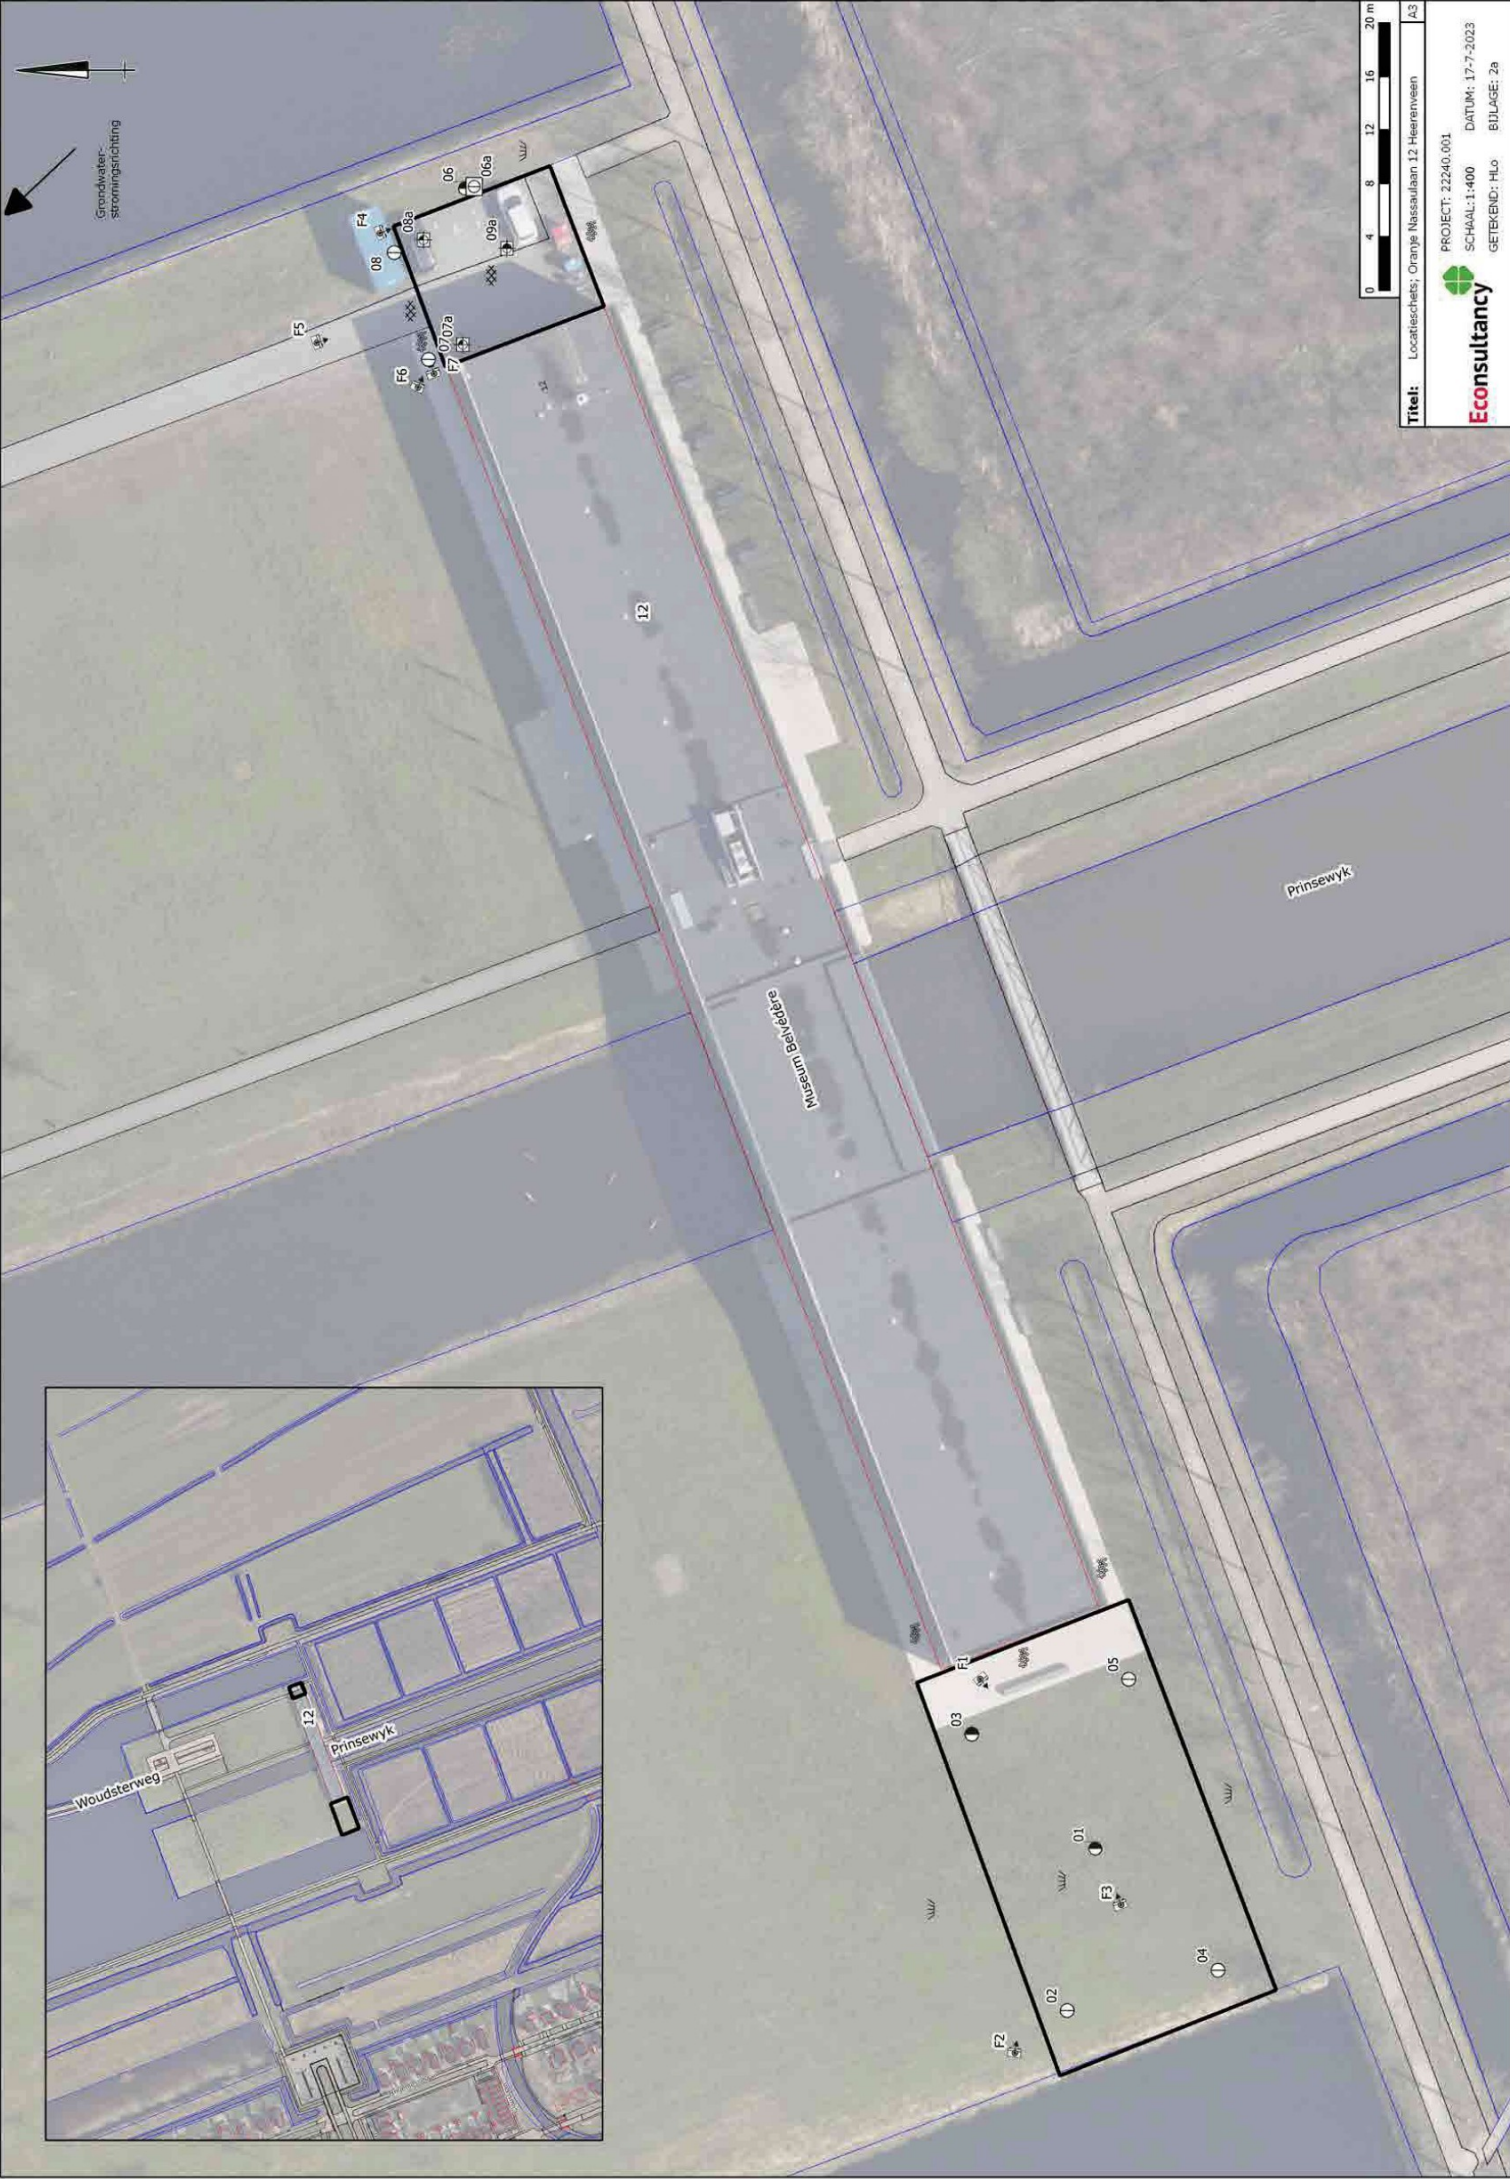
Grondwater-
stromingsrichting
