# Verkennend bodemonderzoek Kloosterstraat te Volkel (Gemeente Maashorst)

Aeres Milieu Projectnummer : AM23395  
Status rapport : Definitief (versie 1)  
Datum : 13-10-2023

Opdrachtgever : BRO  
Bosscheweg 107  
5282 WV Boxtel

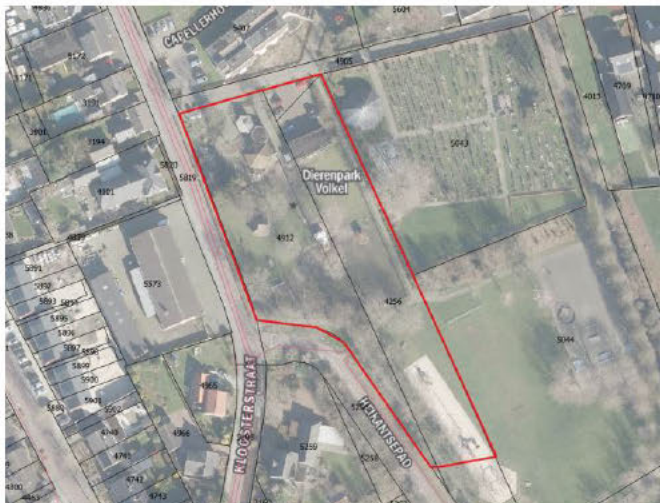
Afbeelding 1: globale begrenzing onderzoekslocatie (bron luchtfoto: PDOK)

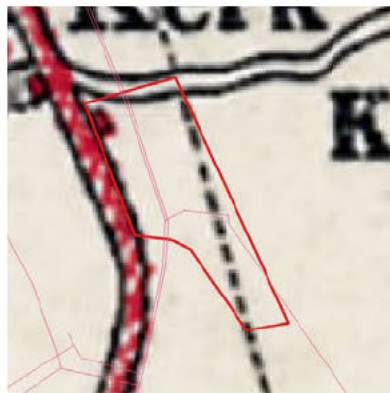
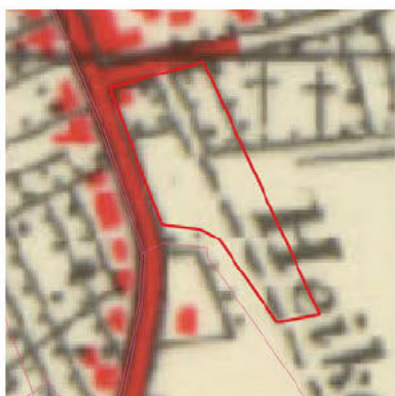
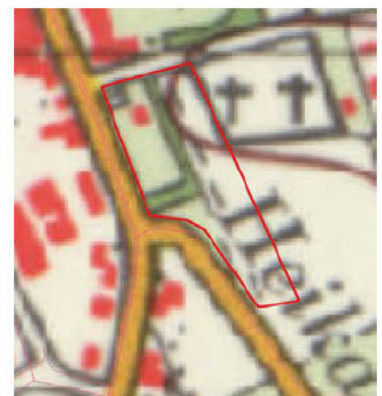
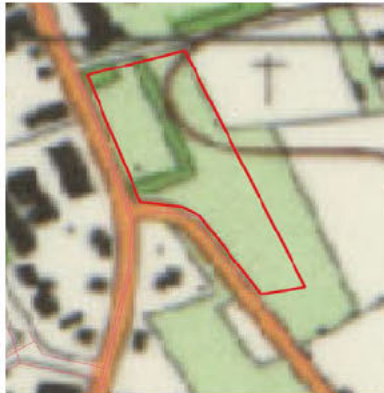
In het kader van het vooronderzoek is historisch kaartmateriaal bestudeerd. Uit kaartmateriaal van de geraadpleegde historische kaarten is af te leiden dat de onderzoekslocatie in de periode vanaf 1893 tot nu verschillende malen bebouwd is geweest en verschillende functies heeft gehad. Zo is op de kaart van 1893 te zien dat het plangebied niet bebouwd was maar wel deels onderdeel uitmaakte van de doorgaande weg. In 1899 zien wij een verandering in het wegenpatroon en de eerste bebouwing binnen het plangebied langs de Kloosterstraat. Op de kaart van 1927 is een nieuwe weg te zien die het plangebied doorkruist, deze weg verdwijnt gedeeltelijk in 1962 en geheel in 1970. Vanaf 1962 tot heden grenst er een kerkhof aan de oostzijde van het plangebied. Op de kaart van 1970 is te zien dat de eerste bebouwing (uit 1899) is gesloopt. In 1978 zien wij dat een gedeelte van het plangebied omheind wordt met een heg en dat er een nieuw gebouw te zien is. Op de kaart van 1988 is dit gebouw echter weer gesloopt, waarna er op de kaart van 1999 twee nieuwe gebouwen te vinden zijn. De kaart van 2006 laat zien dat de bestrating, bebouwing en de begroeiing van het plangebied is aangepast tot kinderboerderij. Deze kaart komt overeen met de huidige situatie.

Afbeelding 2: geraadpleegde historische kaarten (bron kaarten: topotijdreis.nl)

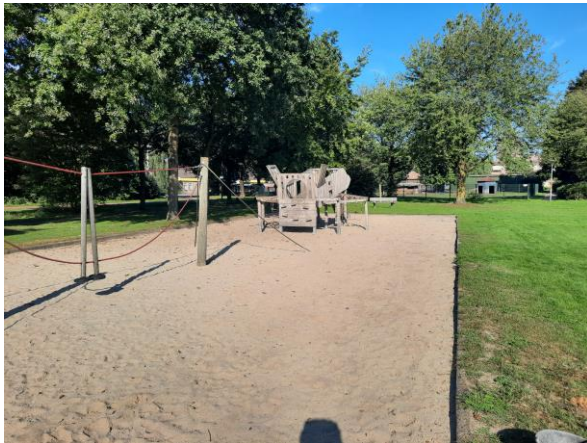
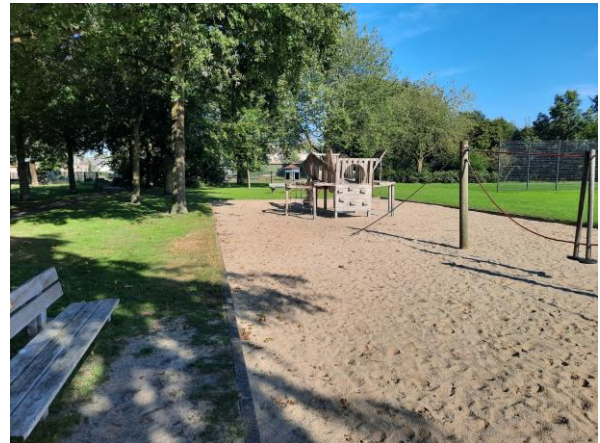
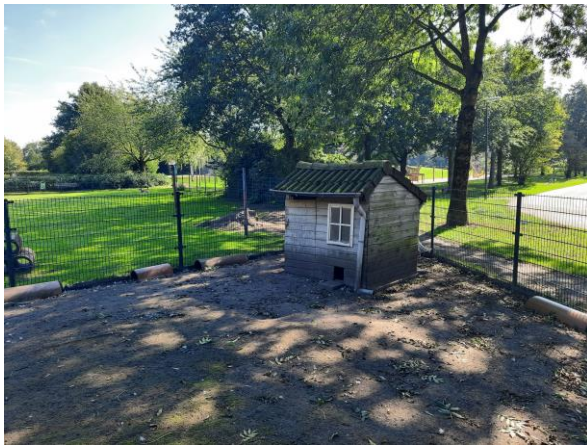
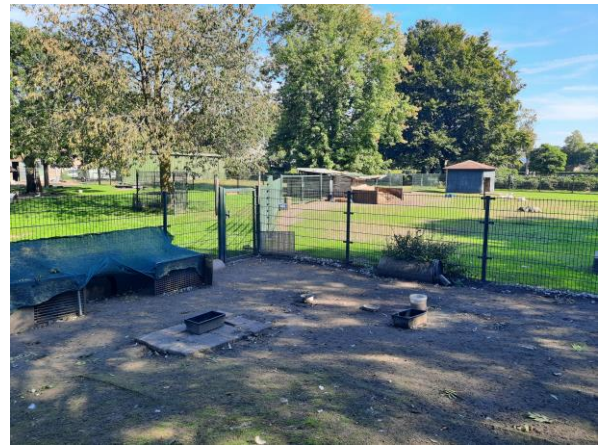
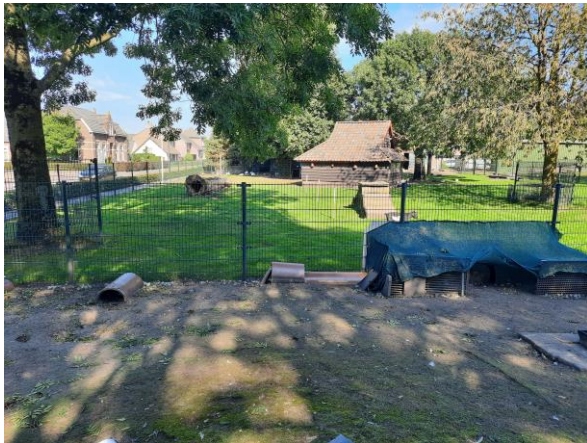
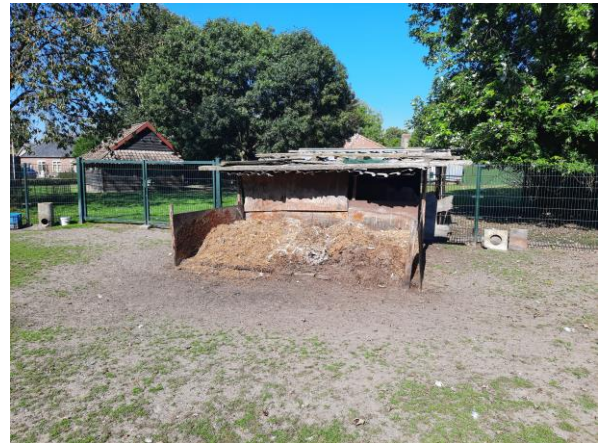
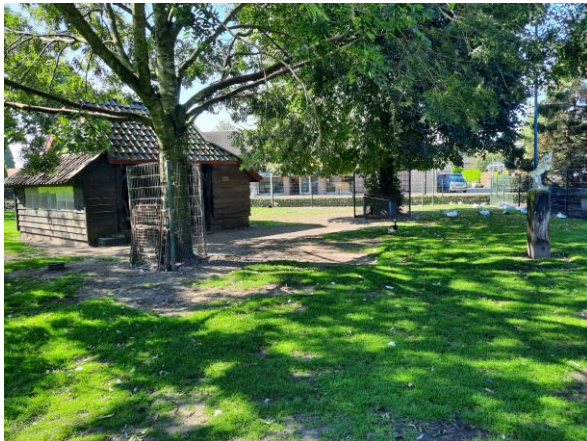
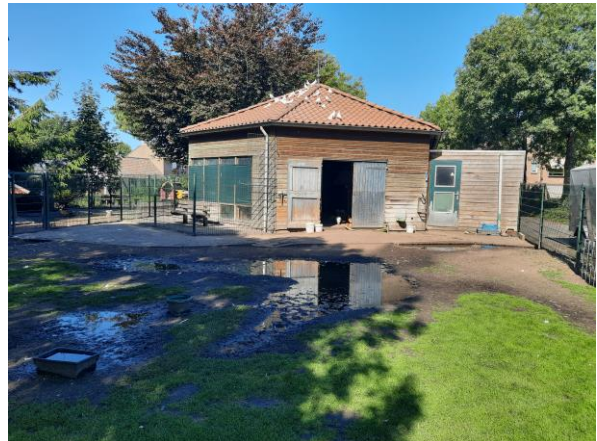
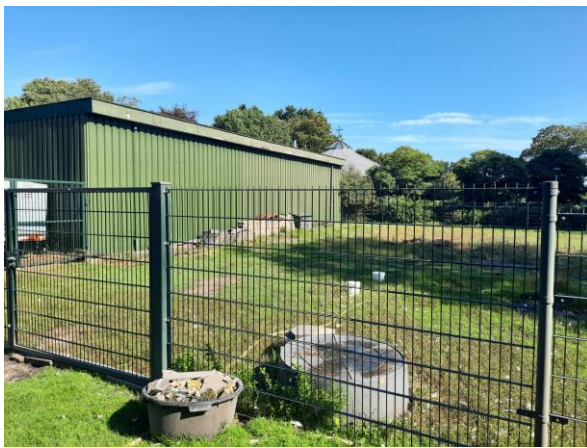
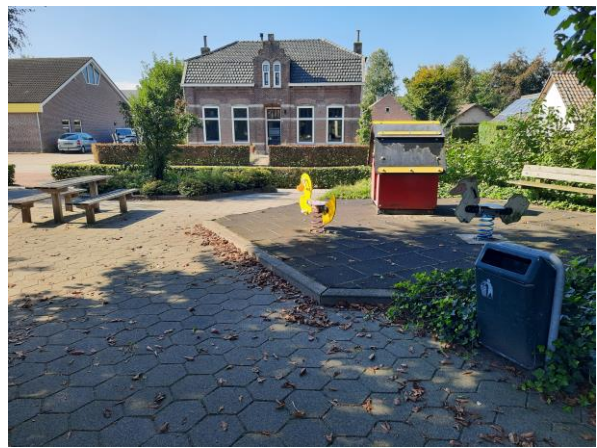
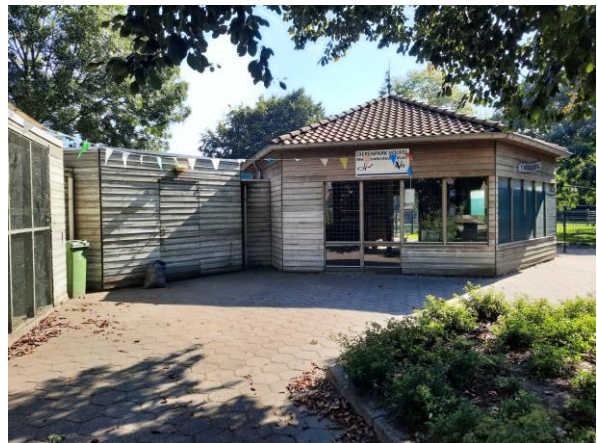
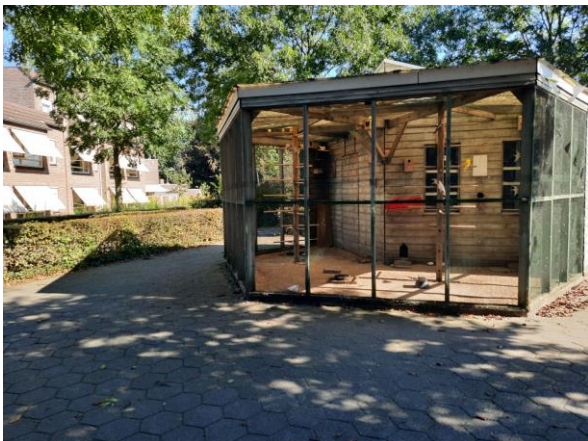
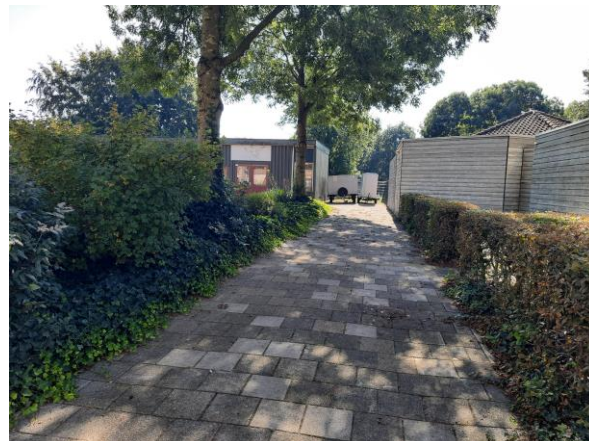
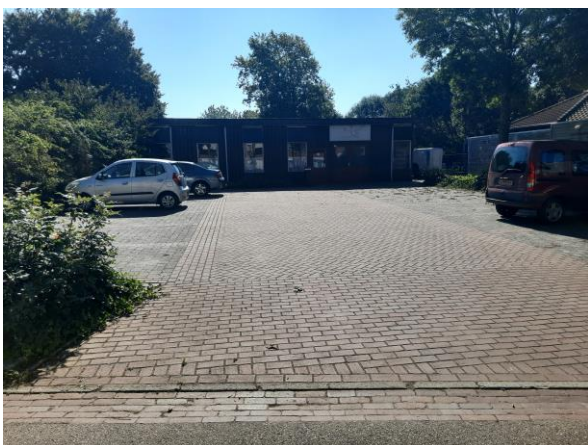
Foto's onderzoekslocatie

Op locatie is 'dierenpark Volkel' een kinderboerderij met speeltuinen gevestigd. De speeltuingedeeltes bestaan uit een speelplek in het zand waar een houten klimrek en een touwbrug zijn geplaatst. De andere speelplek bestaat uit rubberen speeltuintegels met daarop twee wipkippen en een speelhuisje.

De bebouwing bestaat uit verschillende (nacht)verblijven voor dieren, een overkapping voor de opslag van mest en een grote volière. Het plangebied is gedeeltelijk bestraat met klinkers en stoeptegels, het andere deel bestaat uit gras en zand. Er is een verscheidenheid aan bomen en struiken te vinden.

Er zijn geen waarnemingen gedaan die wijzen op de aanwezigheid van bodemverontreinigingen of bronnen van verontreinigingen. Tijdens de veldinspectie is op het terrein geen asbestverdacht materiaal aangetroffen.
